## 4.9 절토사면 (STA.2+710~3+050)

본 시설물은 충청남도 부여군 규암면 수목리 산 55-19 에 위치한 총연장 340.0m, 높이 35.0m의 절토사면으로, 2024년 준공후 약 2년간 공용중인 2종 시설물이다.

절토사면 (STA.2+710~3+050) - 4

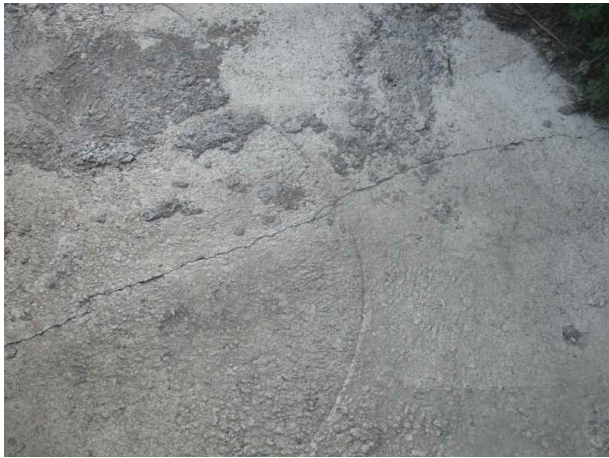
| 01<br>(25년 하반기) | 2+880 소단배수로 균열 (0.3mm미만) | 01<br>(26년 상반기) | 2+880 소단배수로 균열 (0.3mm미만) |

| 점검부위 | | 점검결과 | 발생원인 | 조치<br>필요사항 | 사진<br>번호 |
|---|---|---|---|---|---|
| 배수처리시설 | | · 균열 | · 시공미흡, 집중강우 | · 균열보수 | |

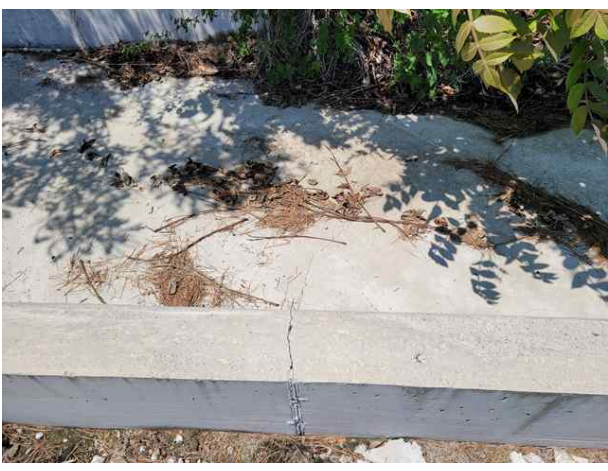
| 03<br>(25년 하반기) | — | 02<br>(26년 상반기) | 2+900 소단배수로 균열 (0.3mm미만) |
