## 4.13 절토사면 (STA.4+110~4+320)

## 4.13 절토사면(STA.4+110~4+320)

본 시설물은 충청남도 부여군 규암면 수목리 산 42-6 에 위치한 총연장 210.0m, 높이 31.3m 의 절토사면으로, 2024년 준공후 약 2년간 공용중인 2종 시설물이다.

## 가. 정기안전점검표

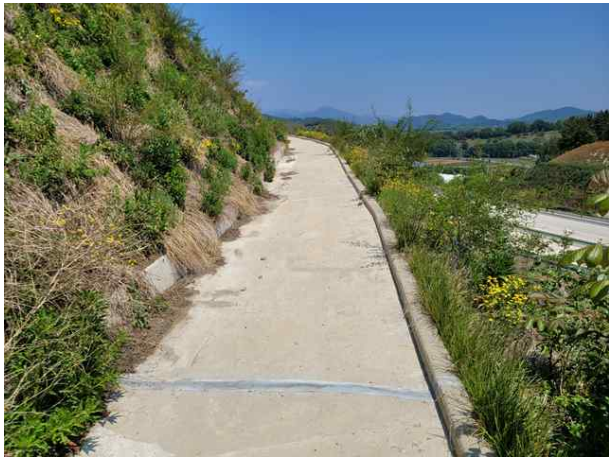
| 소단 배수로 전경 | 산마루측구, 점검계단 전경 |

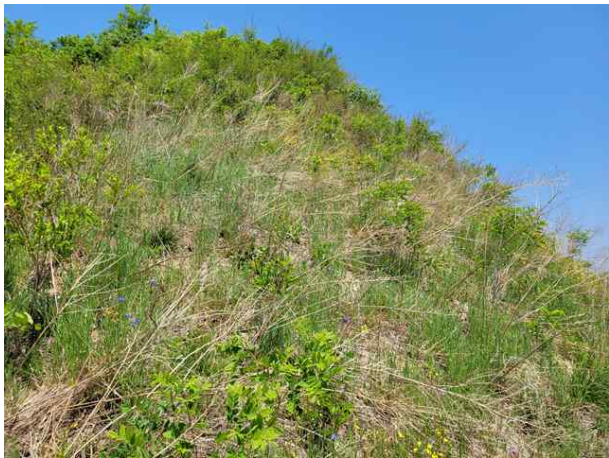
| 상부자연사면 전경 | 사면부 전경 |

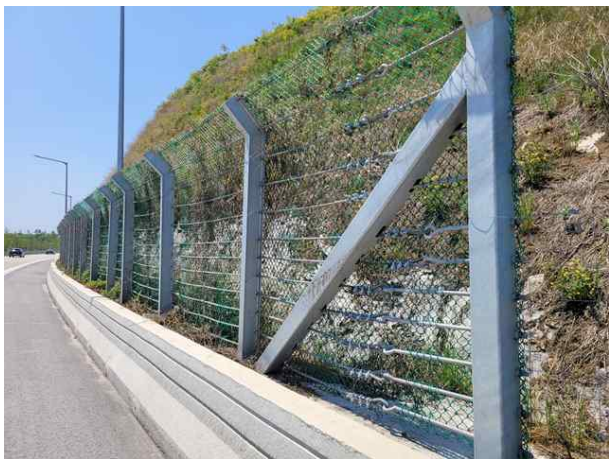
| 하단 낙석방지울타리 전경 | 하단 야생동물유도울타리 전경 |

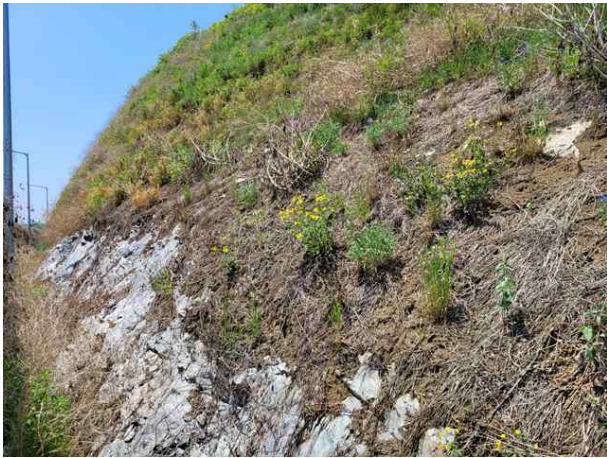
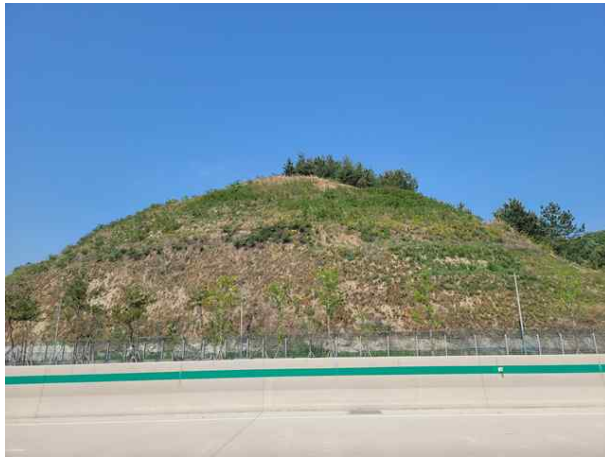
| 점검부위 | | 점검결과 | 발생원인 | 조치<br>필요사항 | 사진<br>번호 |
|---|---|---|---|---|---|
| 사면부 | | · 상태양호 | — | — | 01 |

| 01<br>(26년 상반기) | 사면부 전경 | 01<br>(26년 상반기) | 사면부 전경 |

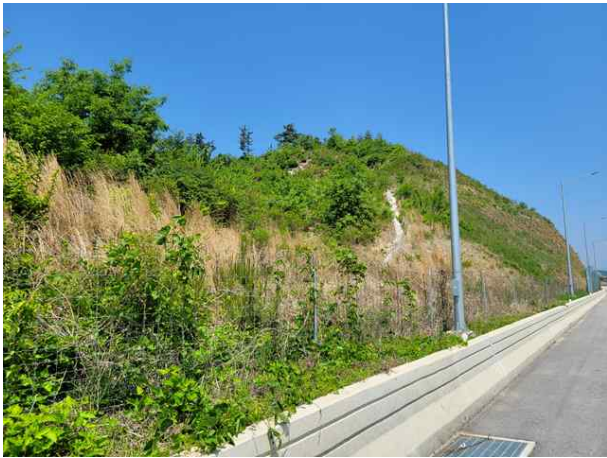
| 점검부위 | | 점검결과 | 발생원인 | 조치<br>필요사항 | 사진<br>번호 |
|---|---|---|---|---|---|
| 사면하부 | | · 상태양호 | — | — | 02 |

| 02<br>(26년 상반기) | 사면하부 종점부 전경 | 02<br>(26년 상반기) | 사면하부 시점부 전경 |
