## 4.15 절토사면 (STA.4+270~4+548)

본 시설물은 충청남도 아산시 인주면 냉정리 산 66-16에 위치한 총연장 278.0m, 높이 44.0m의 절토사면으로, 2024년 준공후 약 2년간 공용중인 2종 시설물이다.

## 가. 정기안전점검표

## 나. 정기안전점검 실시결과 요약표

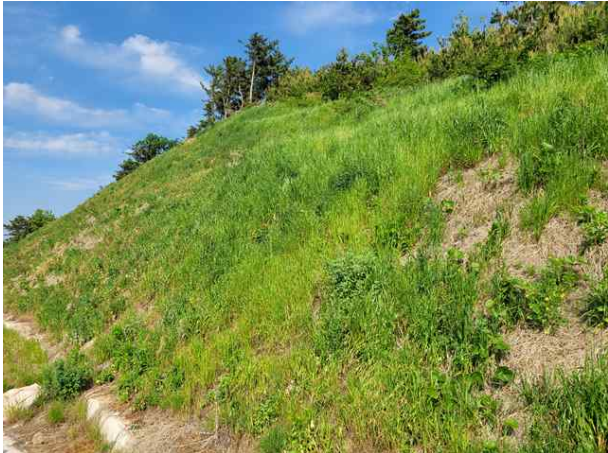
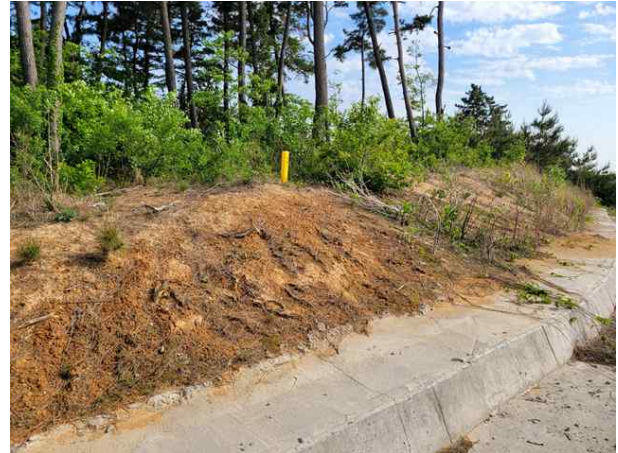
| 점검부위 | | 점검결과 | 발생원인 | 조치<br>필요사항 | 사진<br>번호 |
|---|---|---|---|---|---|
| 상부자연사면 | | · 상태양호 | — | — | 01 |

| 01<br>(26년 상반기) | 상부자연사면 상태양호 | 01<br>(26년 상반기) | 상부자연사면 상태양호 |

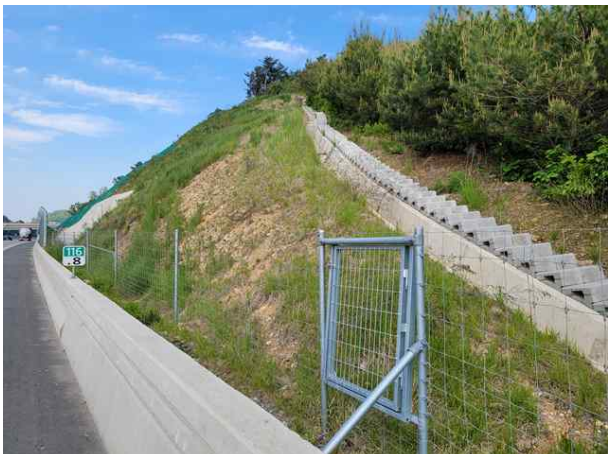
| 점검부위 | | 점검결과 | 발생원인 | 조치<br>필요사항 | 사진<br>번호 |
|---|---|---|---|---|---|
| 사면부 | | · 상태양호 | — | — | 02 |

| 02<br>(26년 상반기) | 1단 사면 상태양호 | 02<br>(26년 상반기) | 2단 사면 상태양호 |

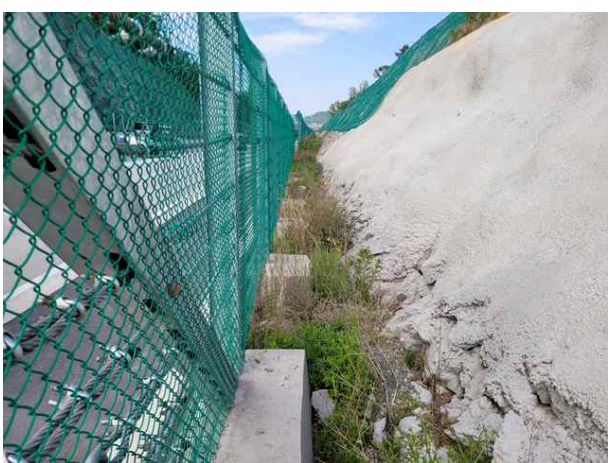
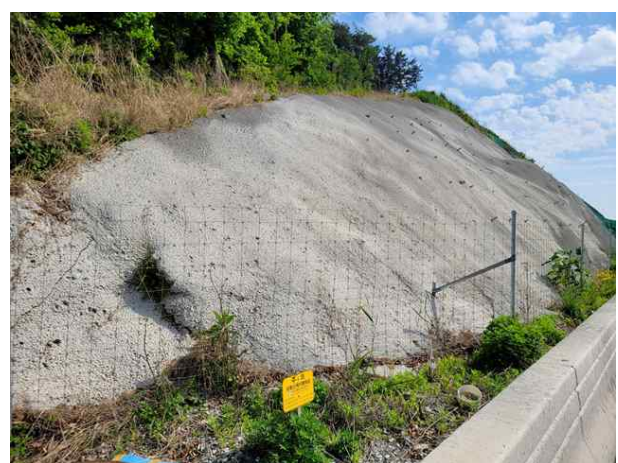
| 점검부위 | | 점검결과 | 발생원인 | 조치<br>필요사항 | 사진<br>번호 |
|---|---|---|---|---|---|
| 사면하부 | | · 상태양호 | — | — | 03 |

| 03<br>(26년 상반기) | 사면하부 상태양호 | 03<br>(26년 상반기) | 사면하부 상태양호 |
