## 4.16 절토사면 (STA.4+530~5+030)

4.16 절토사면(STA.4+530~5+030)

본 시설물은 충청남도 청양군 청양읍 군량리 96-1 에 위치한 총연장 500.0m, 높이 32.0m의 절토사면으로, 2024년 준공후 약 2년간 공용중인 2종 시설물이다.

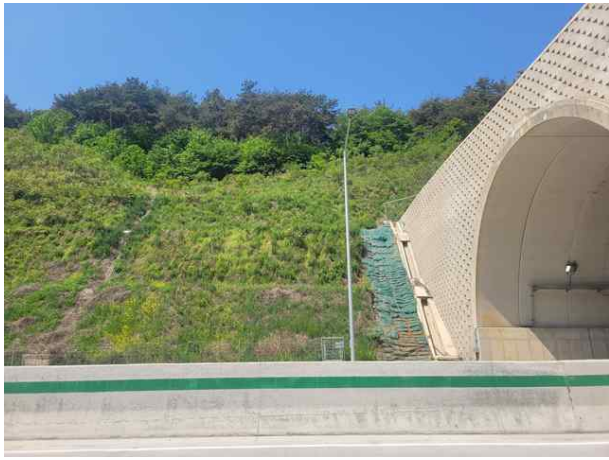
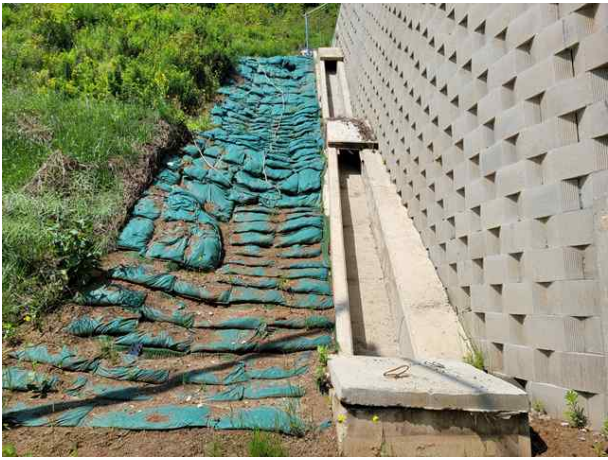
| 점검부위 | | 점검결과 | 발생원인 | 조치<br>필요사항 | 사진<br>번호 |
|---|---|---|---|---|---|
| 사면부 | | · 표층유실(임시보수) | · 집중강우 | · 녹생토 | 01 |

| 01<br>(26년 상반기) | STA.4+800 사면부 표층유실 | 01<br>(26년 상반기) | STA.4+800 사면부 표층유실 |

- 금회 정기안전점검 실시결과, 구조물에 안전성에 영향을 미치는 결함 및 손상은 발견되지 않았으며, 사면부에 집중강우에 의한 표층유실(입시보수)이 조사되었고, 점검시 주의관찰을 실시하는 유지관리가 필요할 것으로 판단된다.

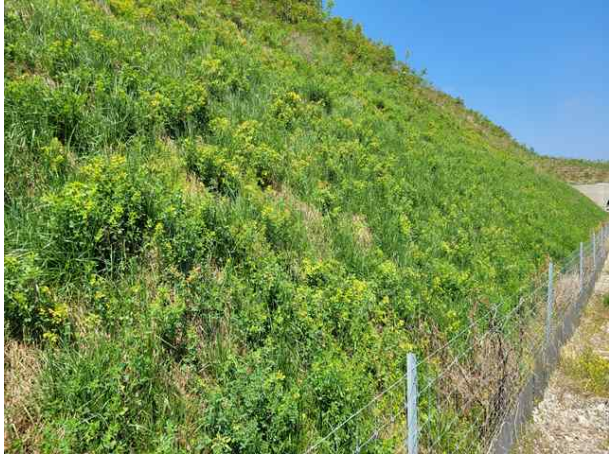
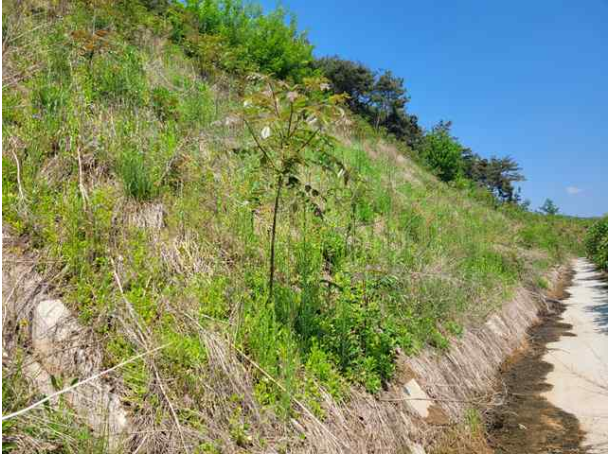
| 점검부위 | | 점검결과 | 발생원인 | 조치<br>필요사항 | 사진<br>번호 |
|---|---|---|---|---|---|
| 사면하부 | | · 상태양호 | — | — | 02 |

| 02<br>(26년 상반기) | 사면하부 상태양호 | 02<br>(26년 상반기) | 사면하부 상태양호 |
