## 4.18 절토사면 (STA.5+050~5+395)

4.18 절토사면(STA.5+050~5+395)

본 시설물은 충청남도 예산군 광시면 노전리 산 52-1에 위치한 총연장 345.0m, 높이 56.0m의 절토사면으로, 2024년 준공후 약 2년간 공용중인 2종 시설물이다.

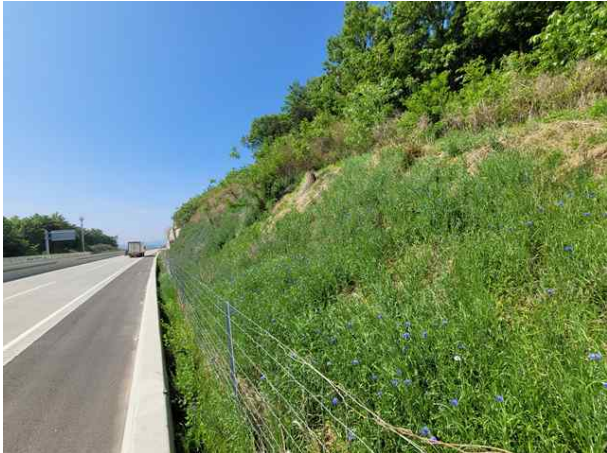
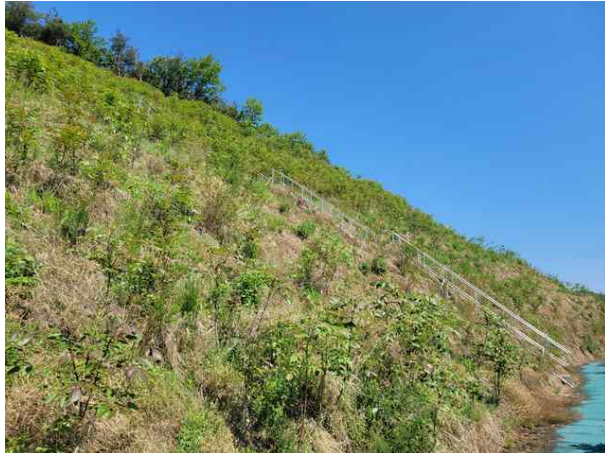
| 점검부위 | | 점검결과 | 발생원인 | 조치<br>필요사항 | 사진<br>번호 |
|---|---|---|---|---|---|
| 사면부 | | · 상태양호 | — | — | 01 |

| 01<br>(26년 상반기) | 사면 상태양호 | 01<br>(26년 상반기) | 사면 상태양호 |

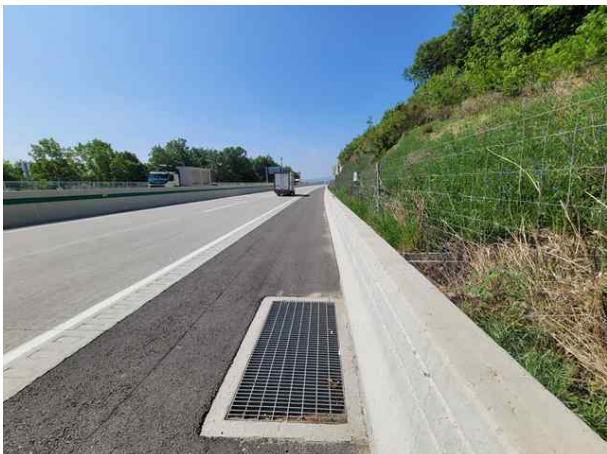
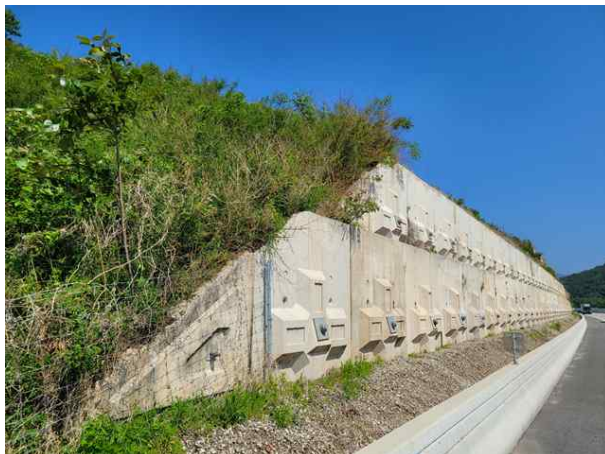
| 점검부위 | | 점검결과 | 발생원인 | 조치<br>필요사항 | 사진<br>번호 |
|---|---|---|---|---|---|
| 사면하부 | | · 상태양호 | — | — | 02 |

| 02<br>(26년 상반기) | 사면하부 상태양호 | 02<br>(26년 상반기) | 사면하부 상태양호 |

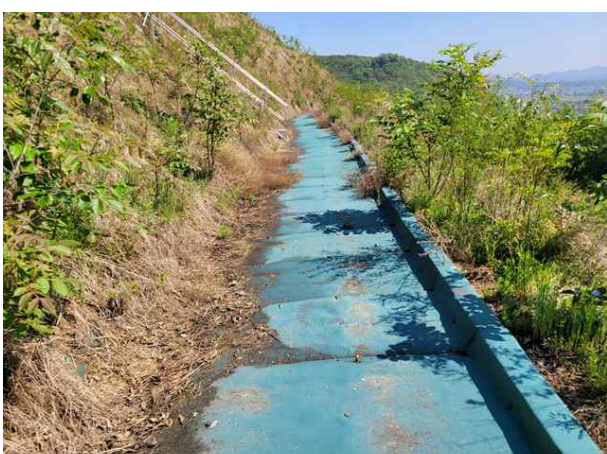
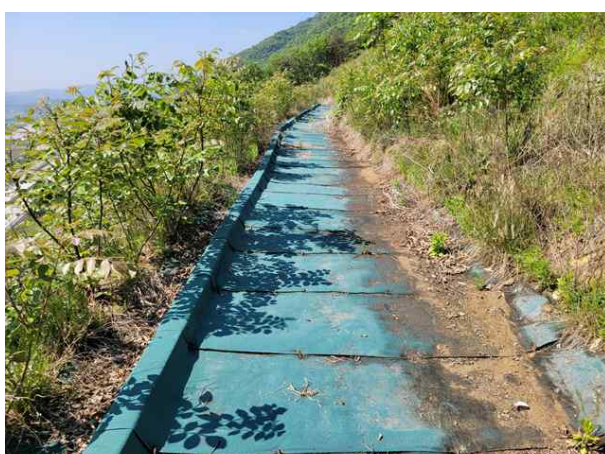
| 점검부위 | | 점검결과 | 발생원인 | 조치<br>필요사항 | 사진<br>번호 |
|---|---|---|---|---|---|
| 배수처리시설 | | · 상태양호 | — | — | 03 |

| 03<br>(26년 상반기) | 1소단배수로 상태양호 | 03<br>(26년 상반기) | 2소단배수로 상태양호 |
