## 4.22 절토사면 (STA.6+220~6+860)

## 4.22 절토사면(STA.6+220~6+860)

본 시설물은 충청남도 아산시 선장면 군덕리 7-14에 위치한 총연장 640.0m, 높이 32.7m의 절토사면으로, 2024년 준공후 약 2년간 공용중인 2종 시설물이다.

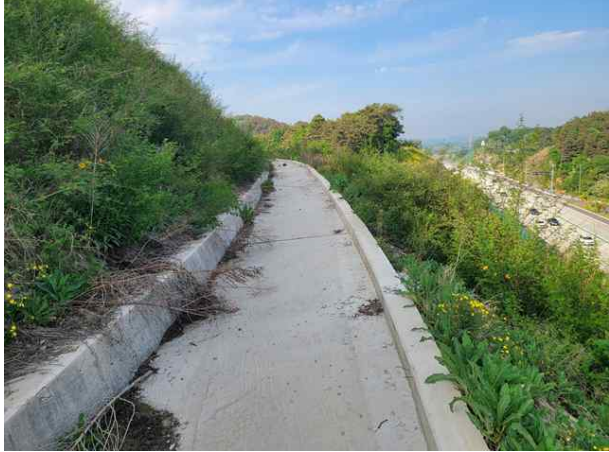
| <p>소단배수로 전경</p> | <p>점검계단, 산마루측구 전경</p> |

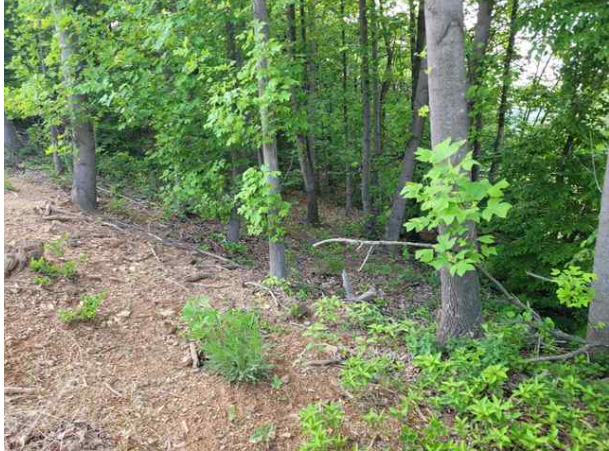
| <p>상부자연사면 전경</p> | <p>숏크리트 전경</p> |

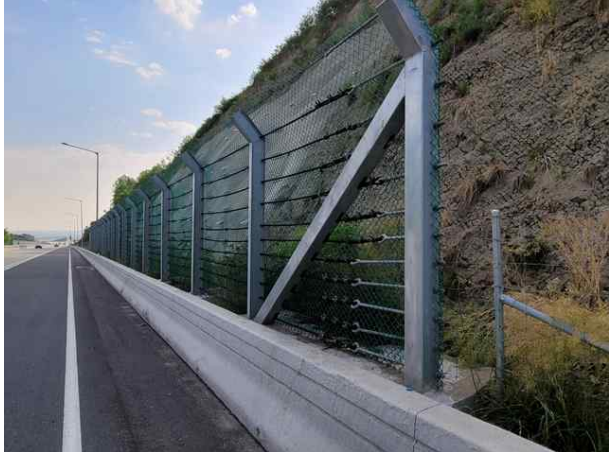
| <p>낙석방지울타리 전경</p> | <p>야생동물유도울타리 전경</p> |

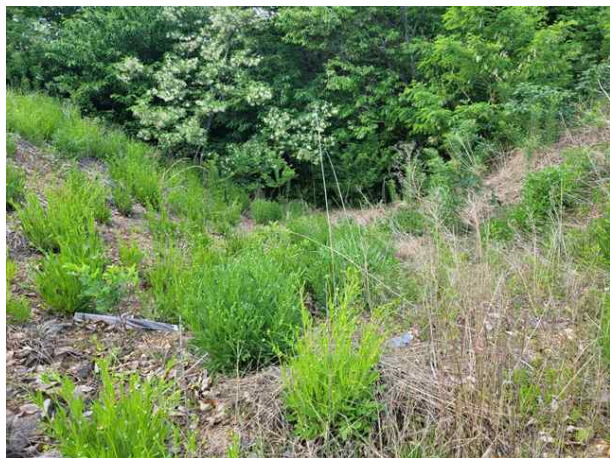
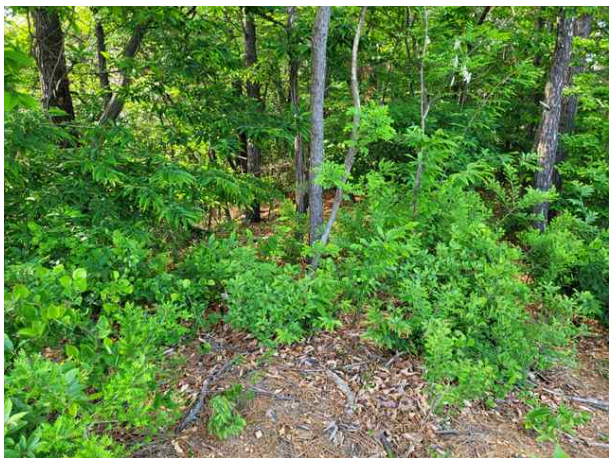
| 점검부위 | | 점검결과 | 발생원인 | 조치<br>필요사항 | 사진<br>번호 |
|---|---|---|---|---|---|
| 상부자연사면 | | · 상태양호 | — | — | 01 |

| 01<br>(26년 상반기) | 상부자연사면 상태양호 | 01<br>(26년 상반기) | 상부자연사면 상태양호 |

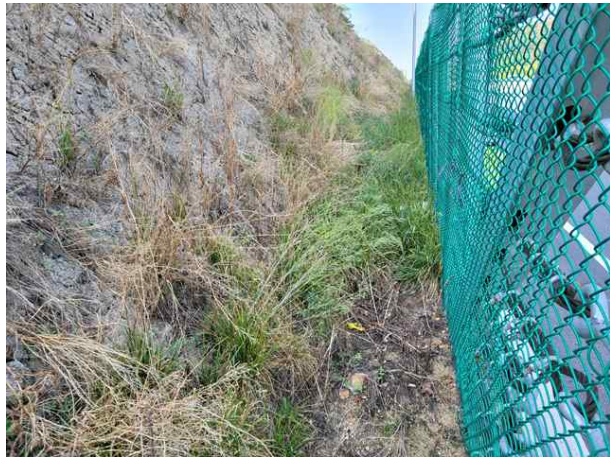
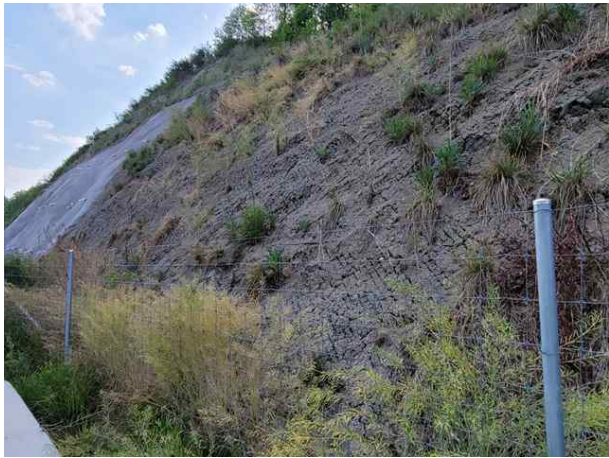
| 점검부위 | | 점검결과 | 발생원인 | 조치<br>필요사항 | 사진<br>번호 |
|---|---|---|---|---|---|
| 사면하부 | | · 상태양호 | — | — | 02 |

| 02<br>(26년 상반기) | 사면하부 상태양호 | 02<br>(26년 상반기) | 사면하부 상태양호 |

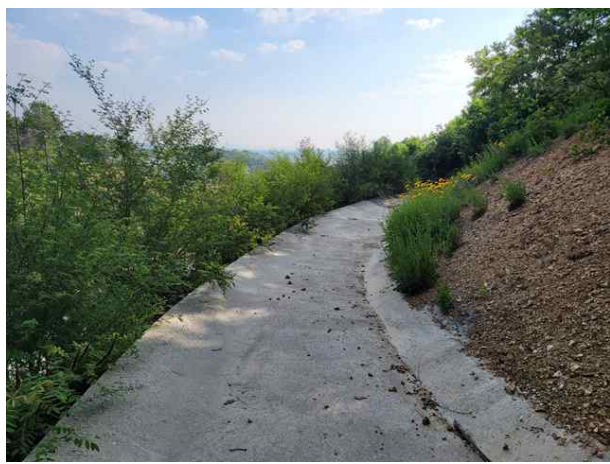
| 점검부위 | | 점검결과 | 발생원인 | 조치<br>필요사항 | 사진<br>번호 |
|---|---|---|---|---|---|
| 배수처리시설 | | · 상태양호 | — | — | 03 |

| 03<br>(26년 상반기) | 1소단배수로 상태양호 | 03<br>(26년 상반기) | 산마루측구 상태양호 |
