## 4.23 절토사면 (STA.6+300~6+810)

4.23 절토사면(STA.6+300~6+810)

본 시설물은 충청남도 아산시 선장면 군덕리 12-23에 위치한 총연장 500.0m, 높이 39.4m의 절토사면으로, 2024년 준공후 약 2년간 공용중인 2종 시설물이다.

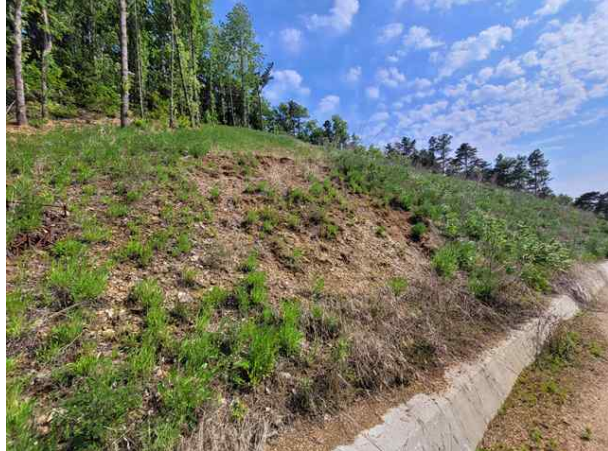
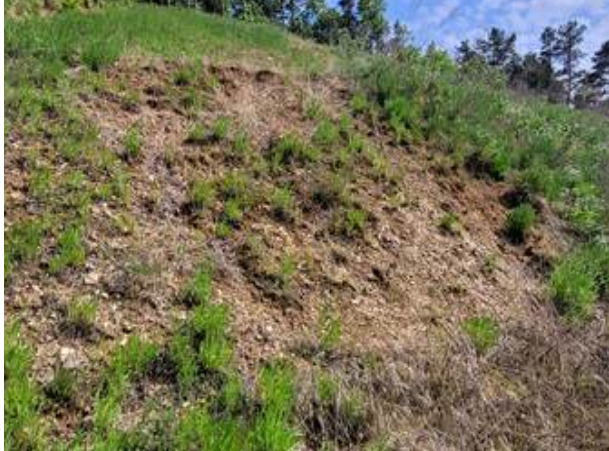
| 점검부위 | | 점검결과 | 발생원인 | 조치<br>필요사항 | 사진<br>번호 |
|---|---|---|---|---|---|
| 사면부 | | · 표층유실 | · 집중강우 | · 녹생토 | 01 |

| 01<br>(26년 상반기) | 6+625 2단 표층유실 | 01<br>(26년 상반기) | 6+625 2단 표층유실 |

- 금회 정기안전점검 실시결과, 구조물에 안전성에 영향을 미치는 결함 및 손상은 발견되지 않았으며, 발생한 주요손상으로 사면부 표층유실 손상이 조사되었다. 발생한 손상들은 내구성 확보 차원의 적절한 보수 및 주기적인 관찰을 실시하는 유지관리가 필요할 것으로 판단된다.

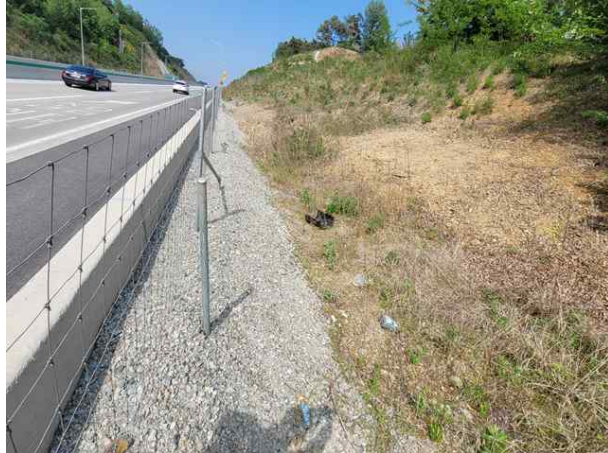
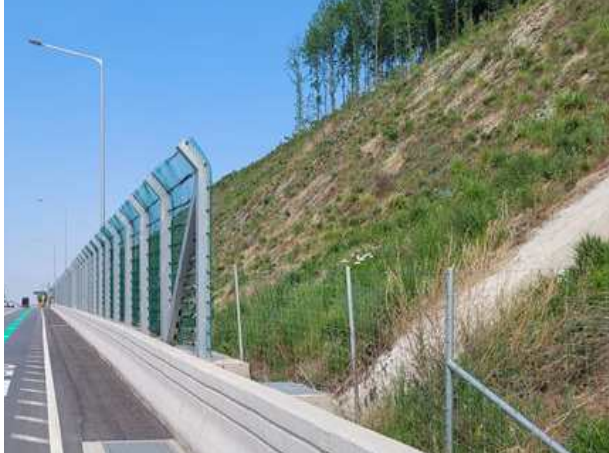
| 점검부위 | | 점검결과 | 발생원인 | 조치<br>필요사항 | 사진<br>번호 |
|---|---|---|---|---|---|
| 사면하부 | | · 상태양호 | — | — | 02 |

| 02<br>(26년 상반기) | 사면하부 상태양호 | 02<br>(26년 상반기) | 사면하부 상태양호 |

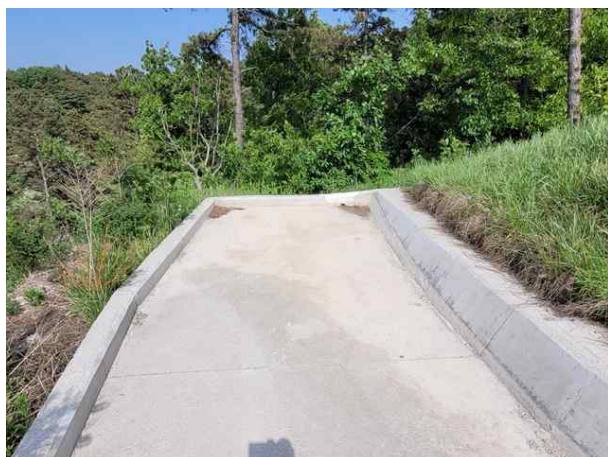
| 점검부위 | | 점검결과 | 발생원인 | 조치<br>필요사항 | 사진<br>번호 |
|---|---|---|---|---|---|
| 배수처리시설 | | · 상태양호 | — | — | 03 |

| 03<br>(26년 상반기) | 1소단배수로 상태양호 | 03<br>(26년 상반기) | 산마루측구 상태양호 |
