## 4.24 절토사면 (STA.7+110~7+530)

본 시설물은 충청남도 청양군 청양읍 청수리 368-1 에 위치한 총연장 420.0m, 높이 39.0m의 절토사면으로, 2024년 준공후 약 2년간 공용중인 2종 시설물이다.

## 가. 정기안전점검표

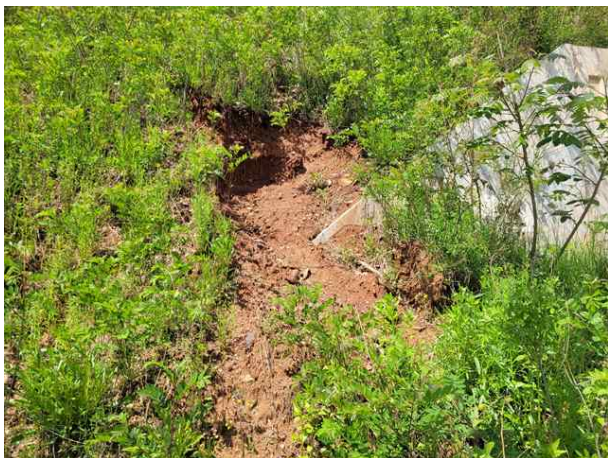
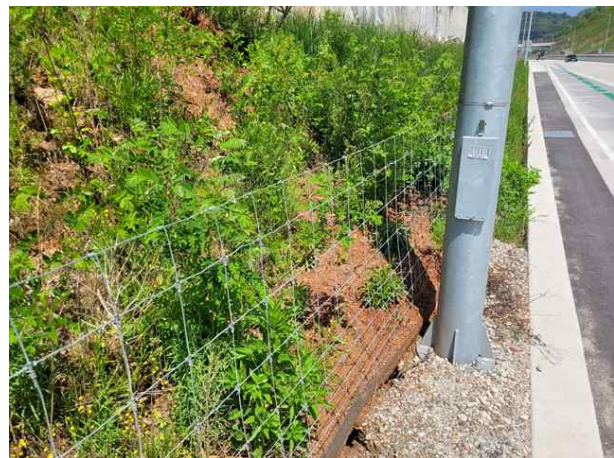
| | | 상세현황 (위치/규모) : 7+160(2.0×5.0), 7+480(3.0×5.0) | | |

| 점검부위 | | 점검결과 | 발생원인 | 조치<br>필요사항 | 사진<br>번호 |
|---|---|---|---|---|---|
| 사면부 | | · 표층유실 | · 집중강우 | · 녹생토 | 01, 02 |

| 01<br>(26년 상반기) | 7+160 1단 표층유실 | 01<br>(26년 상반기) | 7+160 1단 표층유실 |

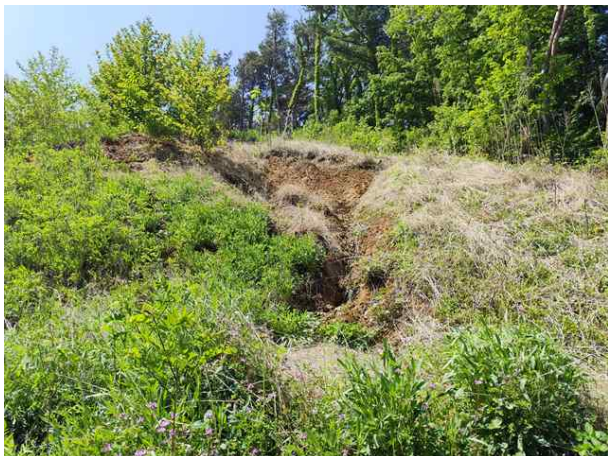
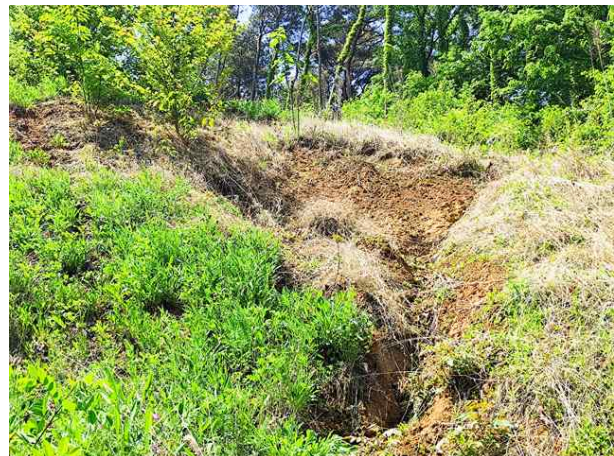
| 02<br>(26년 상반기) | 7+530 3단 표층유실 | 02<br>(26년 상반기) | 7+530 3단 표층유실 |

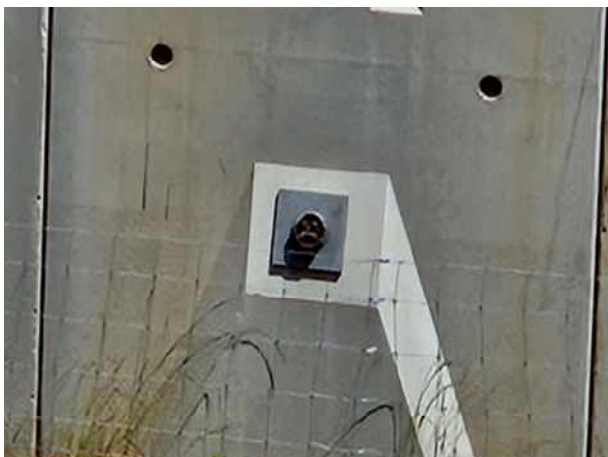
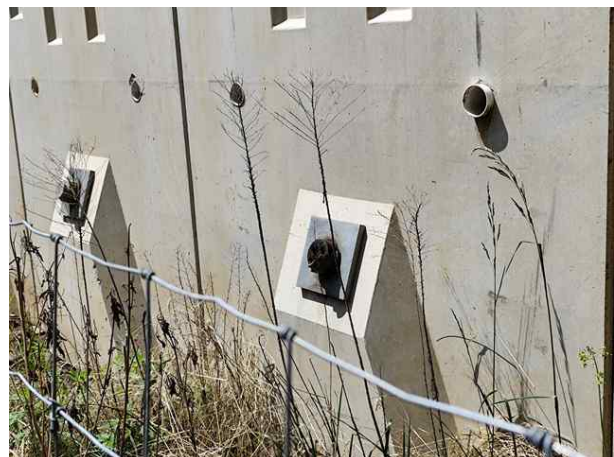
| | 보호시설 | 종류                      위치                      상태<br>녹생토                      -                      상태양호<br>쓰일네일링                      -                      상태양호<br>판넬식옹벽                      -                      앵커캡 탈락 | | |

| 점검부위 | | 점검결과 | 발생원인 | 조치<br>필요사항 | 사진<br>번호 |
|---|---|---|---|---|---|
| 보호·보강시설 | | · 앵커캡 탈락 | · 외부충격 | · 정비 | 03 |

| 03<br>(25년 하반기) | 7+450 1단 앵커캡 탈락 | 03<br>(26년 상반기) | 7+450 1단 앵커캡 탈락 |
