## 4.25 절토사면 (STA.7+430~8+150)

본 시설물은 충청남도 예산군 광시면 광시리 산 11-5에 위치한 총연장 720.0m, 높이 35.0m의 절토사면으로, 2024년 준공후 약 2년간 공용중인 2종 시설물이다.

## 가. 정기안전점검표

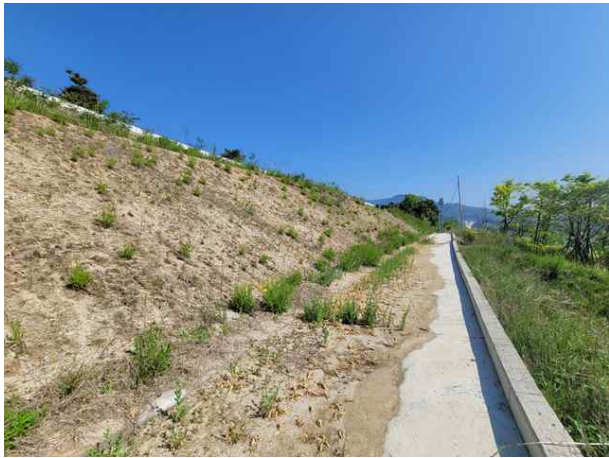
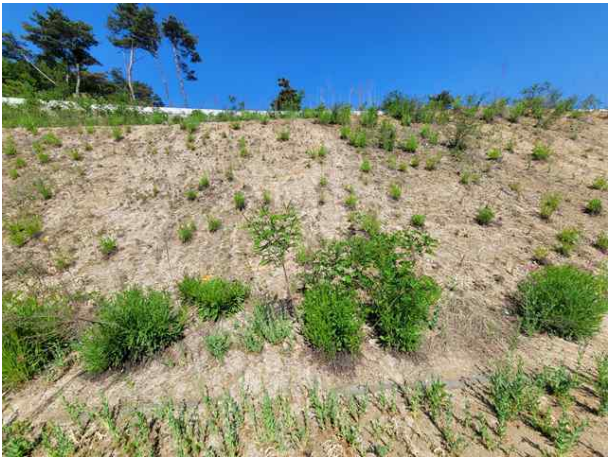
| | | 상세현황(위치/규모) : 8+080(4.0×10.0) | |
| 점검자 의견 | <input checked="" type="checkbox"/> 점검결과 집중강우에 의한 사면부 표층유실이 조사되었다. 하절기 장마시 손상 발생 가능성이 있으므로, 녹생토 보수가 필요하다. 그 외의 보호시설에서 슛크리트 누수가 발생하였으며, 주기적인 점검을 통한 주의관찰이 필요할 것으로 판단된다. | | |

| 점검부위 | | 점검결과 | 발생원인 | 조치<br>필요사항 | 사진<br>번호 |
|---|---|---|---|---|---|
| 사면부 | | · 세굴 및 표층유실 | · 집중강우 | · 녹생토 | 01 |

| 01<br>(26년 상반기) | 8+080 2단 표층유실 | 01<br>(26년 상반기) | 8+080 2단 표층유실 |

- 금회 정기안전점검 실시결과, 구조물에 안전성에 영향을 미치는 결함 및 손상은 발견되지 않았으나 집중강우에 의한 사면부 표층유실이 조사되었다. 하절기 장마시 손상 발생 가능성이 있으므로, 녹생토 보수가 필요하다. 그 외의 보호시설에서 슛크리트 누수가 발생하였으며, 주기적인 점검을 통한 주의관찰이 필요할 것으로 판단된다.

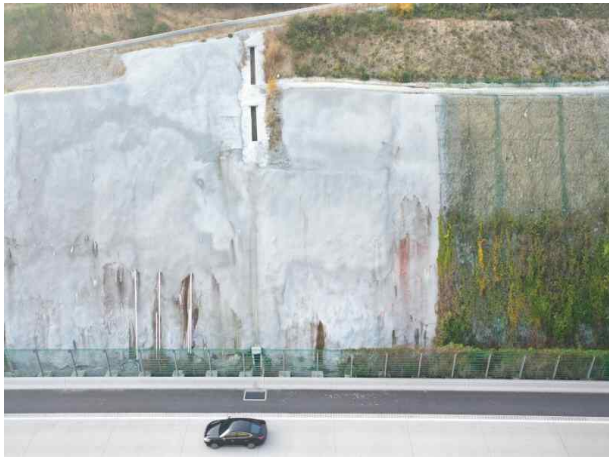
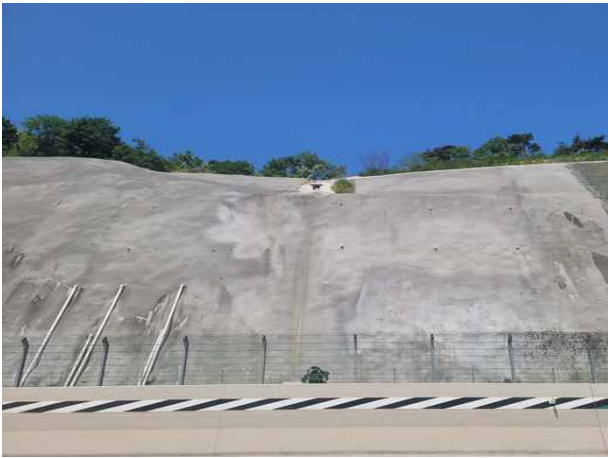
| | 보호시설 | 종류      위치      상태<br>슛크리트      7+780      누수<br>야생동물유도울타리      -      상태양호 | |

| 점검부위 | | 점검결과 | 발생원인 | 조치<br>필요사항 | 사진<br>번호 |
|---|---|---|---|---|---|
| 보호·보강시설 | | · 솟크리트 누수 | · 손상부 지표수유입 | · 주의관찰 | 02 |

| 02<br>(25년 하반기) | 7+780 1단 슛크리트 누수 | 02<br>(26년 상반기) | 7+780 1단 슛크리트 누수 |

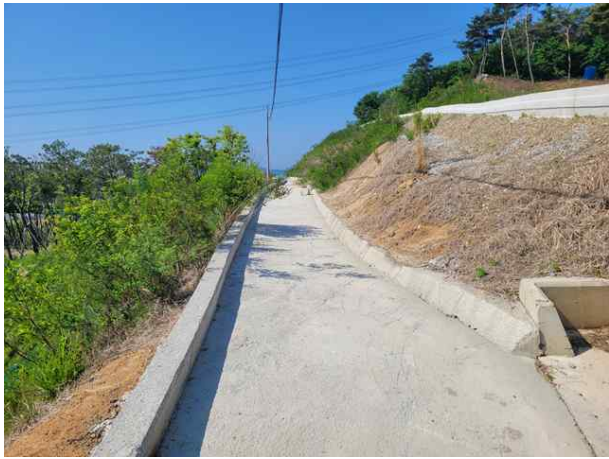
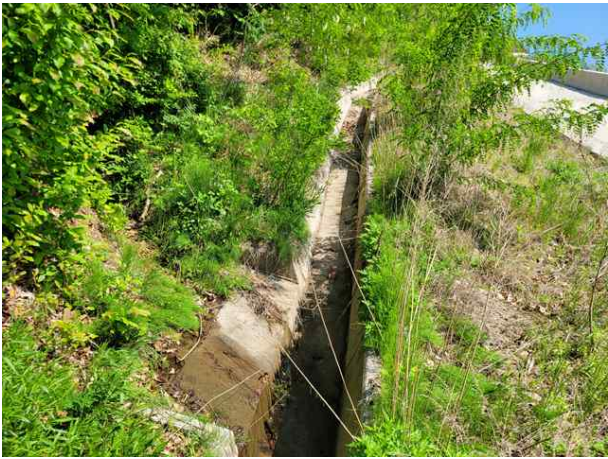
| 점검부위 | | 점검결과 | 발생원인 | 조치<br>필요사항 | 사진<br>번호 |
|---|---|---|---|---|---|
| 배수처리시설 | | · 상태양호 | — | — | 03 |

| 03<br>(26년 상반기) | 1소단배수로 상태양호 | 03<br>(26년 상반기) | 산마루측구 상태양호 |
