## 4.26 절토사면 (STA.7+610~7+840)

4.26 절토사면(STA.7+610~7+840)

본 시설물은 충청남도 부여군 은산면 홍산리 산 49-6 에 위치한 총연장 230.0m, 높이 31.4m 의 절토사면으로, 2024년 준공후 약 2년간 공용중인 2종 시설물이다.

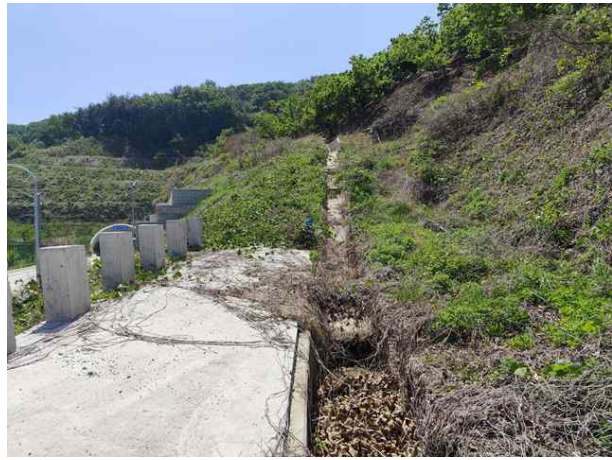
| 산마루측구 전경 | 배수로 전경 |

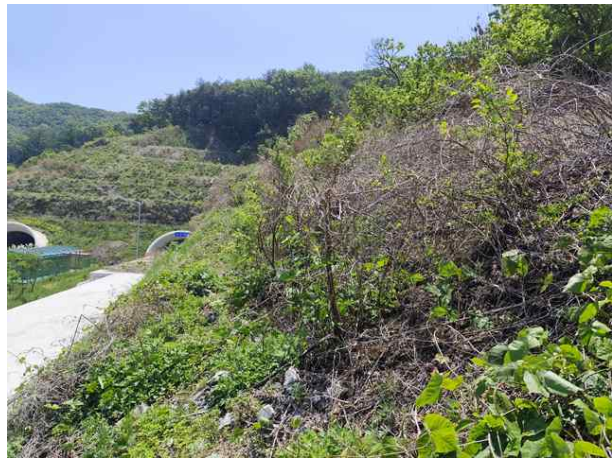
| 사면부 전경 | 상부자연사면 전경 |

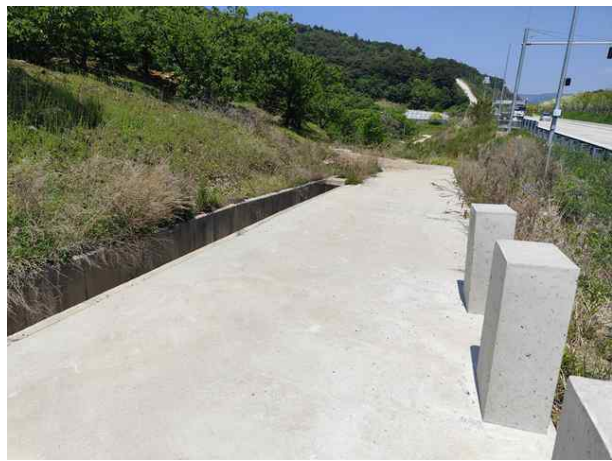
| 배후도로 전경 | 계단식옹벽 전경 |

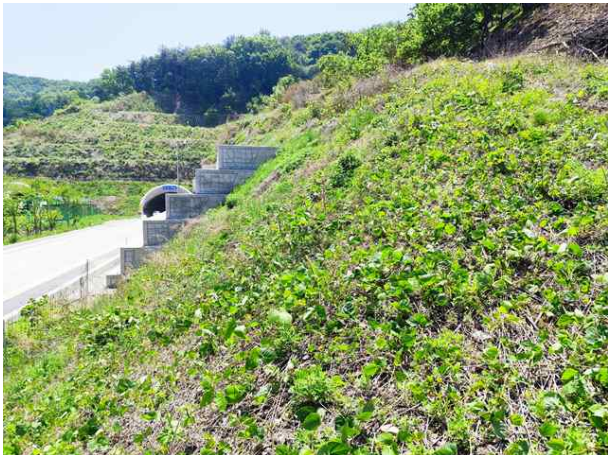
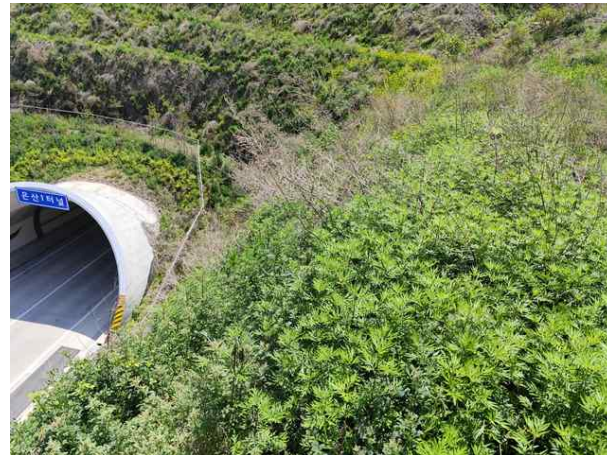
| 점검부위 | | 점검결과 | 발생원인 | 조치<br>필요사항 | 사진<br>번호 |
|---|---|---|---|---|---|
| 사면부 | | · 상태양호 | — | — | 01 |

| 01<br>(26년 상반기) | 사면부 전경 | 01<br>(26년 상반기) | 사면부 전경 |
