## 4.27 절토사면 (STA.8+050~8+340)

본 시설물은 충청남도 부여군 은산면 홍산리 산 62-4 에 위치한 총연장 290.0m, 높이 40.0m 의 절토사면으로, 2024년 준공후 약 2년간 공용중인 2종 시설물이다.

| 시설물명 | 절토사면 (STA.8+050~8+340) | | 시설물구분 | 절토사면 | |

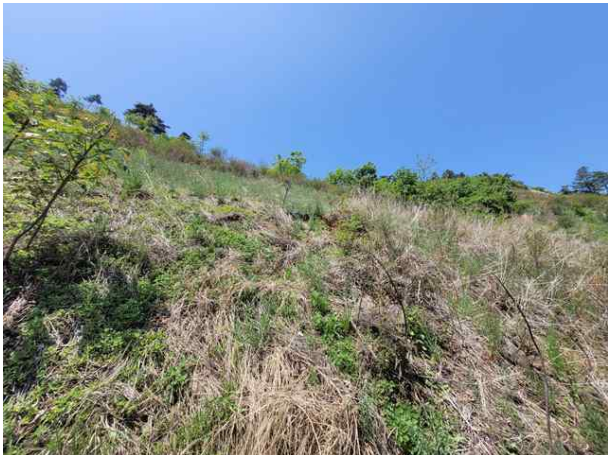
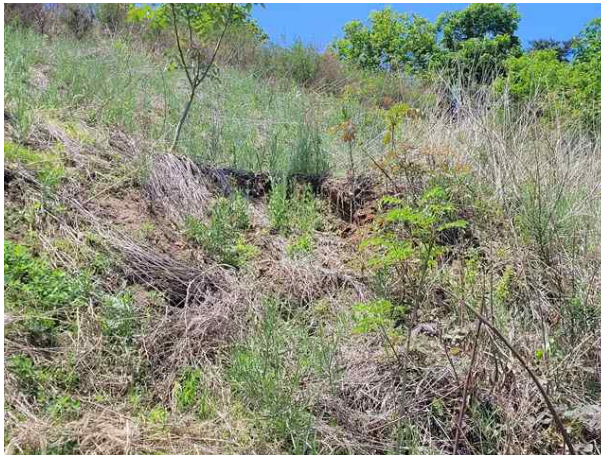
| 점검자 의견 | | <p>■ 점검결과 사면부에서 집중강우에 의한 표층유실이 조사되었다. 상기 손상부는 그 정도가 심하지 않아 주의관찰을 실시한 후 추가손상 발생시 보수를 실시하는 유지관리가 바람직하다. 배수처리시설은 배수기능에는 문제가 없는 상태이다. 본 사면은 계단식옹벽이 설치되어 있는 상태로, 점검시 이와 관련하여 주의관찰을 실시하는 유지관리가 필요하다.</p> | | |

| 점검부위 | | 점검결과 | 발생원인 | 조치<br>필요사항 | 사진<br>번호 |
|---|---|---|---|---|---|
| 사면부 | | · 표층유실 | · 집중강우 | · 주의관찰 후 조치 | 01 |

| 01<br>(26년 상반기) | 8+330 사면부 표층유실 | 01<br>(26년 상반기) | 8+330 사면부 표층유실 |
