## 4.28 절토사면 (STA.8+340~8+750)

4.28 절토사면(STA.8+340~8+750)

본 시설물은 충청남도 부여군 은산면 홍산리 산 66-1 에 위치한 총연장 410.0m, 높이 40.3m 의 절토사면으로, 2024년 준공후 약 2년간 공용중인 2종 시설물이다.

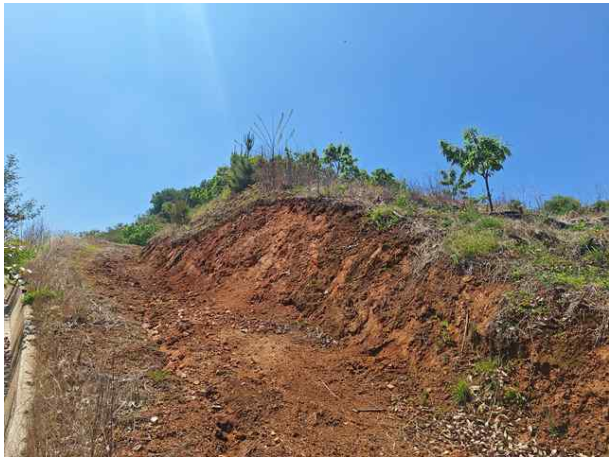
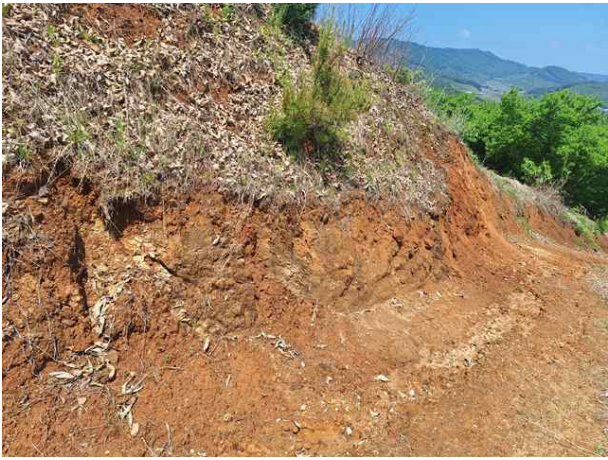
| 점검부위 | | 점검결과 | 발생원인 | 조치<br>필요사항 | 사진<br>번호 |
|---|---|---|---|---|---|
| 상부자연사면 | | · 표층유실 | · 집중강우 | · 주의관찰 | 01 |

| 01<br>(26년 상반기) | 8+700 상부자연사면 표층유실 | 01<br>(26년 상반기) | 8+700 상부자연사면 표층유실 |

| 점검자 의견 | | ■ 점검결과 상부자연사면에서 집중강우에 의한 표층유실이 조사되었다. 상기 손상부는 정도가 심하지 않고, 산마루측구와의 거리가 있으므로 주의관찰을 실시하는 유지관리가 바람직하다. 배수시설에서 균열 및 파손이 조사되었고, 배수기능에는 문제가 없는 상태이나, 사면의 안전성을 위해 보수가 필요하다. 본 사면은 쏘크리트가 설치되어 있는 상태로, 점검시 이와 관련하여 주의관찰을 실시하는 유지관리가 필요하다. | | | | |

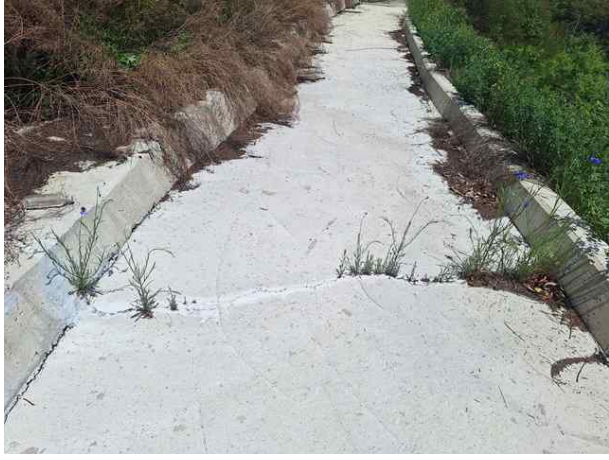
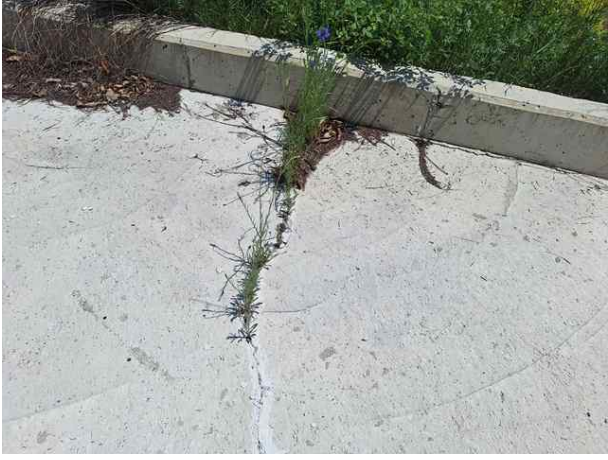
| 점검부위 | | 점검결과 | 발생원인 | 조치<br>필요사항 | 사진<br>번호 |
|---|---|---|---|---|---|
| 배수처리시설 | | · 균열, 파손 | · 시공미흡, 집중강우 | · 균열보수<br>· 단면보수 | 02, 03 |

| 02<br>(26년 상반기) | 8+500 소단배수로 균열(0.3mm이상) | 02<br>(26년 상반기) | 8+500 소단배수로 균열(0.3mm이상) |

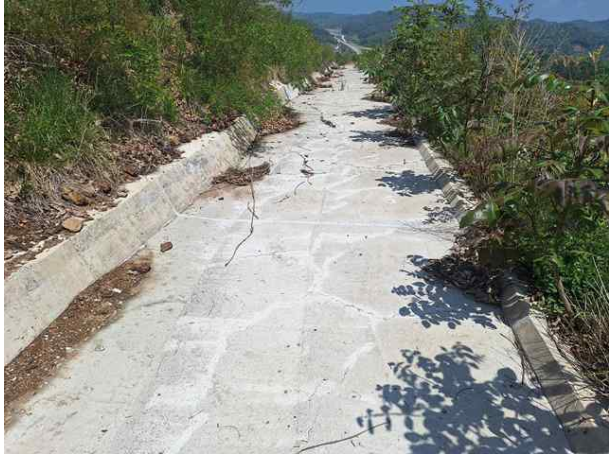
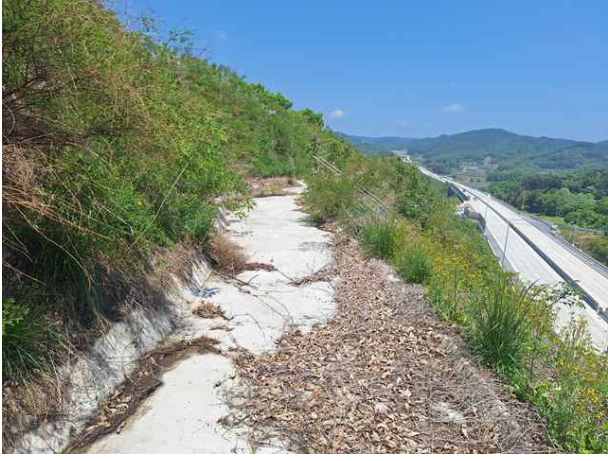
| 03<br>(26년 상반기) | 8+560 소단배수로 망상균열 | 03<br>(26년 상반기) | 8+560 소단배수로 망상균열 |
