## 4.29 절토사면 (STA.8+830~9+150)

4.29 절토사면(STA.8+830~9+150)

## 나. 정기안전점검 실시결과 요약표

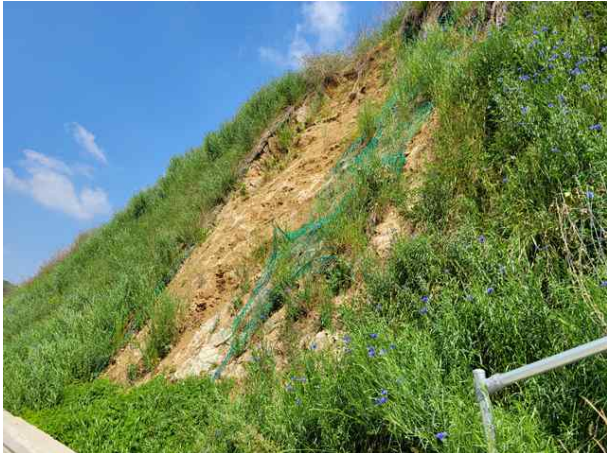
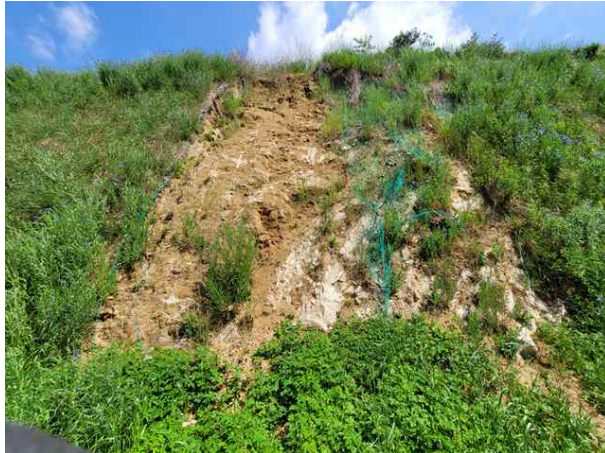
| 점검부위 | | 점검결과 | 발생원인 | 조치<br>필요사항 | 사진<br>번호 |
|---|---|---|---|---|---|
| 사면부 | | · 표층유실 | · 집중강우 | · 슛크리트 | 01 |

| 01<br>(26년 상반기) | 9+100 사면 표층유실 | 01<br>(26년 상반기) | 9+100 사면 표층유실 |

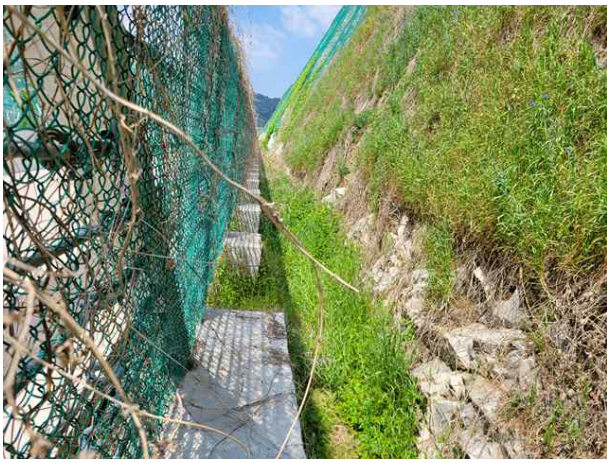
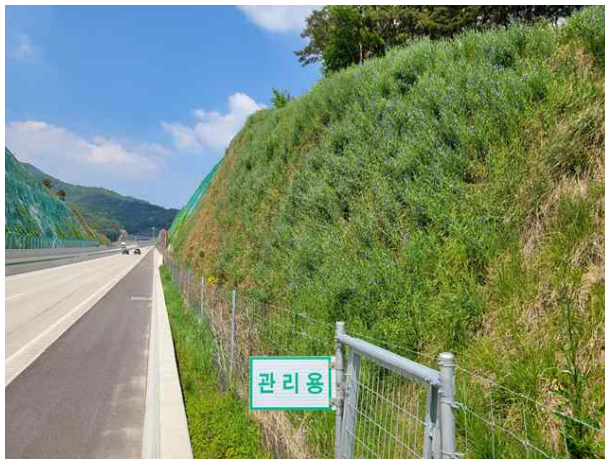
| 점검부위 | | 점검결과 | 발생원인 | 조치<br>필요사항 | 사진<br>번호 |
|---|---|---|---|---|---|
| 보호·보강시설 | | · 상태양호 | — | — | 02 |

| 02<br>(26년 상반기) | 사면하부 상태양호 | 02<br>(26년 상반기) | 사면하부 상태양호 |

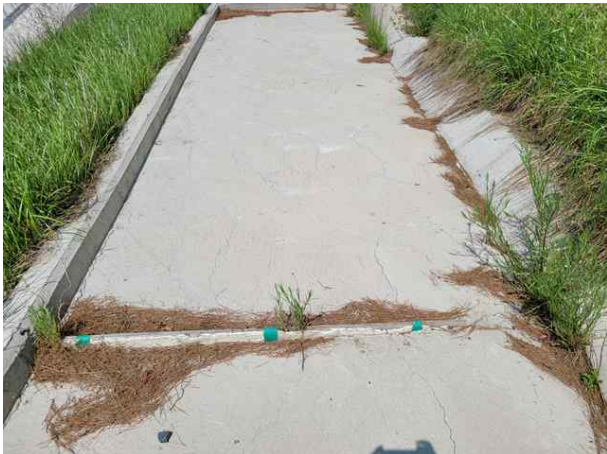
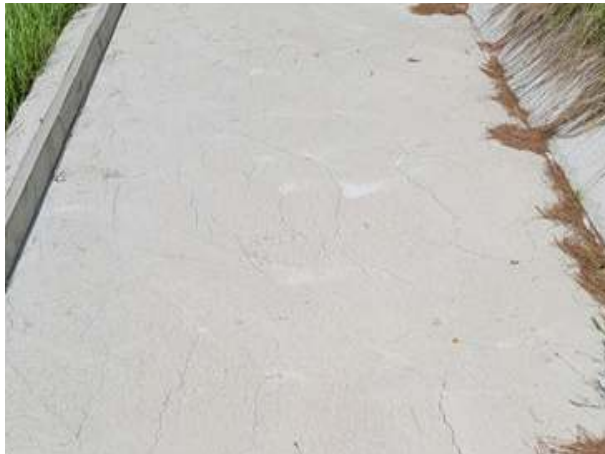
| 점검부위 | | 점검결과 | 발생원인 | 조치<br>필요사항 | 사진<br>번호 |
|---|---|---|---|---|---|
| 배수처리시설 | | · 소단배수로 망상균열 | · 건조소축, 온도변화 | · 표면처리 | 03 |

| 03<br>(26년 상반기) | 9+070 1소단배수로 망상균열 | 03<br>(26년 상반기) | 9+070 1소단배수로 망상균열 |
