## 4.32 절토사면 (STA.8+920~9+650)

4.32 절토사면(STA.8+920~9+650)

본 시설물은 충청남도 아산시 선장면 신동리 산 27-1에 위치한 총연장 730.0m, 높이 35.8m의 절토사면으로, 2024년 준공후 약 2년간 공용중인 2종 시설물이다.

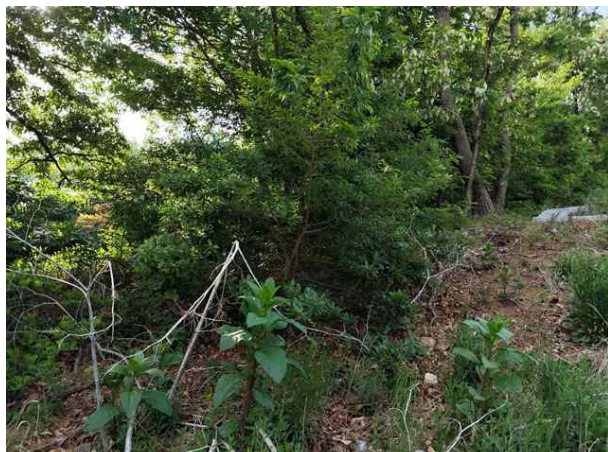
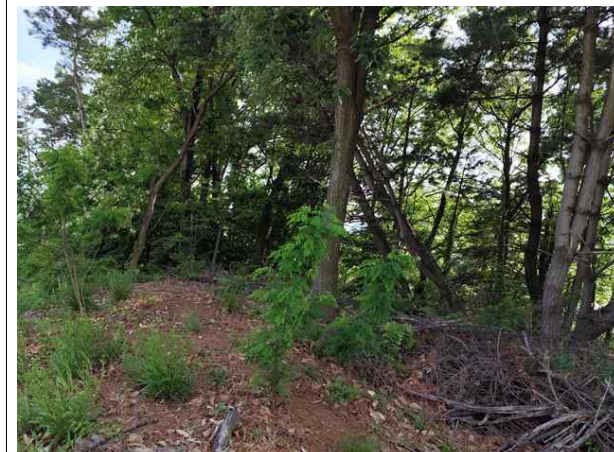
| 점검부위 | | 점검결과 | 발생원인 | 조치<br>필요사항 | 사진<br>번호 |
|---|---|---|---|---|---|
| 상부자연사면 | | · 상태양호 | — | — | 01 |

| 01<br>(26년 상반기) | 상부자연사면 상태양호 | 01<br>(26년 상반기) | 상부자연사면 상태양호 |

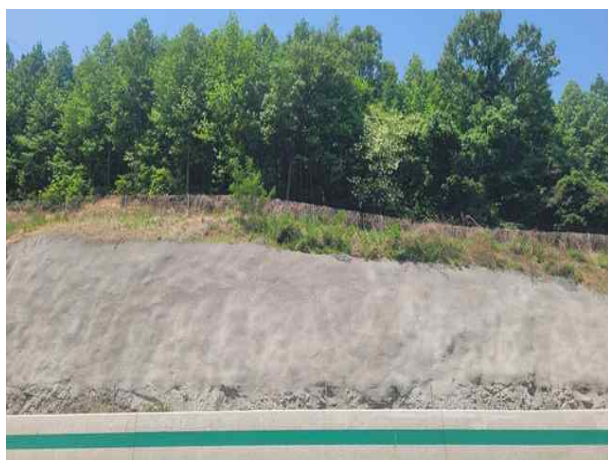
| 점검부위 | | 점검결과 | 발생원인 | 조치<br>필요사항 | 사진<br>번호 |
|---|---|---|---|---|---|
| 보호·보강시설 | | · 상태양호 | — | — | 02 |

| 02<br>(26년 상반기) | 쑈크리트 상태양호 | 02<br>(26년 상반기) | 게비온옹벽 상태양호 |

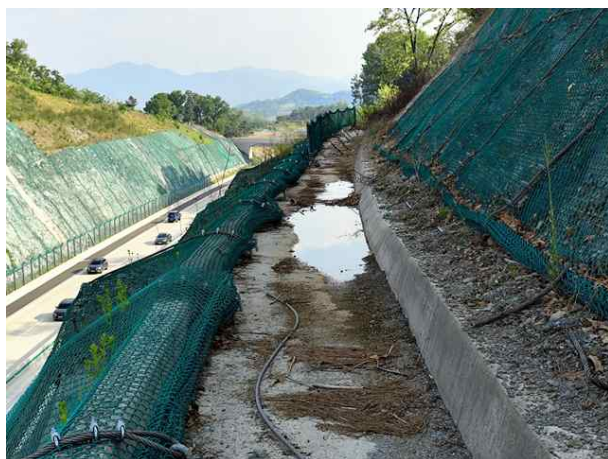
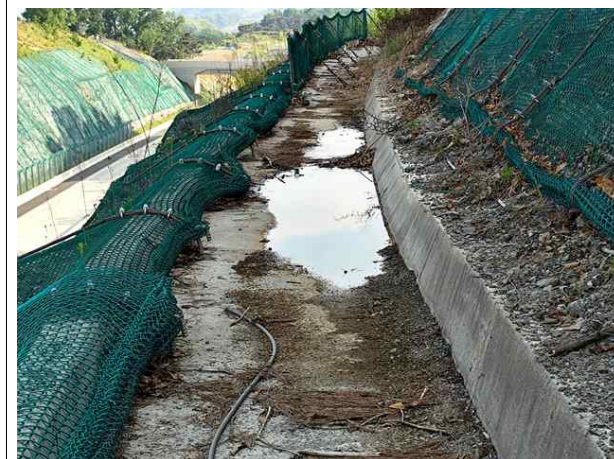
| 점검부위 | | 점검결과 | 발생원인 | 조치<br>필요사항 | 사진<br>번호 |
|---|---|---|---|---|---|
| 배수처리시설 | | · 소단배수로 체수 | · 시공미흡 | · 주의관찰 | 03 |

| 03<br>(26년 상반기) | 9+260 1소단배수로 채수 | 03<br>(26년 상반기) | 9+260 1소단배수로 채수 |

| 점검자 의견 | | ■ 점검결과 배수처리시설에서 소단배수로 체수가 조사되었다. 상기 손상은 그 정도가 심하지 않으므로 주의관찰을 실시하고, 추후 일괄보수를 하는 유지관리가 바람직하다. 그 외의 보호시설은 전반적으로 양호한 상태로 조사되었다. | | |

- 금회 정기안전점검 실시결과, 구조물에 안전성에 영향을 미치는 결함 및 손상은 발견되지 않았으며, 발생한 주요손상으로 배수처리시설에서 소단배수로 채수가 조사되었다. 상기 손상은 그 정도가 심하지 않으므로 주의관찰을 실시하고, 추후 일괄보수를 하는 유지관리가 바람직하다. 그 외의 보호시설은 전반적으로 양호한 상태로 조사되었다.
