## 4.35 절토사면

(영인 IC R-A STA.0+420~0+811,진입)

## 4.35 절토사면(영인IC R-A STA.0+420~0+811,진입)

본 시설물은 충청남도 아산시 영인면 월선리 347-13에 위치한 총연장 391.0m, 높이 35.0m의 절토사면으로, 2024년 준공후 약 2년간 공용중인 2종 시설물이다.

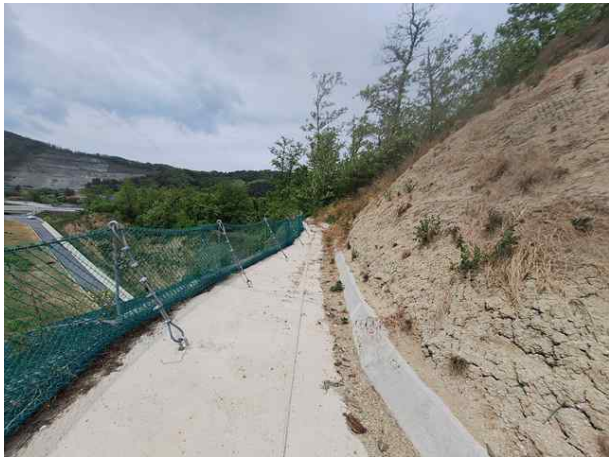
| 소단 배수로 전경 | 산마루측구, 점검계단 전경 |

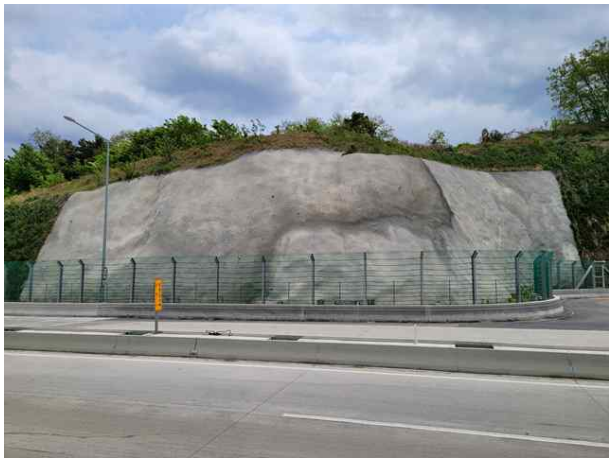
| -shotcrete 전경 | 상부자연사면 전경 |

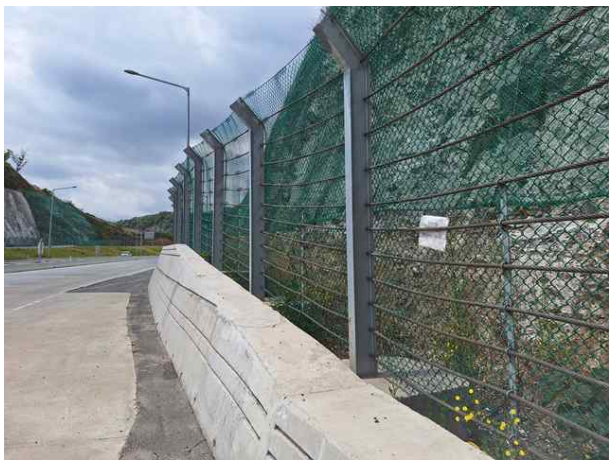
| 낙석방지울타리 및 하부 전경 | 야생동물유도울타리 전경 |
