## 4.36 절토사면

(영인 IC R-A STA.0+660~0+840,진출)

본 시설물은 충청남도 아산시 영인면 월선리 347-18에 위치한 총연장 440.0m, 높이 43.0m의 절토사면으로, 2024년 준공후 약 2년간 공용중인 2종 시설물이다.

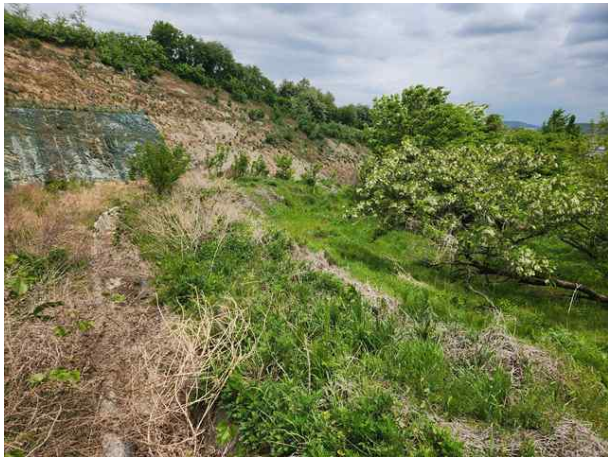
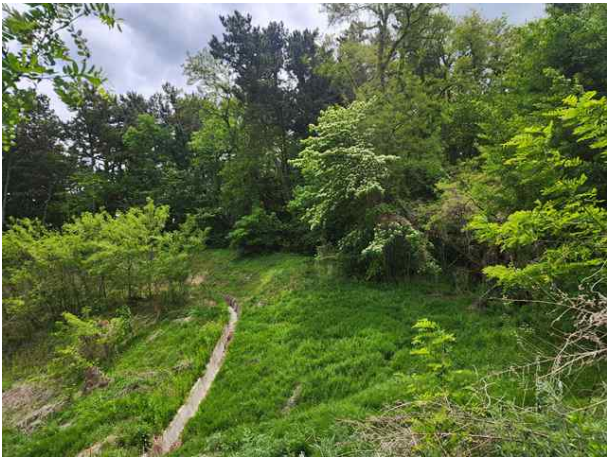
| 점검부위 | | 점검결과 | 발생원인 | 조치<br>필요사항 | 사진<br>번호 |
|---|---|---|---|---|---|
| 상부자연사면 | | · 상태양호 | — | — | 01 |

| 01<br>(26년 상반기) | 상부자연사면 상태양호 | 01<br>(26년 상반기) | 상부자연사면 상태양호 |

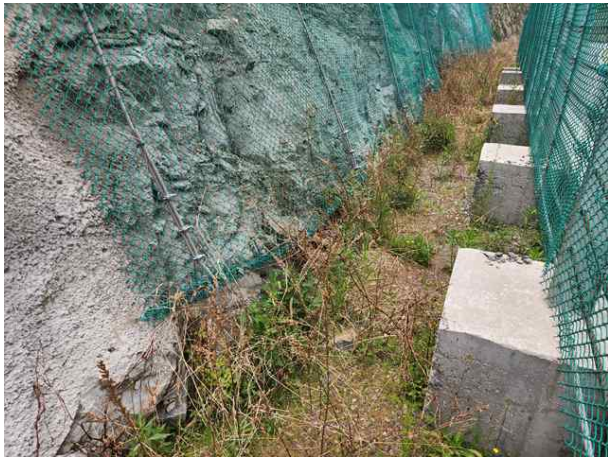
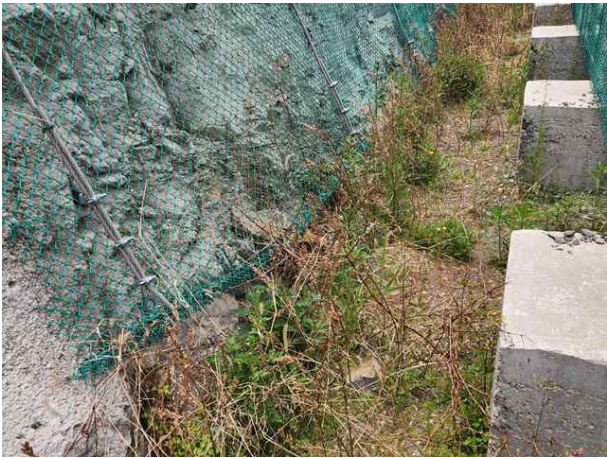
| 점검부위 | | 점검결과 | 발생원인 | 조치<br>필요사항 | 사진<br>번호 |
|---|---|---|---|---|---|
| 사면하부 | | · 낙석퇴적 | · 집중강우, 공용기간 증가 | · 주의관찰 | 02 |

| 02<br>(26년 상반기) | 0+770 낙석퇴적 | 02<br>(26년 상반기) | 0+770 낙석퇴적 |

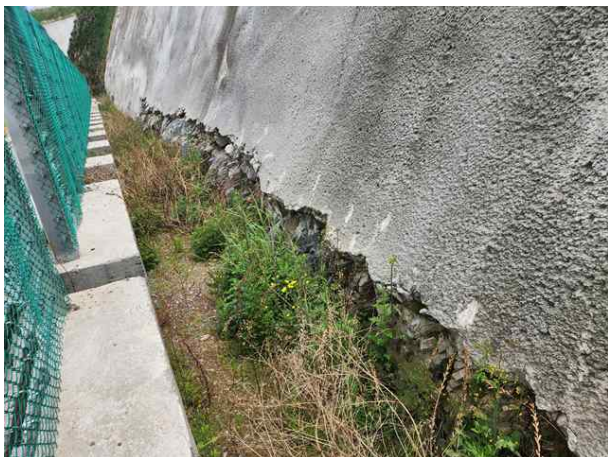
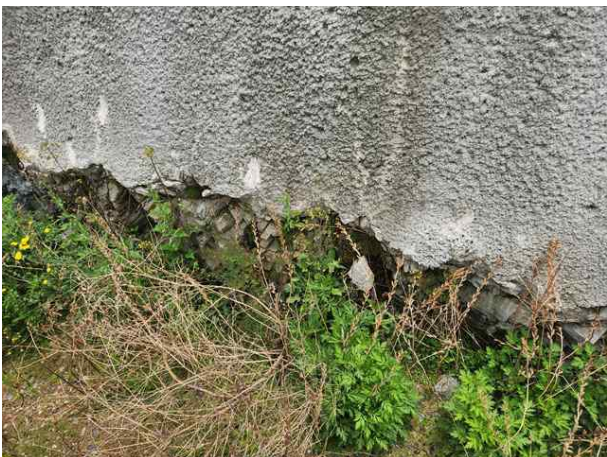
| 점검부위 | | 점검결과 | 발생원인 | 조치<br>필요사항 | 사진<br>번호 |
|---|---|---|---|---|---|
| 보호 · 보강시설 | | · 숏크리트 파손 | · 손상부 우수유입, 열화 | · 단면보수 | 03 |

| 03<br>(26년 상반기) | 0+775 1단 숏크리트 파손 | 03<br>(26년 상반기) | 0+775 1단 숏크리트 파손 |

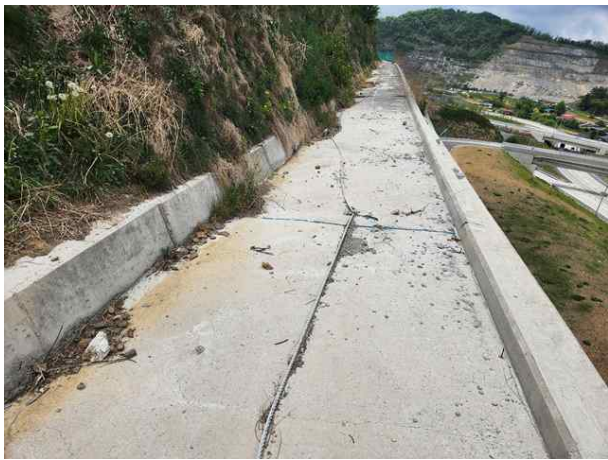
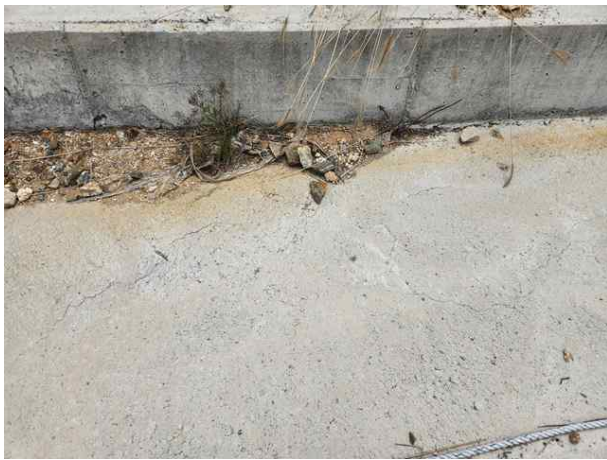
| 04<br>(25년 하반기) | 0+675 1소단배수로 망상균열 | 04<br>(26년 상반기) | 0+675 1소단배수로 망상균열 |

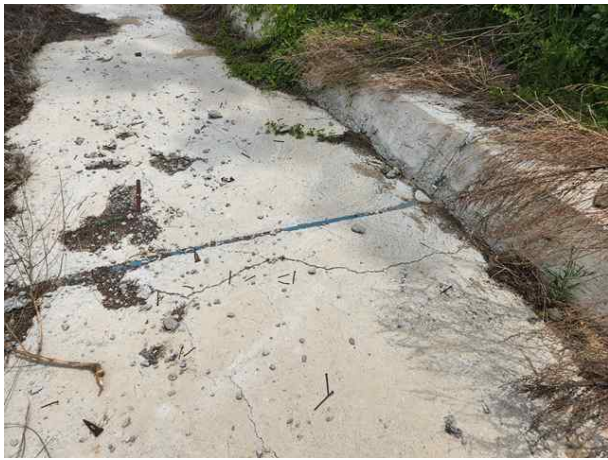
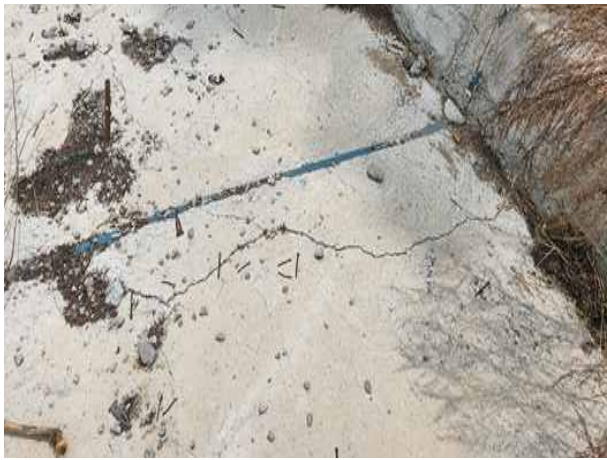
| 05<br>(26년 상반기) | 0+685 1소단배수로 파손 | 05<br>(26년 상반기) | 0+685 1소단배수로 파손 |

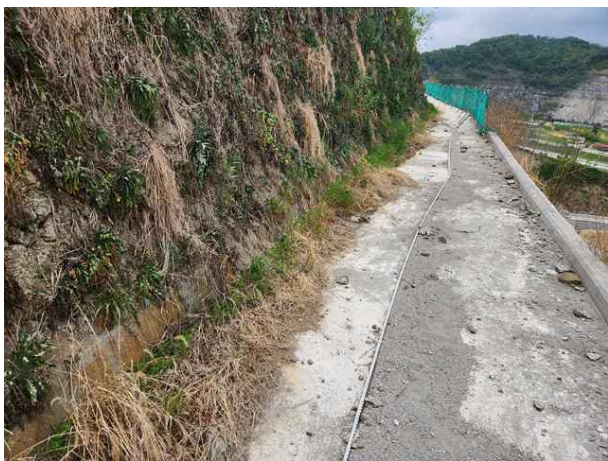
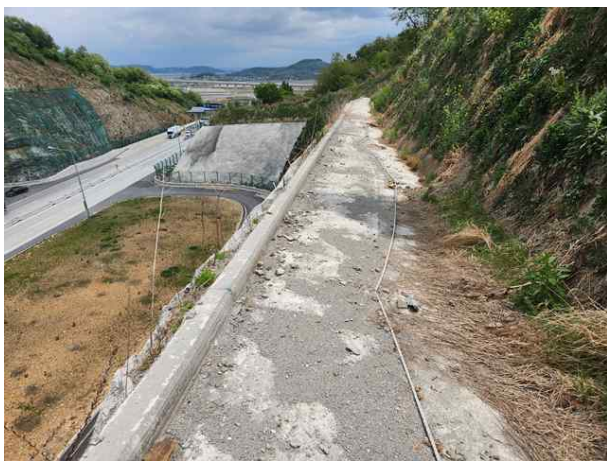
| 06<br>(26년 상반기) | 0+730 1소단배수로 낙석 및 토사퇴적 | 06<br>(26년 상반기) | 0+730 1소단배수로 낙석 및 토사퇴적 |

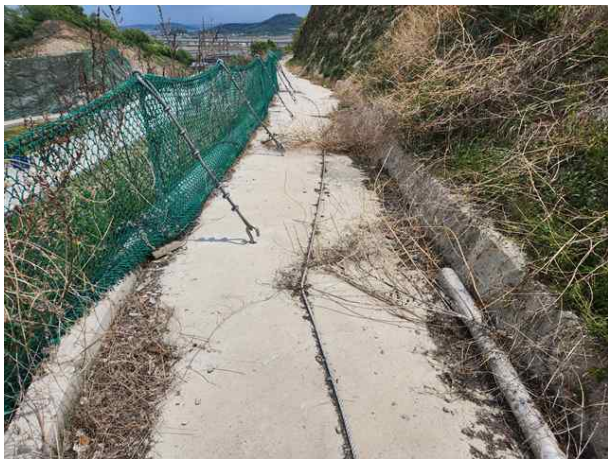
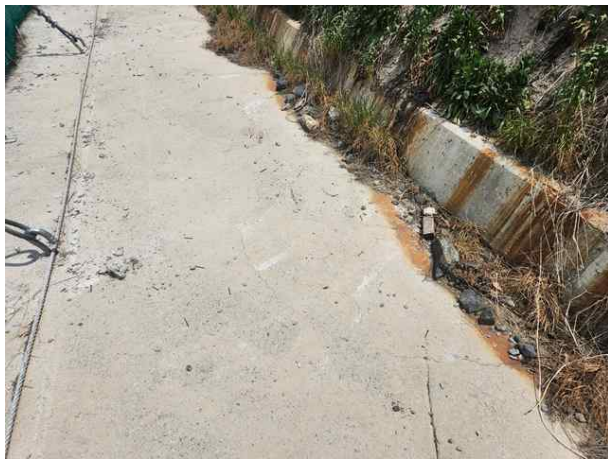
| 07<br>(26년 상반기) | 0+765 1소단배수로 망상균열 | 07<br>(26년 상반기) | 0+765 1소단배수로 망상균열 |

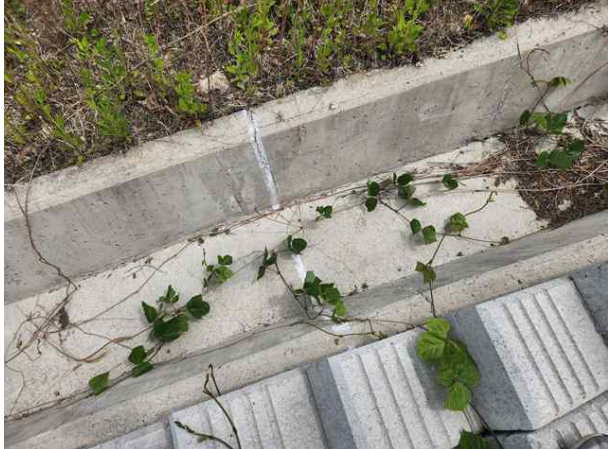
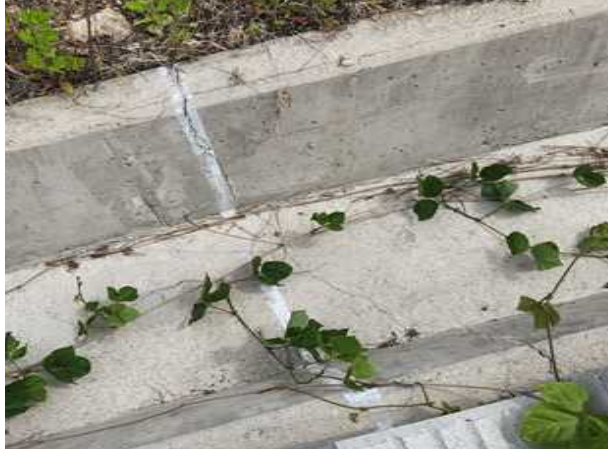
| 08<br>(26년 상반기) | 0+860 산마루측구 파손 | 08<br>(26년 상반기) | 0+860 산마루측구 파손 |

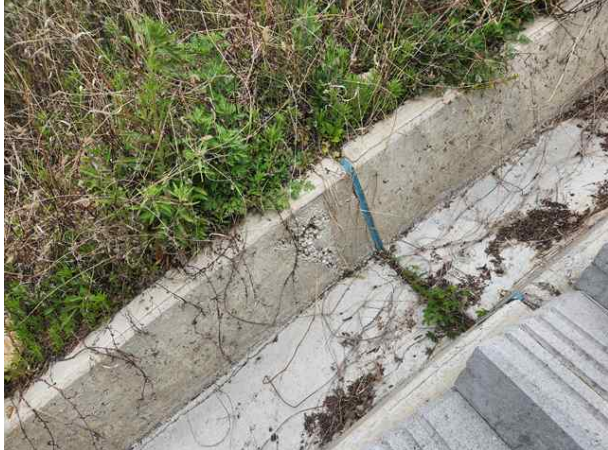
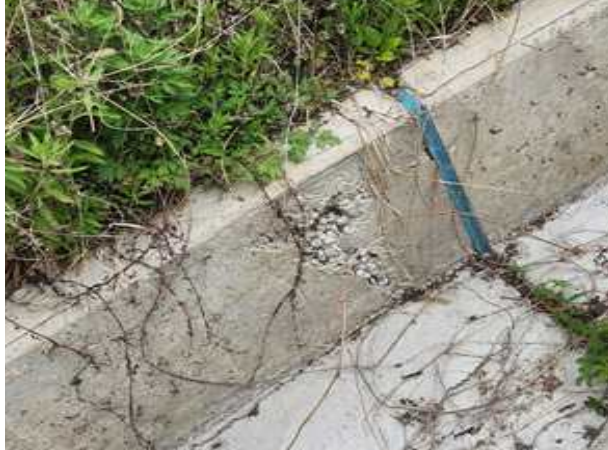
| 09<br>(26년 상반기) | 0+880 산마루측구 재료분리 | 09<br>(26년 상반기) | 0+880 산마루측구 재료분리 |

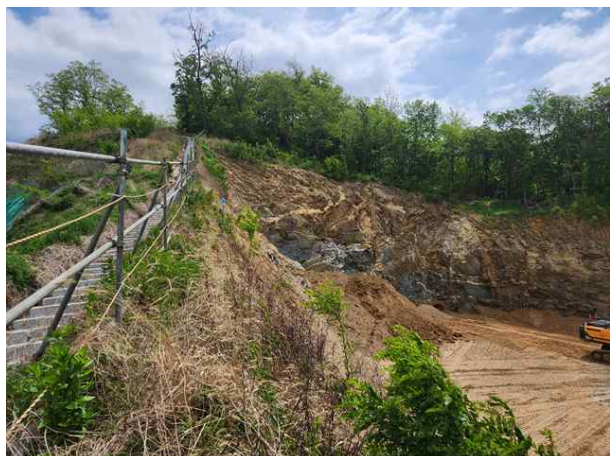
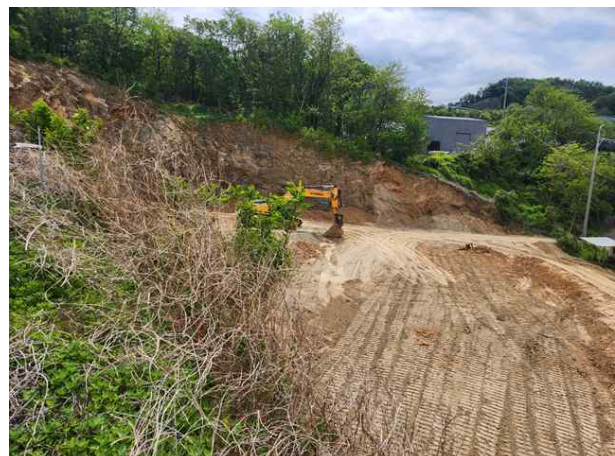
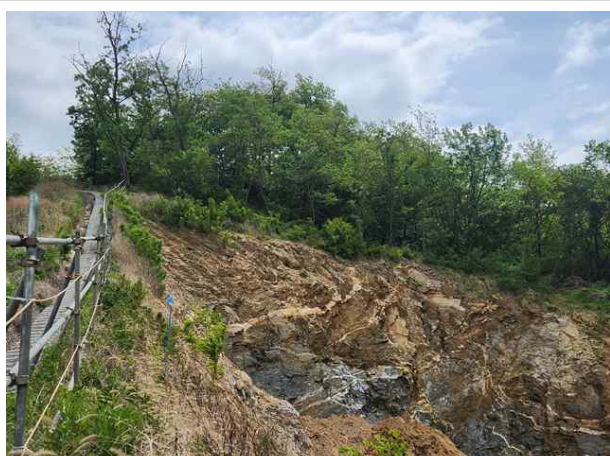
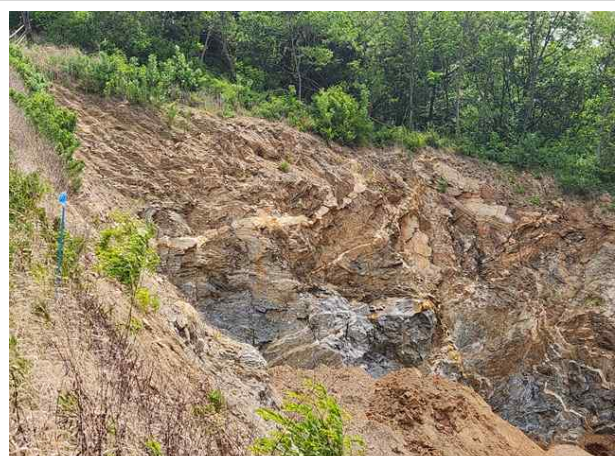
| 10<br>(26년 상반기) | 배면 굴착작업 현황 | 10<br>(26년 상반기) | 배면 굴착작업 현황 |
