# **일산대교 RAMP-I교 정밀안전진단보고서**

**2018. 06**

## 일산대교 RAMP-I교 정밀안전진단 결과표

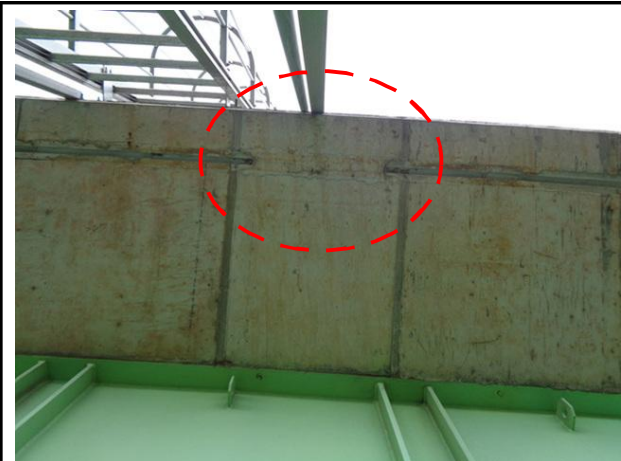
| <p>S5 캔틸레버 물뚫기 홈 미설치</p> | <p>S7 바닥판 균열 0.3mm</p> |

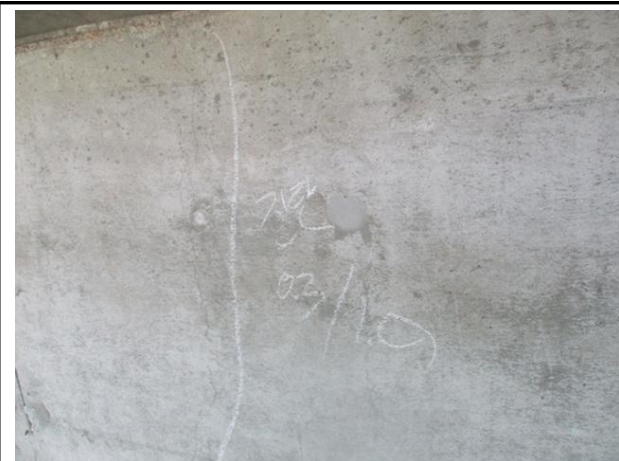
- 조사된 균열 및 망상균열은 대부분 균열 폭 0.1~0.2mm로 깊이가 얇은 표면균열 형태를 띄고 있고, 균열의 형상, 방향성, 발생위치 등을 고려해 볼 때 시공초기 건조수축에 의해 발생한 것으로 판단된다. 균열의 발생은 전구간 국부적으로 발생한 상태이며, 손상의 진전 방지를 위한 표면처리 등의 조치가 필요할 것으로 판단된다.
- 바닥판 일부 구간에 발생한 균열 폭 0.3mm 이상인 균열의 경우 기 손상의 진전으로 인해 발생한 손상으로 상부의 우수유입 시 균열 진전 및 내부 철근부식 등을 유발할 수 있으므로 손상의 진전 방지 및 구조물의 내구성 증진을 위한 주입보수 등의 조치가 필요할 것으로 판단된다.
- S16, S17, S21~S24 경간에 발생한 재료분리 및 굽힘의 경우 시공초기 다짐부족, 외부 충격 등의 원인으로 발생한 손상인 것으로 판단된다. 기 손상부는 진전 방지 및 구조물의 내구성 증진을 위한 단면보수 등의 조치가 필요하다.
- S23 경간에 발생한 박리 및 박락의 경우 신축이음 하부 누수 등으로 인해 발생한 손상으로 판단된다. 현재 신축이음장치에 대한 근본적인 보수가 선행되지 않으면 보수효과를 기대하기 어렵기 때문에 신축이음장치 교체, 하부 물받이 및 유도배수관 설치 등의 조치가 선행되어야 하며, 박리 및 박락의 경우 손상의 진전 방지를 위한 단면보수 등의 조치를 취하는 것이 바람직하다.

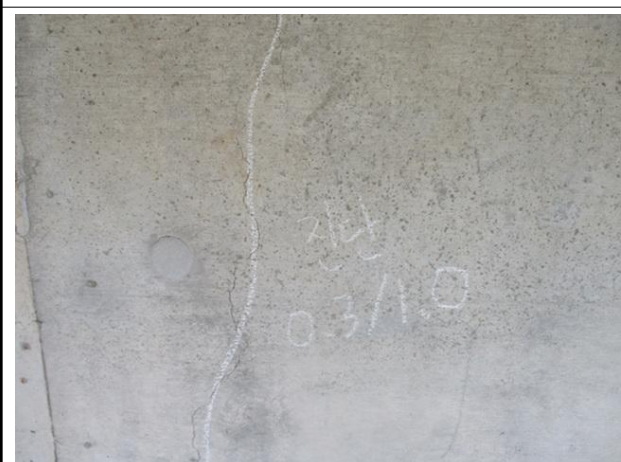
| <p>S8 바닥판 균열 0.3mm</p> | <p>S9 바닥판 굽힘</p> |

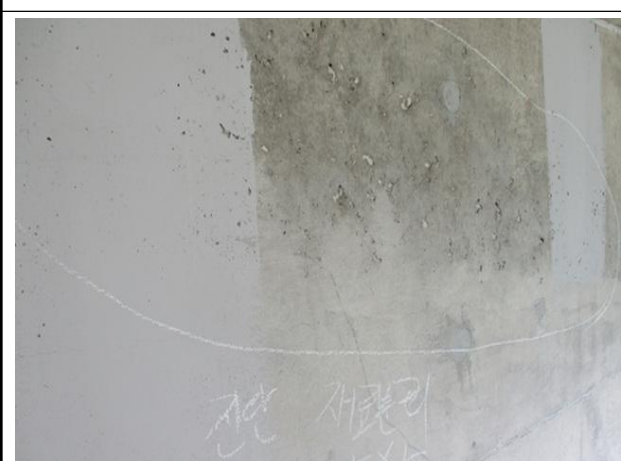
| <p>S16 바닥판 재료분리</p> | <p>S23 바닥판 박락</p> |

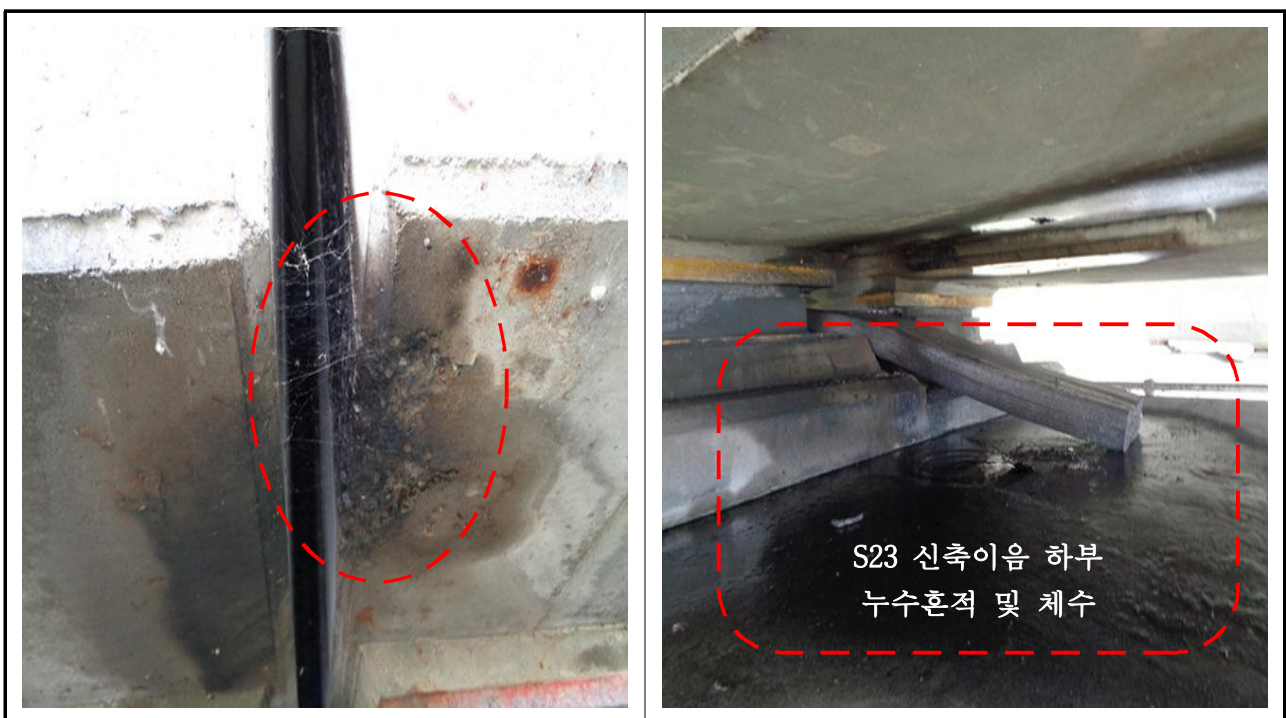
【사진 3.4】 바닥판 박리 및 박락 현황

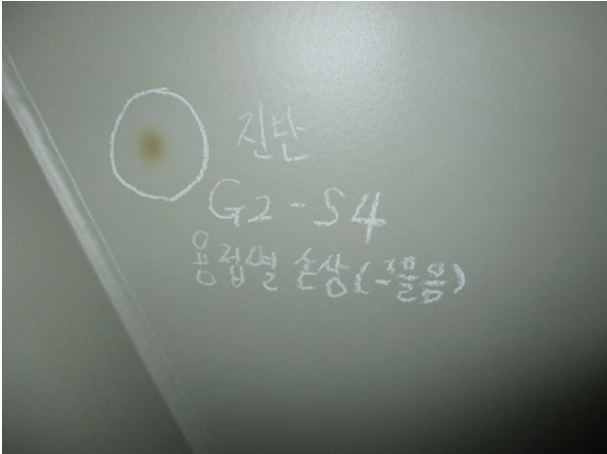
| <p>S4 G2 용접열 손상(그을음)</p> | <p>S5 G1 도장손상</p> |

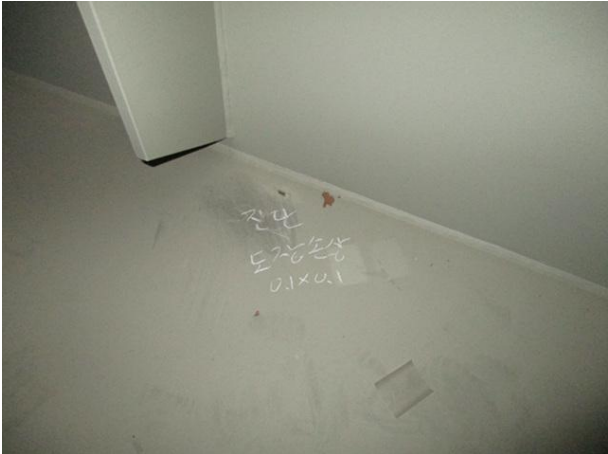
- RAMP-I교의 거더 내부에 발생한 도장손상의 경우 장기공용으로 인한 열화 및 시공당시 먼지, 녹 등 도장 전처리 미흡에 의해 발생한 손상으로 손상정도가 경미하며 구조물의 안전성에 별다른 영향을 미치지 않는 손상이므로 주의관찰 후 손상의 진전 시 재도장 등의 조치를 취하는 것이 바람직하다.
- S4의 상면에 발생한 용접열 손상의 경우 시공중 용접열에 의해 발생한 손상으로, 현재 상태는 경미하며 안전성에 별다른 영향을 미치지 않는 손상이므로 주의관찰 하여도 무방하다.
- 거더 내부에 국부적으로 발생한 우수유입흔적의 경우 Splice 틈으로 유입된 우수에 의한 손상으로 손상의 정도가 경미하여 주기적인 점검을 통한 주의관찰 후 손상의 진전 시 Splice 틈 실링재 마감 등의 조치를 취하는 것이 바람직하다.
- 그 외 일부구간 발생한 이물질 퇴적의 경우 공용기간 증가로 인한 손상으로 구조물의 안전성에 별다른 영향을 미치지 않는 손상이므로 주의관찰 하여도 무방하다.

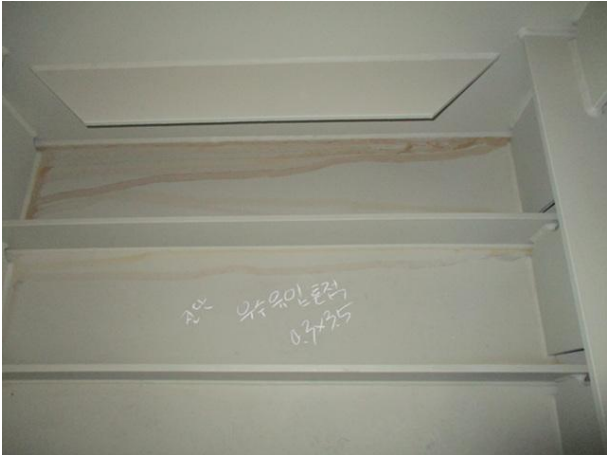
| <p>S5 G1 우수유입흔적</p> | <p>S5 G1 이물질 퇴적</p> |

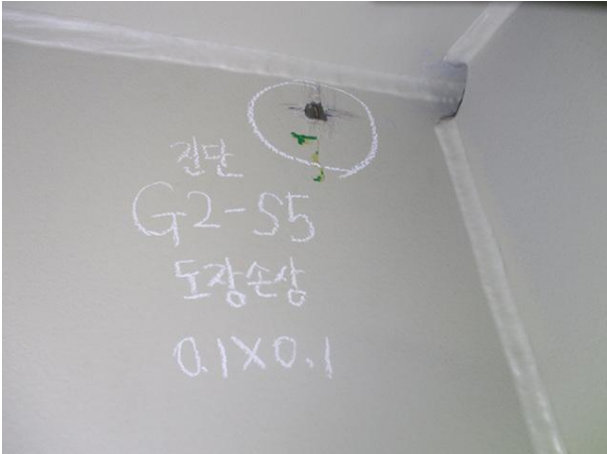
| <p>S5 G2 도장손상</p> | <p>S5 G2 이물질 퇴적</p> |

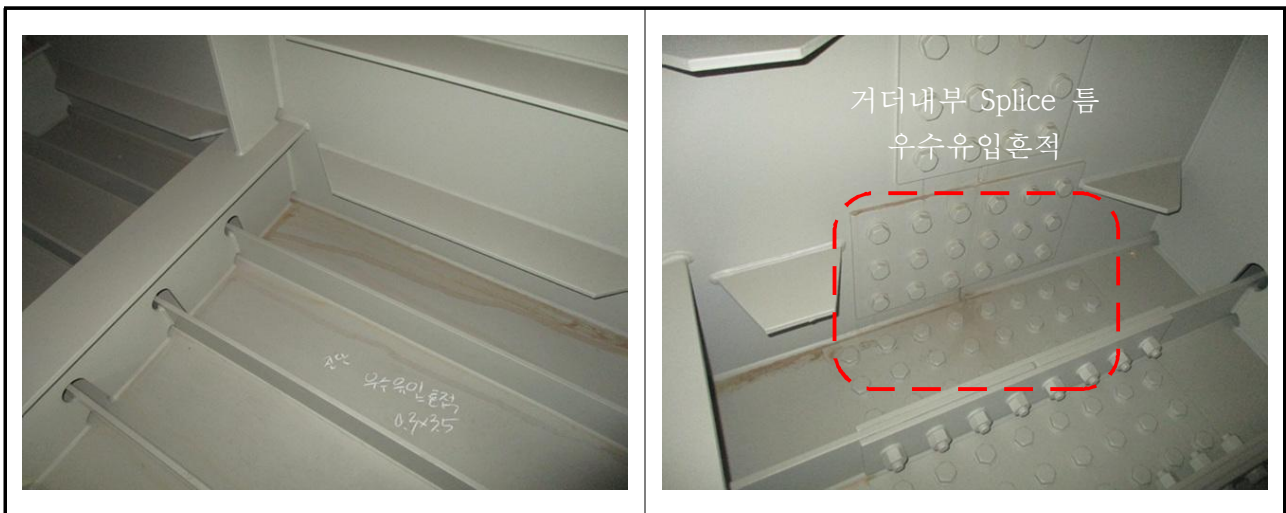
【사진 3.7】 강박스 거더 내부 Splice부 우수유입흔적

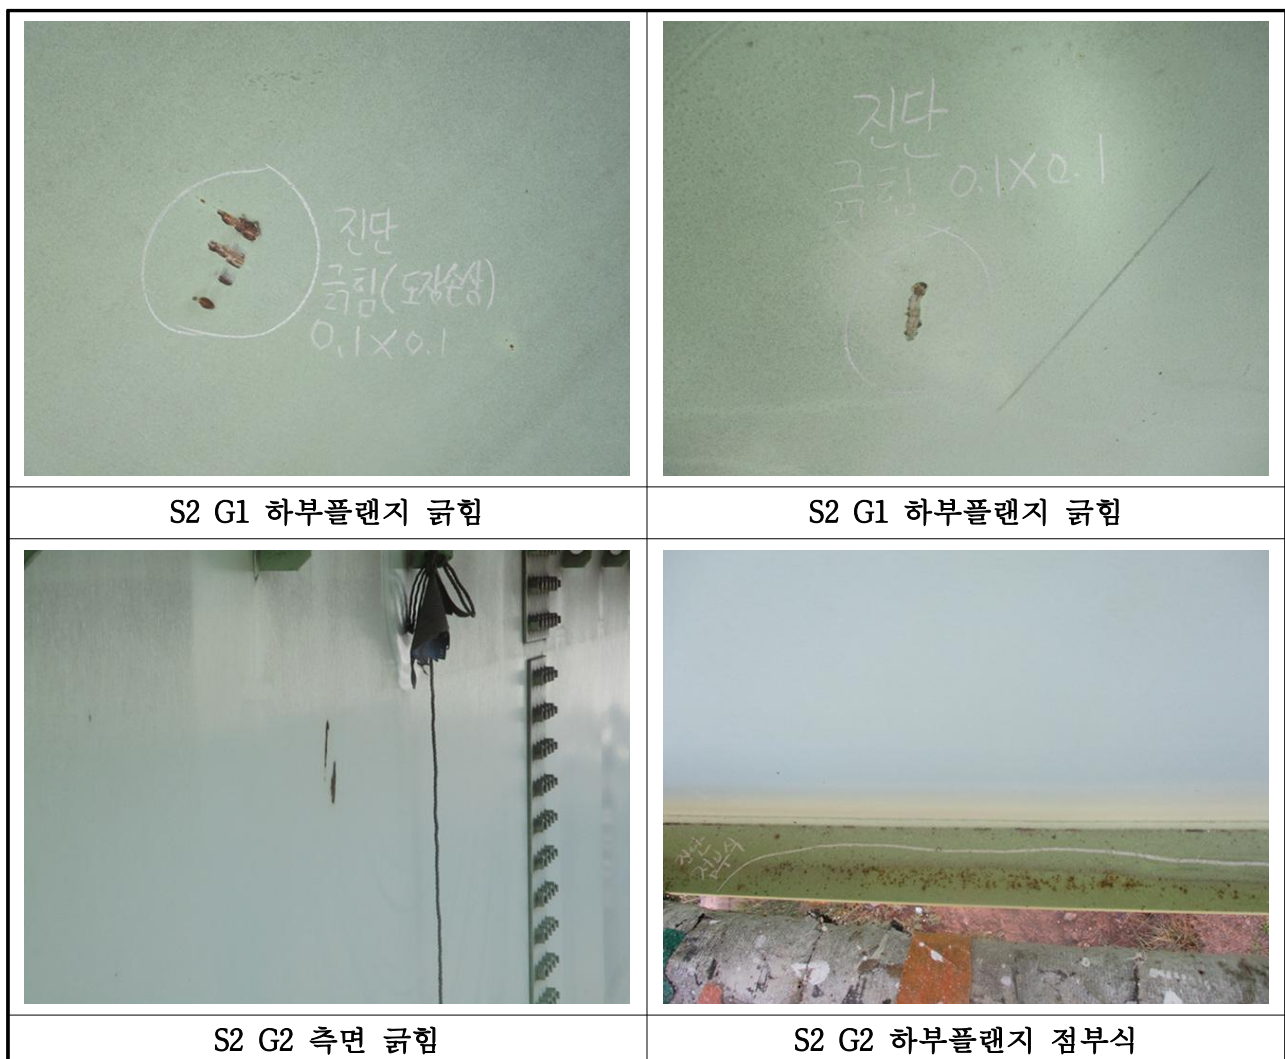
【사진 3.8】 강박스 거더 외부 손상현황

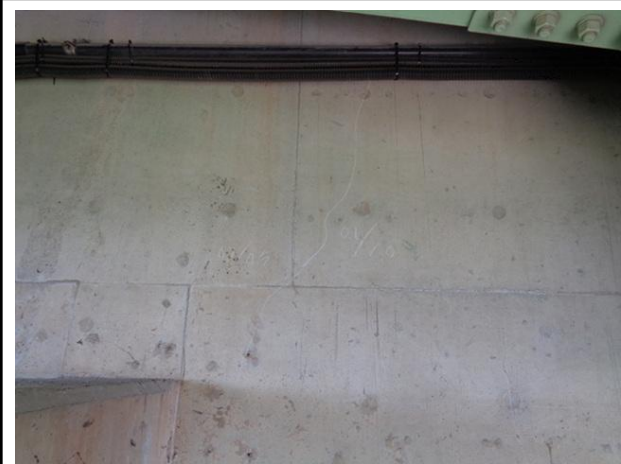
| 교대 A1 흉벽 균열 0.1mm | 교대 A2 벽체 균열 0.2mm |

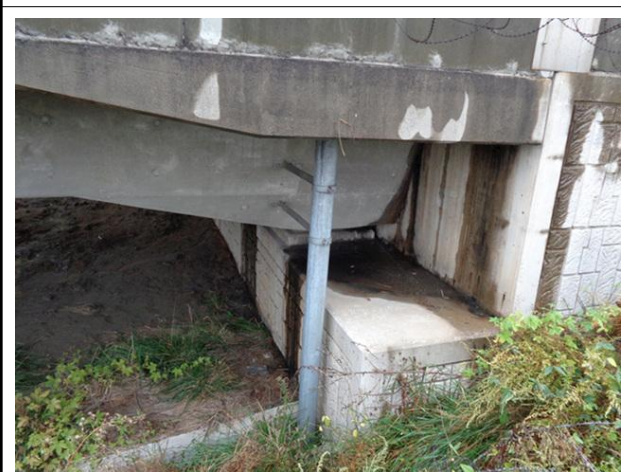
| 교대 A2 흉벽 누수흔적 | 교대 A1 범면 1소단 균열 2.0mm |

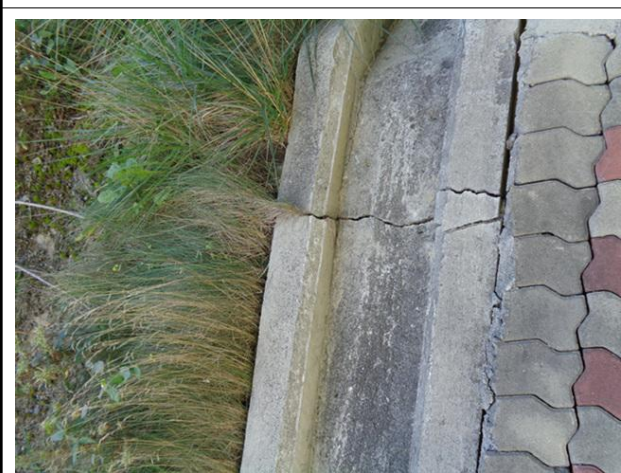
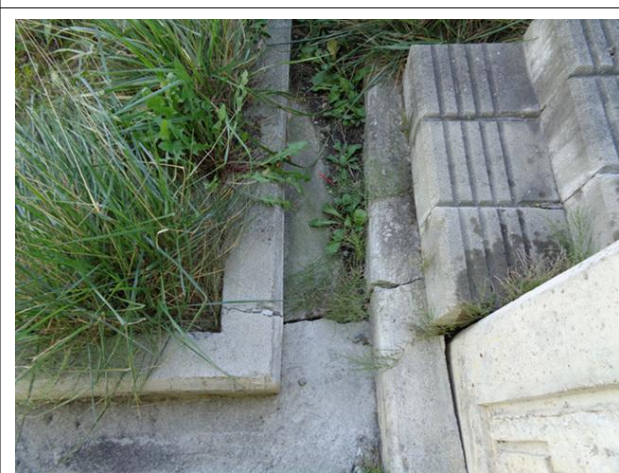
| 교대 A1 범면 배수로 손상 | 교대 A1 범면 배수로 손상 |

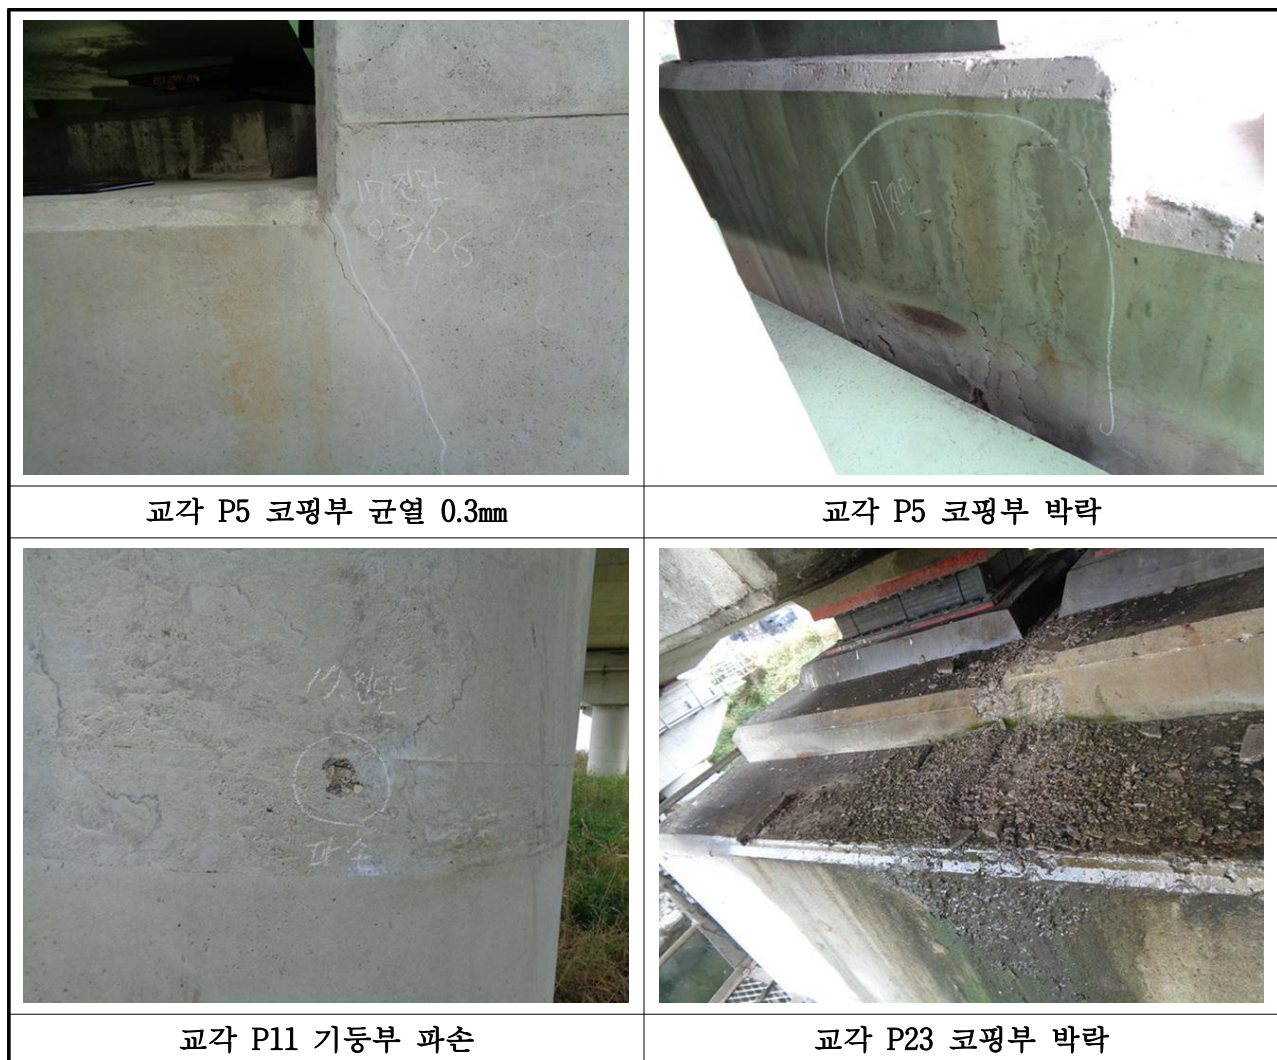
【사진 3.14】 교각 손상현황

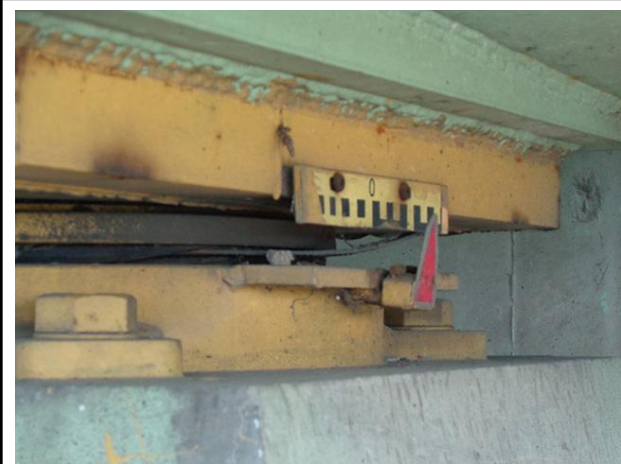
| <p>A1-SH1 고무재 손상</p> | <p>P3-SH2 받침 몰탈 들뜸</p> |

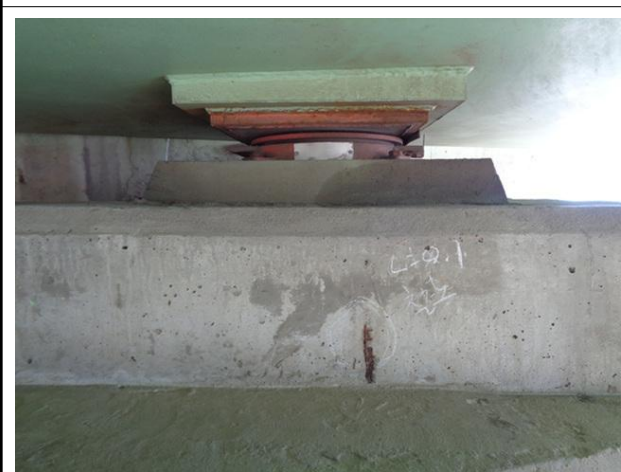
| <p>P5-SH2 받침 콘크리트 철근노출</p> | <p>P17-SH2 받침 콘크리트 균열 0.2mm</p> |

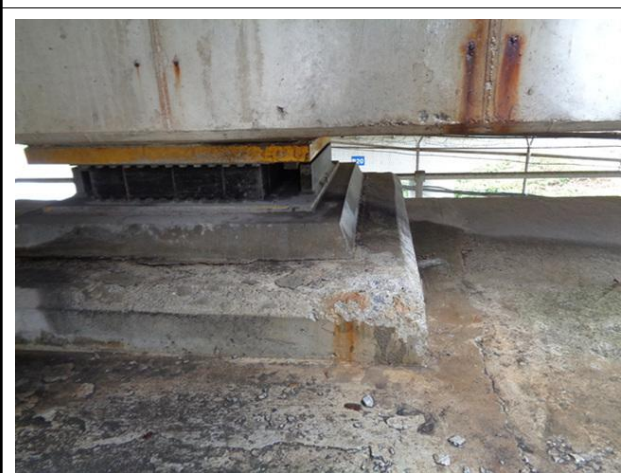
| <p>P19-SH6 받침 몰탈 박락</p> | <p>P20-SH2 스톱퍼 간섭</p> |

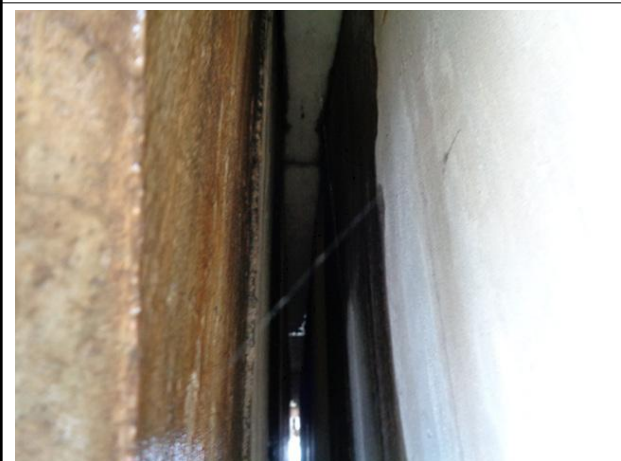
| P19 하부 누수 | P23 후타재 균열 0.2mm |

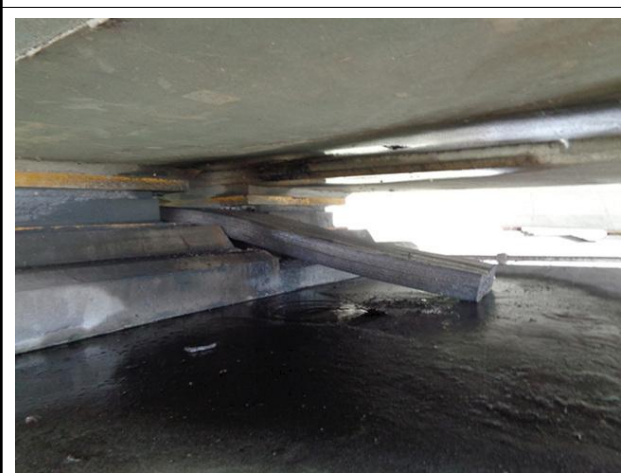
| P23 하부 흡음제 탈락 | A2 본체 고무재 파손 |

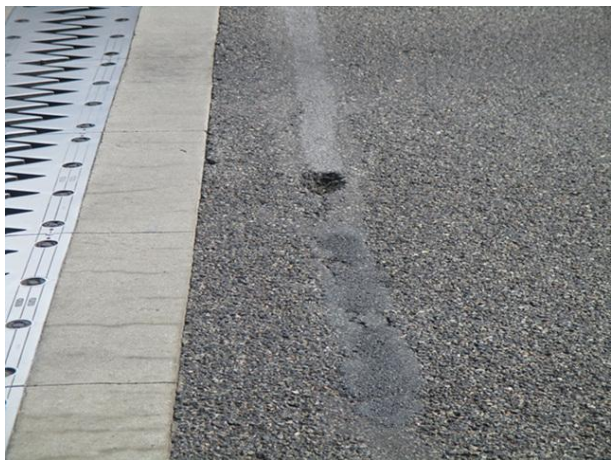
| S1 아스콘 패임 | S3 미끄럼방지시설 망상균열 |

- 교면포장의 외관조사 결과, 일부구간 아스콘 패임 및 박리가 조사되었다. 이는 공용기간 증가에 의한 열화, 중차량 반복통행 등으로 인해 발생한 손상으로 손상의 진전 시 차량의 주행성 및 안전성에 영향을 미치므로 아스콘 패칭 등의 조치가 필요하다.
- 본 교량의 교면포장은 차량의 주행성 및 안전성 확보를 위한 미끄럼방지시설이 설치되어 있다. 외관조사 결과, 공용기간 증가에 의한 열화, 중차량 반복통행 등으로 인한 전 구간 미끄럼방지시설 균열 및 망상균열이 발생한 상태로, 통행 차량의 주행성 및 안전성 확보를 위한 재포장 등의 조치가 필요할 것으로 판단된다.
- 금회 조사 시 조사된 아스콘 패임의 경우 일부구간 기존 보수부에 발생한 재손상으로, 이는 중차량 반복통행, 보수 미흡 등으로 인해 발생한 손상으로 통행 차량의 주행성 및 안전성 확보를 위한 건설한 보수 조치가 필요하다. 또한 주기적인 점검을 통한 보수부 재손상 여부 파악 등의 유지관리가 필요할 것으로 판단된다.

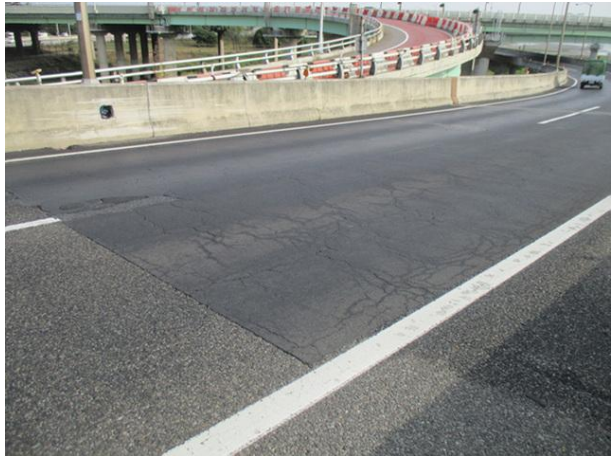
| S5 미끄럼방지시설 망상균열 | S10 아스콘 패임 |

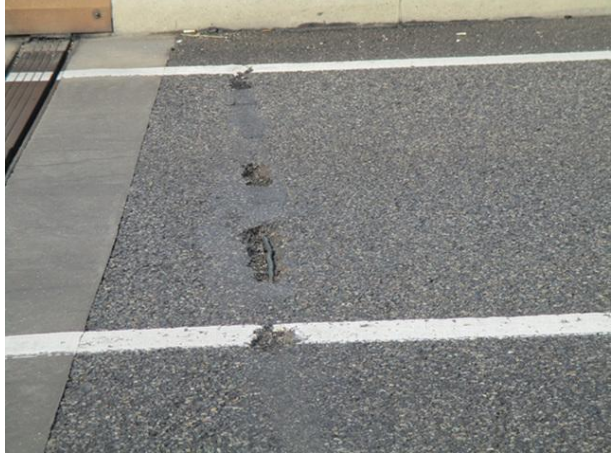
| S16 아스콘 패임 | S23 아스콘 패임 |

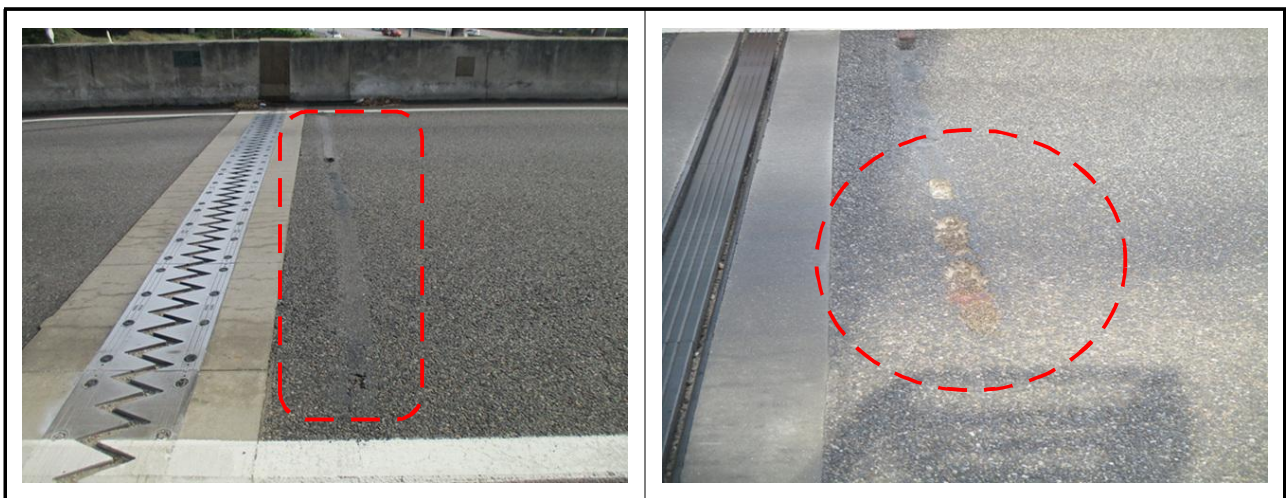
【사진 3.22】 교면포장 보수부 재손상(패임) 현황

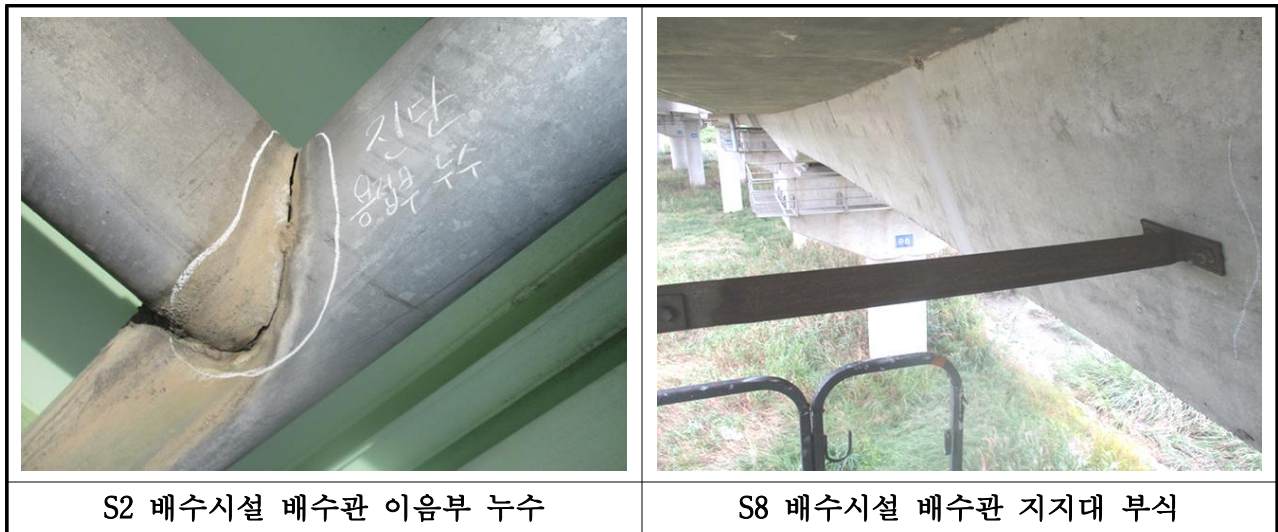
【사진 3.24】 배수시설 손상현황

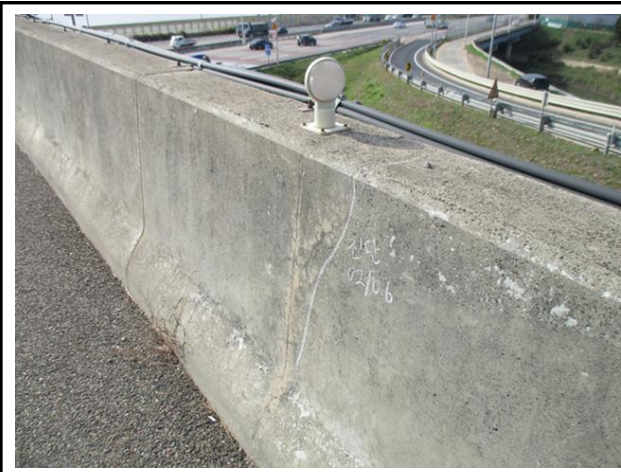
| <p>S1 전면 균열 0.2mm</p> | <p>S2 전면 박리</p> |

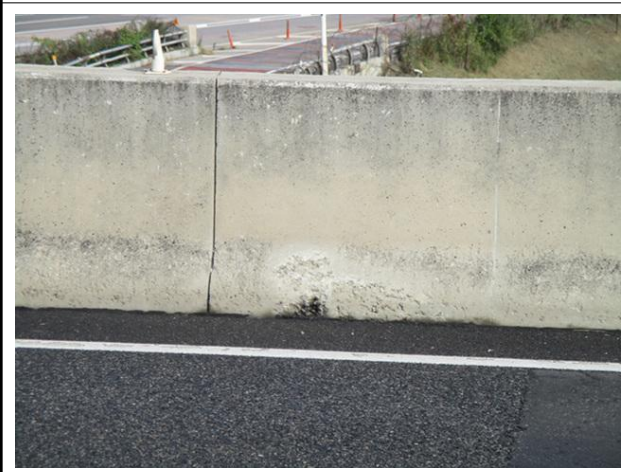
| <p>S4 전면 재료분리</p> | <p>S6 전면 들뜸</p> |

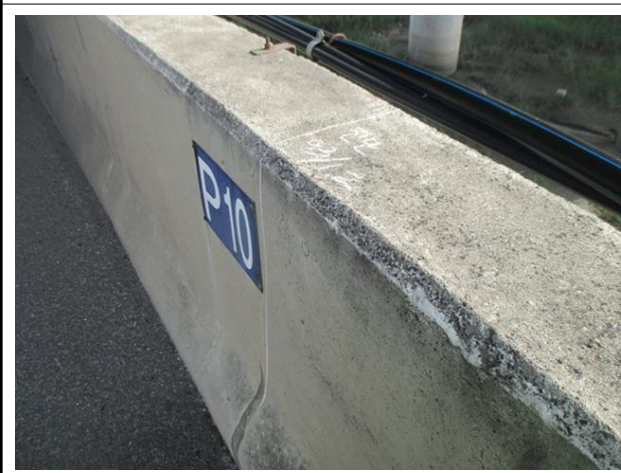
| <p>S10 전면 균열 0.3mm</p> | <p>S17 전면 긁힘</p> |

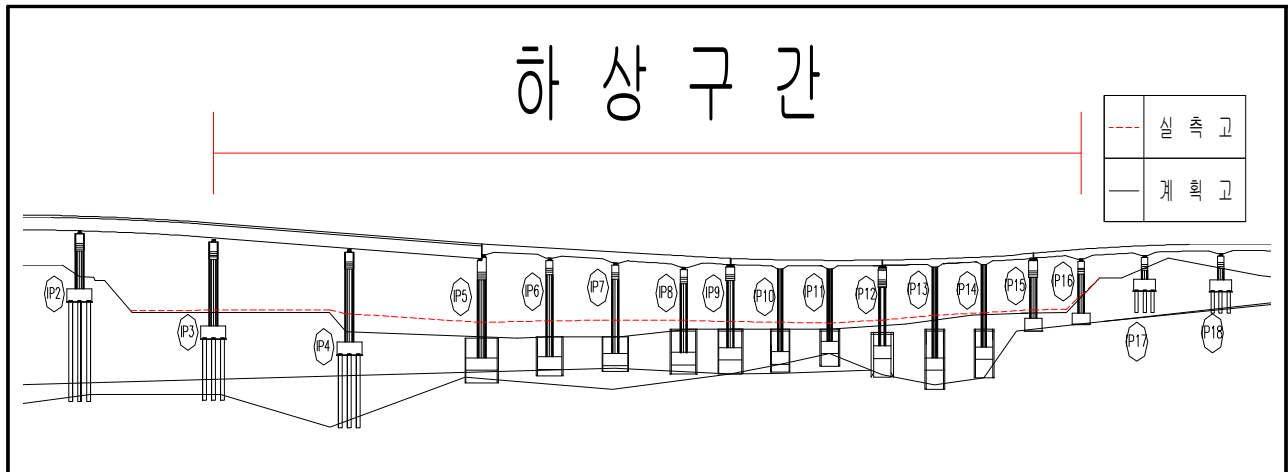
【그림 3.3】 하상구간 수준측량 측정 결과

하상구간 수중조사 결과, 교각 기초 세굴 및 단면손상 등의 열화는 없는 양호한 상태로 조사되었고, 측량결과, 하천의 퇴적작용 등에 의해 실측고가 계획고보다 높게 측정되었다.

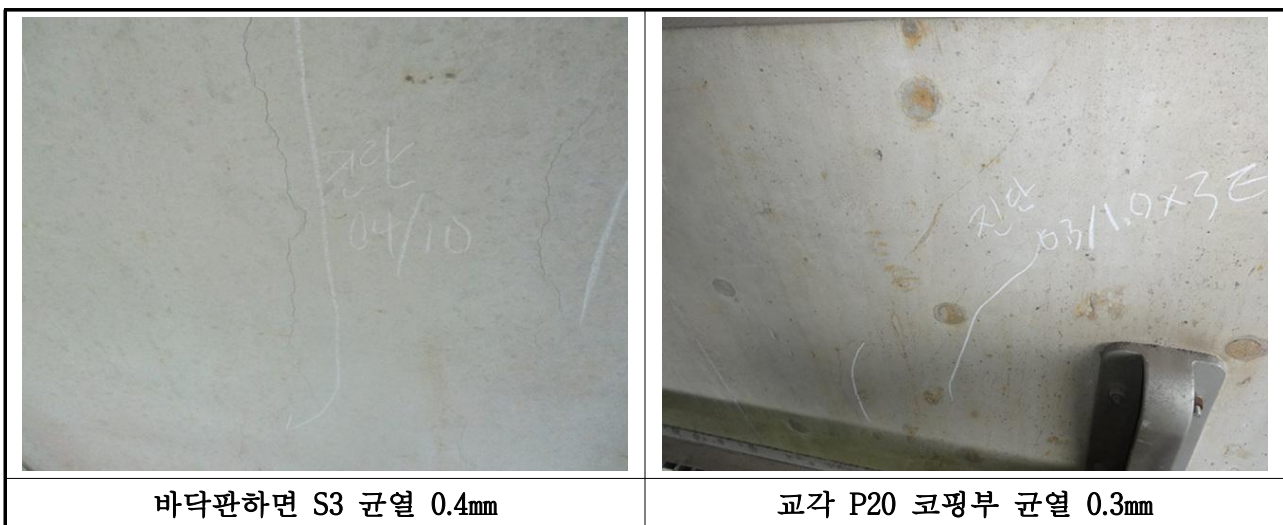
외관조사 결과 일부구간 폭 0.3mm이상 균열이 국부적으로 발생한 상태이다.

【사진 7.1】 바닥판 및 교각 균열(폭 0.3mm이상) 손상 발생 현황
