# 요 약 문

□ 도림천4복개 외 2개소 정밀안전진단 및 정밀안전점검 용역(도림천3복개)

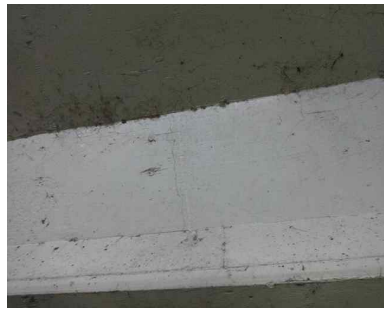
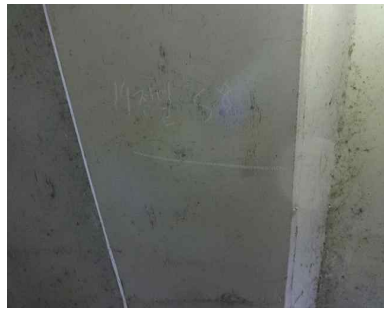
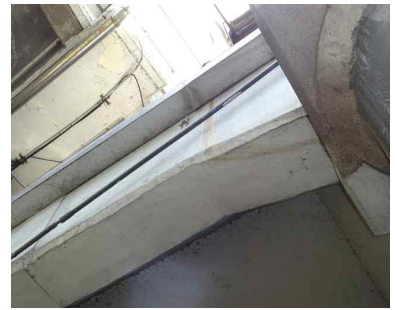
① 바다판하면 및 거더 0.3mm이상 균열 - 진전 여부확인
