**도림천4복개 외 2개소  
정밀안전진단 및 정밀안전점검 용역  
보 수 보 강 도 개 요 도  
[ 도림천 3복개 ]**

**2019. 12**

**서울특별시 남부도로사업소**

**[주]세안안전진단 · [주]명성엔지니어링**

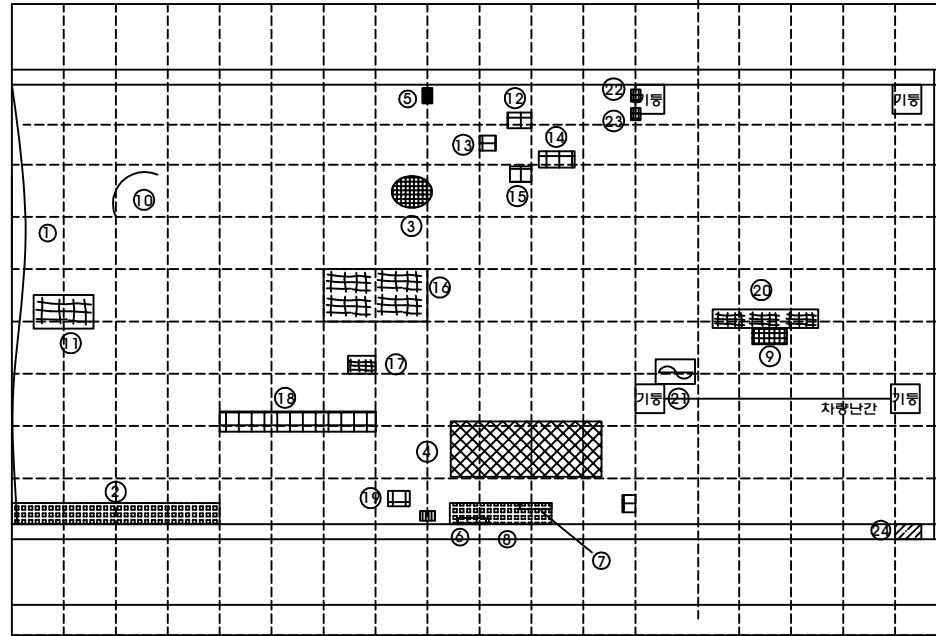
ID : 도림천 3복개 1련 / 상부슬래브 S1~S5

| 연번 | 적출<br>년도 | 결함종류 | 결함규모 | | | | | 최종보수내역 | | | 비고 | 보수<br>순위 |
|---|---|---|---|---|---|---|---|---|---|---|---|---|
| 1 | 2011 | 아스콘균열 | | 40.0 | | 40.00 | m | 1.00 | | | | 1 |
| 11 | 2017 | 아스콘망상균열 | 0.5 | 1.0 | | 0.50 | m <sup>2</sup> | 1.00 | | | | 1 |
| 24 | 2019 | 신축이음부식 | | 1.0 | | 1.00 | m <sup>2</sup> | 1.00 | | | 신규 | 2 |

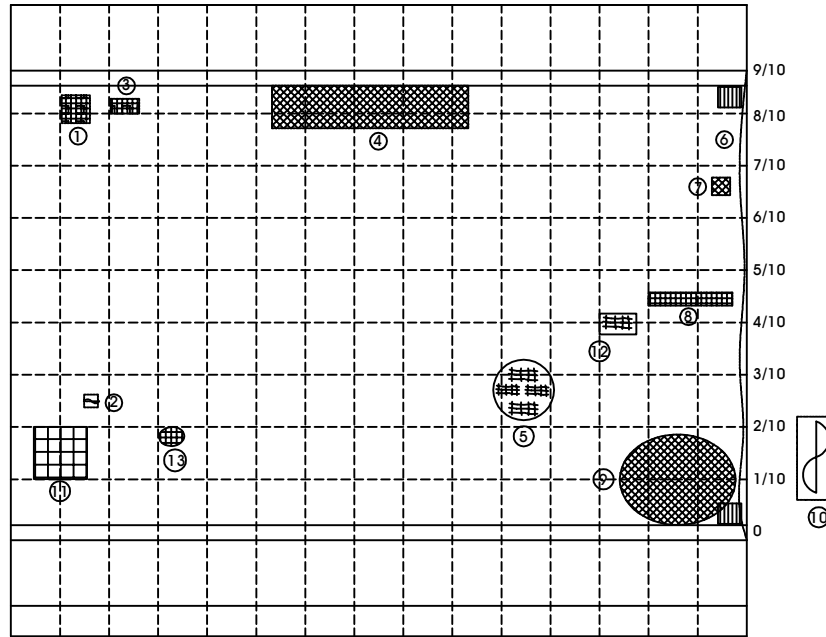
| 연번 | 적출<br>년도 | 결함종류 | 결함규모 | | | | | 최종보수내역 | | | 비고 | 보수<br>순위 |
|---|---|---|---|---|---|---|---|---|---|---|---|---|
| 6 | 2011 | JOINT부아스콘균열 | | 40.0 | | 40.00 | m <sup>2</sup> | 1.00 | | | | 1 |

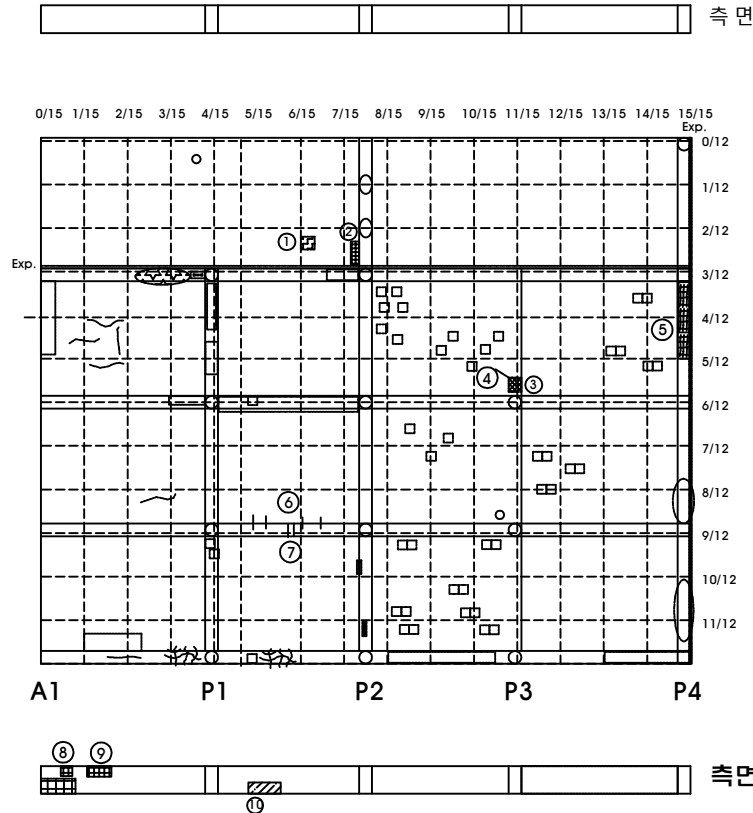
| 연번 | 적출<br>년도 | 결함 종류 | 결함 규모 | | | | | 최종보수내역 | | | 비고 | 보수<br>순위 |
|---|---|---|---|---|---|---|---|---|---|---|---|---|
| 4 | 2017 | 균열(0.3mm이상) | 0.3 | 0.4 | | 0.40 | m | 1.00 | | | | 1 |
| 5 | 2017 | 균열(0.3mm이상) | 0.5 | 5.0 | | 5.00 | m | 1.00 | | | | 1 |

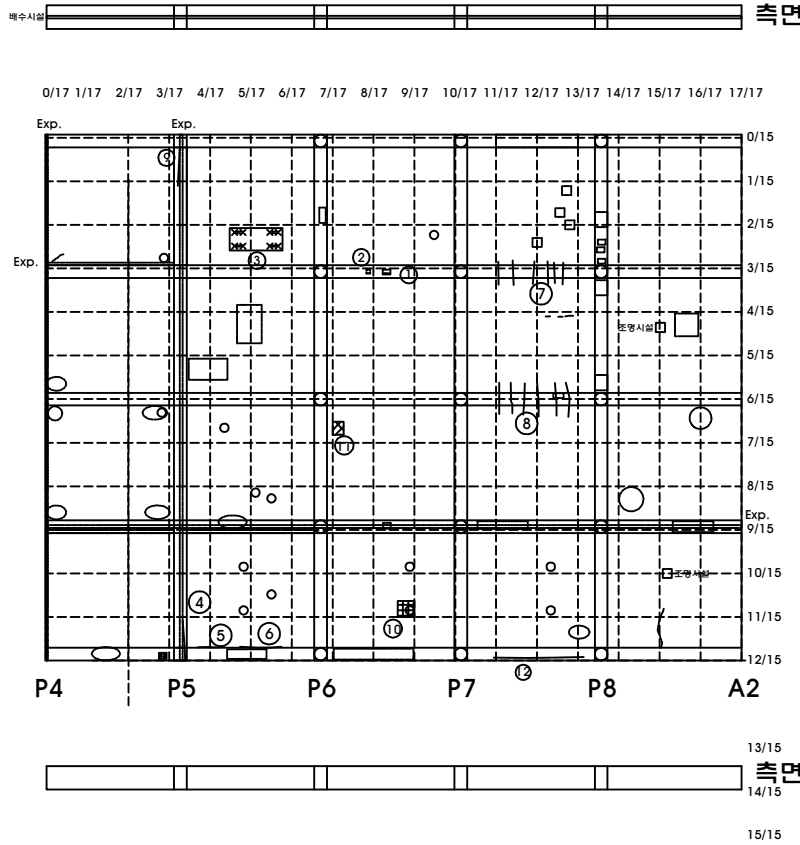
| 연번 | 적출<br>년도 | 결함종류 | 결함규모 | | | | | 최종보수내역 | | | 비고 | 보수<br>순위 |
|---|---|---|---|---|---|---|---|---|---|---|---|---|
| 9 | 2019 | 균열(0.3mm이상) | 0.3 | 3.0 | | 3.00 | m | 1.00 | | | 신규 | 1 |
| 12 | 2019 | 균열(0.3mm이상) | 0.3 | 5.0 | | 5.00 | m | 1.00 | | | 신규 | 1 |
