**도림천4복개 외 2개소  
정밀안전진단 및 정밀안전점검 용역**

# **외 관 조 사 망 도**

## **[ 도림천 3복개 ]**

**서울특별시 남부도로사업소**

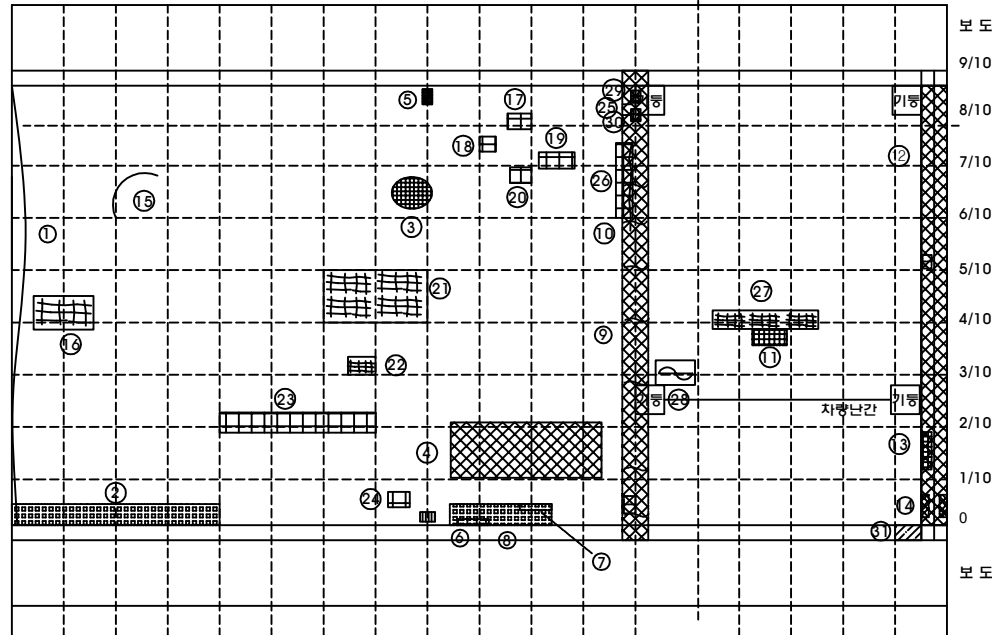
ID : 도림천 3복개 1련 / 상부슬래브 S1~S5

| 연번 | 적출<br>년도 | 결함종류 | 결함규모 | | | | | 최종보수내역 | | | 비고 | 보수<br>순위 |
|---|---|---|---|---|---|---|---|---|---|---|---|---|
| 29 | 2019 | 신축이음파손 | | 0.3 | | 0.30 | m <sup>2</sup> | 1.00 | | | 신규 | 2 |
| 30 | 2019 | 신축이음파손 | | 0.3 | | 0.30 | m <sup>2</sup> | 1.00 | | | 신규 | 2 |
| 31 | 2019 | 신축이음부식 | | 1.0 | | 1.00 | m <sup>2</sup> | 1.00 | | | 신규 | 2 |

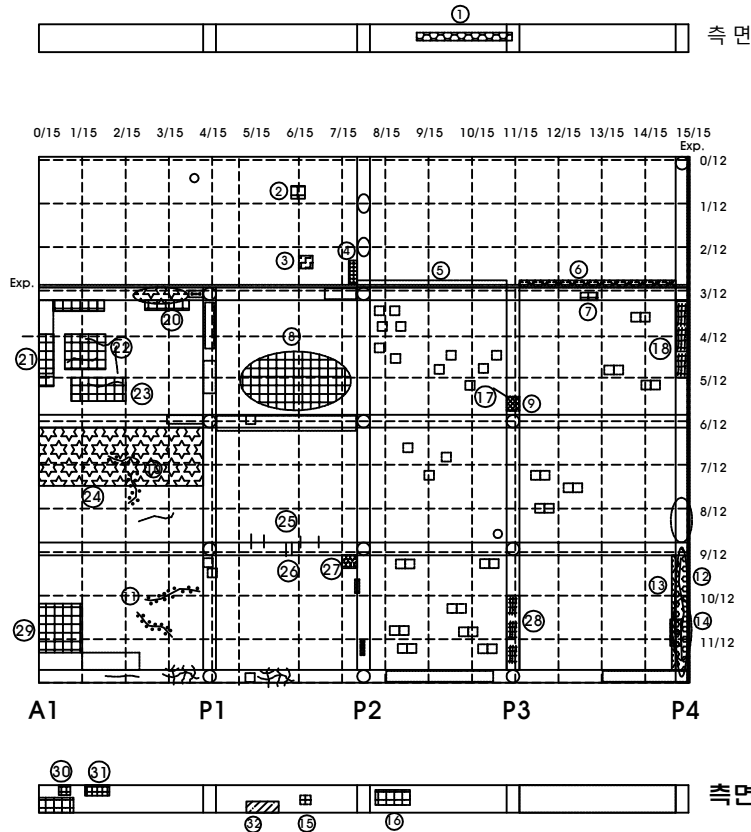
ID : 도림천 3복개 1련 / 바닥판하면 S1~S4

| 연번 | 적출<br>년도 | 결함종류 | 결함규모 | | | | | 최종보수내역 | | | 비고 | 보수<br>순위 |
|---|---|---|---|---|---|---|---|---|---|---|---|---|
| 32 | 2019 | 층분리 | 1.0 | 0.2 | | 0.20 | m <sup>2</sup> | 1.00 | | | 신규 | 2 |

| 연번 | 적출<br>년도 | 결함종류 | 결함규모 | | | | | 최종보수내역 | | | 비고 | 보수<br>순위 |
|---|---|---|---|---|---|---|---|---|---|---|---|---|
| 2 | 2015 | 재료분리, 철근노출 | 0.3 | 0.3 | 30.0 | 0.09 | m <sup>2</sup> | 1.00 | - | 단면보수(망철) | | 보수 - |
| 15 | 2011 | 관파손 | | | | 1.00 | EA | 1.00 | - | 교체 | | 보수 - |

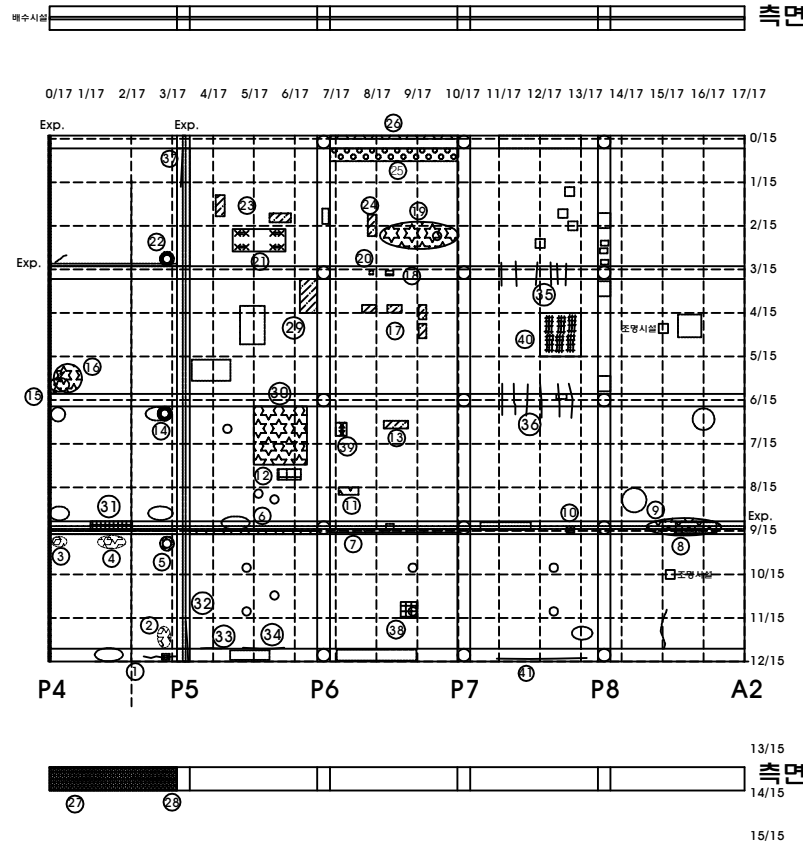
ID : 도림천 3복개 1련 / 바닥판하면 S5~S9

| 연번 | 적출<br>년도 | 결함종류 | 결함규모 | | | | | 최종보수내역 | | | 비고 | 보수<br>순위 |
|---|---|---|---|---|---|---|---|---|---|---|---|---|
| 37 | 2019 | 균열(0.3mm이상) | 0.3 | 3.0 | | 3.00 | m | 1.00 | | | 신규 | 1 |
| 38 | 2019 | 백리 | 1.0 | 1.0 | | 1.00 | m <sup>2</sup> | 1.00 | | | 신규 | 2 |
| 39 | 2019 | 철근노출 | 0.1 | 0.1 | | 0.01 | m <sup>2</sup> | 1.00 | | | 신규 | 1 |
| 40 | 2019 | 망상균열 | 2.0 | 2.0 | | 4.00 | m <sup>2</sup> | 1.00 | | | 신규 | 3 |
| 41 | 2019 | 균열(0.3mm이상) | 0.3 | 5.0 | | 5.00 | m | 1.00 | | | 신규 | 1 |

| 연번 | 적출<br>년도 | 결함종류 | 결함규모 | | | | | 최종보수내역 | | | 비고 | 보수<br>순위 |
|---|---|---|---|---|---|---|---|---|---|---|---|---|
| 8 | 2015 | 유도배수관파손 | | 1.0 | | 1.00 | m | 1.00 | - | 교체 | 보수 | - |

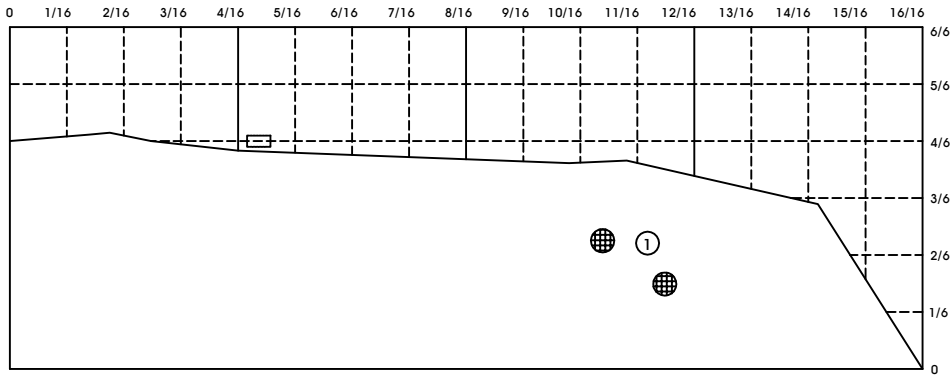
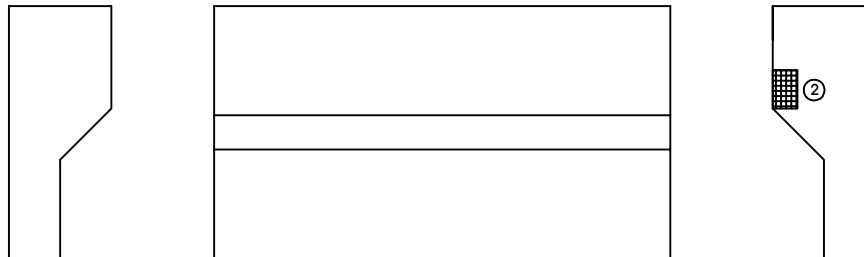
ID : 도림천 3복개 1련 / 교대 A1

| 연번 | 적출<br>년도 | 결함종류 | 결함규모 | | | | | 최종보수내역 | | | 비고 | 보수<br>순위 |
|---|---|---|---|---|---|---|---|---|---|---|---|---|
| 1 | 2017 | 마감부파손 | 0.2 | 0.2 | | 0.08 | m <sup>2</sup> | 2.00 | | | | 3 |
| 2 | 2017 | 파손 | 0.1 | 0.5 | | 0.05 | m <sup>2</sup> | 1.00 | | | | 3 |

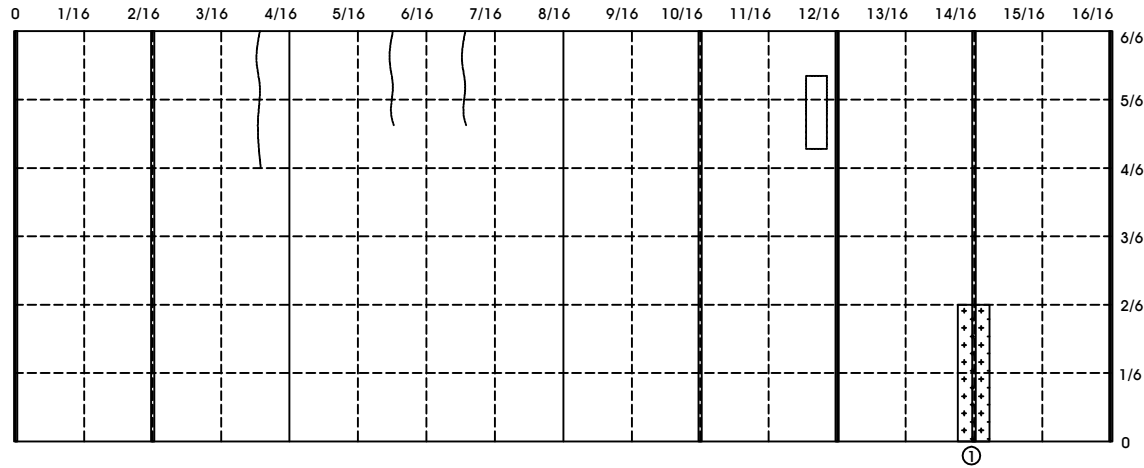
ID : 도림천 3복개 1련 / 교대 A2

| 연번 | 적출<br>년도 | 결함종류 | 결함규모 | | | | | 최종보수내역 | | | 비고 | 보수<br>순위 |
|---|---|---|---|---|---|---|---|---|---|---|---|---|
| 1 | 2017 | 표면오염 | 0.2 | 2.0 | | 0.40 | m | 1.00 | | | | 3 |
