**도림천4복개 외 2개소  
정밀안전진단 및 정밀안전점검 용역  
보 수 보 강 도 개 요 도  
[ 호암로지하차도 ]**

**2019. 12**

**서울특별시 남부도로사업소**

**[주]세안안전진단 · [주]명성엔지니어링**

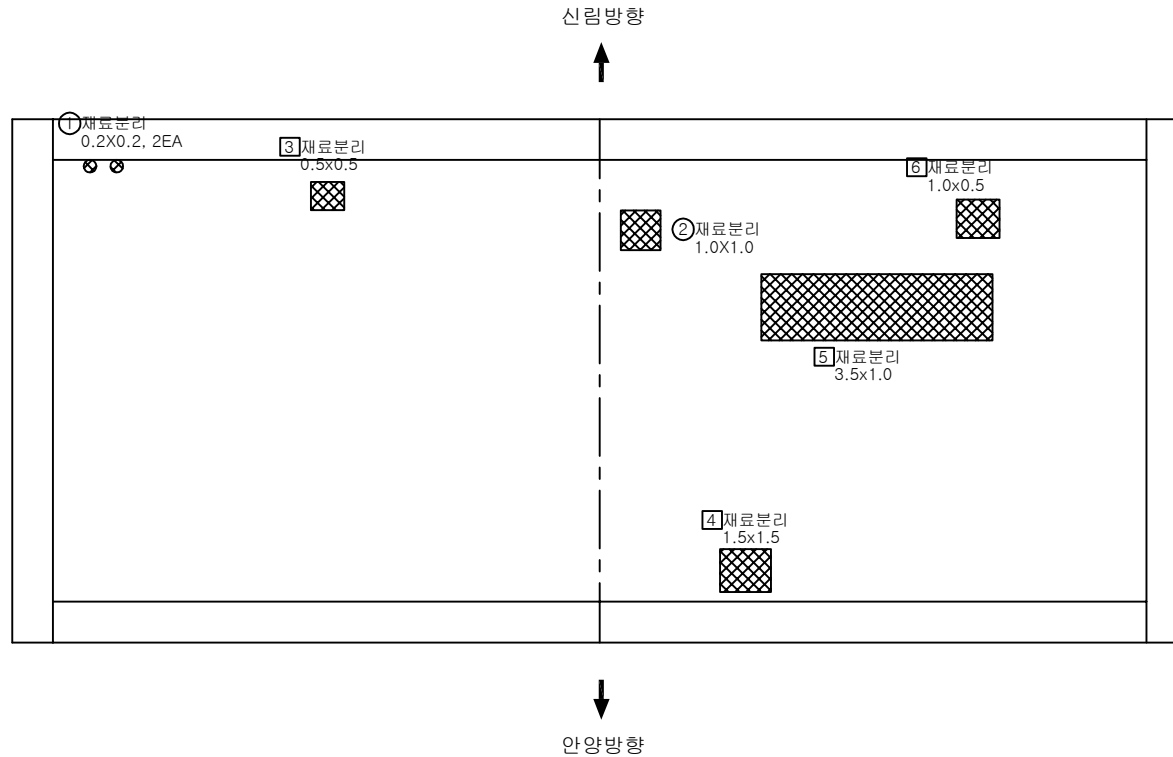
ID : 호암로지하차도-바닥판하면

| 연번 | 적출<br>년도 | 결함종류 | 결함규모 | | | | | 최종보수내역 | | | 비고 | 보수<br>순위 |
|---|---|---|---|---|---|---|---|---|---|---|---|---|
| 1 | 2017 | 재료분리 | 0.2 | 0.2 | | 0.08 | m <sup>2</sup> | 2.00 | | | | 2 |
| 2 | 2017 | 재료분리 | 1.0 | 1.0 | | 1.00 | m <sup>2</sup> | 1.00 | | | | 2 |
| 3 | 2019 | 재료분리 | 0.5 | 0.5 | | 0.25 | m <sup>2</sup> | 1.00 | | | 신규 | 2 |
| 4 | 2019 | 재료분리 | 1.5 | 1.5 | | 2.25 | m <sup>2</sup> | 1.00 | | | 신규 | 2 |
| 5 | 2019 | 재료분리 | 3.5 | 1.0 | | 3.50 | m <sup>2</sup> | 1.00 | | | 신규 | 2 |
| 6 | 2019 | 재료분리 | 1.0 | 0.5 | | 0.50 | m <sup>2</sup> | 1.00 | | | 신규 | 2 |

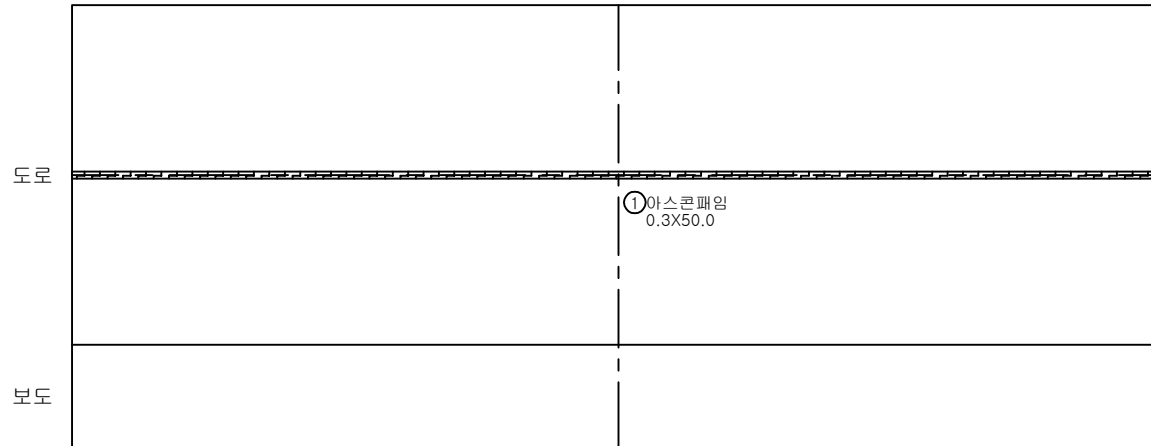
ID : 호암로지하차도-포장부

| 연번 | 적출<br>년도 | 결함종류 | 결함규모 | | | | | 최종보수내역 | | | 비고 | 보수<br>순위 |
|---|---|---|---|---|---|---|---|---|---|---|---|---|
| 1 | 2019 | 아스콘패임 | 0.3 | 50.0 | | 15.00 | m <sup>2</sup> | 1.00 | | | | 2 |

일방향 균열과 망상균열이 발생한 부위가 조사되었으나 지속적인 관찰로서 손상의 건전여부를 확인하는 방법으로 유지관리하면 문제가 없을 것으로 보이지만 일부구간에서 아스콘 파손이 발생한 상태이므로 부분적인 보수가 필요하다. 가열 혼합식 공법에 의한 혼합물은 기존 포장과 부착이 좋고 내구성과 안정성이 우수하며 시공직후 안정되어 대형차 교통량이 많은 도로에 적합하다. 반면에 혼합물의 온도관리를 엄중히 하지 않아 온도가 떨어진 혼합물로 포설한 부분은 충분한 밀도가 얻어지지 않고 기존 포장과의 부착도 기대할 수 없게 된다. 따라서 혼합물의 운반에 있어 천막포 등으로 덮어 보온에 특히 주의하여 온도 강하를 방지해야 한다.
