2019년 영동선 두원교(인천) 등 63개소  
정밀안전점검 및 제2종 성능평가 용역

## 외관조사망도 ( 백옥포교(강릉) )

한국도로공사 강원본부

백옥포교  
( 강릉방향 )

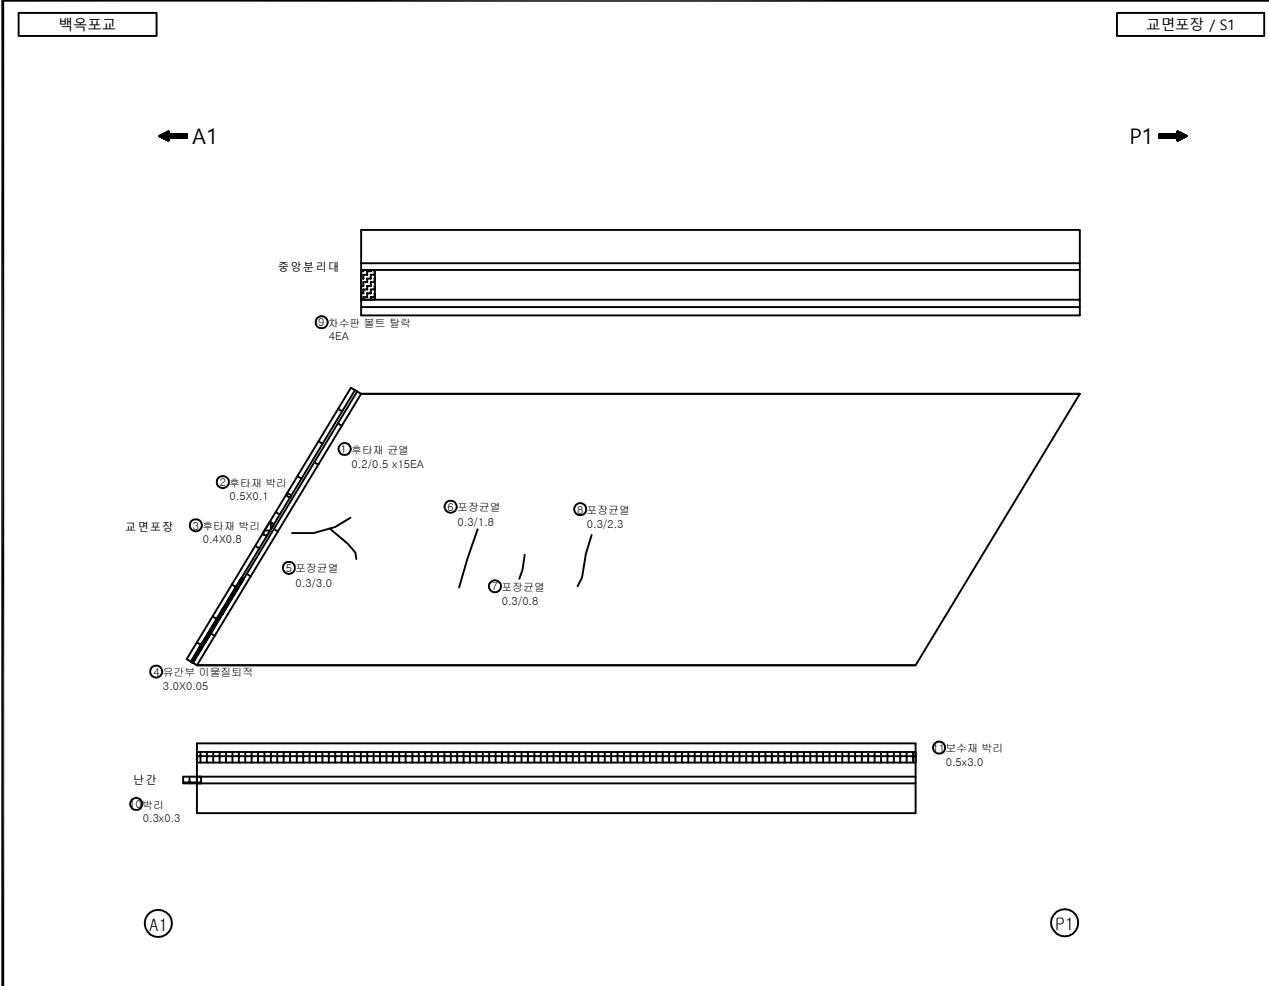
| | 강원본부 | 구조물명 | 백옥포교 (강릉) | 위 치 | S1 | 도면번호 | 001 / 021 |

| 손상물량표 | | | | | | | | | | 비 고 |
|---|---|---|---|---|---|---|---|---|---|---|
| 1 | 구 | 신속이음 | 후타재 균열 | 0.2 | 0.5 | | m | 15 | 7.50 | |
| 2 | 구 | 신속이음 | 후타재 박리 | | 0.1 | 0.5 | m² | 1 | 0.05 | |
| 3 | 구 | 신속이음 | 후타재 박리 | | 0.8 | 0.4 | m² | 1 | 0.32 | |
| 4 | 구 | 신속이음 | 유관부 이물질침적 | | 0.05 | 3.0 | m² | 1 | 0.15 | |
| 5 | 구 | 교면포장 | 포장 균열 | 0.3 | 3.0 | | m | 1 | 3.00 | |
| 6 | 구 | 교면포장 | 포장 균열 | 0.3 | 1.8 | | m | 1 | 1.80 | |
| 7 | 구 | 교면포장 | 포장 균열 | 0.3 | 0.8 | | m | 1 | 0.80 | |
| 8 | 구 | 교면포장 | 포장 균열 | 0.3 | 2.3 | | m | 1 | 2.30 | |
| 9 | 구 | 신속이음 | 자수판 볼트 탈락 | | | | EA | 4 | 4.00 | |
| 10 | 구 | 방호벽 | 박리 | | 0.3 | 0.8 | m² | 1 | 0.24 | |
| 11 | 신 | 방호벽 | 보수재 박리 | | 0.5 | 30.0 | m² | 1 | 15.00 | |

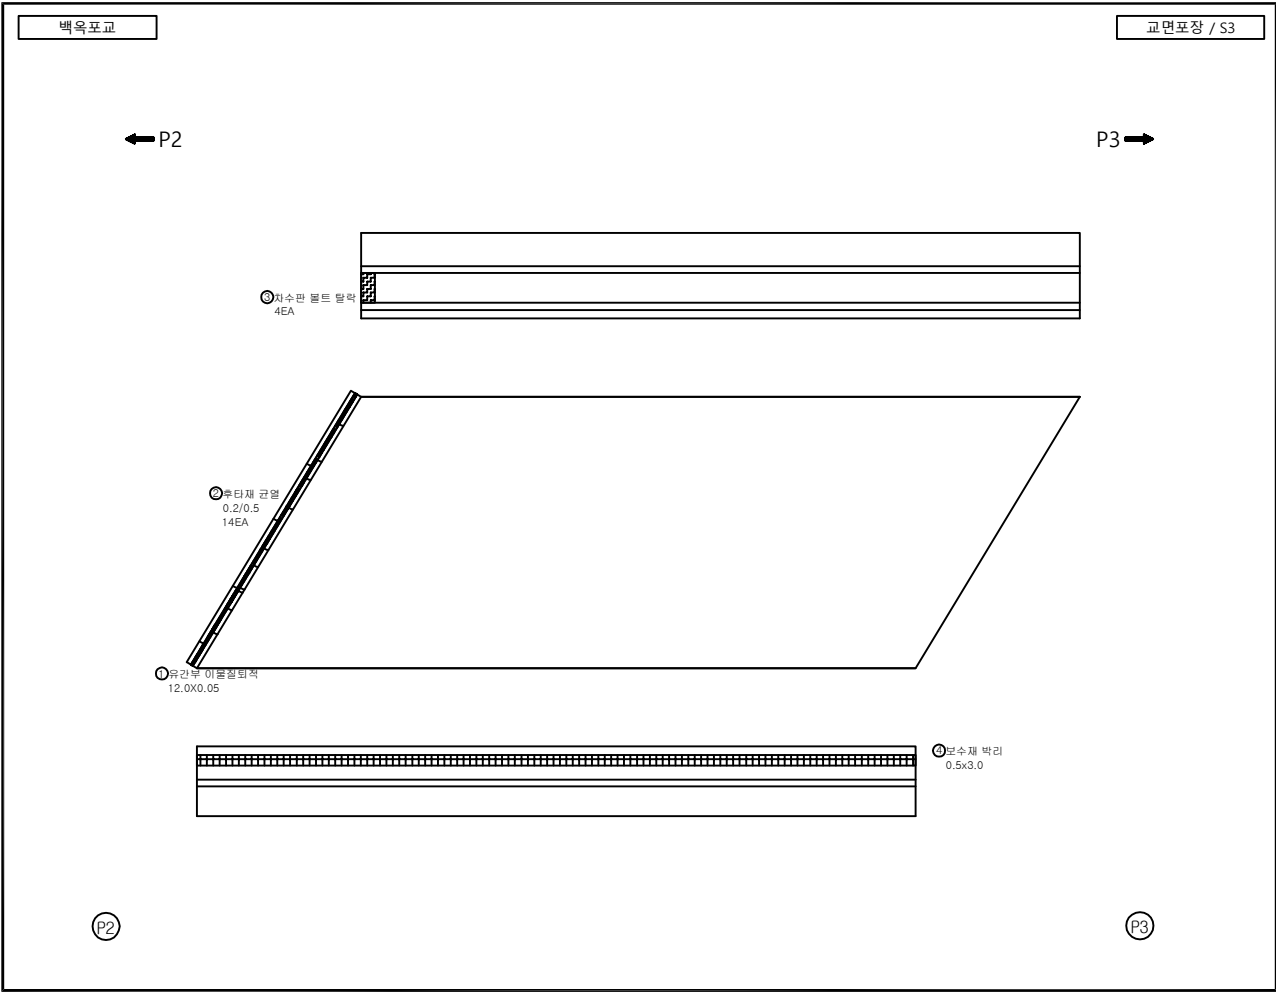
| | 강원본부 | 구조물명 | 백옥포교 (강릉) | 위 치 | S3 | 도면번호 | 003 / 021 |

| 손상물량표 | | | | | | | | | | |
|---|---|---|---|---|---|---|---|---|---|---|
| 2 | 구 | 신축이음 | 후타재 균열 | 0.2 | 0.5 | | m | 14 | 7.00 | |

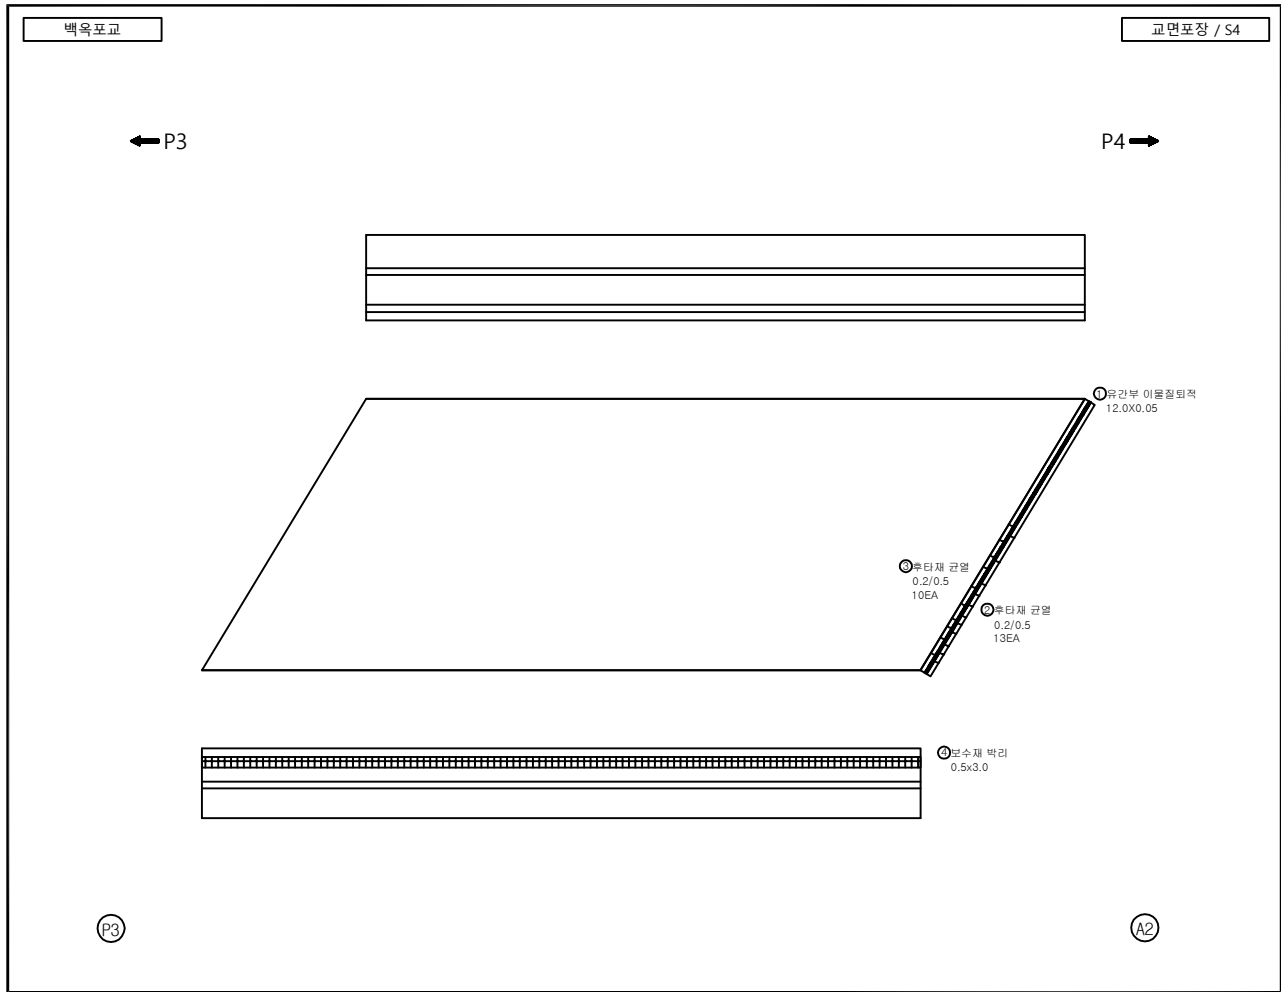
| | 강원본부 | 구조물명 | 백옥포교 (강릉) | 위 치 | S4 | 도면번호 | 004 / 021 |

| 손상량량표 | | | | | | | | | | |
|---|---|---|---|---|---|---|---|---|---|---|
| 2 | 구 | 신축이음 | 후타재 균열 | 0.2 | 0.5 | | m | 13 | 6.50 | |
| 3 | 구 | 신축이음 | 후타재 균열 | 0.2 | 0.5 | | m | 10 | 5.00 | |

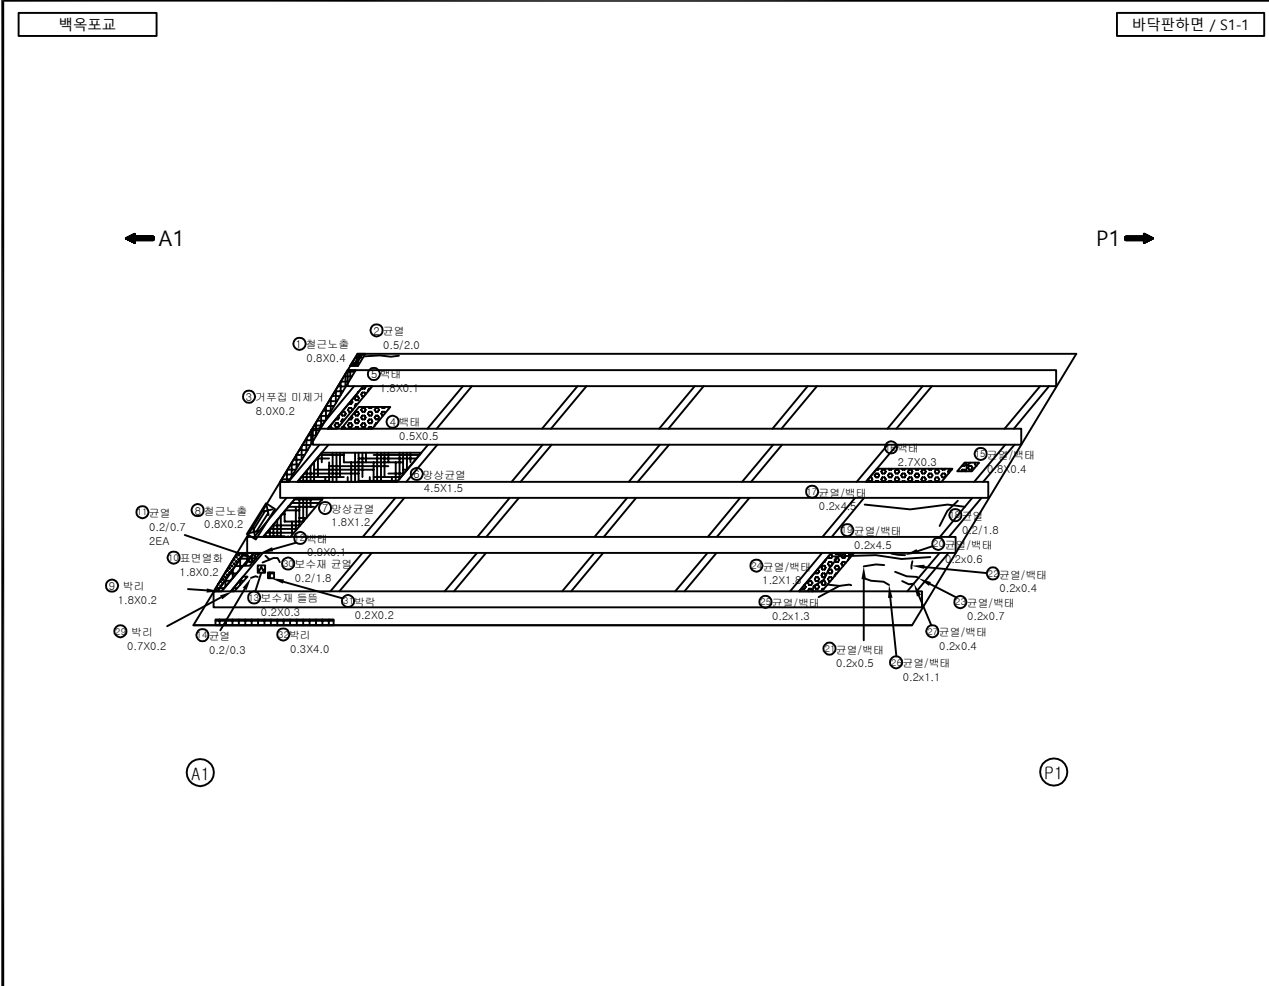
| | 강원본부 | 구조물명 | 백옥포교 (강릉) | 위 치 | S1 | 도면번호 | 005-1 / 021 |

| 손상물량표 | | | | | | | | | | |
|---|---|---|---|---|---|---|---|---|---|---|
| 2 | 구 | 바닥판하면 | 균열 | 0.5 | 2.0 | | m | 1 | 2.00 | 19보수 |
| 6 | 구 | 바닥판하면 | 망상균열 | | 1.5 | 4.5 | m <sup>2</sup> | 1 | 6.75 | |
| 7 | 구 | 바닥판하면 | 망상균열 | | 1.2 | 1.8 | m <sup>2</sup> | 1 | 2.16 | |
| 11 | 구 | 가로보 | 균열 | 0.2 | 0.7 | | m | 2 | 1.40 | |
| 14 | 구 | 바닥판하면 | 균열 | 0.2 | 0.3 | | m | 1 | 0.30 | |
| 15 | 구 | 바닥판하면 | 균열/백태 | | 0.4 | 0.8 | m <sup>2</sup> | 1 | 0.32 | |
| 17 | 구 | 바닥판하면 | 균열/백태 | | 0.2 | 4.5 | m <sup>2</sup> | 1 | 0.90 | |
| 18 | 구 | 바닥판하면 | 균열 | 0.2 | 1.8 | | m | 1 | 1.80 | |
| 19 | 구 | 바닥판하면 | 균열 | 0.2 | 4.5 | | m | 1 | 4.50 | |
| 20 | 구 | 바닥판하면 | 균열 | 0.2 | 0.6 | | m | 1 | 0.60 | |
| 21 | 구 | 바닥판하면 | 균열/백태 | | 0.2 | 0.5 | m <sup>2</sup> | 1 | 0.10 | |
| 22 | 구 | 바닥판하면 | 균열/백태 | | 0.2 | 0.4 | m <sup>2</sup> | 1 | 0.08 | |
| 23 | 구 | 바닥판하면 | 균열/백태 | | 0.2 | 0.7 | m <sup>2</sup> | 1 | 0.14 | |
| 24 | 구 | 바닥판하면 | 균열/백태 | | 1.8 | 1.2 | m <sup>2</sup> | 1 | 2.16 | |
| 25 | 구 | 바닥판하면 | 균열/백태 | | 0.2 | 1.3 | m <sup>2</sup> | 1 | 0.26 | |
| 26 | 구 | 바닥판하면 | 균열/백태 | | 0.2 | 1.1 | m <sup>2</sup> | 1 | 0.22 | |
| 27 | 구 | 바닥판하면 | 균열/백태 | | 0.2 | 0.4 | m <sup>2</sup> | 1 | 0.08 | |
| 30 | 구 | 바닥판하면 | 재균열 | 0.2 | 1.8 | | m | 1 | 1.80 | |
| 31 | 구 | 바닥판하면 | 박락 | | 0.2 | 0.2 | m <sup>2</sup> | 1 | 0.04 | |

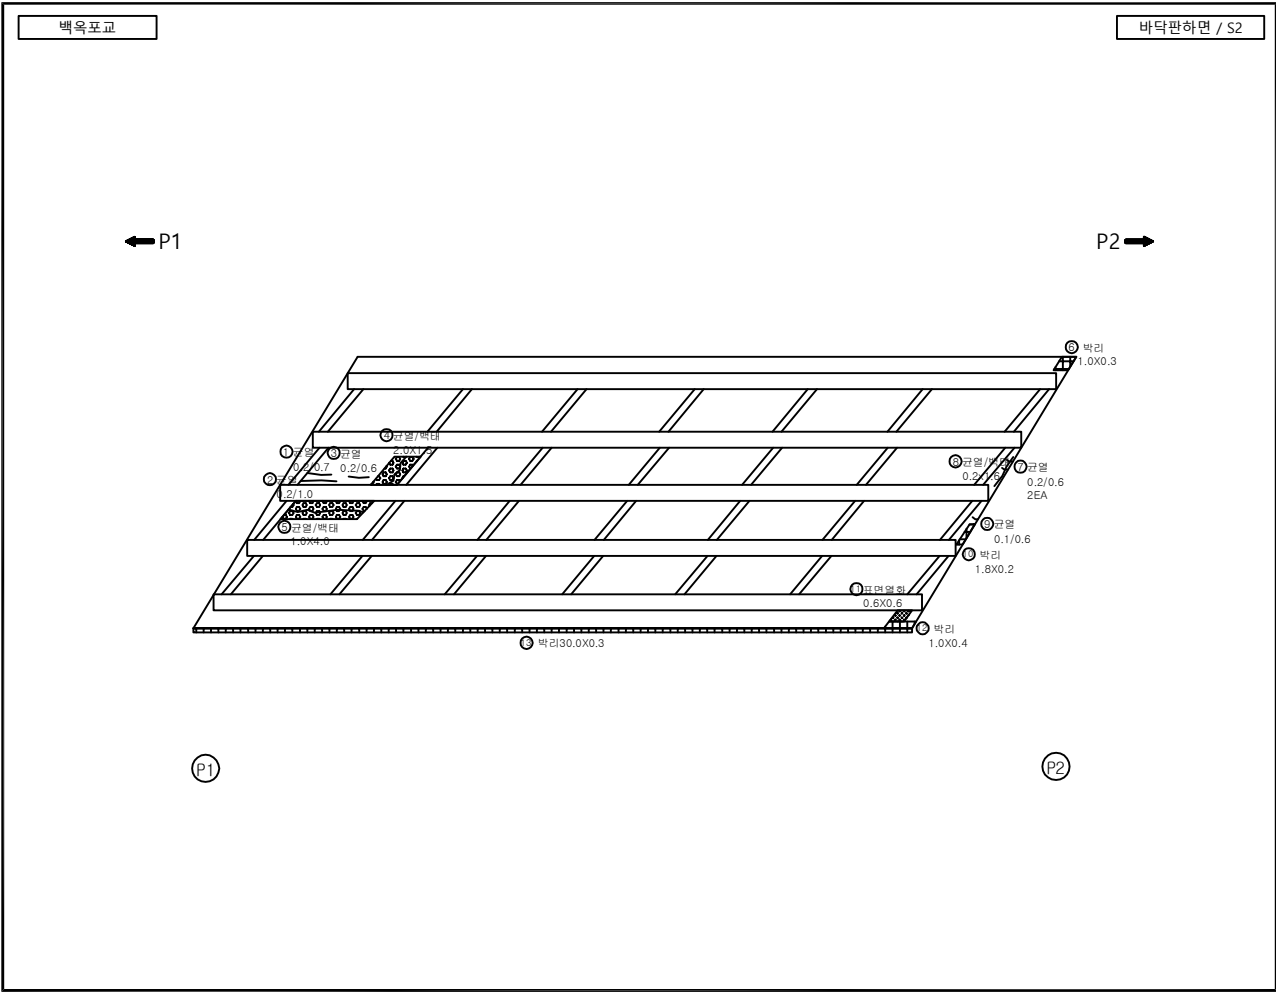
| | 강원본부 | 구조물명 | 백옥포교 (강릉) | 위 치 | S2 | 도면번호 | 006 / 021 |

| 손상량량표 | | | | | | | | | | |
|---|---|---|---|---|---|---|---|---|---|---|
| 1 | 구 | 바닥판하면 | 균열 | 0.2 | 0.7 | | m | 1 | 0.70 | |
| 2 | 구 | 바닥판하면 | 균열 | 0.2 | 1.0 | | m | 1 | 1.00 | |
| 3 | 구 | 바닥판하면 | 균열 | 0.2 | 10.0 | | m | 1 | 0.60 | |
| 4 | 구 | 바닥판하면 | 균열/색태 | | 1.5 | 2.0 | m² | 1 | 3.00 | |
| 5 | 구 | 바닥판하면 | 균열/색태 | | 4.0 | 1.0 | m² | 1 | 4.00 | |
| 7 | 구 | 바닥판하면 | 균열 | 0.1 | 0.6 | | m | 2 | 1.20 | |
| 8 | 구 | 바닥판하면 | 균열/색태 | | 0.2 | 1.6 | m² | 1 | 0.32 | |
| 9 | 구 | 바닥판하면 | 균열 | 0.1 | 0.6 | | m | 1 | 0.60 | |

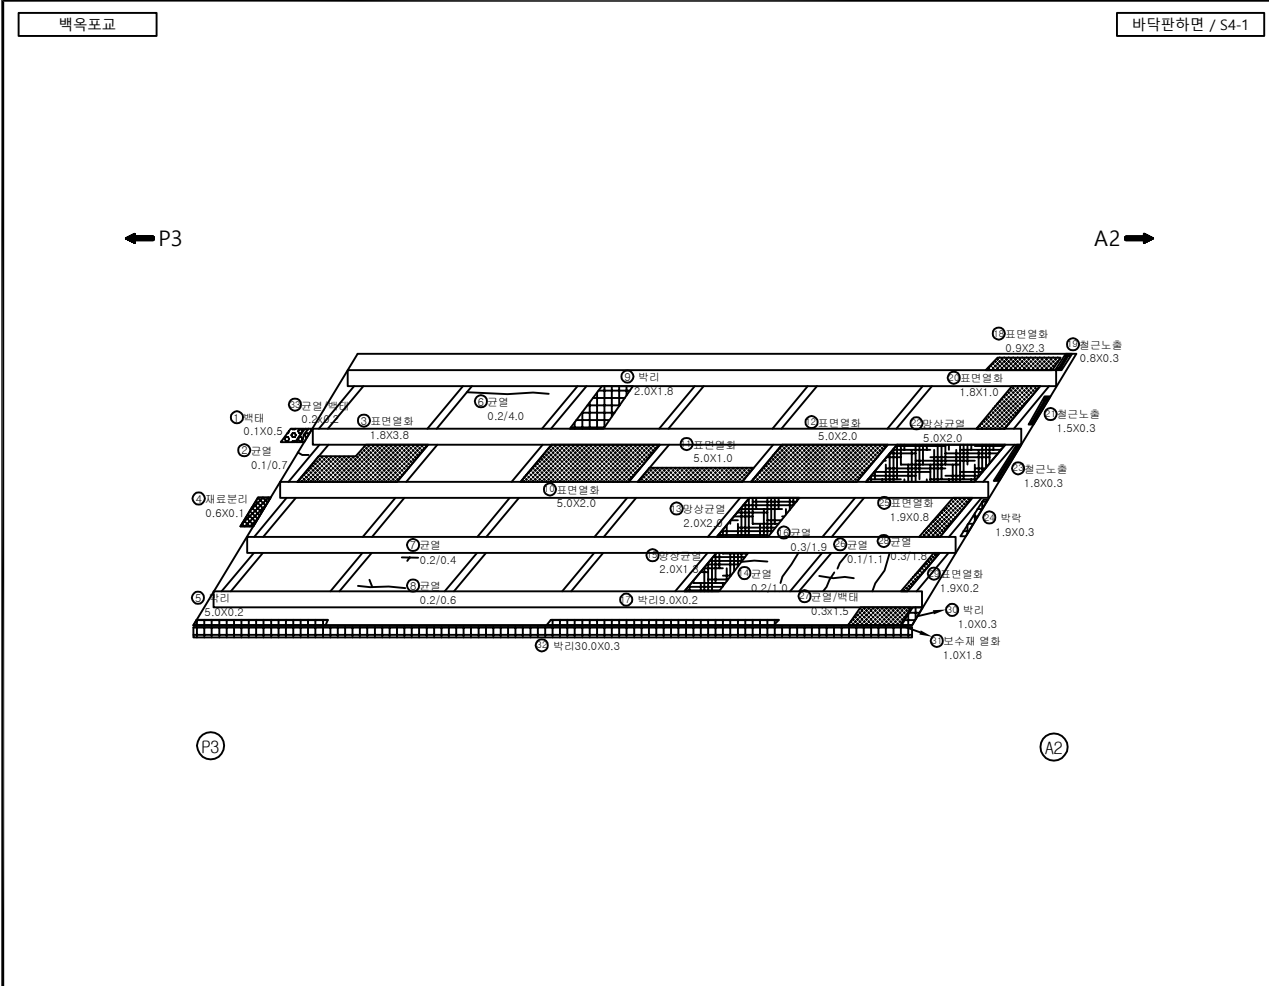
| | 강원본부 | 구조물명 | 백옥포교 (강릉) | 위 치 | S4-1 | 도면번호 | 008 / 021 |

| 손상물량표 | | | | | | | | | | |
|---|---|---|---|---|---|---|---|---|---|---|
| 2 | 구 | 바닥판하면 | 균열 | 0.1 | 0.7 | | m | 1 | 0.70 | |
| 6 | 구 | 바닥판하면 | 균열 | 0.2 | 4.0 | | m | 1 | 4.00 | |
| 7 | 구 | 바닥판하면 | 균열 | 0.2 | 0.4 | | m | 1 | 0.40 | |
| 8 | 구 | 바닥판하면 | 균열 | 0.2 | 2.6 | | m | 1 | 2.60 | |
| 13 | 구 | 바닥판하면 | 망상균열 | 0.2 | 2.0 | 2.0 | m² | 1 | 4.00 | |
| 14 | 구 | 바닥판하면 | 균열 | 0.2 | 1.0 | | m | 1 | 1.00 | |
| 15 | 구 | 바닥판하면 | 망상균열 | 0.2 | 1.3 | 2.0 | m² | 1 | 2.60 | |
| 16 | 구 | 바닥판하면 | 균열 | 0.3 | 1.9 | | m | 1 | 1.90 | |
| 22 | 구 | 바닥판하면 | 망상균열 | | 2.0 | 5.0 | m² | 1 | 10.00 | |
| 26 | 구 | 바닥판하면 | 균열 | 0.1 | 1.1 | | m | 1 | 1.10 | |
| 27 | 구 | 바닥판하면 | 균열/백태 | | 0.3 | 1.5 | m² | 1 | 0.45 | |
| 28 | 구 | 바닥판하면 | 균열 | 0.3 | 1.8 | | m | 1 | 1.80 | |
| 30 | 구 | 바닥판하면 | 박리 | | 0.3 | 1.0 | m² | 1 | 0.30 | 19보수 |
| 31 | 구 | 바닥판하면 | 보수재 열화 | | 1.8 | 1.0 | m² | 1 | 1.80 | 19보수 |

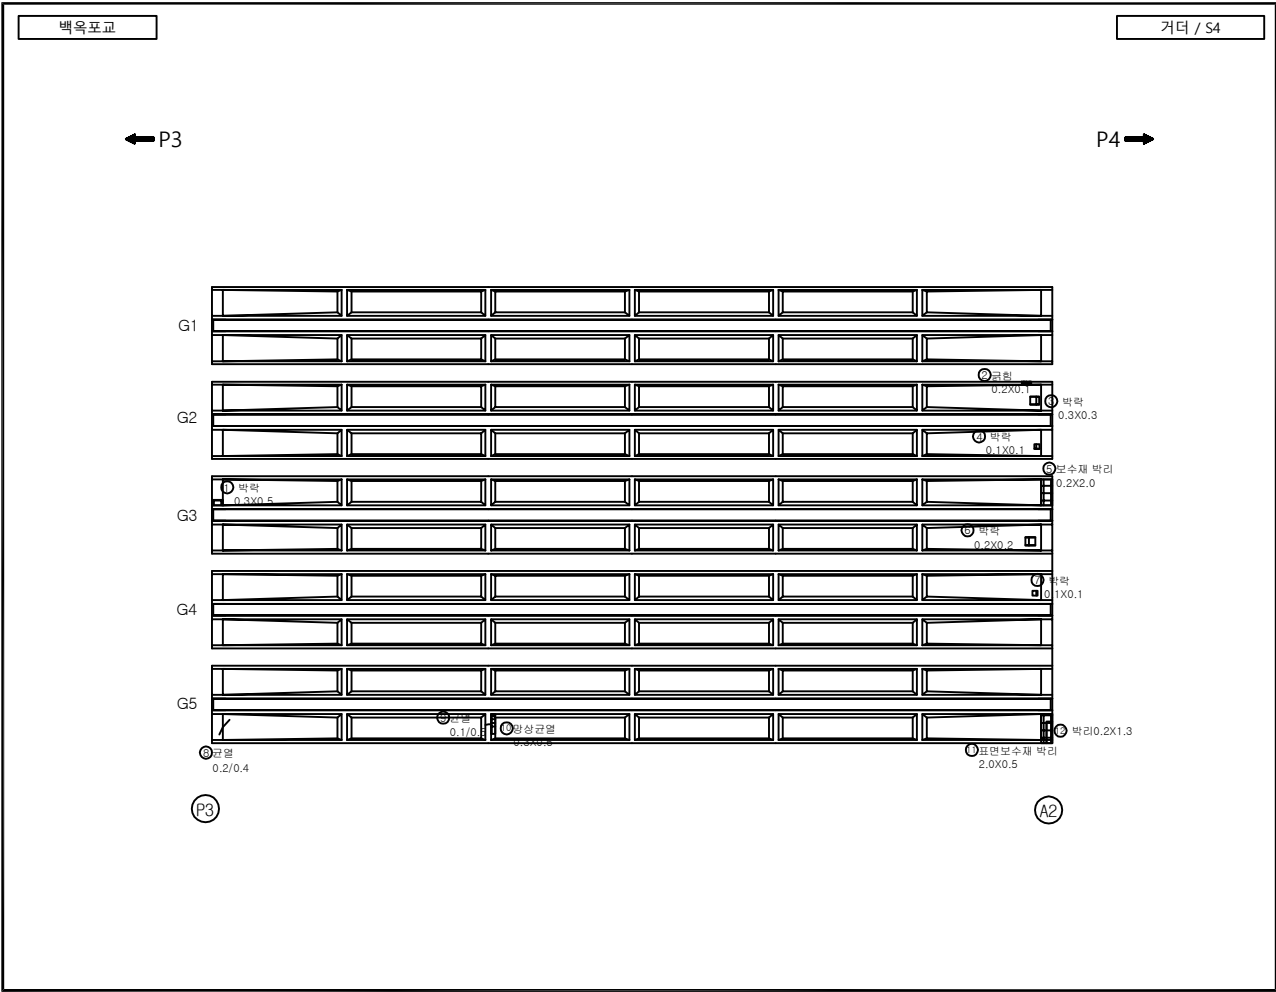
| | 강원본부 | 구조물명 | 백옥포교 (강릉) | 위 치 | S4 | 도면번호 | 012 / 021 |

| 손상물량표 | | | | | | | | | | |
|---|---|---|---|---|---|---|---|---|---|---|
| 8 | 구 | 거더 | 균열 | 0.2 | 0.4 | | m | 1 | 0.40 | |
| 9 | 구 | 거더 | 균열 | 0.1 | 0.5 | | m | 1 | 0.50 | |
| 10 | 구 | 거더 | 망상균열 | 0.2 | 0.6 | 0.3 | m' | 1 | 0.18 | |

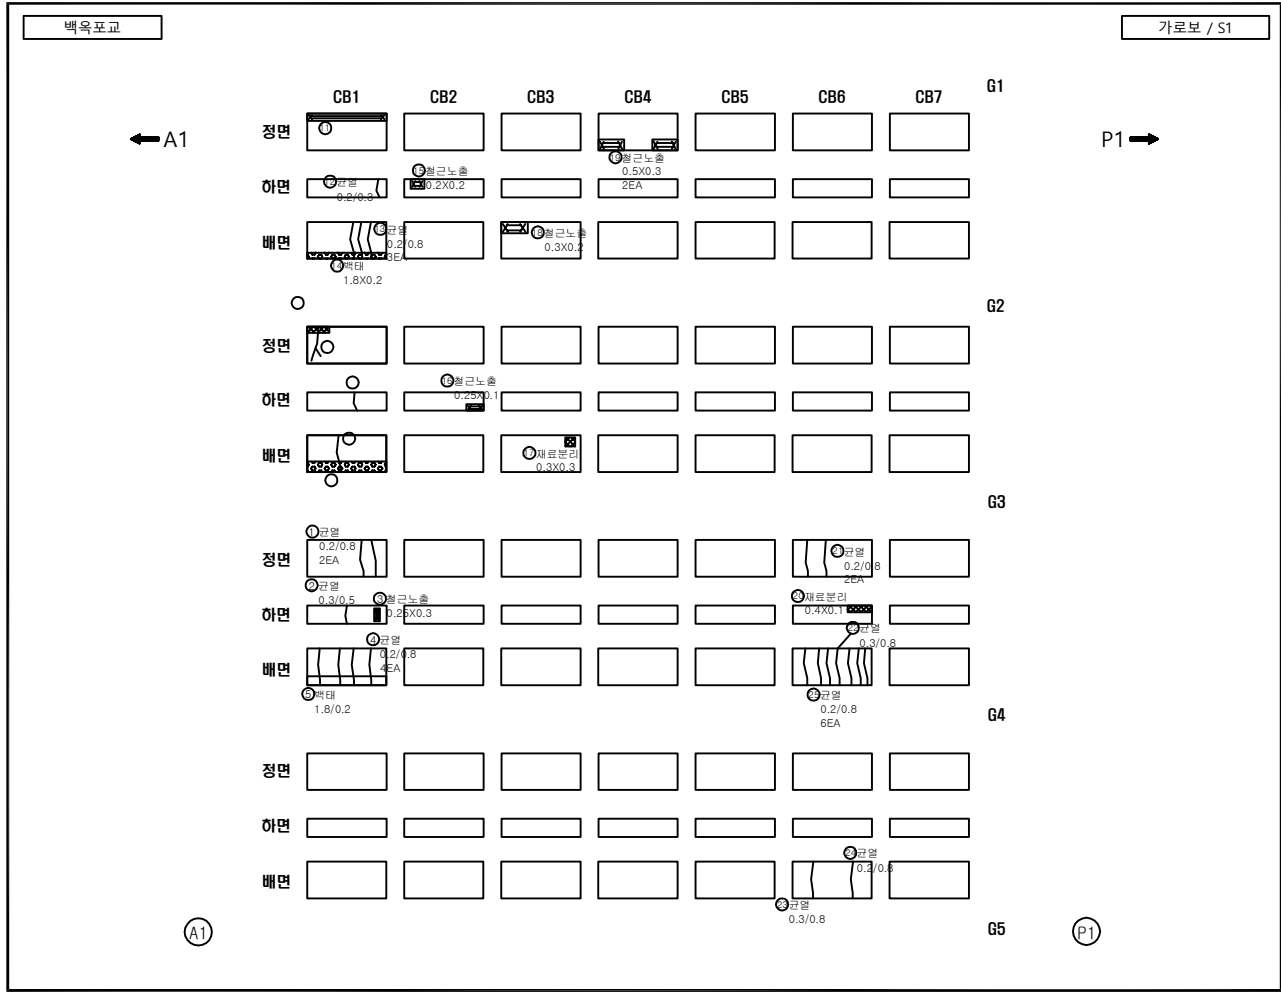
| | 강원본부 | 구조물명 | 백옥포교 (강릉) | 위 치 | S1 | 도면번호 | 013 / 021 |

| 손상량량표 | | | | | | | | | | |
|---|---|---|---|---|---|---|---|---|---|---|
| 1 | 구 | 가로보 | 균열 | 0.2 | 0.8 | | m | 2 | 1.60 | |
| 2 | 구 | 가로보 | 균열 | 0.3 | 0.5 | | m | 1 | 0.50 | |
| 4 | 구 | 가로보 | 균열 | 0.2 | 0.8 | | m | 4 | 3.20 | |
| 7 | 구 | 가로보 | 균열 | 0.5 | 1.0 | | m | 1 | 1.00 | |
| 8 | 구 | 가로보 | 균열 | 0.2 | 0.4 | | m | 1 | 0.40 | |
| 9 | 구 | 가로보 | 균열 | 0.2 | 0.8 | | m | 1 | 0.80 | |
| 12 | 구 | 가로보 | 균열 | 0.2 | 0.3 | | m | 1 | 0.30 | |
| 13 | 구 | 가로보 | 균열 | 0.2 | 0.8 | | m | 3 | 2.40 | |
| 21 | 구 | 가로보 | 균열 | 0.2 | 0.8 | | m | 2 | 1.60 | |
| 22 | 구 | 가로보 | 균열 | 0.3 | 0.8 | | m | 1 | 0.80 | |
| 23 | 구 | 가로보 | 균열 | 0.3 | 0.8 | | m | 1 | 0.80 | |
| 24 | 구 | 가로보 | 균열 | 0.2 | 0.8 | | m | 1 | 0.80 | |
| 25 | 구 | 가로보 | 균열 | 0.2 | 0.8 | | m | 6 | 4.80 | |

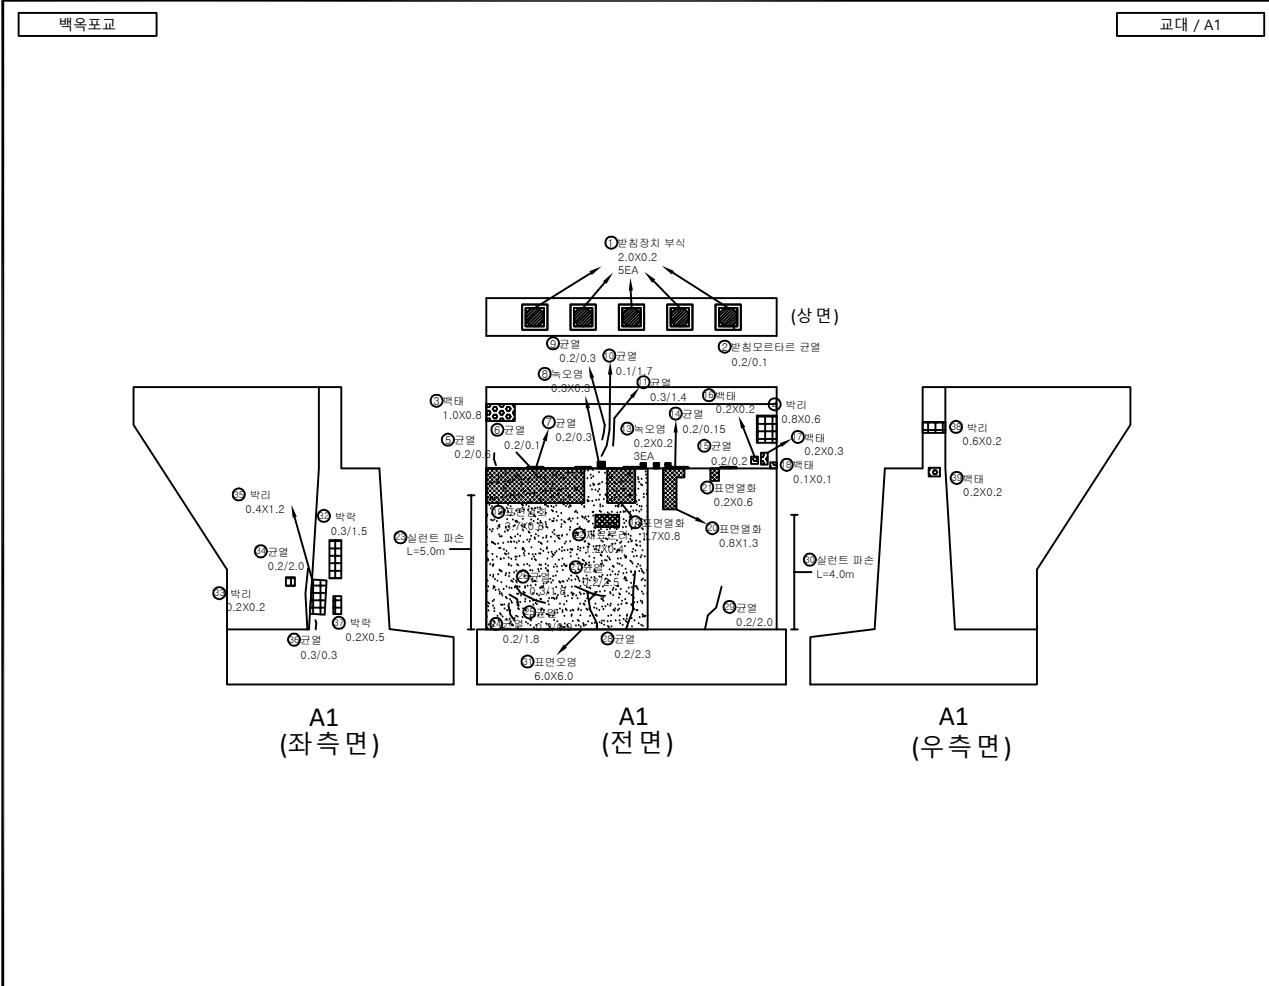
| 손상량량표 | | | | | | | | | |
|---|---|---|---|---|---|---|---|---|---|
| 1 | 구 | 받침 | 받침장치 부식 | | 0.2 | 2.0 | m <sup>2</sup> | 5 | 2.00 |
| 2 | 구 | 받침 | 받침모르타르 균열 | 0.2 | 0.1 | | m | 1 | 0.10 |
| 5 | 구 | 교대 | 균열 | 0.2 | 0.6 | | m | 1 | 0.60 |
| 6 | 구 | 교대 | 균열 | 0.2 | 0.1 | | m | 1 | 0.10 |
| 7 | 구 | 교대 | 균열 | 0.2 | 0.3 | | m | 1 | 0.30 |
| 9 | 구 | 교대 | 균열 | 0.2 | 0.3 | | m | 1 | 0.30 |
| 10 | 구 | 교대 | 균열 | 0.1 | 0.7 | | m | 1 | 0.70 |
| 11 | 구 | 교대 | 균열 | 0.3 | 1.4 | | m | 1 | 1.40 |
| 14 | 구 | 교대 | 균열 | 0.2 | 0.15 | | m | 1 | 0.15 |
| 15 | 구 | 교대 | 균열 | 0.2 | 0.2 | | m | 1 | 0.20 |
| 24 | 구 | 교대 | 균열 | 0.2 | 0.8 | | m | 1 | 0.80 |
| 25 | 구 | 교대 | 균열 | 0.2 | 0.9 | | m | 1 | 0.90 |
| 26 | 구 | 교대 | 균열 | 0.3 | 1.8 | | m | 1 | 1.80 |
| 27 | 구 | 교대 | 균열 | 0.2 | 2.5 | | m | 1 | 2.50 |
| 28 | 구 | 교대 | 균열 | 0.2 | 2.3 | | m | 1 | 2.30 |
| 29 | 구 | 교대 | 균열 | 0.2 | 2.0 | | m | 1 | 2.00 |
| 30 | 구 | 교대 | 실런트 파손 | | 4.0 | | m | 1 | 4.00 |
| 31 | 구 | 교대 | 표면오염 | | 6.0 | 6.0 | m <sup>2</sup> | 1 | 36.00 |

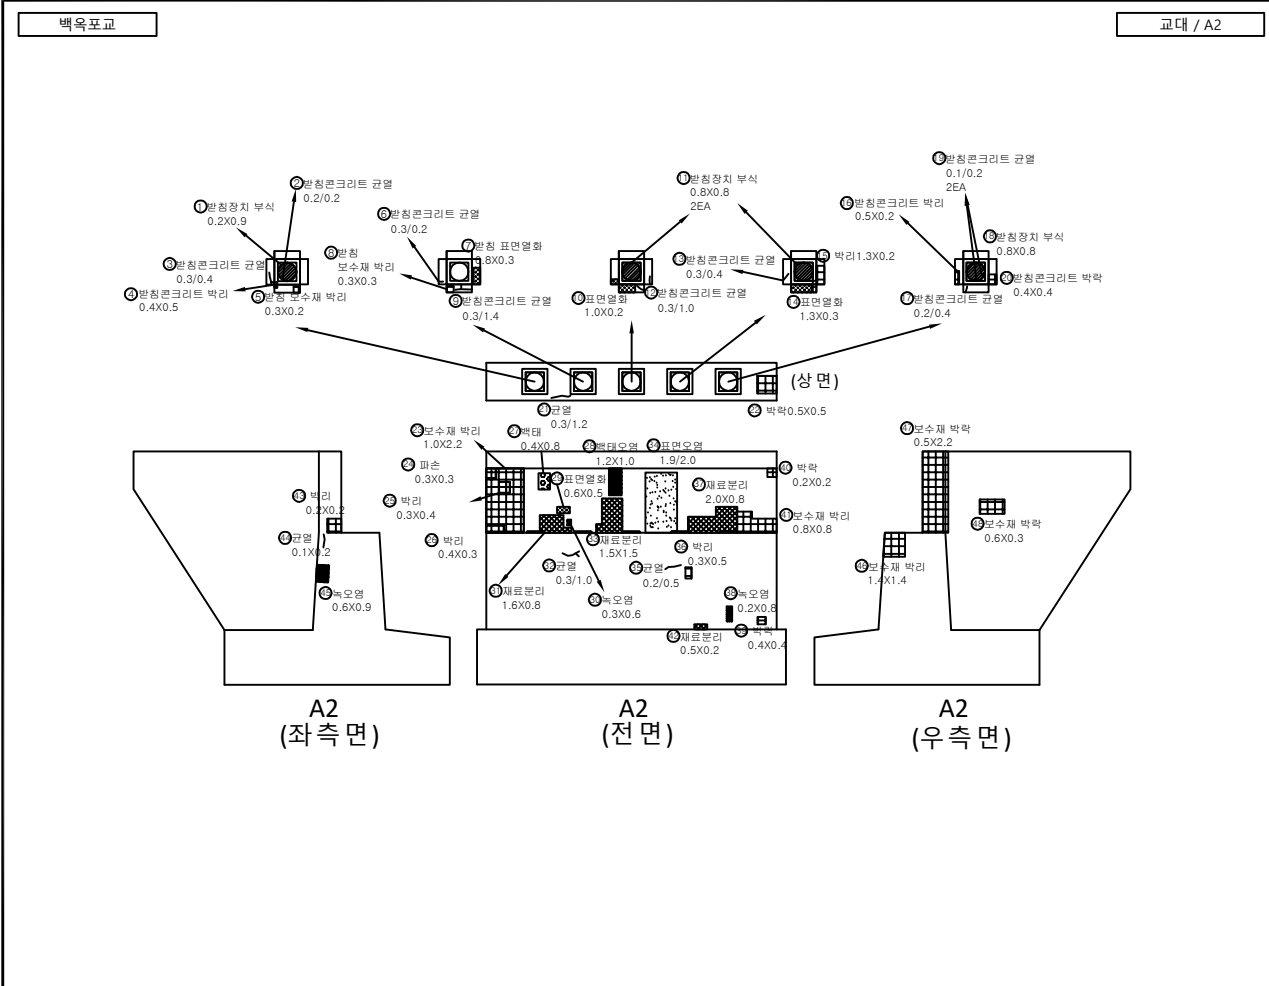
| | 강원본부 | 구조물명 | 백옥포교 (강릉) | 위 치 | A2 | 도면번호 | 018 / 021 |

| 손상물량표 | | | | | | | | | | |
|---|---|---|---|---|---|---|---|---|---|---|
| 1 | 구 | 받침 | 받침장치 부식 | | 0.9 | 0.2 | m <sup>2</sup> | 1 | 0.18 | |
| 2 | 구 | 받침 | 받침콘크리트 균열 | 0.2 | 0.2 | | m | 1 | 0.20 | |
| 3 | 구 | 받침 | 받침콘크리트 균열 | 0.3 | 0.4 | | m | 1 | 0.40 | |
| 6 | 구 | 받침 | 받침콘크리트 균열 | 0.3 | 0.2 | | m | 1 | 0.20 | |
| 9 | 구 | 받침 | 받침콘크리트 균열 | 0.3 | 1.4 | | m | 1 | 1.40 | |
| 11 | 구 | 받침 | 받침장치 부식 | | 0.8 | 0.8 | m <sup>2</sup> | 2 | 1.28 | |
| 12 | 구 | 받침 | 받침콘크리트 균열 | 0.3 | 1.0 | | m | 1 | 1.00 | |
| 13 | 구 | 받침 | 받침콘크리트 균열 | 0.3 | 0.4 | | m | 1 | 0.40 | |
| 17 | 구 | 받침 | 받침콘크리트 균열 | 0.2 | 0.4 | | m | 1 | 0.40 | |
| 18 | 구 | 받침 | 받침장치 부식 | | 0.8 | 0.8 | m <sup>2</sup> | 1 | 0.64 | |
| 19 | 구 | 받침 | 받침콘크리트 균열 | 0.1 | 0.2 | | m | 2 | 0.40 | |
| 21 | 구 | 교대 | 균열 | 0.3 | 1.2 | | m | 1 | 1.20 | |
| 30 | 구 | 교대 | 녹오염 | | 0.6 | 0.3 | m <sup>2</sup> | 1 | 0.18 | 19보수 |
| 31 | 구 | 교대 | 재료분리 | | 0.8 | 1.6 | m <sup>2</sup> | 1 | 1.28 | 19보수 |

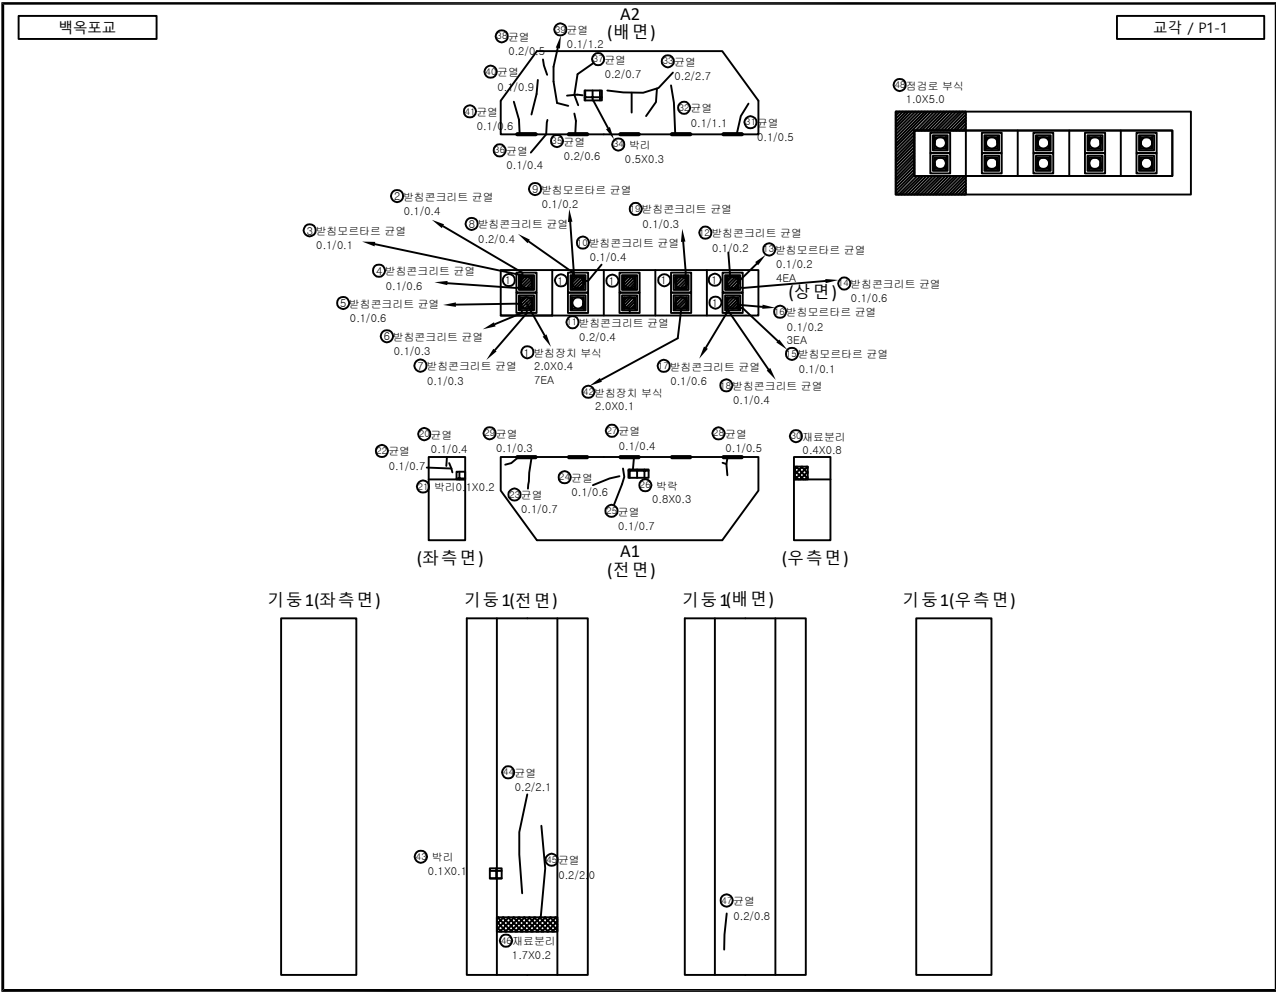
| | 강원본부 | 구조물명 | 백옥포교 (강릉) | 위 치 | P1 | 도면번호 | 019 / 021 |

| 손상량량표 | | | | | | | | | | |
|---|---|---|---|---|---|---|---|---|---|---|
| 1 | 구 | 받침 | 받침장치 부식 | | 0.4 | 2.0 | m' | 1 | 0.80 | |
| 2 | 구 | 받침 | 받침콘크리트 균열 | 0.1 | 0.4 | | m | 1 | 0.40 | |
| 3 | 구 | 받침 | 받침모르타르 균열 | 0.1 | 0.1 | | m | 1 | 0.10 | |
| 4 | 구 | 받침 | 받침콘크리트 균열 | 0.1 | 0.6 | | m | 1 | 0.60 | |
| 5 | 구 | 받침 | 받침콘크리트 균열 | 0.1 | 0.6 | | m | 1 | 0.60 | |
| 6 | 구 | 받침 | 받침콘크리트 균열 | 0.1 | 0.3 | | m | 1 | 0.30 | |
| 7 | 구 | 받침 | 받침콘크리트 균열 | 0.1 | 0.3 | | m | 1 | 0.30 | |
| 8 | 구 | 받침 | 받침콘크리트 균열 | 0.2 | 0.4 | | m | 1 | 0.40 | |
| 9 | 구 | 받침 | 받침모르타르 균열 | 0.1 | 0.2 | | m | 1 | 0.20 | |
| 10 | 구 | 받침 | 받침콘크리트 균열 | 0.1 | 0.4 | | m | 1 | 0.40 | |
| 11 | 구 | 받침 | 받침콘크리트 균열 | 0.2 | 0.4 | | m | 1 | 0.40 | |
| 12 | 구 | 받침 | 받침콘크리트 균열 | 0.1 | 0.3 | | m | 1 | 0.30 | |
| 13 | 구 | 받침 | 받침모르타르 균열 | 0.1 | 0.2 | | m | 4 | 0.80 | |
| 14 | 구 | 받침 | 받침콘크리트 균열 | 0.1 | 0.6 | | m | 1 | 0.60 | |
| 15 | 구 | 받침 | 받침모르타르 균열 | 0.1 | 0.1 | | m | 1 | 0.10 | |
| 16 | 구 | 받침 | 받침모르타르 균열 | 0.1 | 0.2 | | m | 3 | 0.60 | |
| 17 | 구 | 받침 | 받침콘크리트 균열 | 0.1 | 0.6 | | m | 1 | 0.60 | |
| 18 | 구 | 받침 | 받침콘크리트 균열 | 0.1 | 0.4 | | m | 1 | 0.40 | |
| 19 | 구 | 받침 | 받침콘크리트 균열 | 0.1 | 0.3 | | m | 1 | 0.30 | |
| 20 | 구 | 교각 | 균열 | 1.00 | 0.30 | | m | 1 | 0.30 | |
| 22 | 구 | 교각 | 균열 | 0.1 | 0.9 | | m | 1 | 0.90 | |
| 23 | 구 | 교각 | 균열 | 0.1 | 0.7 | | m | 1 | 0.70 | |
| 24 | 구 | 교각 | 균열 | 0.1 | 0.6 | | m | 1 | 0.60 | |
| 25 | 구 | 교각 | 균열 | 0.1 | 0.7 | | m | 1 | 0.70 | |
| 27 | 구 | 교각 | 균열 | 0.1 | 0.4 | | m | 1 | 0.40 | |
| 28 | 구 | 교각 | 균열 | 0.1 | 0.5 | | m | 1 | 0.50 | |
| 29 | 구 | 교각 | 균열 | 0.1 | 0.3 | | m | 1 | 0.30 | |
| 30 | 구 | 교각 | 재료분리 | | 0.8 | 0.4 | m' | 1 | 0.32 | |
| 31 | 구 | 교각 | 균열 | 0.1 | 0.5 | | m | 1 | 0.50 | |

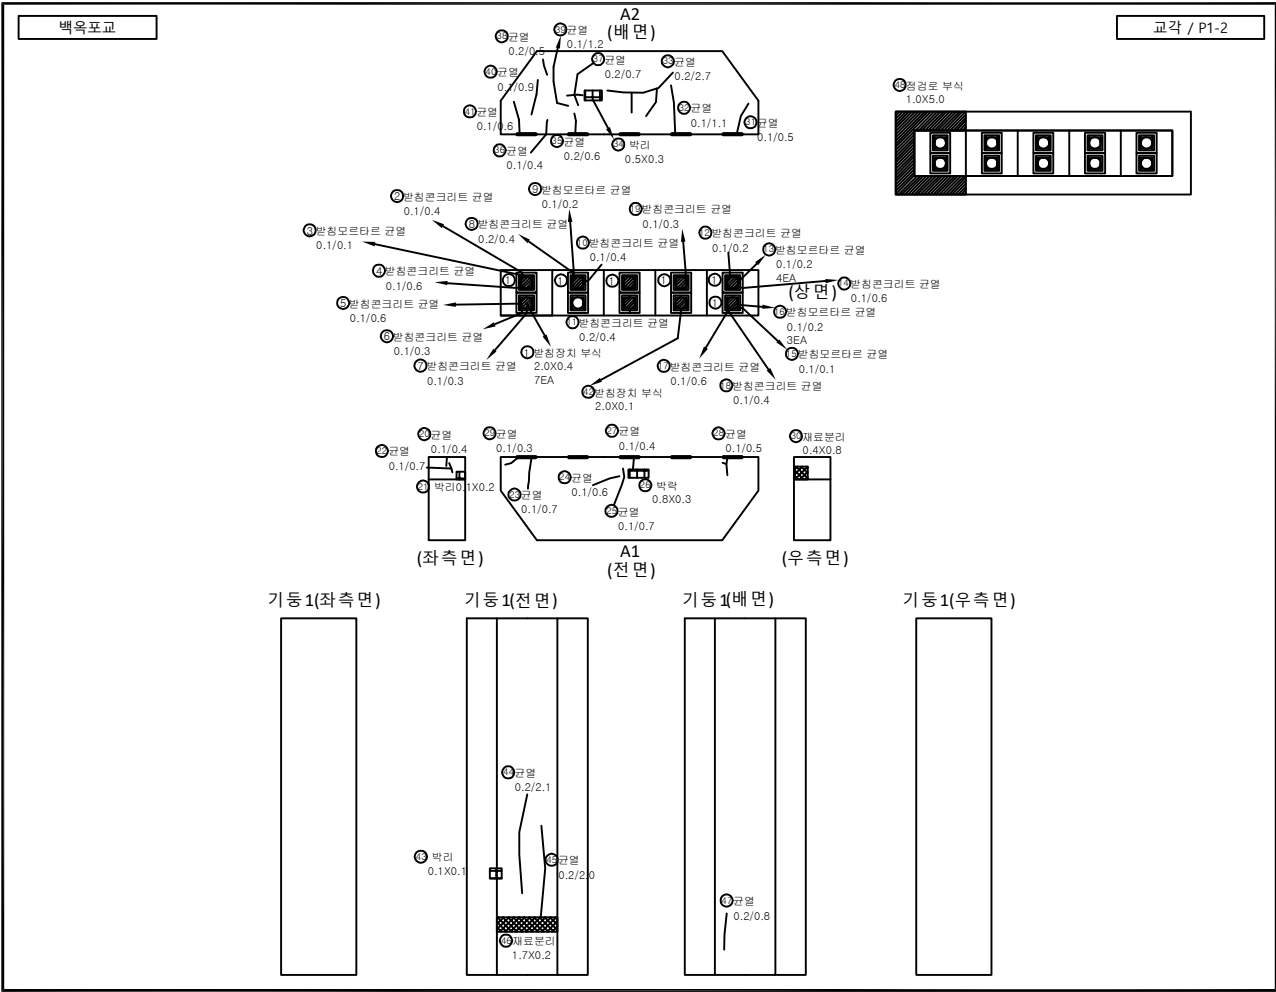
| | 강원본부 | 구조물명 | 백옥포교 (강릉) | 위 치 | P1-2 | 도면번호 | 019-2 / 021 |

| 손상물량표 | | | | | | | | | | |
|---|---|---|---|---|---|---|---|---|---|---|
| 32 | 구 | 교각 | 균열 | 0.1 | 1.1 | | m | 1 | 1.10 | |
| 33 | 구 | 교각 | 균열 | 0.2 | 2.7 | | m | 1 | 2.70 | |
| 35 | 구 | 교각 | 균열 | 0.1 | 0.1 | | m | 1 | 0.10 | |
| 36 | 구 | 교각 | 균열 | 0.1 | 0.6 | | m | 1 | 0.60 | |
| 37 | 구 | 교각 | 균열 | 0.2 | 0.7 | | m | 1 | 0.70 | |
| 38 | 구 | 교각 | 균열 | 0.2 | 0.5 | | m | 1 | 0.50 | |
| 39 | 구 | 교각 | 균열 | 0.1 | 1.2 | | m | 1 | 1.20 | |
| 41 | 구 | 교각 | 균열 | 0.1 | 0.6 | | m | 1 | 0.60 | |
| 42 | 구 | 받침 | 받침장치 부식 | | 0.1 | 2.0 | m² | 1 | 0.20 | |
| 44 | 구 | 교각 | 균열 | 0.2 | 2.1 | | m | 1 | 2.10 | |
| 45 | 구 | 교각 | 균열 | 0.2 | 2.0 | | m | 1 | 2.00 | |
| 47 | 구 | 교각 | 균열 | 0.2 | 0.8 | | m | 1 | 0.80 | |
| 48 | 구 | 교각 | 점검로 부식 | | 5.0 | 1.0 | m² | 1 | 5.00 | |

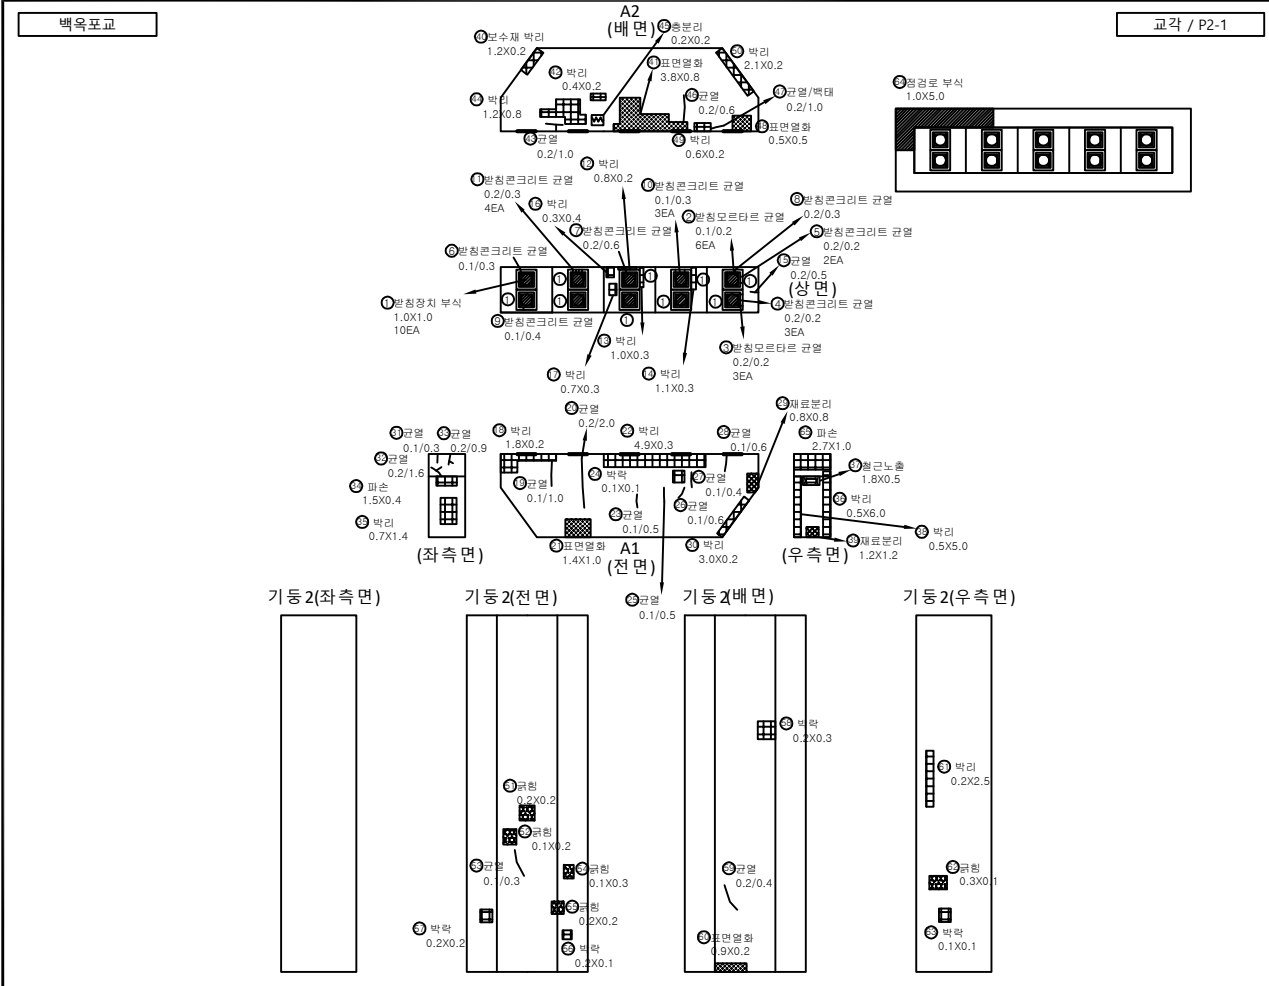
| | 강원본부 | 구조물명 | 백옥포교 (강릉) | 위 치 | P2 | 도면번호 | 020 / 021 |

| 손상물량표 | | | | | | | | | | |
|---|---|---|---|---|---|---|---|---|---|---|
| 1 | 구 | 받침 | 받침장치 부식 | | 1.0 | 1.0 | m² | 10 | 10.00 | |
| 2 | 구 | 받침 | 받침모르타르 균열 | 0.1 | 0.2 | | m | 6 | 1.20 | |
| 3 | 구 | 받침 | 받침모르타르 균열 | 0.2 | 0.2 | | m | 3 | 0.60 | |
| 4 | 구 | 받침 | 받침콘크리트 균열 | 0.2 | 0.2 | | m | 3 | 0.60 | |
| 5 | 구 | 받침 | 받침콘크리트 균열 | 0.2 | 0.2 | | m | 2 | 0.40 | |
| 6 | 구 | 받침 | 받침콘크리트 균열 | 0.1 | 0.3 | | m | 1 | 0.30 | 19보수 |
| 7 | 구 | 받침 | 받침콘크리트 균열 | 0.2 | 0.6 | | m | 1 | 0.60 | |
| 8 | 구 | 받침 | 받침콘크리트 균열 | 0.2 | 0.3 | | m | 1 | 0.30 | |
| 9 | 구 | 받침 | 받침콘크리트 균열 | 0.1 | 0.4 | | m | 1 | 0.40 | 19보수 |
| 10 | 구 | 받침 | 받침콘크리트 균열 | 0.1 | 0.3 | | m | 3 | 0.90 | |
| 11 | 구 | 받침 | 받침콘크리트 균열 | 0.2 | 0.3 | | m | 4 | 1.20 | 19보수 |
| 15 | 구 | 교각 | 균열 | 0.2 | 0.5 | | m | 1 | 0.50 | |
| 19 | 구 | 교각 | 균열 | 0.1 | 1.0 | | m | 1 | 1.00 | 19보수 |
| 20 | 구 | 교각 | 균열 | 0.2 | 2.0 | | m | 1 | 2.00 | 19보수 |
| 23 | 구 | 교각 | 균열 | 0.1 | 0.5 | | m | 1 | 0.50 | 19보수 |
| 25 | 구 | 교각 | 균열 | 0.1 | 0.5 | | m | 1 | 0.50 | 19보수 |
| 26 | 구 | 교각 | 균열 | 0.1 | 0.3 | | m | 1 | 0.30 | 19보수 |
| 27 | 구 | 교각 | 균열 | 0.1 | 0.6 | | m | 1 | 0.60 | 19보수 |
| 28 | 구 | 교각 | 균열 | 0.1 | 0.6 | | m | 1 | 0.60 | 19보수 |
| 30 | 구 | 교각 | 박리 | | 0.2 | 3.0 | m² | 1 | 0.60 | 19보수 |
| 31 | 구 | 교각 | 균열 | 0.1 | 0.3 | | m | 1 | 0.30 | 19보수 |

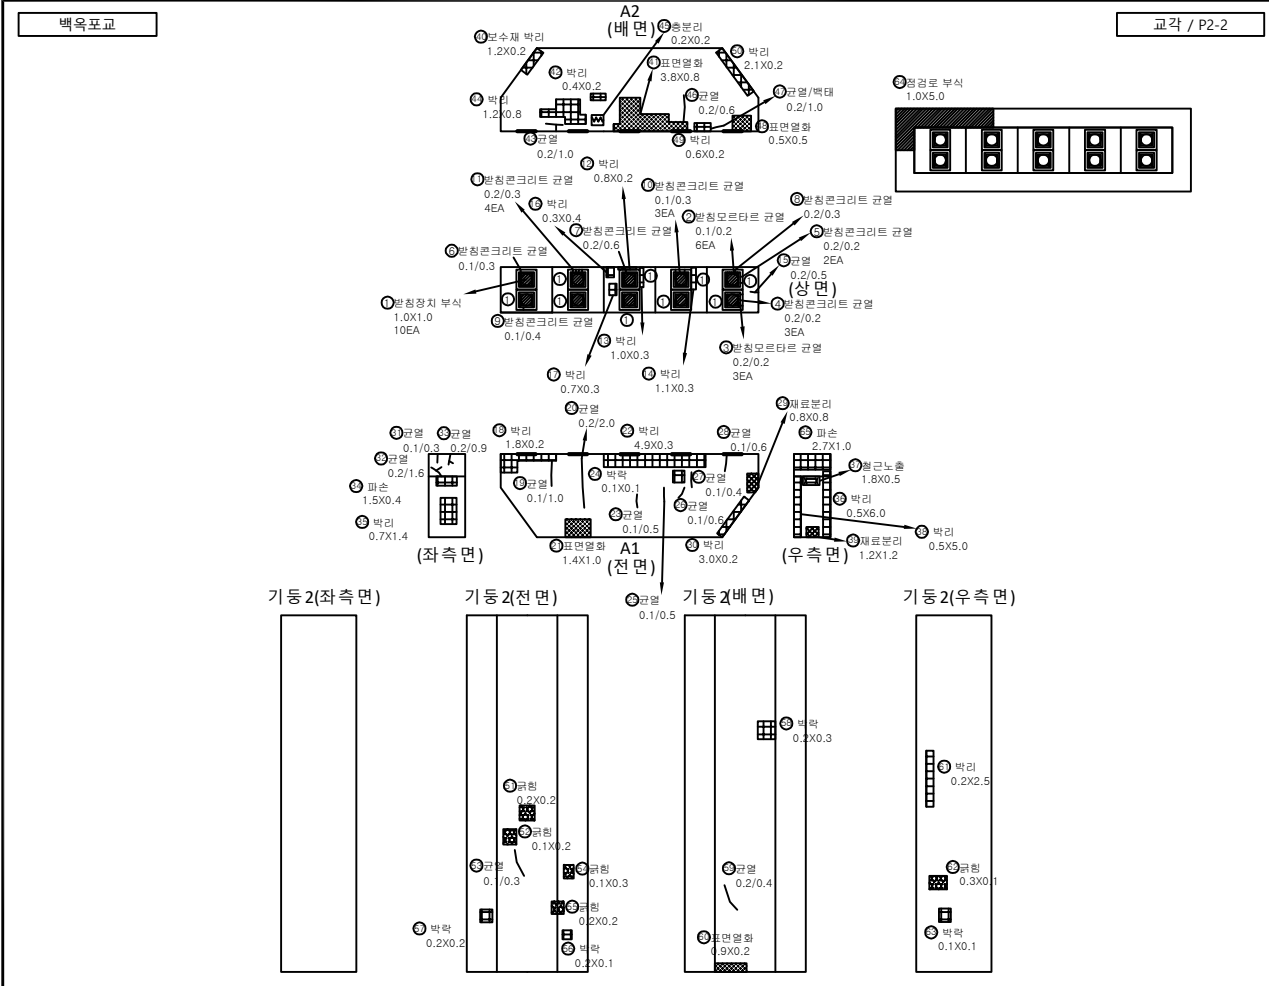
| | 강원본부 | 구조물명 | 백옥포교 (강릉) | 위 치 | P2-2 | 도면번호 | 020-2 / 021 |

| 손상량량표 | | | | | | | | | |
|---|---|---|---|---|---|---|---|---|---|
| 32 | 구 | 교각 | 균열 | 0.2 | 1.6 | | m | 1 | 19보수 |
| 33 | 구 | 교각 | 균열 | 0.2 | 0.9 | | m | 1 | 19보수 |
| 43 | 구 | 교각 | 균열 | 0.2 | 1.0 | | m | 1 | 1.00 |
| 46 | 구 | 교각 | 균열 | 0.2 | 0.6 | | m | 1 | 0.60 |
| 47 | 구 | 교각 | 균열/박리 | | 0.2 | 1.0 | m <sup>2</sup> | 1 | 0.20 |
| 53 | 구 | 교각 | 균열 | 0.1 | 0.3 | | m | 1 | 0.30 |
| 59 | 구 | 교각 | 균열 | 0.2 | 0.4 | | m | 1 | 0.40 |
| 61 | 구 | 교각 | 박리 | | 2.5 | 0.2 | m <sup>2</sup> | 1 | 0.50 |
| 62 | 구 | 교각 | 균형 | | 0.1 | 0.3 | m <sup>2</sup> | 1 | 0.03 |

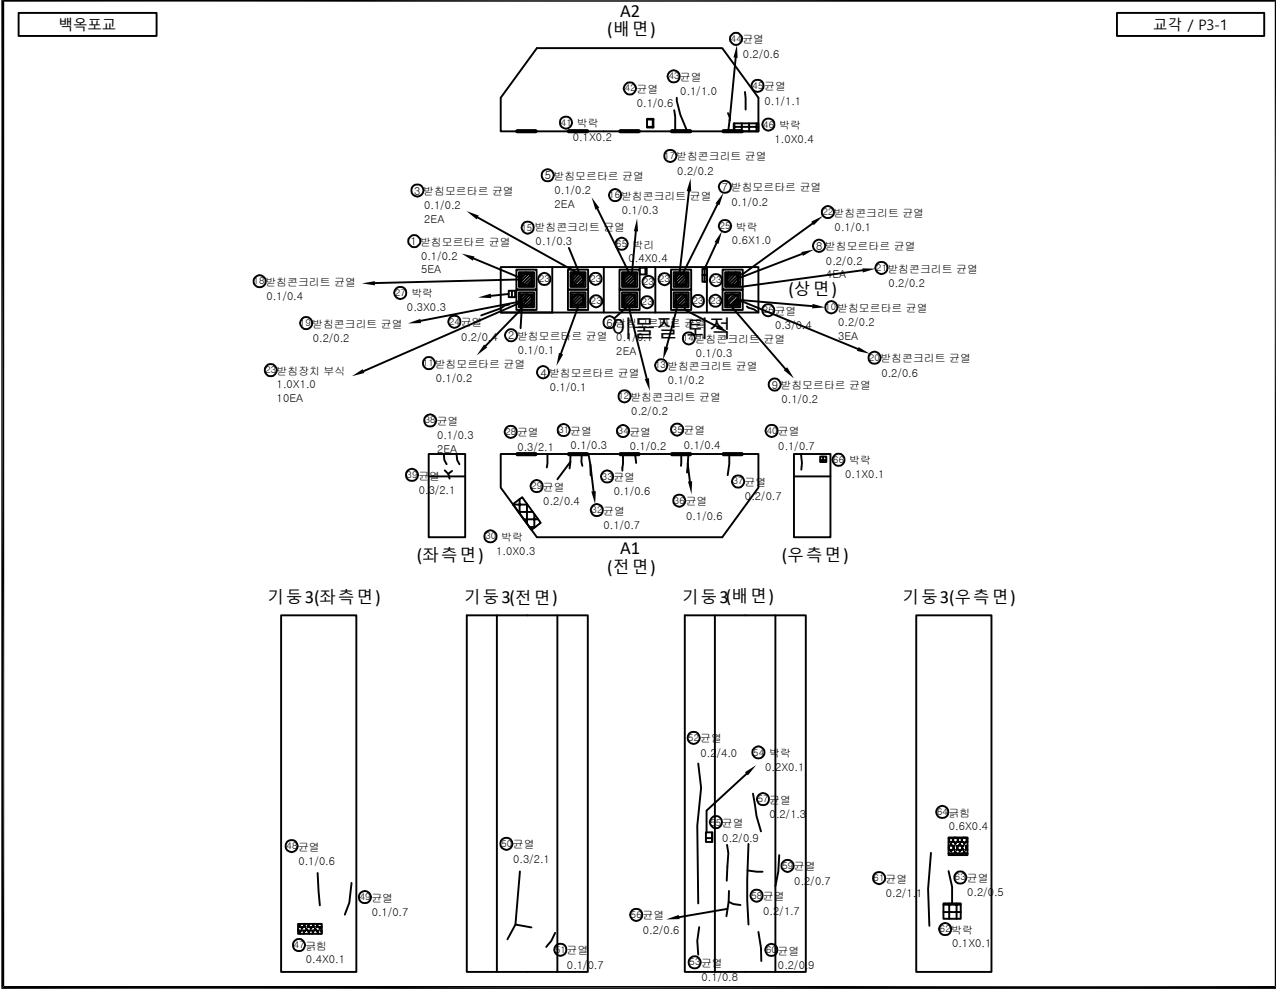
| 손상량량표 | | | | | | | | | | |
|---|---|---|---|---|---|---|---|---|---|---|
| 1 | 구 | 받침 | 받침모르타르 균열 | 0.1 | 0.2 | | m | 5 | 1.00 | |
| 2 | 구 | 받침 | 받침모르타르 균열 | 0.1 | 0.1 | | m | 1 | 0.10 | |
| 3 | 구 | 받침 | 받침모르타르 균열 | 0.1 | 0.2 | | m | 2 | 0.40 | |
| 4 | 구 | 받침 | 받침모르타르 균열 | 0.1 | 0.1 | | m | 1 | 0.10 | |
| 5 | 구 | 받침 | 받침모르타르 균열 | 0.1 | 0.2 | | m | 2 | 0.40 | |
| 6 | 구 | 받침 | 받침모르타르 균열 | 0.1 | 0.1 | | m | 2 | 0.20 | |
| 7 | 구 | 받침 | 받침모르타르 균열 | 0.1 | 0.2 | | m | 1 | 0.20 | |
| 8 | 구 | 받침 | 받침모르타르 균열 | 0.2 | 0.2 | | m | 4 | 0.80 | |
| 9 | 구 | 받침 | 받침모르타르 균열 | 0.1 | 0.2 | | m | 1 | 0.20 | |
| 10 | 구 | 받침 | 받침모르타르 균열 | 0.2 | 0.2 | | m | 3 | 0.60 | |
| 11 | 구 | 받침 | 받침콘크리트 균열 | 0.1 | 0.2 | | m | 1 | 0.20 | |
| 12 | 구 | 받침 | 받침콘크리트 균열 | 0.2 | 0.2 | | m | 1 | 0.20 | |
| 13 | 구 | 받침 | 받침콘크리트 균열 | 0.1 | 0.2 | | m | 1 | 0.20 | |
| 14 | 구 | 받침 | 받침콘크리트 균열 | 0.1 | 0.3 | | m | 1 | 0.30 | |
| 15 | 구 | 받침 | 받침콘크리트 균열 | 0.1 | 0.3 | | m | 1 | 0.30 | |
| 16 | 구 | 받침 | 받침콘크리트 균열 | 0.1 | 0.3 | | m | 1 | 0.30 | |
| 17 | 구 | 받침 | 받침콘크리트 균열 | 0.2 | 0.2 | | m | 1 | 0.20 | |
| 18 | 구 | 받침 | 받침콘크리트 균열 | 0.1 | 0.4 | | m | 1 | 0.40 | |
| 19 | 구 | 받침 | 받침콘크리트 균열 | 0.2 | 0.2 | | m | 1 | 0.20 | |
| 20 | 구 | 받침 | 받침콘크리트 균열 | 0.2 | 0.6 | | m | 1 | 0.60 | |
| 30 | 구 | 교각 | 박락 | | 0.3 | 1.0 | m <sup>2</sup> | 1 | 0.30 | |
| 31 | 구 | 교각 | 균열 | 0.1 | 0.3 | | m | 1 | 0.30 | |
