2019년 영동선 두원교(인천) 등 63개소  
정밀안전점검 및 제2종 성능평가 용역

## 외관조사망도 ( 백옥포교(인천) )

한국도로공사 강원본부

백옥포교  
( 인천방향 )

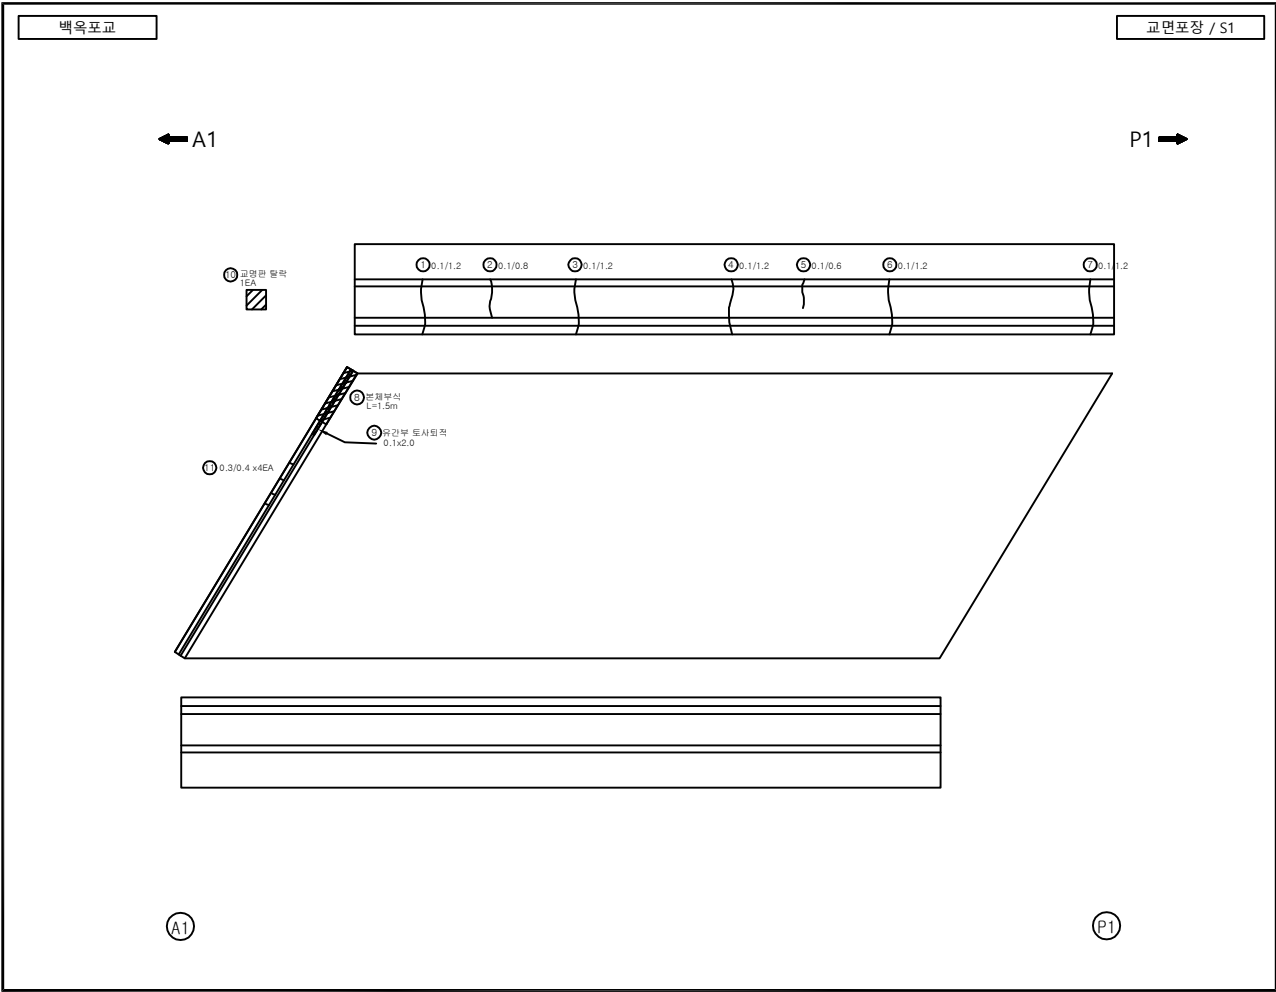
| 손상물량표 | | | | | | | | | | |
|---|---|---|---|---|---|---|---|---|---|---|
| 1 | 구 | 방호벽 | 균열 | 0.1 | 1.2 | | m | 1 | 1.20 | |
| 2 | 구 | 방호벽 | 균열 | 0.1 | 0.8 | | m | 1 | 0.80 | |
| 3 | 구 | 방호벽 | 균열 | 0.1 | 1.2 | | m | 1 | 1.20 | |
| 4 | 구 | 방호벽 | 균열 | 0.1 | 1.2 | | m | 1 | 1.20 | |
| 5 | 구 | 방호벽 | 균열 | 0.1 | 0.6 | | m | 1 | 0.60 | |
| 6 | 구 | 방호벽 | 균열 | 0.1 | 1.2 | | m | 1 | 1.20 | |
| 7 | 구 | 방호벽 | 균열 | 0.1 | 1.2 | | m | 1 | 1.20 | |
| 8 | 구 | 신속이음 | 본체 부식 | | 1.5 | | m | 1 | 1.50 | |
| 9 | 구 | 신속이음 | 유간부 토사퇴적 | | 0.1 | 2.0 | m <sup>2</sup> | 1 | 0.20 | |
| 10 | 신 | 방호벽 | 교면판 탈락 | | | | EA | 1 | 1.00 | |
| 11 | 신 | 신속이음 | 후타재 균열 | 0.3 | 0.4 | | m | 4 | 1.60 | |

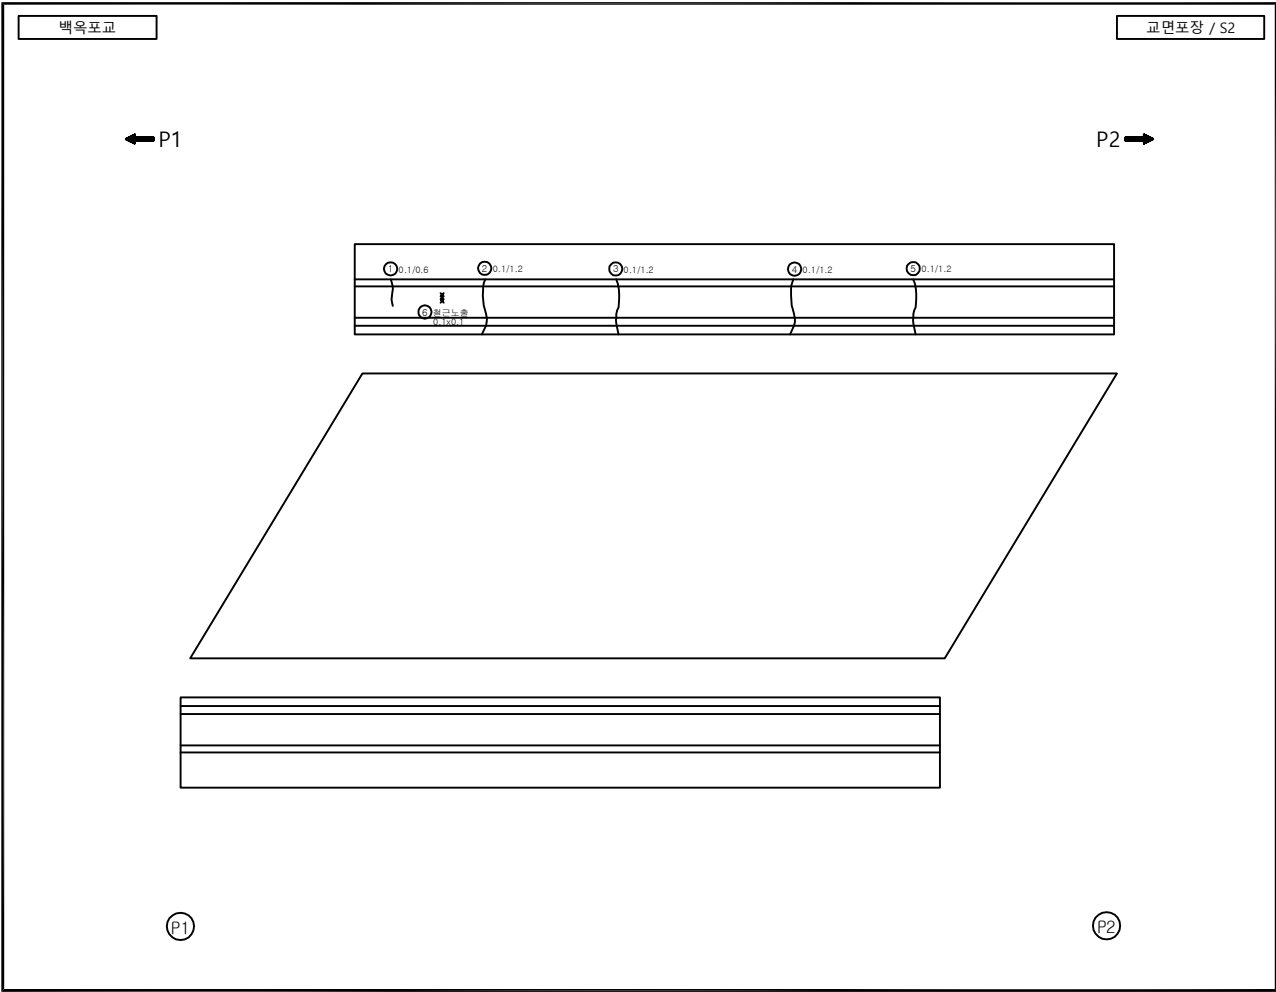
| 손상물량표 | | | | | | | | | | |
|---|---|---|---|---|---|---|---|---|---|---|
| 1 | 구 | 방호벽 | 균열 | 0.1 | 0.6 | | m | 1 | 0.60 | |
| 2 | 구 | 방호벽 | 균열 | 0.1 | 1.2 | | m | 1 | 1.20 | |
| 3 | 구 | 방호벽 | 균열 | 0.1 | 1.2 | | m | 1 | 1.20 | |
| 4 | 구 | 방호벽 | 균열 | 0.1 | 1.2 | | m | 1 | 1.20 | |
| 5 | 구 | 방호벽 | 균열 | 0.1 | 1.2 | | m | 1 | 1.20 | |
| 6 | 구 | 방호벽 | 철근노출 | | 0.1 | 0.1 | m <sup>2</sup> | 1 | 0.01 | |

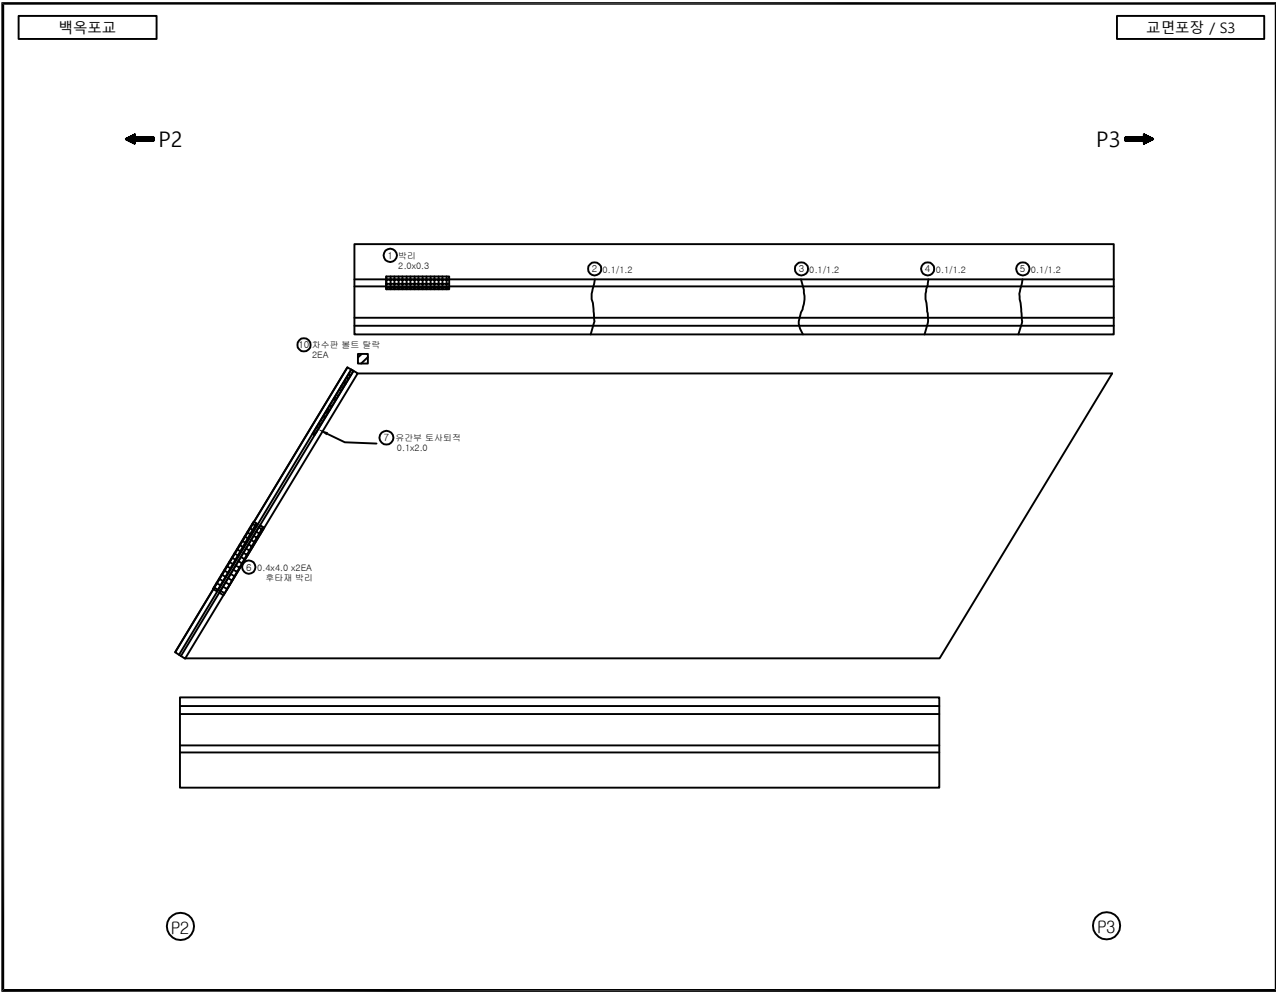
| 손상량량표 | | | | | | | | | | |
|---|---|---|---|---|---|---|---|---|---|---|
| 1 | 구 | 방호벽 | 박리 | | 0.3 | 2.0 | m <sup>2</sup> | 1 | 0.60 | 손상증가 |
| 2 | 구 | 방호벽 | 균열 | 0.1 | 1.2 | | m | 1 | 1.20 | |
| 3 | 구 | 방호벽 | 균열 | 0.1 | 1.2 | | m | 1 | 1.20 | |
| 4 | 구 | 방호벽 | 균열 | 0.1 | 1.2 | | m | 1 | 1.20 | |
| 5 | 구 | 방호벽 | 균열 | 0.1 | 1.2 | | m | 4 | 1.20 | |
| 6 | 구 | 신축이음 | 후타재 박리 | | 0.4 | 4.0 | m <sup>2</sup> | 2 | 3.20 | |
| 7 | 신 | 신축이음 | 유간부 토사퇴적 | | 0.1 | 2.0 | m <sup>2</sup> | 1 | 0.20 | |
| 8 | 신 | 신축이음 | 자수판 볼트 탈락 | | | | EA | 2 | 2.00 | |

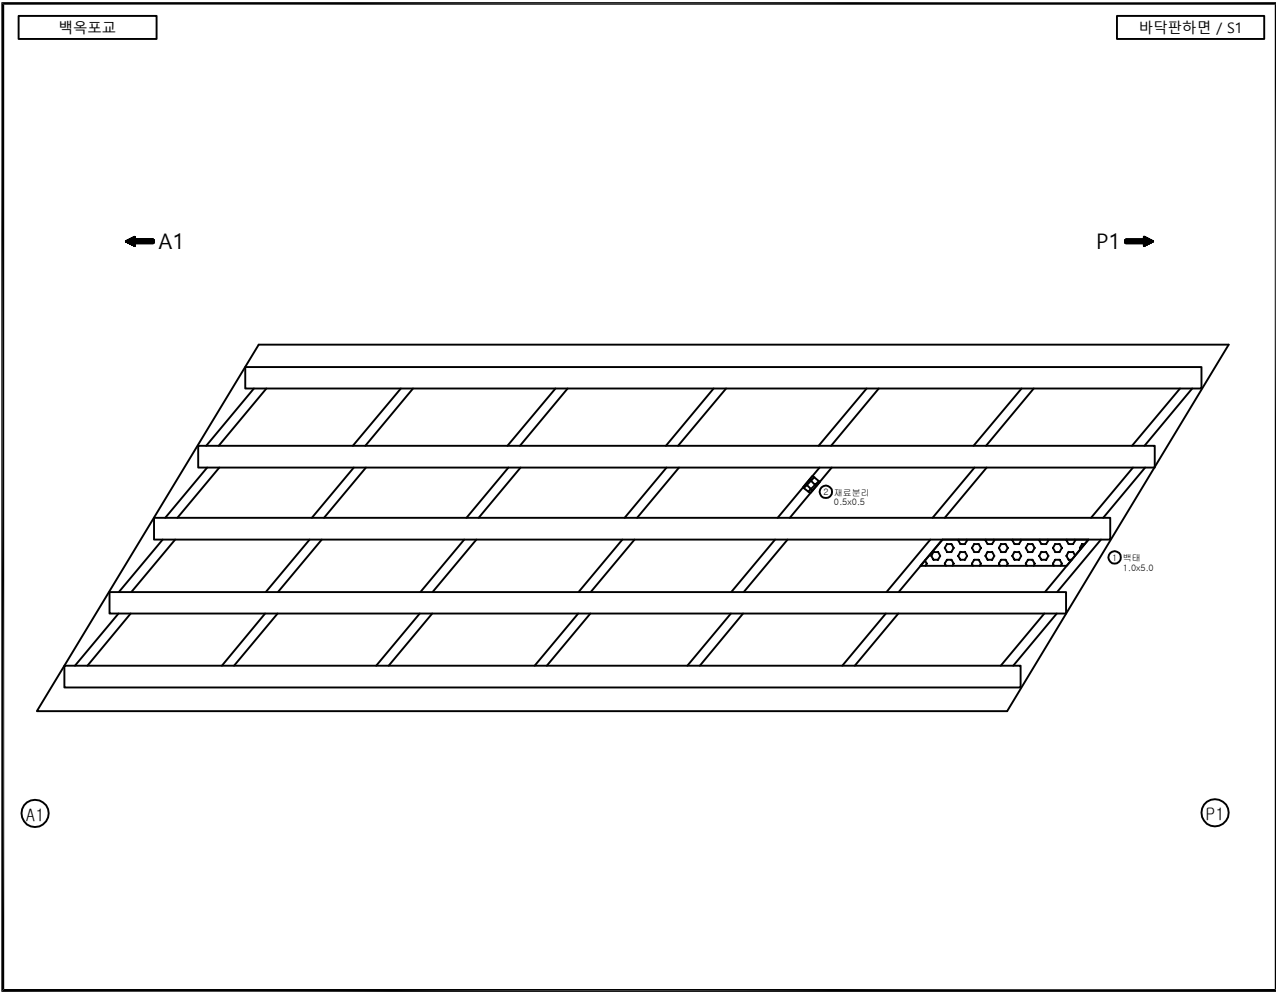
| 손상물량표 | | | | | | | | | | |
|---|---|---|---|---|---|---|---|---|---|---|
| 1 | 구 | 바닥판하면 | 백태 | | 1.0 | 5.0 | m' | 1 | 5.00 | |
| 2 | 신 | 가로보 | 재료분리 | | 0.5 | 0.5 | m' | 1 | 0.25 | |

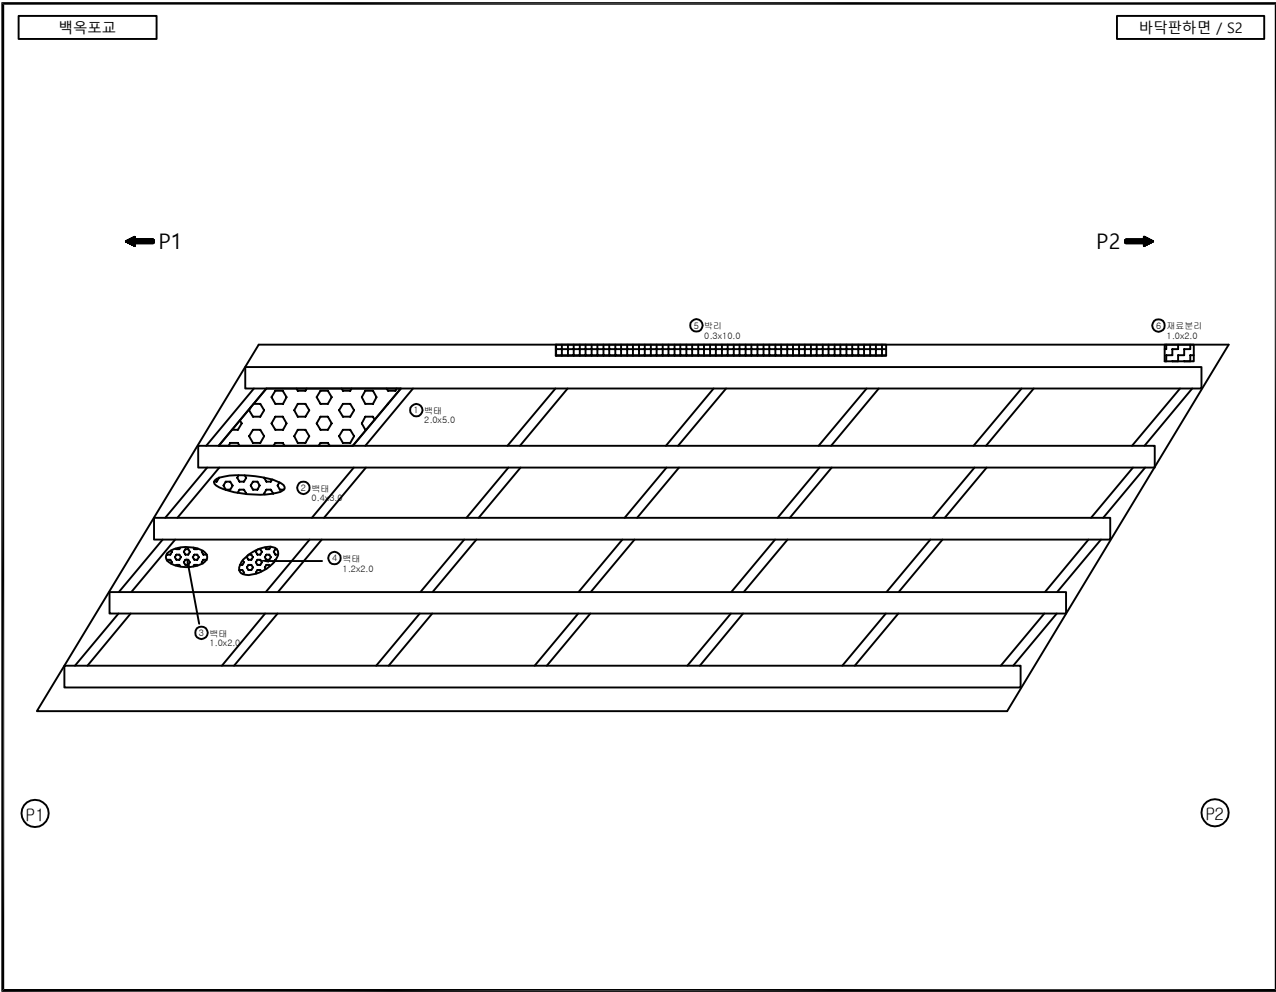
| 손상량량표 | | | | | | | | | | |
|---|---|---|---|---|---|---|---|---|---|---|
| 1 | 구 | 바닥판하면 | 백태 | | 2.0 | 5.0 | m² | 1 | 10.00 | |
| 2 | 구 | 바닥판하면 | 백태 | | 0.4 | 3.0 | m² | 1 | 1.20 | |
| 3 | 구 | 바닥판하면 | 백태 | | 1.0 | 2.0 | m² | 1 | 2.00 | |
| 4 | 구 | 바닥판하면 | 백태 | | 1.2 | 2.0 | m² | 1 | 2.40 | |
| 5 | 신 | 바닥판하면 | 박리 | | 0.3 | 10.0 | m² | 1 | 3.00 | |
| 6 | 신 | 바닥판하면 | 재료분리 | | 1.0 | 2.0 | m² | 1 | 2.00 | |

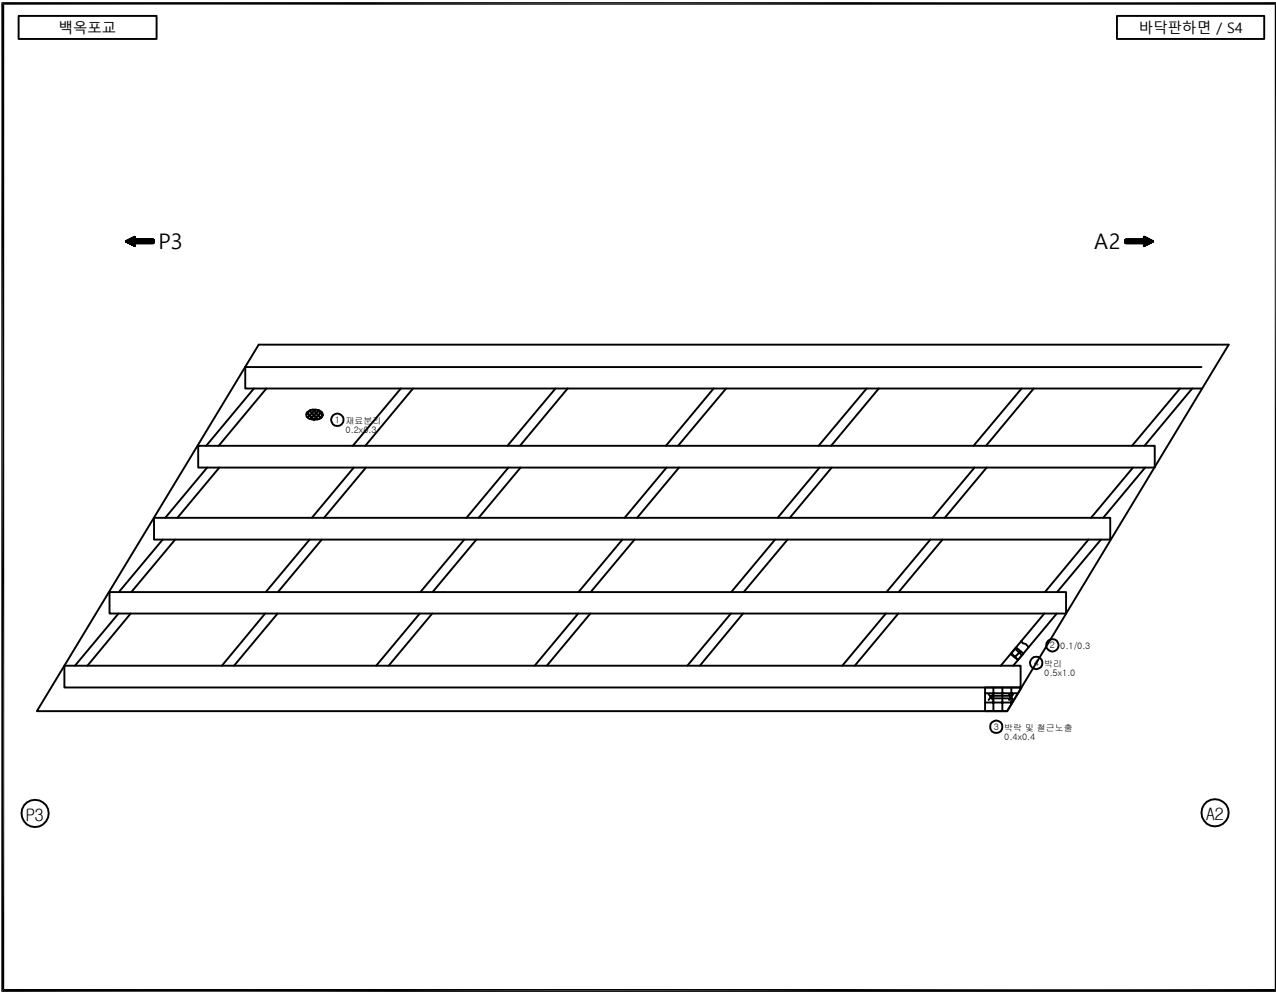
| 손상량량표 | | | | | | | | | | |
|---|---|---|---|---|---|---|---|---|---|---|
| 1 | 구 | 바닥판하면 | 재료분리 | | 0.2 | 0.3 | m' | 1 | 0.06 | |
| 2 | 구 | 가로보 | 균열 | 0.1 | 0.3 | | m | 1 | 0.30 | |
| 3 | 구 | 바닥판하면 | 박락 및 철근노출 | | 0.4 | 0.4 | m' | 1 | 0.16 | |
| 4 | 신 | 가로보 | 박리 | | 0.5 | 1.0 | m' | 1 | 0.50 | |

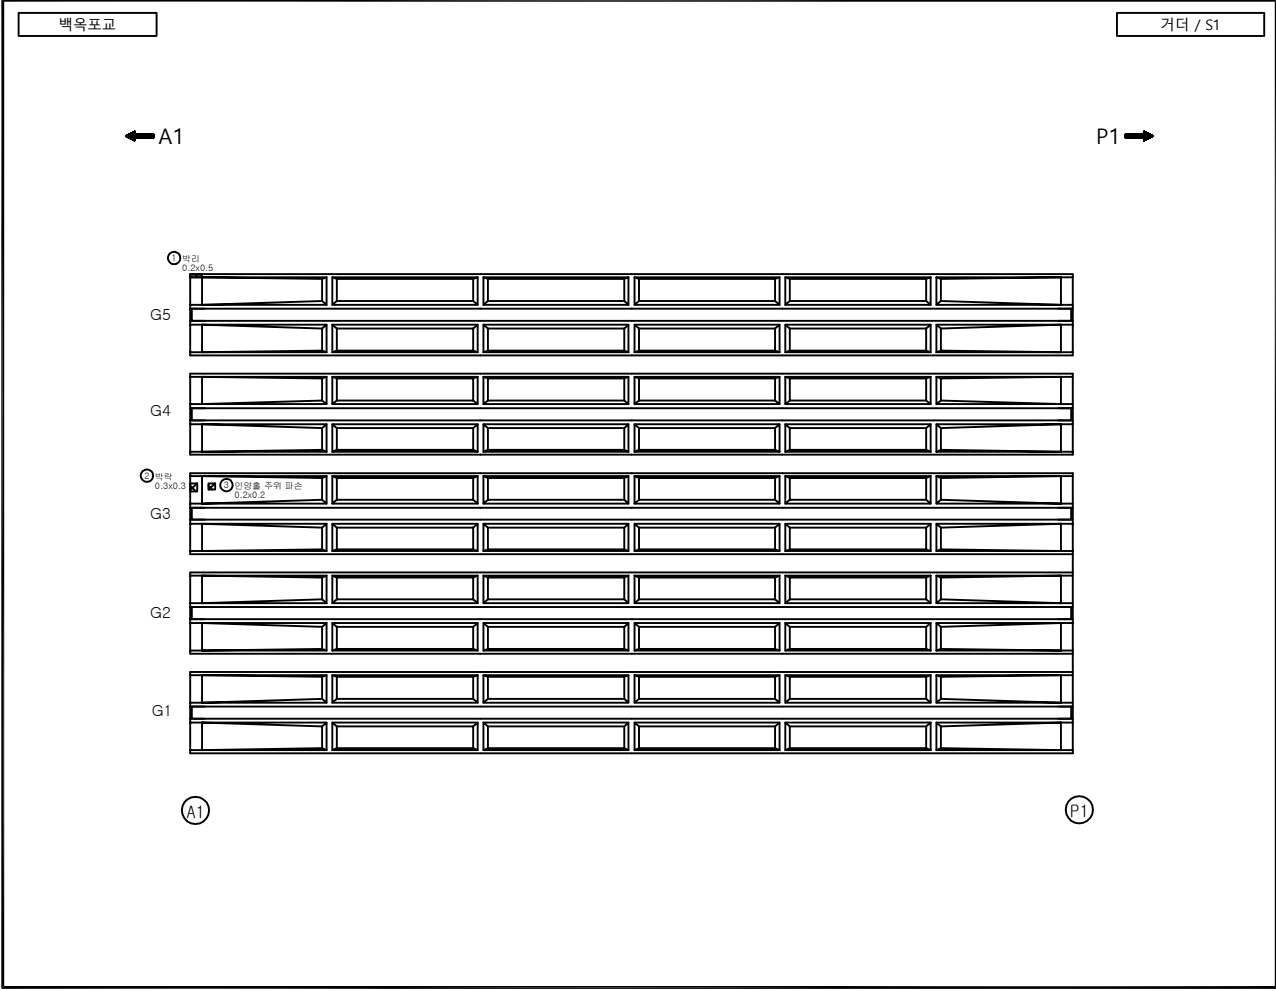
| 손상물량표 | | | | | | | | | | |
|---|---|---|---|---|---|---|---|---|---|---|
| 1 | 신 | 거더 | 박리 | | 0.2 | 0.5 | m² | 1 | 0.10 | |
| 2 | 신 | 거더 | 박락 | | 0.3 | 0.3 | m² | 1 | 0.09 | |
| 3 | 신 | 거더 | 인양홀 주위 파손 | | 0.2 | 0.2 | m² | 1 | 0.04 | |

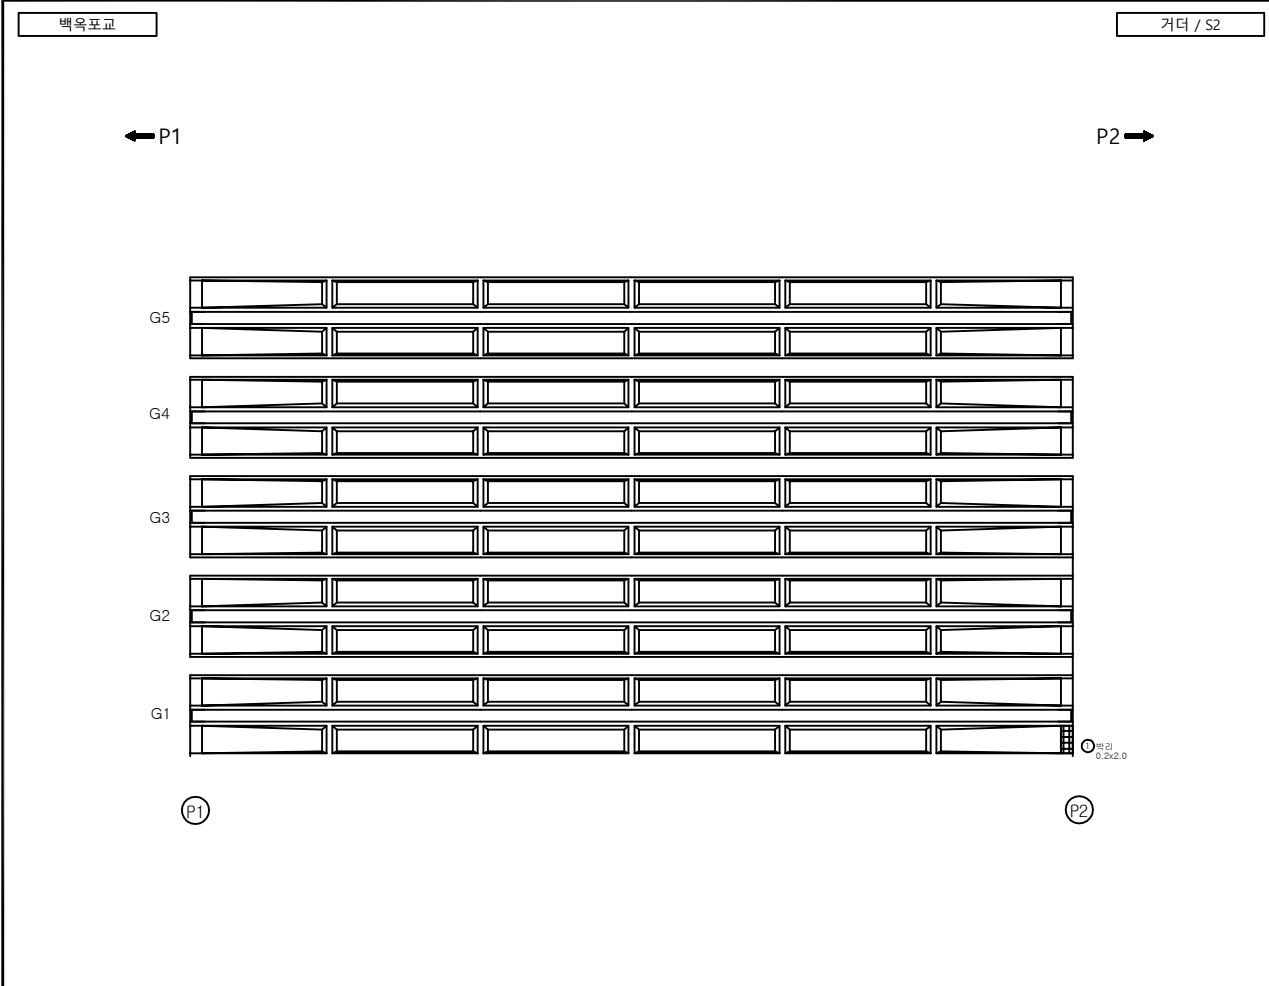
| 손상물량표 | | | | | | | | | | |
|---|---|---|---|---|---|---|---|---|---|---|
| 1 | 신 | 거터 | 박리 | | 0.2 | 2.0 | m <sup>2</sup> | 1 | 0.40 | |

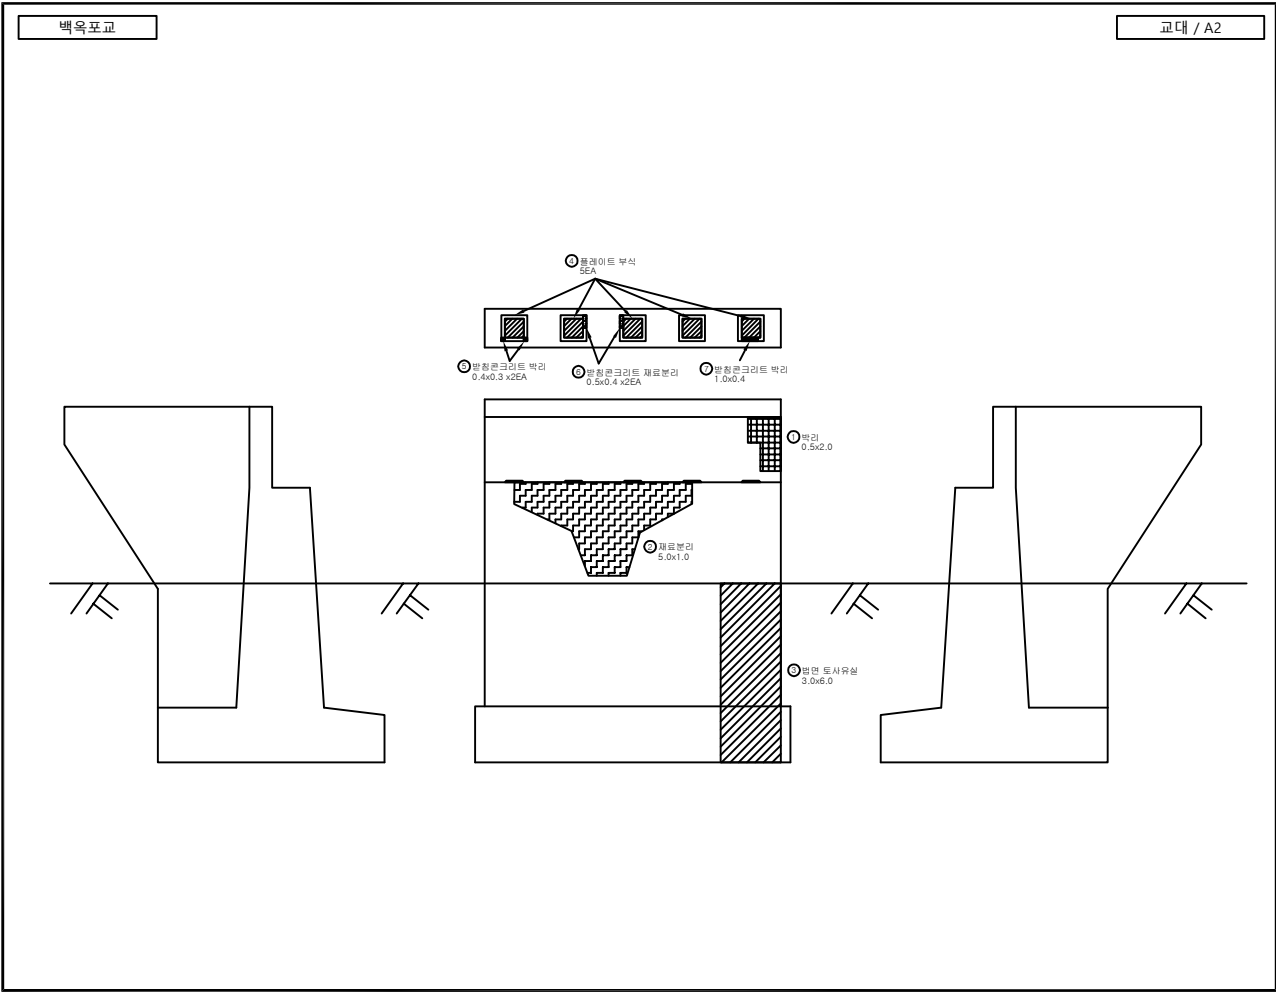
| 손상물량표 | | | | | | | | | | |
|---|---|---|---|---|---|---|---|---|---|---|
| 4 | 신 | 받침 | 받침 플레이트 부식 | | | | EA | 5 | 5.00 | |

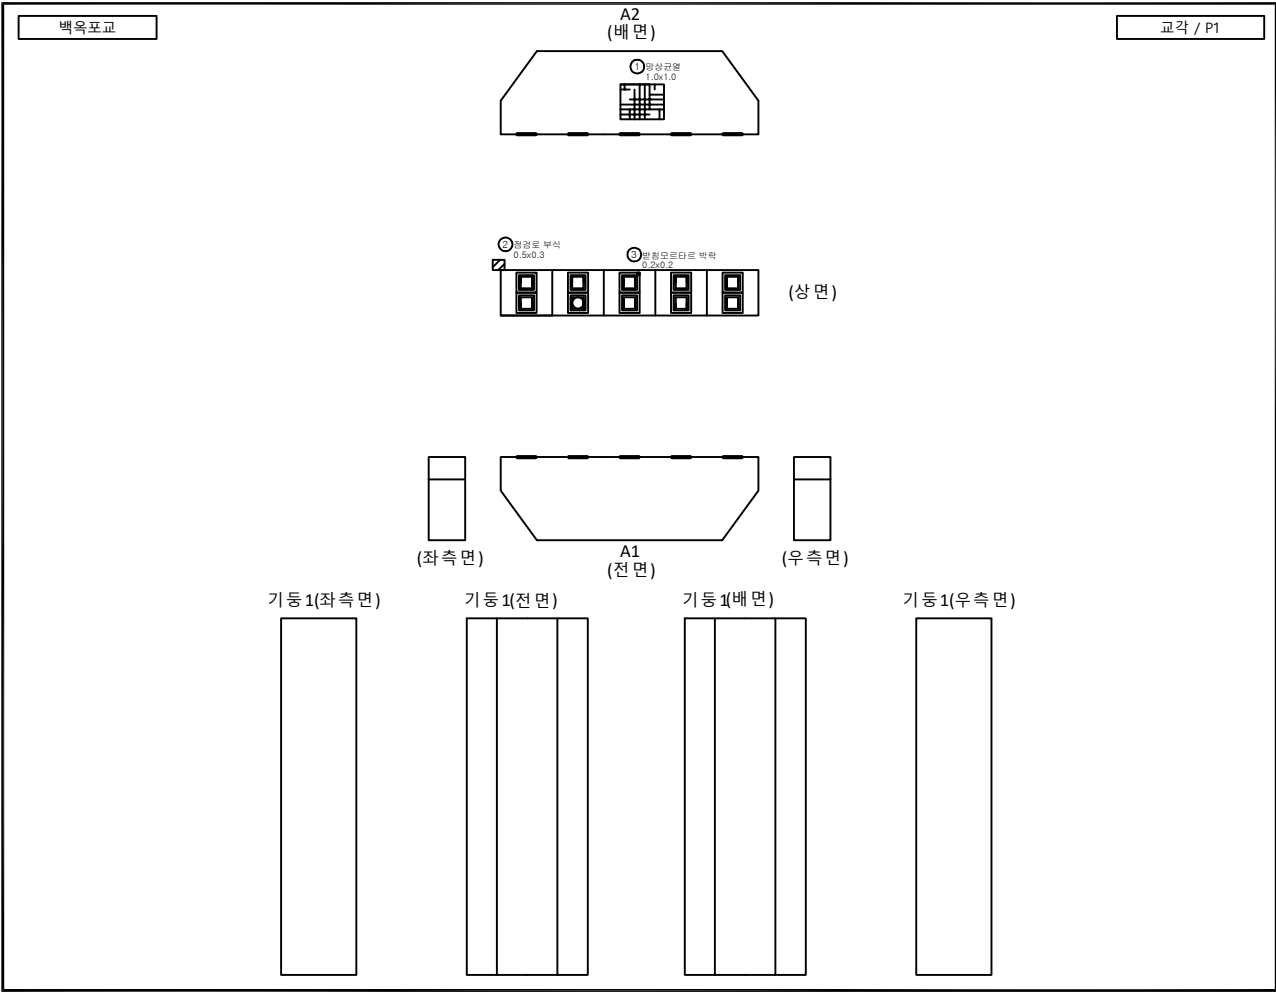
| 손상물량표 | | | | | | | | | | |
|---|---|---|---|---|---|---|---|---|---|---|
| 1 | 구 | 교각 | 망상균열 | 0.2 | 1.0 | 1.0 | m <sup>2</sup> | 1 | 1.00 | |
| 2 | 신 | 교각 | 점결로 부식 | | 0.5 | 0.3 | m <sup>2</sup> | 1 | 0.15 | |

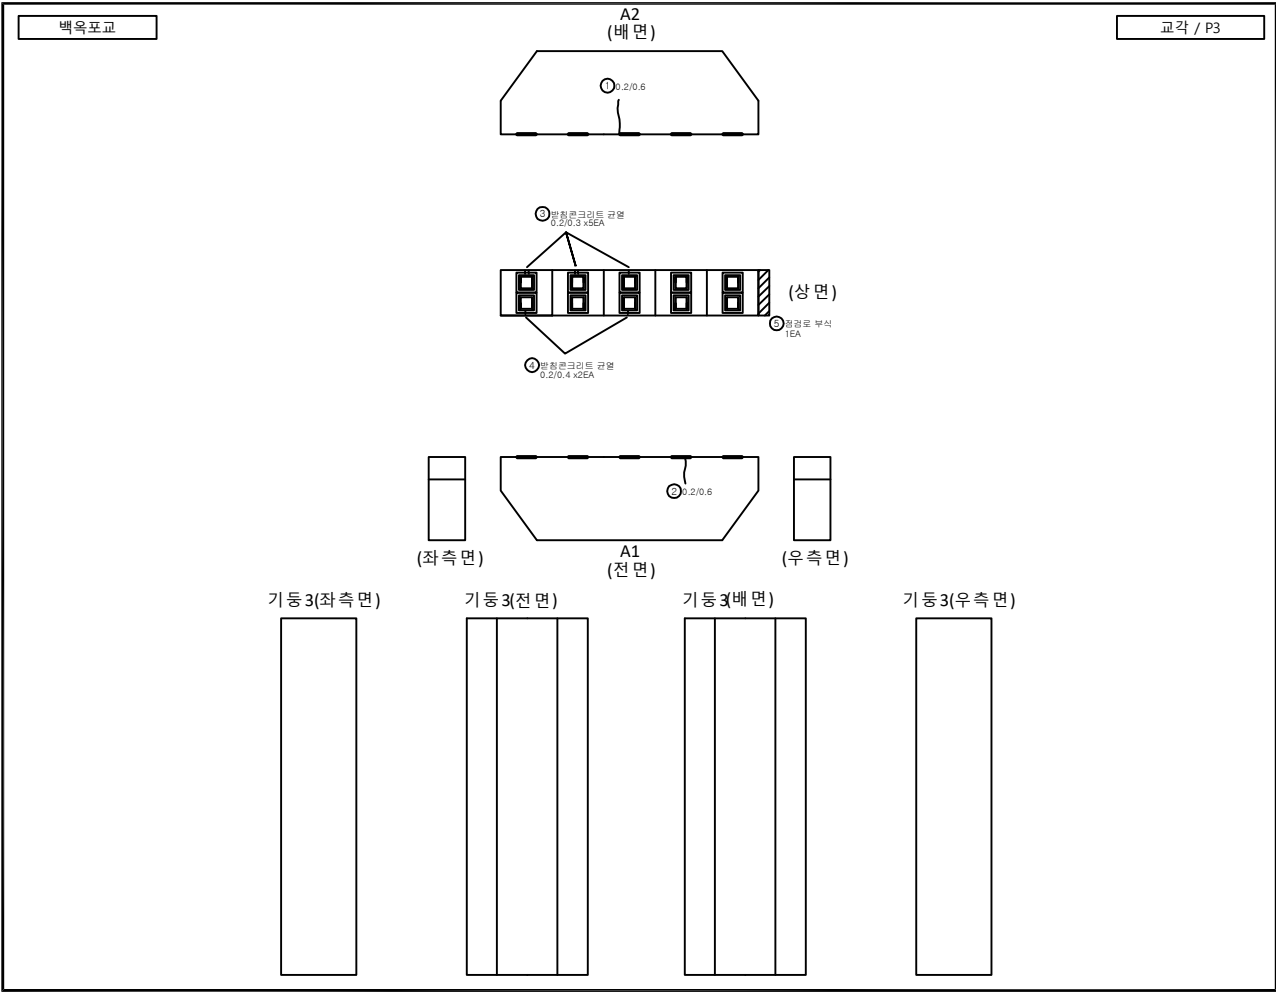
| 손상물량표 | | | | | | | | | | |
|---|---|---|---|---|---|---|---|---|---|---|
| 1 | 구 | 교각 | 균열 | 0.2 | 0.6 | | m | 1 | 0.60 | |
| 2 | 구 | 교각 | 균열 | 0.2 | 0.6 | | m | 1 | 0.60 | |
| 3 | 구 | 받침 | 받침콘크리트 균열 | 0.2 | 0.3 | | m | 3 | 1.50 | |
| 4 | 구 | 받침 | 받침콘크리트 균열 | 0.2 | 0.4 | | m | 2 | 0.80 | |
| 5 | 신 | 교각 | 점검로 부식 | | | | EA | 1 | 1.00 | |
