2019년 영동선 두원교(인천) 등 63개소  
정밀안전점검 및 제2종 성능평가 용역

## 외관조사망도 ( 평창IC1교 )

한국도로공사 강원본부

# 평창IC1교

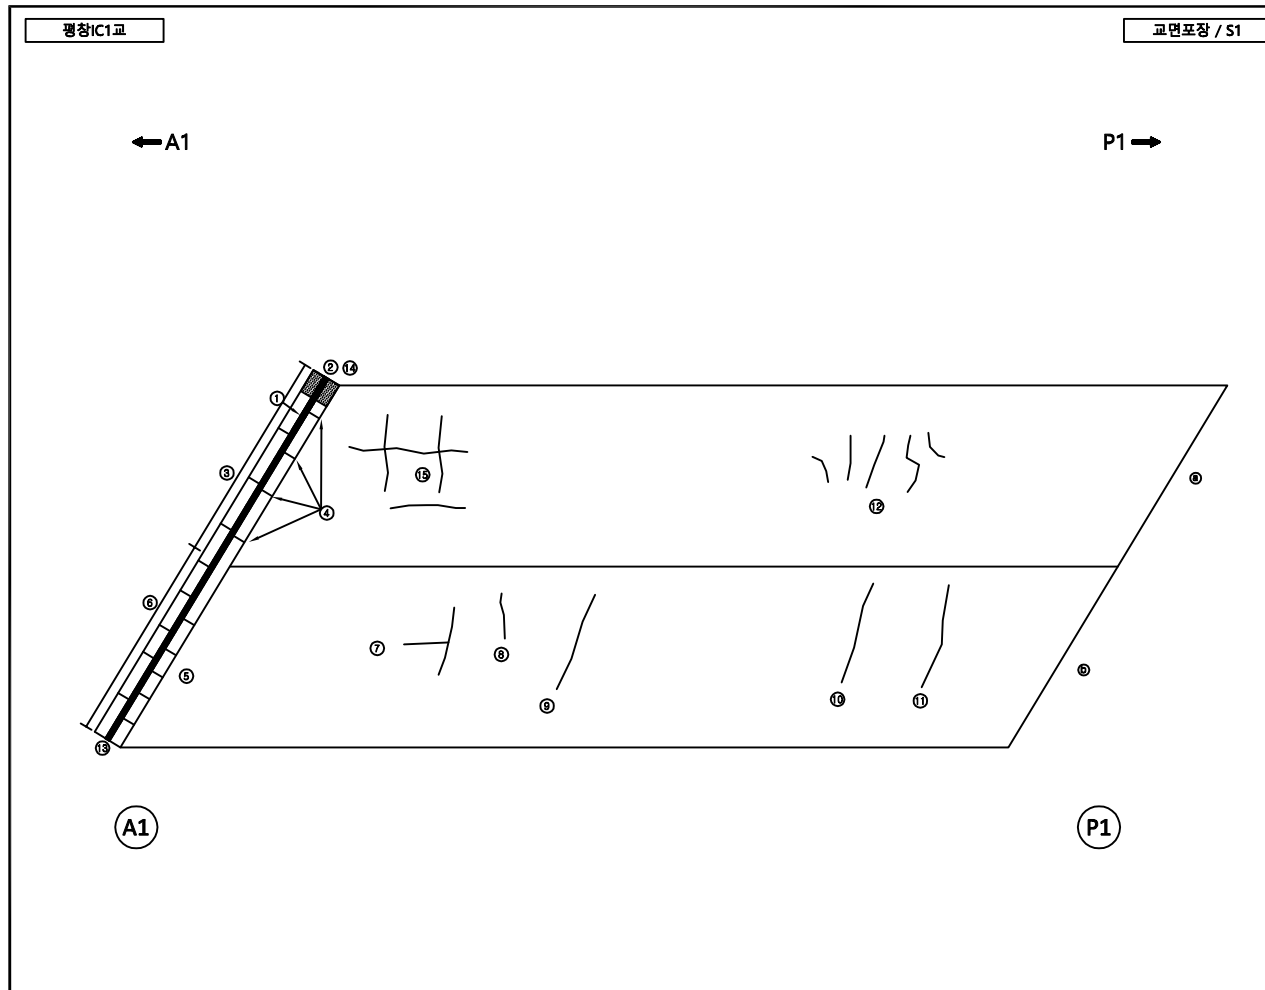
| | 강원본부 | 구조물명 | 평창IC1교 | 위 치 | S1 | 도면번호 | 001 / 024 |

| 손상량량표 | | | | | | | | | | 비 고 |
|---|---|---|---|---|---|---|---|---|---|---|
| 1 | 구 | 신축이음 | 신축이음장치분체부식 | | 0.10 | 2.00 | m² | 1 | 0.20 | |
| 2 | 구 | 신축이음 | 후타재 마모 | | 0.80 | 0.80 | m² | 1 | 0.64 | |
| 3 | 구 | 신축이음 | 후타재 균열 | 0.20 | 0.40 | | m | 3 | 1.20 | |
| 7 | 구 | 교면포장 | LMC 포장균열 | 0.20 | 5.00 | | m | 1 | 5.00 | |
| 13 | 구 | 신축이음 | 유간부 이물질퇴적 | | 15.00 | 0.05 | m² | 1 | 0.75 | |
| 14 | 구 | 신축이음 | 차수판 볼트 탈락 | | | 1.00 | m² | 2 | 2.00 | |
| 15 | 신 | 교면포장 | LMC 포장균열 | 0.20 | 5.00 | | m | 1 | 5.00 | |

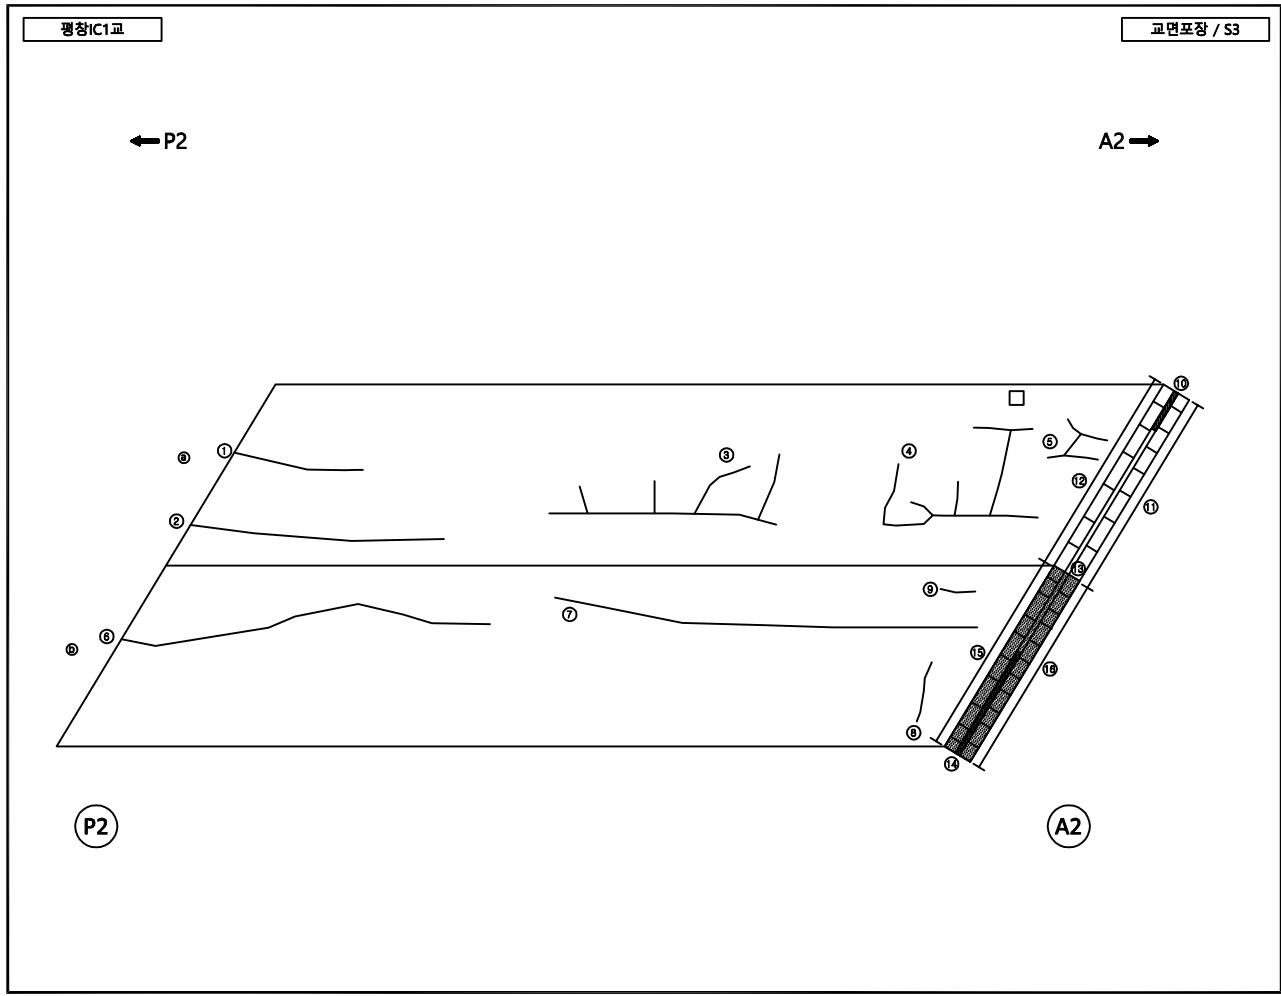
| | 강원본부 | 구조물명 | 평창IC1교 | 위 치 | S3 | 도면번호 | 003 / 024 |

| 손상물량표 | | | | | | | | | | 비 고 |
|---|---|---|---|---|---|---|---|---|---|---|
| 1 | 구 | 교면포장 | LMC 포장균열 | 0.20 | 4.00 | | m | 1 | 4.00 | |
| 7 | 구 | 교면포장 | LMC 포장균열 | 0.20 | 20.00 | | m | 1 | 20.00 | |
| 10 | 구 | 교면포장 | 신축이음장치본체부식 | | 0.10 | 2.00 | m² | 1 | 0.20 | |
| 11 | 구 | 교면포장 | 후타재 균열 | 0.20 | 0.40 | | m | 7 | 2.80 | |
| 13 | 구 | 교면포장 | 후타재 마모 | | 0.80 | 7.50 | m² | 1 | 6.00 | |
| 15 | 구 | 교면포장 | 후타재 균열 | 0.20 | 0.40 | | m | 9 | 7.20 | |
| 16 | 구 | 교면포장 | 후타재 균열 | 0.20 | 0.40 | | m | 10 | 8.00 | |

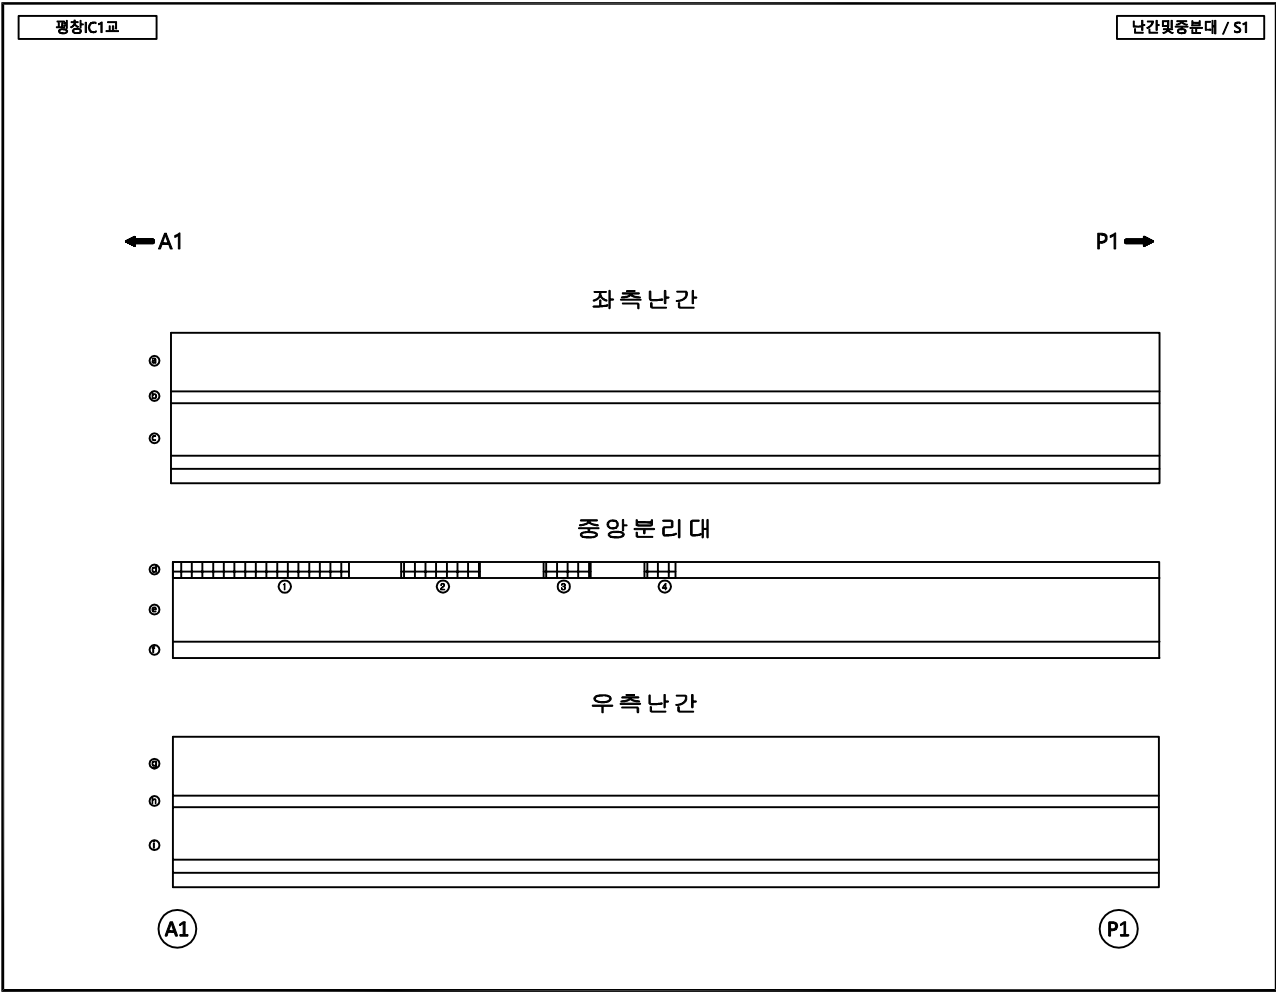
| | 강원본부 | 구조물명 | 평창IC1교 | 위 치 | S1 | 도면번호 | 004 / 024 |

| 손상물량표 | | | | | | | | | | |
|---|---|---|---|---|---|---|---|---|---|---|
| 1 | 구 | 중앙분리대 | 박리 | | 0.20 | 5.00 | m² | 1 | 1.00 | 19보수 |
| 2 | 구 | 중앙분리대 | 박리 | | 0.20 | 3.00 | m² | 1 | 0.60 | 19보수 |
| 3 | 구 | 중앙분리대 | 박리 | | 0.20 | 2.00 | m² | 1 | 0.40 | 19보수 |
| 4 | 구 | 중앙분리대 | 박리 | | 0.20 | 1.00 | m² | 1 | 0.20 | 19보수 |

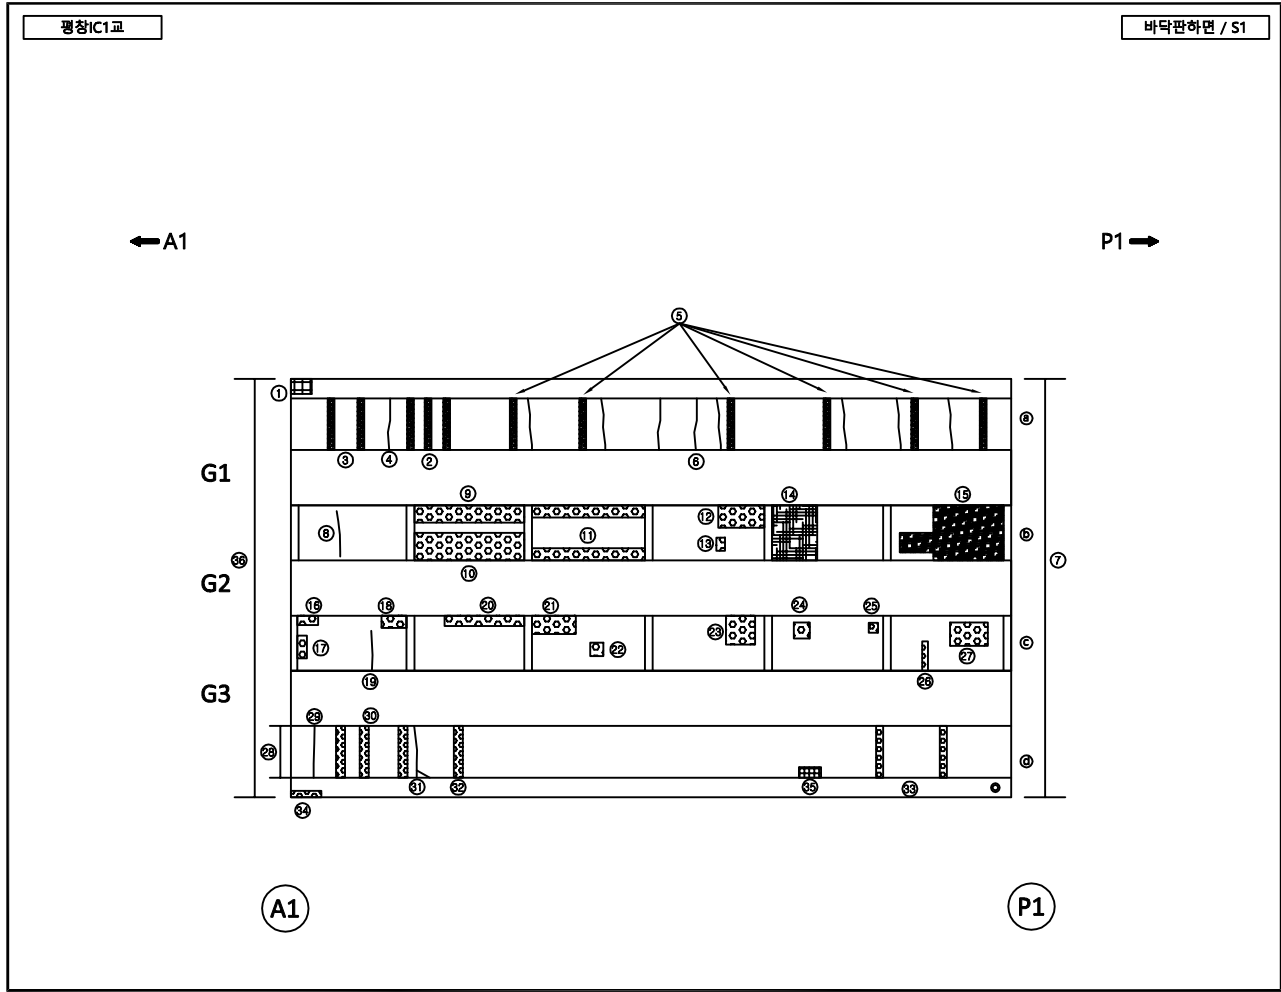
| | 강원본부 | 구조물명 | 평창IC1교 | 위 치 | S1 | 도면번호 | 007-1 / 024 |

| 손상량량표 | | | | | | | | | | |
|---|---|---|---|---|---|---|---|---|---|---|
| 4 | 구 | 바닥판하면 | 균열 | 0.20 | 0.80 | | m | 1 | 0.80 | |
| 7 | 구 | 바닥판하면 | 신축이음하면 누수 | | 15.00 | | m | 1 | 15.00 | |
| 14 | 구 | 바닥판하면 | 망상균열 | 0.20 | 2.50 | 2.50 | m² | 1 | 6.25 | |
| 15 | 구 | 바닥판하면 | 망상균열 | 0.20 | 2.50 | 5.00 | m² | 1 | 12.50 | |
| 28 | 구 | 바닥판하면 | 신축이음하면 누수 | | 1.00 | | m | 1 | 1.00 | |
| 30 | 구 | 바닥판하면 | 벽태 | | 0.80 | 0.20 | m² | 3 | 0.48 | |

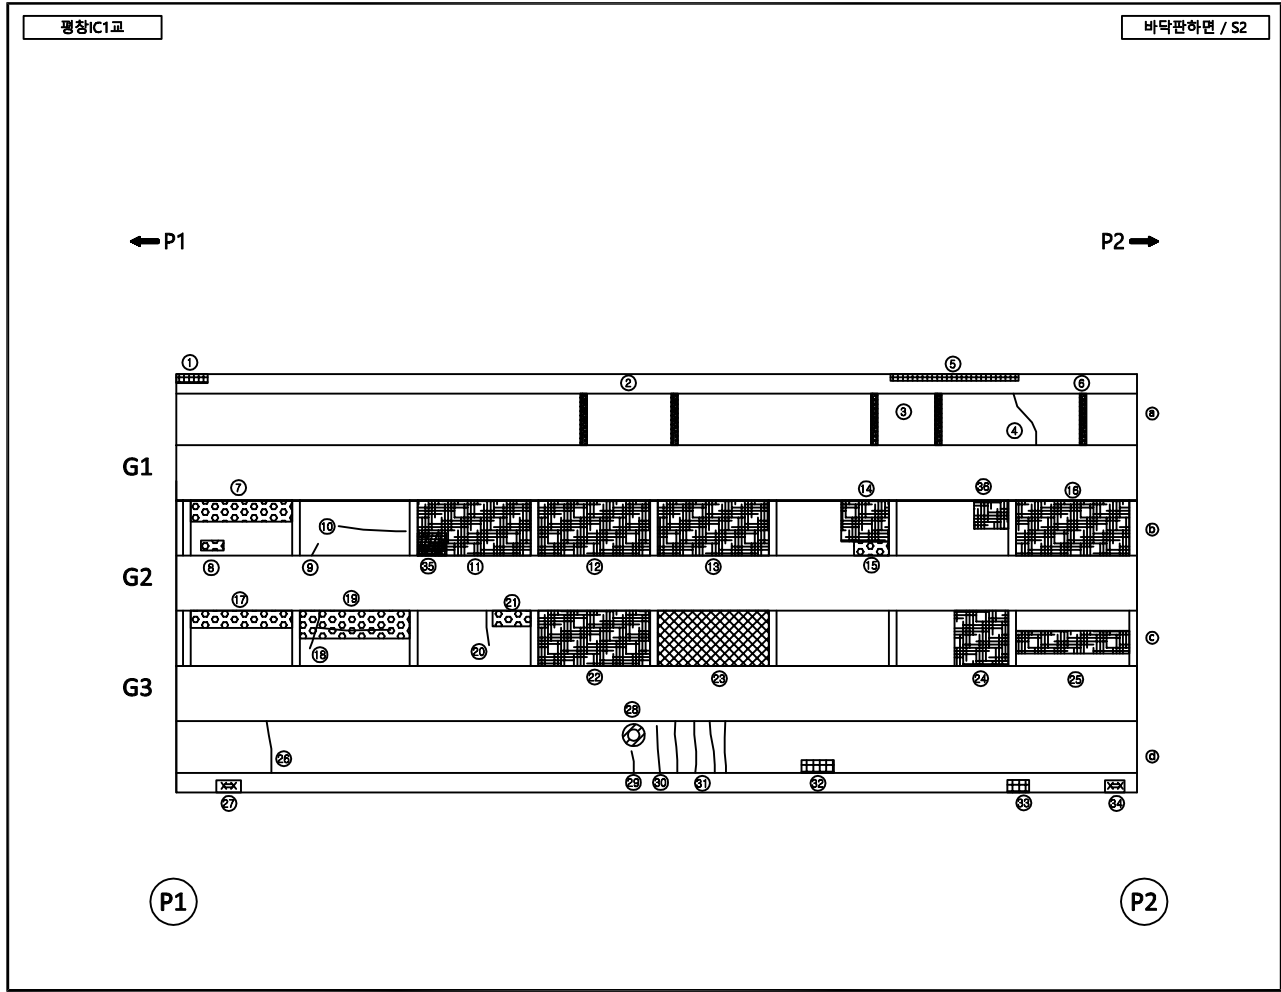
| | 강원본부 | 구조물명 | 평창IC1교 | 위 치 | S2 | 도면번호 | 008-1 / 024 |

| 손상량량표 | | | | | | | | | | |
|---|---|---|---|---|---|---|---|---|---|---|
| 10 | 구 | 바닥판하면 | 균열 | 0.20 | 3.60 | | m | 1 | 3.60 | |
| 11 | 구 | 바닥판하면 | 망상균열 | 0.20 | 2.60 | 5.00 | m² | 1 | 13.00 | |
| 16 | 구 | 바닥판하면 | 망상균열 | 0.20 | 5.00 | 3.00 | m² | 1 | 15.00 | |
| 18 | 구 | 바닥판하면 | 균열 | 0.30 | 1.50 | | m | 1 | 1.50 | |
| 22 | 구 | 바닥판하면 | 망상균열 | 0.20 | 2.60 | 5.00 | m² | 1 | 13.00 | |
| 28 | 구 | 바닥판하면 | 배수관 부식 | | 0.30 | 0.90 | m² | 1 | 0.27 | |

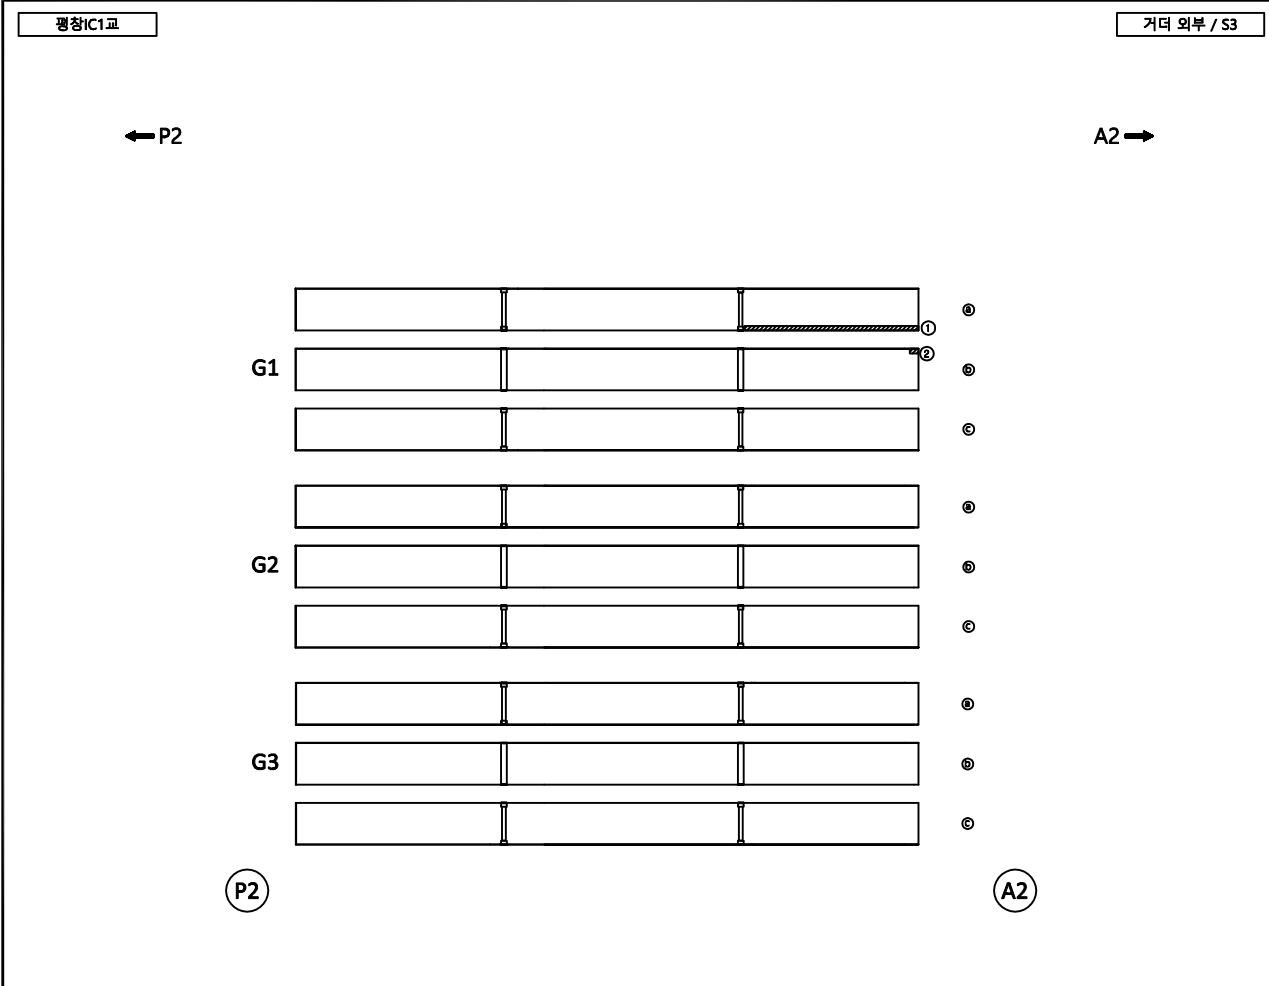
| | 강원본부 | 구조물명 | 평창IC1교 | 위 치 | S3 | 도면번호 | 012 / 024 |

| 손상량량표 | | | | | | | | | | 비 고 |
|---|---|---|---|---|---|---|---|---|---|---|
| 1 | 구 | 거덕 외부 | 강재부식 | | 0.10 | 10.00 | m² | 1 | 1.00 | |
| 2 | 구 | 거덕 외부 | 강재부식 | | 0.40 | 0.20 | m² | 1 | 0.08 | |

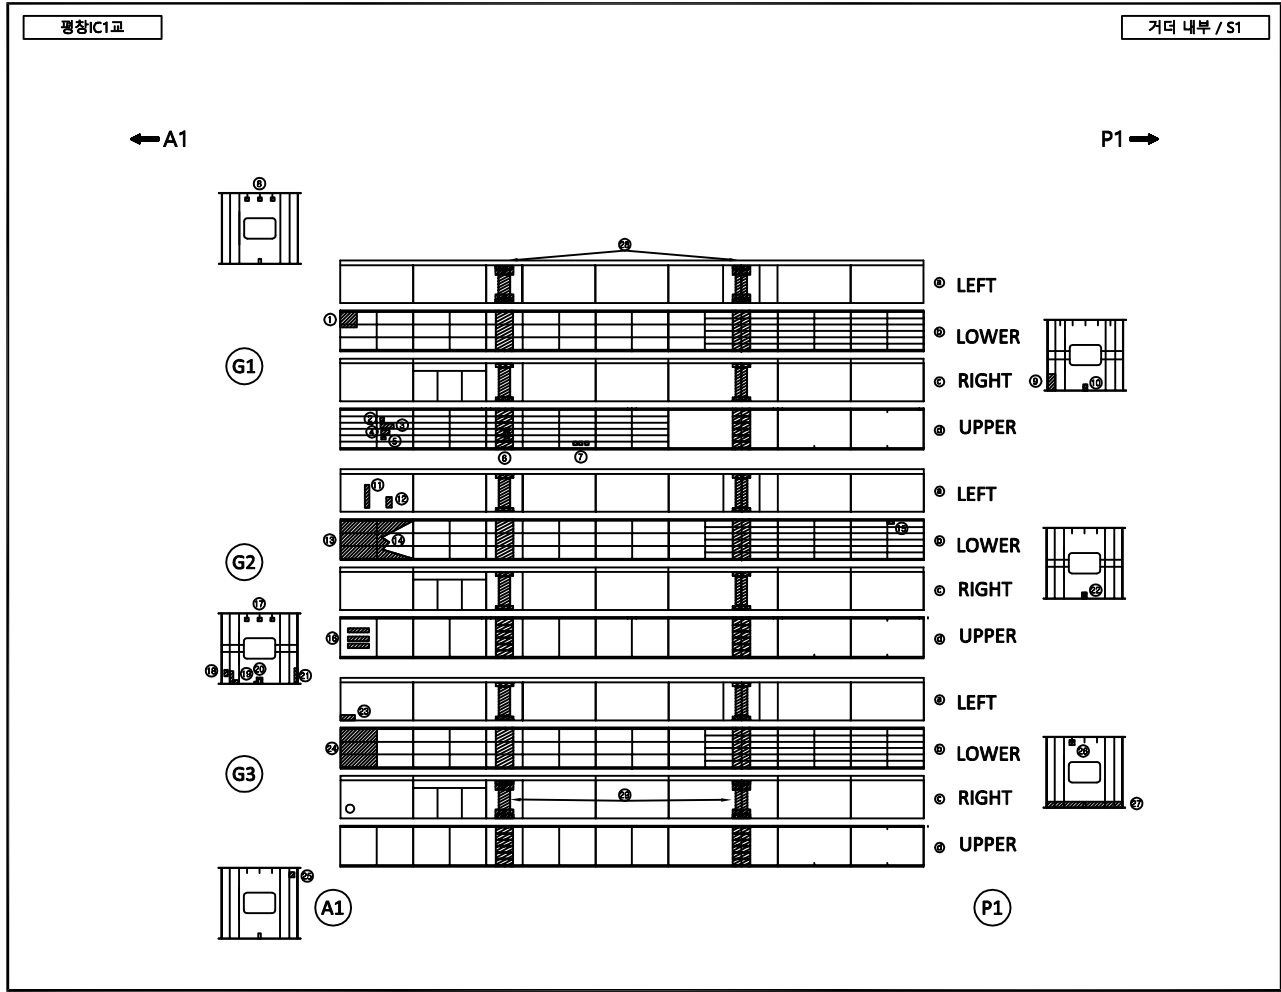
| | 강원본부 | 구조물명 | 평창IC1교 | 위 치 | S1 | 도면번호 | 013 / 024 |

| 손상량량표 | | | | | | | | | | |
|---|---|---|---|---|---|---|---|---|---|---|
| 1 | 구 | 거더 내부 | 강재부식 | | 2.40 | 2.40 | m² | 1 | 5.76 | |
| 2 | 구 | 거더 내부 | 점부식 | | 0.20 | 0.20 | m² | 1 | 0.04 | |
| 6 | 구 | 거더 내부 | 강재표면백태오염/누수 | | 0.20 | 0.10 | m² | 1 | 0.02 | |
| 13 | 구 | 거더 내부 | 강재부식 | | 2.40 | 3.00 | m² | 1 | 7.20 | 19보수 |
| 14 | 구 | 거더 내부 | 강재부식 | | 2.40 | 1.00 | m² | 1 | 2.40 | 19보수 |
| 24 | 구 | 거더 내부 | 강재부식 | | 2.40 | 2.40 | m² | 1 | 5.76 | |
| 27 | 구 | 거더 내부 | 강재부식 | | 2.40 | 0.20 | m² | 1 | 0.48 | 19보수 |

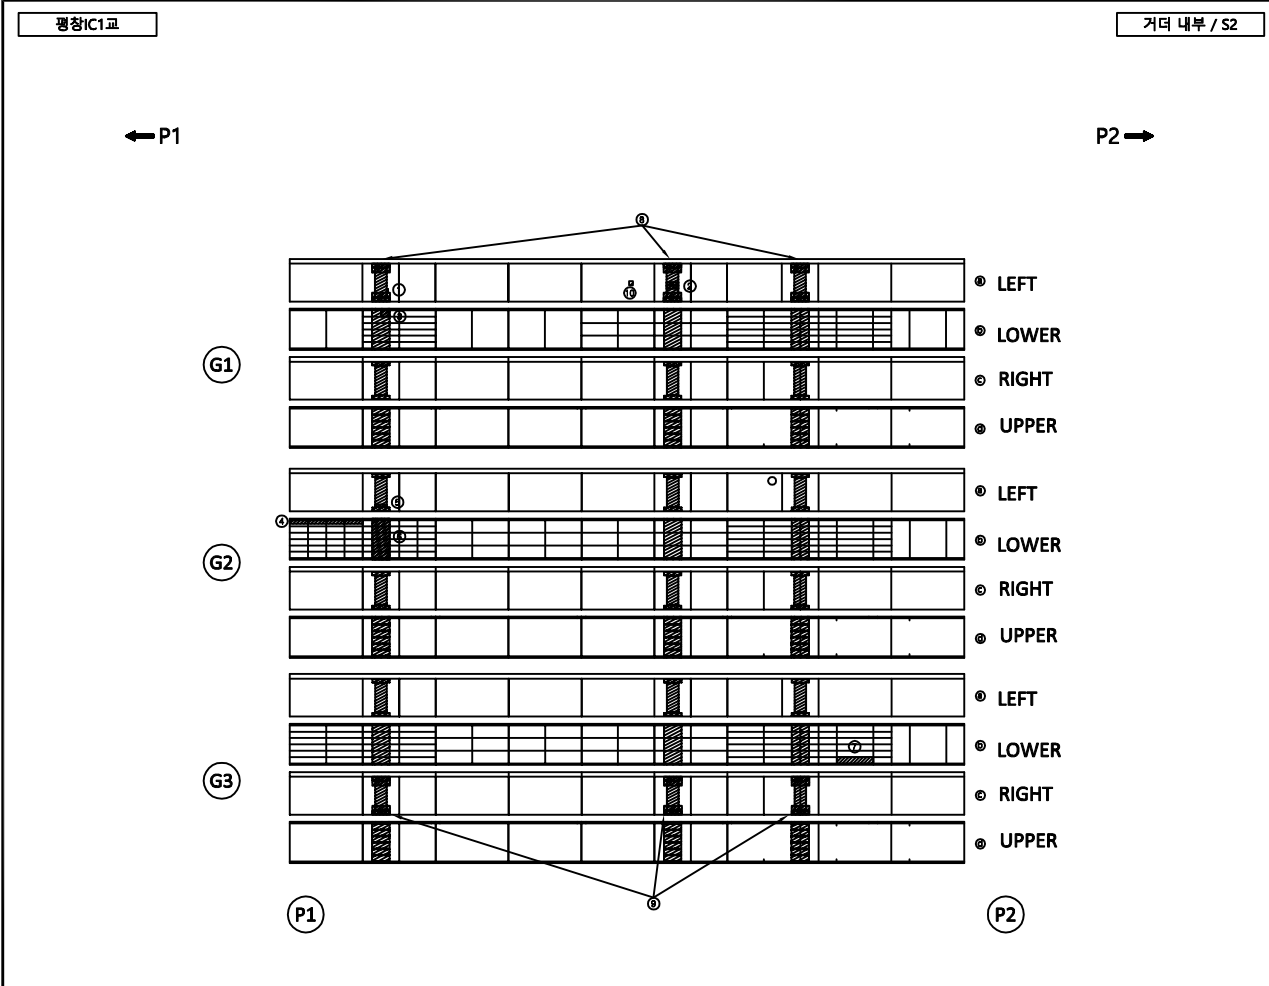
| | 강원본부 | 구조물명 | 평창IC1교 | 위 치 | S2 | 도면번호 | 014 / 024 |

| 손상량량표 | | | | | | | | | | |
|---|---|---|---|---|---|---|---|---|---|---|
| 1 | 구 | 거더 내부 | 강재부식 | | 0.50 | 0.20 | m² | 1 | 0.10 | |
| 6 | 구 | 거더 내부 | 강재부식 | | 2.40 | 1.20 | m² | 1 | 2.88 | |
| 10 | 신 | 거더 내부 | 폴트부식 | | | | EA | 3 | 3.00 | |

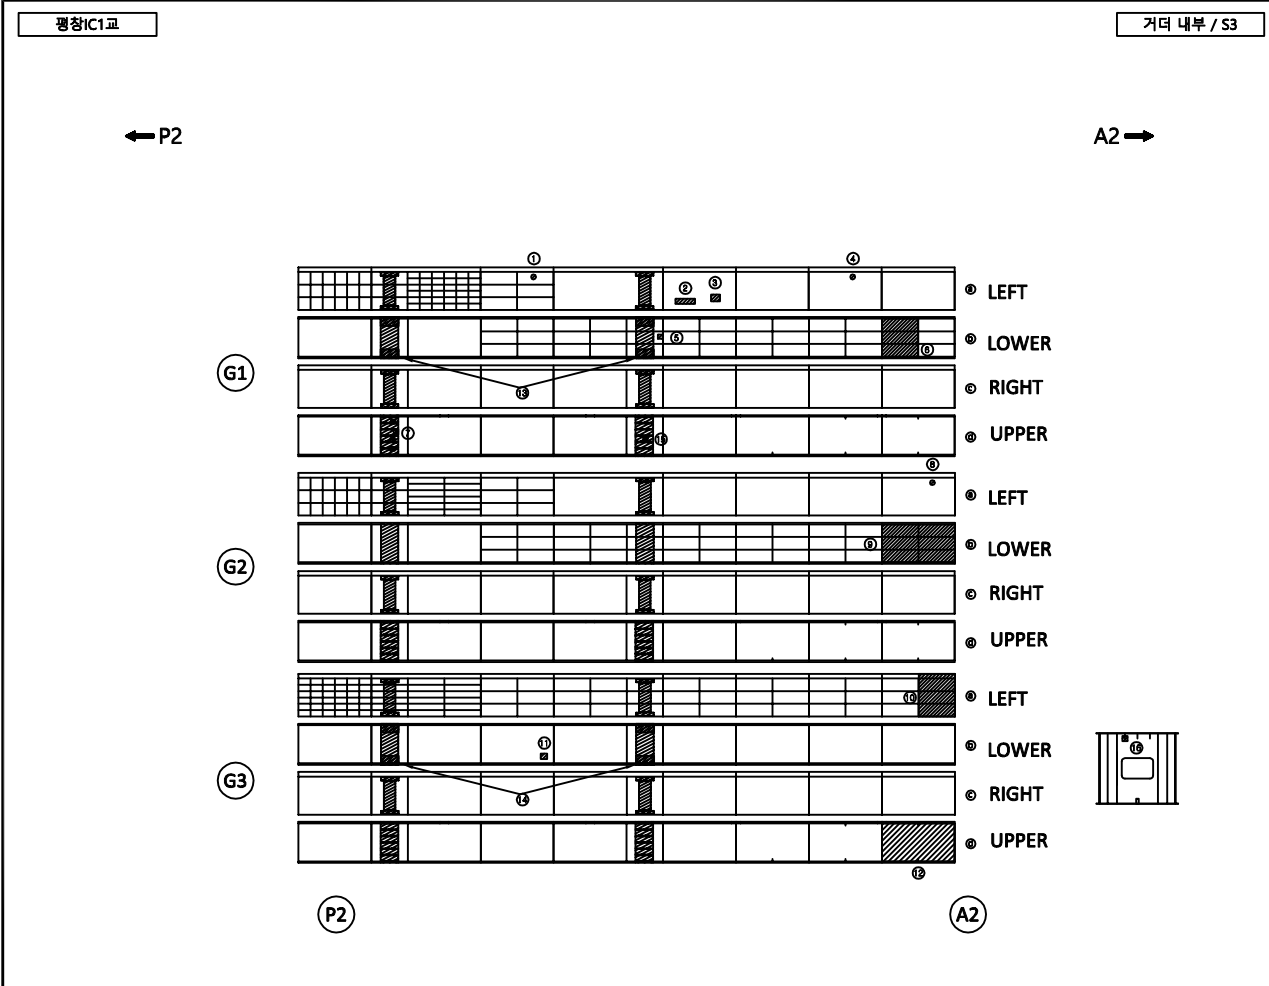
| | 강원본부 | 구조물명 | 평창IC1교 | 위치 | S3 | 도면번호 | 015 / 024 |

| 손상량량표 | | | | | | | | | | |
|---|---|---|---|---|---|---|---|---|---|---|
| 1 | 구 | 거터 내부 | 환기구 부식 | | 0.30 | 0.30 | m <sup>2</sup> | 1 | 0.09 | |
| 6 | 구 | 거터 내부 | 강재부식 | | 2.40 | 2.40 | m <sup>2</sup> | 1 | 5.76 | |
| 7 | 구 | 거터 내부 | 강재표면백티오염/누수 | | 0.20 | 0.20 | m <sup>2</sup> | 4 | 0.16 | 손상증가 |
| 10 | 구 | 거터 내부 | 강재부식 | | 2.40 | 3.00 | m <sup>2</sup> | 1 | 7.20 | |
| 12 | 구 | 거터 내부 | 점부식 | | 4.80 | 2.40 | m <sup>2</sup> | 1 | 11.52 | |
| 16 | 신 | 거터 내부 | 강재부식 | | 0.10 | 0.10 | m <sup>2</sup> | 1 | 0.01 | |

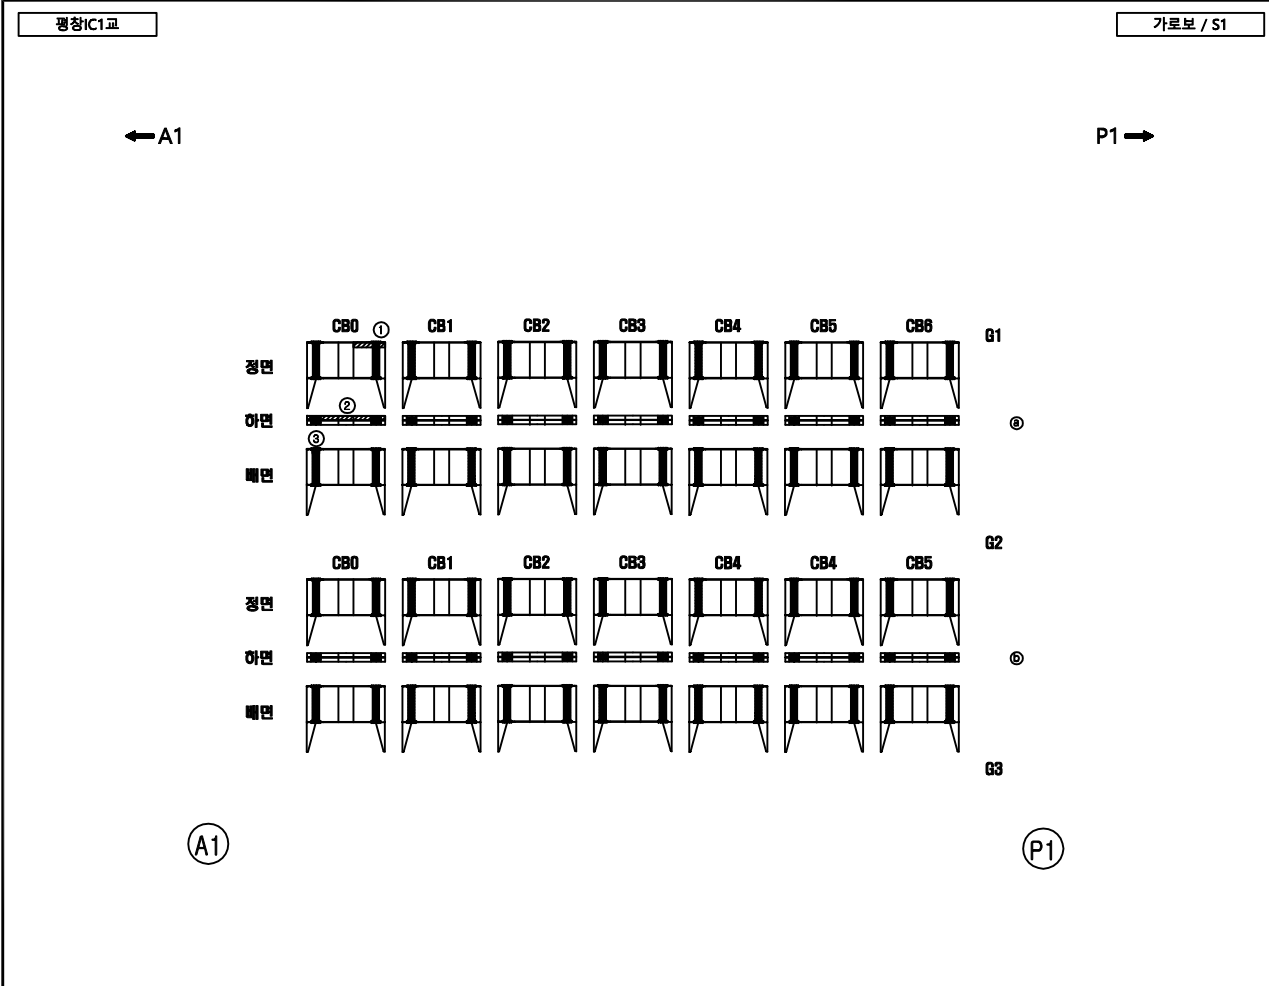
| | 강원본부 | 구조물명 | 평창IC1교 | 위 치 | S1 | 도면번호 | 016 / 024 |

| 손상량량표 | | | | | | | | | | 비 고 |
|---|---|---|---|---|---|---|---|---|---|---|
| 1 | 구 | 거더 내부 | 강재부식 | | 1.00 | 0.10 | m² | 1 | 0.10 | |
| 2 | 구 | 거더 내부 | 강재부식 | | 0.10 | 2.80 | m² | 1 | 0.28 | |
| 3 | 구 | 거더 내부 | 강재부식 | | 0.60 | 0.10 | m² | 1 | 0.06 | |

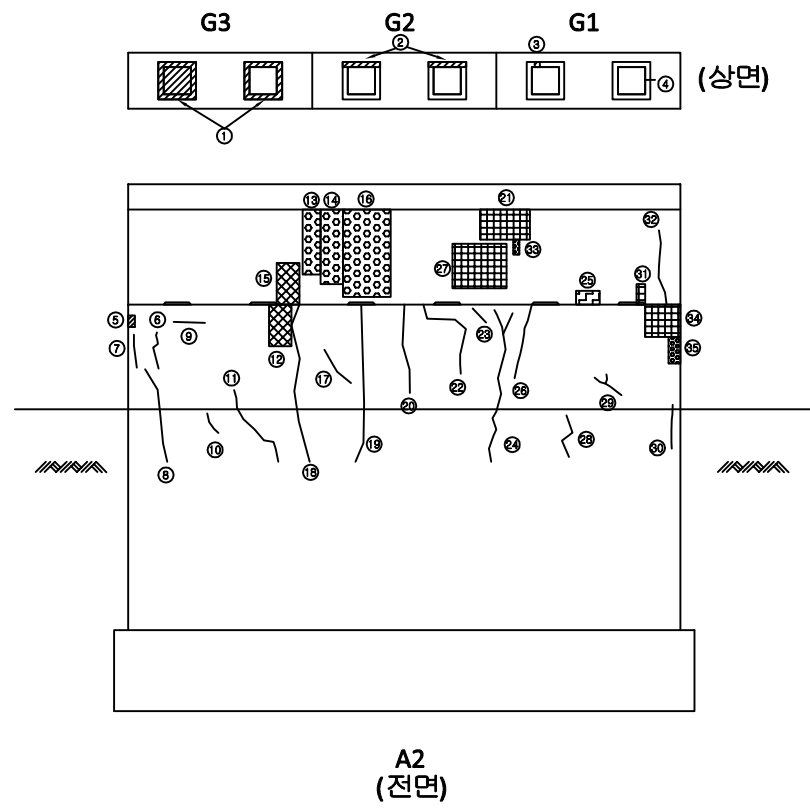
| | 강원본부 | 구조물명 | 평창IC1교 | 위 치 | A2 | 도면번호 | 021-1 / 024 |

| 손상량량표 | | | | | | | | | | 비 고 |
|---|---|---|---|---|---|---|---|---|---|---|
| 1 | 구 | 받침 | 받침장치 부식 | | 1.70 | 0.60 | m² | 1 | 1.02 | |
| 2 | 구 | 받침 | 받침장치 부식 | | 0.80 | 0.20 | m² | 2 | 0.32 | |
| 4 | 구 | 받침 | 받침콘크리트 균열 | 0.30 | 0.40 | | m | 1 | 0.40 | |
| 8 | 구 | 교대 | 균열 | 0.30 | 1.70 | | m | 1 | 1.70 | 19보수 |
| 18 | 구 | 교대 | 균열 | 0.30 | 1.70 | | m | 1 | 1.70 | 19보수 |
| 19 | 구 | 교대 | 균열 | 0.30 | 2.00 | | m | 1 | 2.00 | 19보수 |
| 24 | 구 | 교대 | 균열 | 0.30 | 2.60 | | m | 1 | 2.60 | 19보수 |
| 31 | 구 | 교대 | 박리 | | 0.40 | 0.20 | m² | 1 | 0.08 | 19보수 |

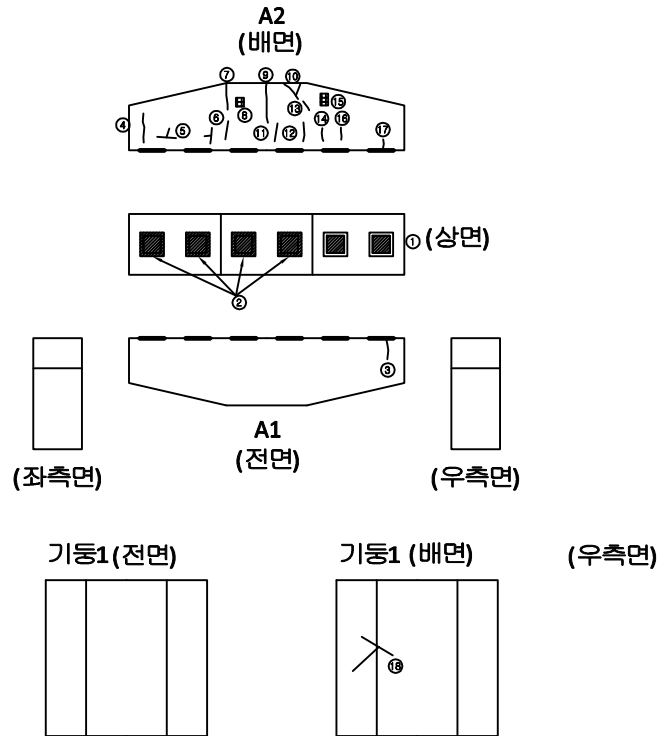
교각 / P1

| 번호 | 신/구 | 부재명 | 손상현황 | 손상규모 | | | | | 비고 |
|---|---|---|---|---|---|---|---|---|---|
| 1 | 구 | 받침 | 받침장치 부식 | | 1.00 | 1.00 | m <sup>2</sup> | 6 | 6.00 |
| 3 | 구 | 교각 | 균열 | 0.10 | 0.30 | | m | 1 | 0.30 |
| 9 | 구 | 교각 | 균열 | 0.30 | 2.40 | | m | 1 | 2.40 |
| 11 | 구 | 교각 | 균열 | 0.30 | 0.50 | | m | 1 | 0.50 |
| 18 | 구 | 교각 | 균열 | 0.20 | 1.40 | | m | 1 | 1.40 |

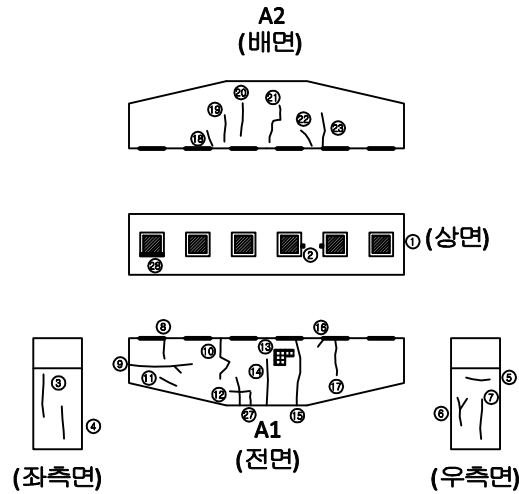
교각 / P2

| 번호 | 신/구 | 부재명 | 손상현황 | 손상규모 | | | | | 비고 |
|---|---|---|---|---|---|---|---|---|---|
| 1 | 구 | 받침 | 받침장치 부식 | | 1.00 | 1.00 | m <sup>2</sup> | 6 | 6.00 |
| 3 | 구 | 교각 | 균열 | 0.10 | 1.00 | | m | 1 | 1.00 |
| 7 | 구 | 교각 | 균열 | 0.10 | 2.00 | | m | 1 | 2.00 |
| 10 | 구 | 교각 | 균열 | 0.30 | 1.50 | | m | 1 | 1.50 |
| 14 | 구 | 교각 | 균열 | 0.40 | 2.00 | | m | 1 | 2.00 |
| 15 | 구 | 교각 | 균열 | 0.20 | 2.10 | | m | 1 | 2.10 |
| 27 | 신 | 교각 | 균열 | 0.30 | 0.50 | | m | 1 | 0.50 |
