2019년 영동선 두원교(인천) 등 63개소  
정밀안전점검 및 제2종 성능평가 용역

## 외관조사망도 ( 속사천2교(인천) )

한국도로공사 강원본부

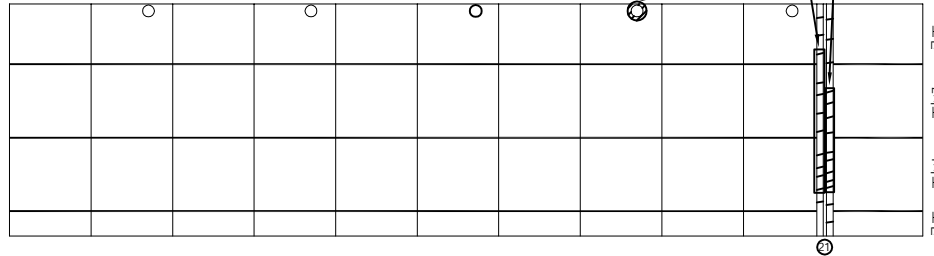
교면포장 / S3

| 번호 | 신/구 | 부재명 | 손상현황 | 손상규모 | | | | | | 비고 |
|---|---|---|---|---|---|---|---|---|---|---|
| 1 | 구 | 방호벽 | 난간균열 | 0.20 | 1.50 | | m | 1 | 1.50 | 19보수 |
| 2 | 구 | 방호벽 | 난간균열 | 0.20 | 1.50 | | m | 1 | 1.50 | 19보수 |
| 3 | 구 | 방호벽 | 난간균열 | 0.20 | 1.00 | | m | 1 | 1.00 | 19보수 |
| 4 | 구 | 방호벽 | 난간균열 | 0.20 | 1.00 | | m | 1 | 1.00 | 19보수 |
| 5 | 구 | 방호벽 | 콘크리트 박락 | | 0.30 | 1.40 | m <sup>2</sup> | 1 | 0.42 | 19보수 |
| 6 | 구 | 방호벽 | 콘크리트 박락 | | 0.80 | 0.30 | m <sup>2</sup> | 1 | 0.24 | 19보수 |
| 7 | 구 | 방호벽 | 난간균열 | 0.20 | 1.80 | | m | 1 | 1.80 | 19보수 |
| 8 | 구 | 방호벽 | 콘크리트 박락 | | 0.40 | 0.20 | m <sup>2</sup> | 1 | 0.08 | 19보수 |
| 9 | 구 | 방호벽 | 난간균열 | 0.20 | 1.50 | | m | 1 | 1.50 | 19보수 |
| 10 | 구 | 방호벽 | 난간균열 | 0.20 | 1.50 | | m | 1 | 1.50 | 19보수 |
| 11 | 구 | 방호벽 | 난간균열 | 0.20 | 2.80 | | m | 1 | 2.80 | 19보수 |
| 12 | 구 | 방호벽 | 난간균열 | 0.20 | 1.50 | | m | 1 | 1.50 | 19보수 |
| 13 | 구 | 방호벽 | 난간균열 | 0.20 | 1.40 | | m | 1 | 1.40 | 19보수 |
| 14 | 구 | 교면포장 | 후타재균열 | 0.30 | 0.40 | | m | 12 | 4.80 | |
| 15 | 구 | 교면포장 | 후타재균열 | 0.30 | 0.60 | | m | 14 | 8.40 | |
| 16 | 구 | 방호벽 | 콘크리트 박락 | | 0.30 | 6.00 | m <sup>2</sup> | 1 | 1.80 | 19보수 |
| 17 | 구 | 신축이음 | 유간부 이물질퇴적 | | 0.10 | 3.50 | m <sup>2</sup> | 1 | 0.35 | |
| 18 | 구 | 신축이음 | 유간부 이물질퇴적 | | 0.10 | 2.00 | m <sup>2</sup> | 1 | 0.20 | |
| 19 | 구 | 방호벽 | 콘크리트 박락 | | 0.20 | 0.20 | m <sup>2</sup> | 1 | 0.04 | 19보수 |
| 20 | 구 | 방호벽 | 콘크리트 박락 | | 12.00 | 0.30 | m <sup>2</sup> | 1 | 3.60 | 19보수 |
| 21 | 구 | 교면포장 | 레일 형식(유간 여유량부족) | | 12.00 | | m | 1 | 12.00 | |
| 22 | 신 | 배수시설 | 그레이팅 망실 | | | | EA | 1 | 1.00 | |

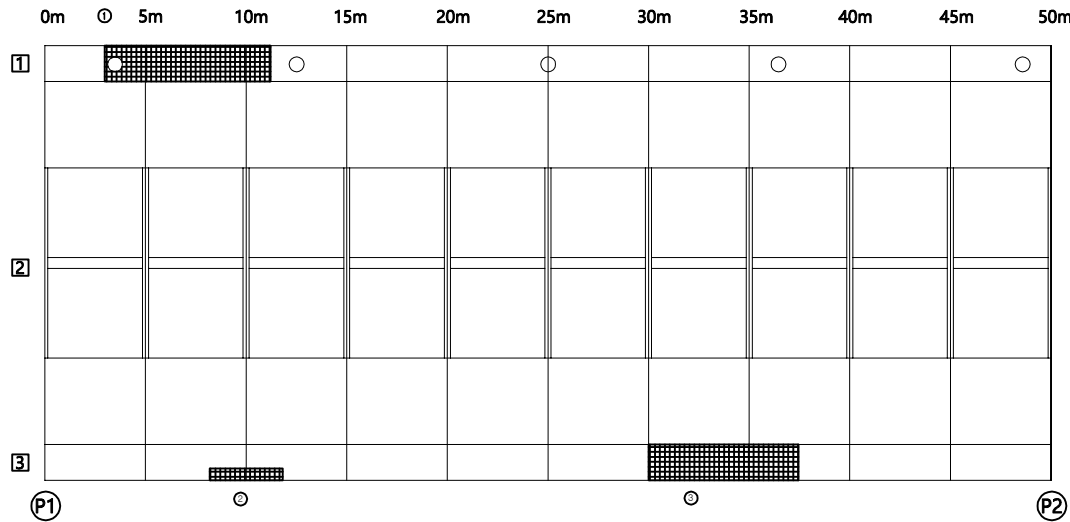
바닥판하면 / S2

| 번호 | 신/구 | 부재명 | 손상현황 | 손상규모 | | | | | | 비고 |
|---|---|---|---|---|---|---|---|---|---|---|
| 1 | 신 | 바닥판하면 | 콘크리트 박락 | | 0.30 | 1.50 | m <sup>2</sup> | 1 | 0.45 | |
| 2 | 신 | 바닥판하면 | 콘크리트 박락 | | 0.20 | 1.80 | m <sup>2</sup> | 1 | 0.36 | |
| 3 | 신 | 바닥판하면 | 콘크리트 박락 | | 6.00 | 1.00 | m <sup>2</sup> | 1 | 6.00 | |

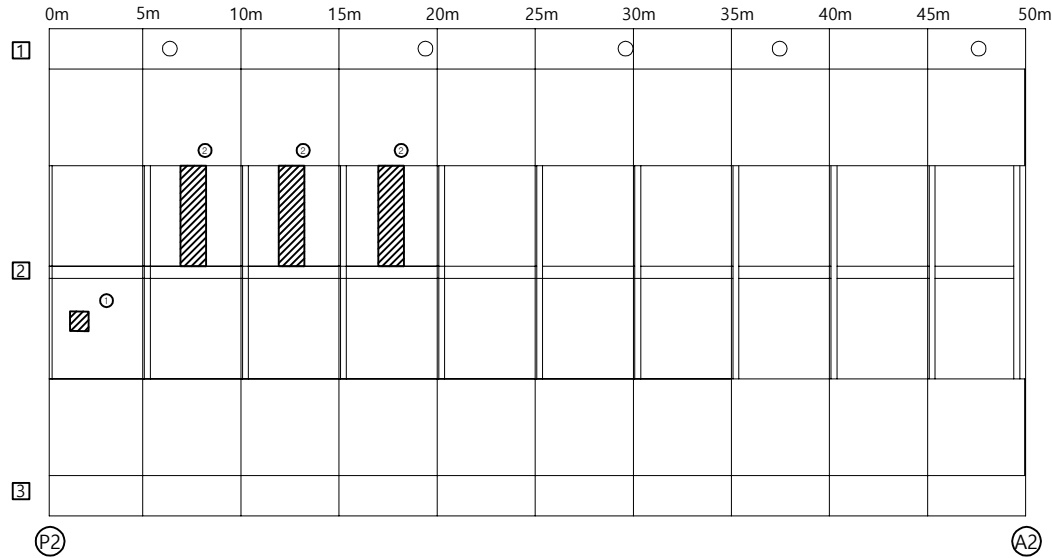
바닥판하면 / S3

| 번호 | 신/구 | 부재명 | 손상현황 | 손상규모 | | | | | | 비고 |
|---|---|---|---|---|---|---|---|---|---|---|
| 1 | 신 | 바닥판하면 | 콘크리트 박락 | | 0.50 | 0.30 | m <sup>2</sup> | 1 | 0.15 | |
| 2 | 신 | 바닥판하면 | 콘크리트 박락 | | 0.20 | 2.50 | m <sup>2</sup> | 3 | 1.50 | |

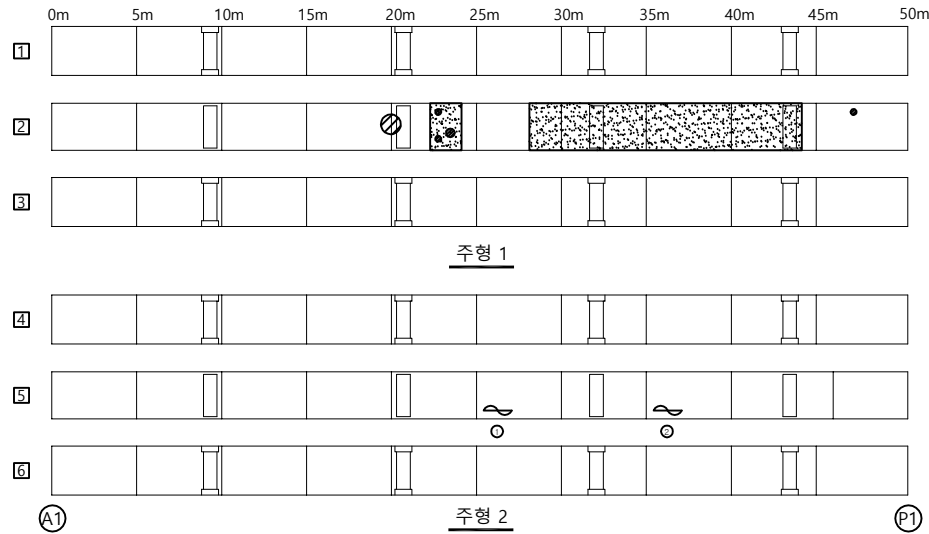
주형외부 / S1

| 번호 | 신/구 | 부재명 | 손상현황 | 손상규모 | | | | | | 비고 |
|---|---|---|---|---|---|---|---|---|---|---|
| 1 | 구 | 주형외부 | 플랜지 변형 | | 0.60 | | m | 1 | 0.60 | |
| 2 | 신 | 주형외부 | 플랜지 변형 | | 0.40 | | m | 1 | 0.40 | |

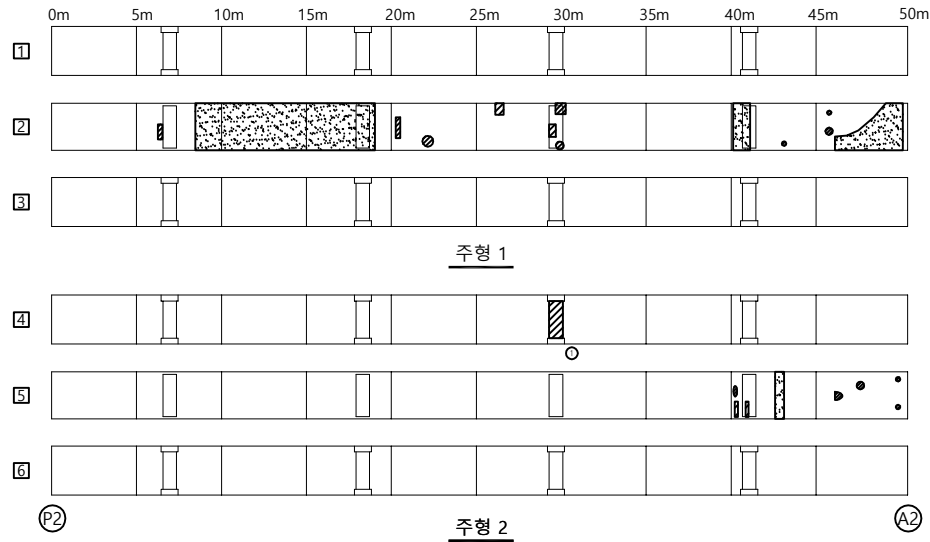
| 번호 | 신/구 | 부재명 | 손상현황 | 손상규모 | | | | | 비고 |
|---|---|---|---|---|---|---|---|---|---|
| 1 | 신 | 주형외부 | 물트부식 | | 0.50 | 1.00 | m <sup>2</sup> | 1 | 0.50 |

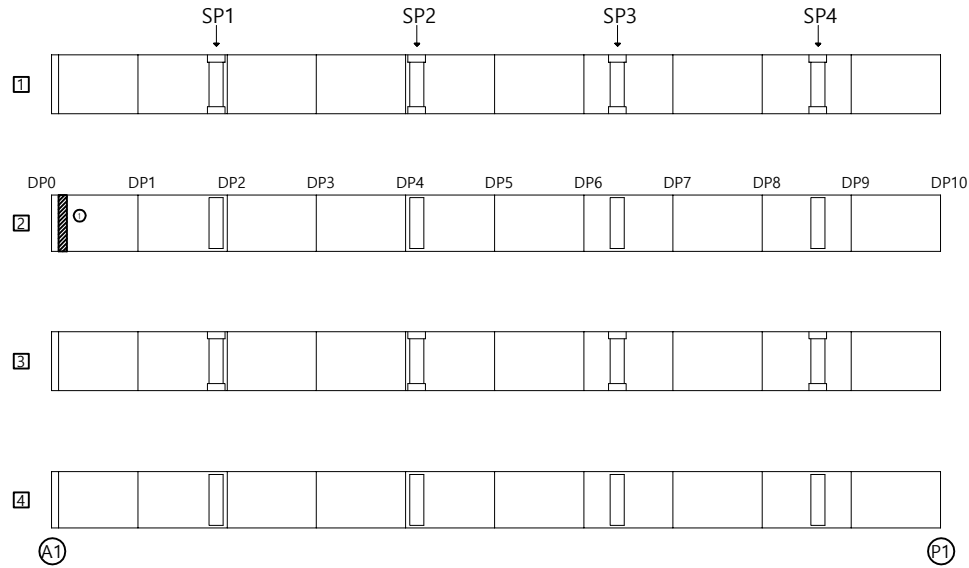
| 번호 | 신/구 | 부재명 | 손상현황 | 손상규모 | | | | | | 비고 |
|---|---|---|---|---|---|---|---|---|---|---|
| 1 | 구 | 주형내부 | 강재부식 | | 0.60 | 2.40 | m <sup>2</sup> | 1 | 1.44 | |

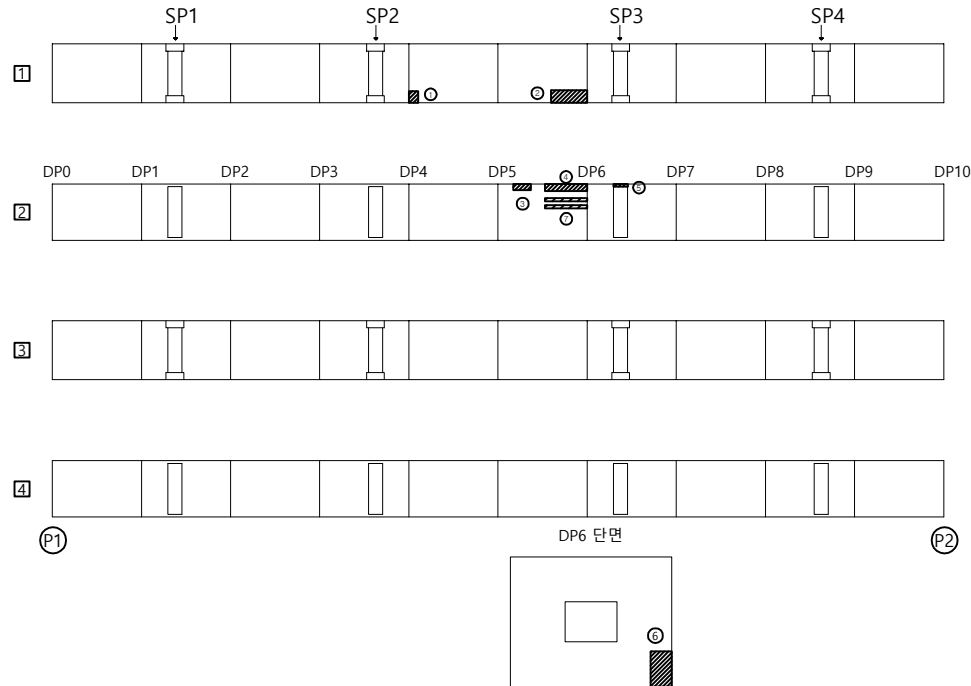
| 번호 | 신/구 | 부재명 | 손상현황 | 손상규모 | | | | | | 비고 |
|---|---|---|---|---|---|---|---|---|---|---|
| 1 | 구 | 주형내부 | 강재부식 | | 0.20 | 0.20 | m <sup>2</sup> | 1 | 0.04 | |
| 2 | 구 | 주형내부 | 강재부식 | | 1.00 | 2.50 | m <sup>2</sup> | 1 | 2.50 | |
| 3 | 구 | 주형내부 | 강재부식 | | 0.30 | 0.60 | m <sup>2</sup> | 1 | 0.18 | |
| 4 | 구 | 주형내부 | 강재부식 | | 0.30 | 2.50 | m <sup>2</sup> | 1 | 0.75 | |
| 5 | 구 | 주형내부 | 강재부식 | | 0.10 | 0.60 | m <sup>2</sup> | 1 | 0.06 | |
| 6 | 구 | 주형내부 | 강재부식 | | 0.10 | 0.50 | m <sup>2</sup> | 1 | 0.05 | |
| 7 | 구 | 주형내부 | 강재부식 | | 0.10 | 2.50 | m <sup>2</sup> | 1 | 0.25 | |

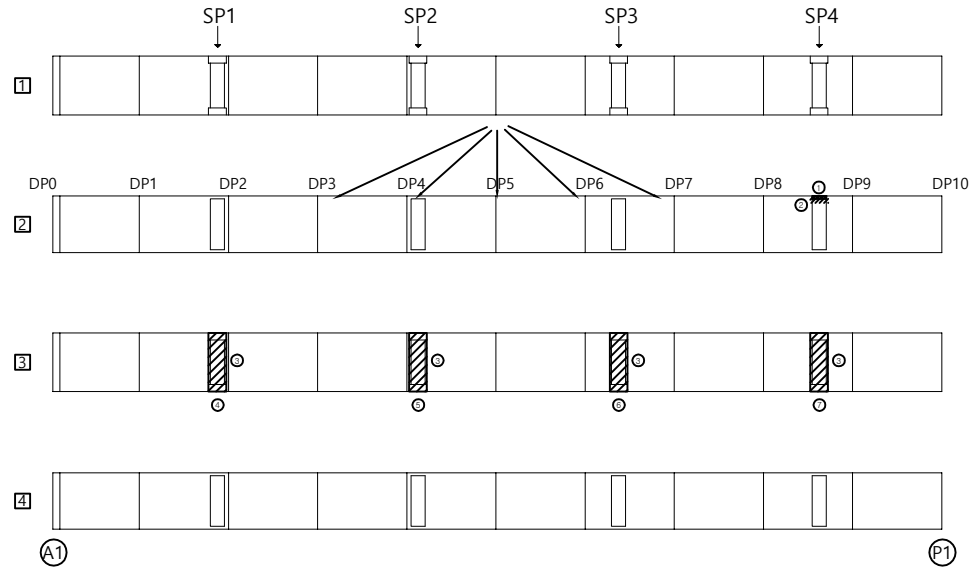
| 번호 | 신/구 | 부재명 | 손상현황 | 손상규모 | | | | | | 비고 |
|---|---|---|---|---|---|---|---|---|---|---|
| 1 | 구 | 주형내부 | 강재부식 | | 0.10 | 0.60 | m <sup>2</sup> | 1 | 0.06 | |
| 2 | 구 | 주형내부 | 볼트부식 | | 0.10 | 0.10 | m <sup>2</sup> | 9 | 0.09 | |

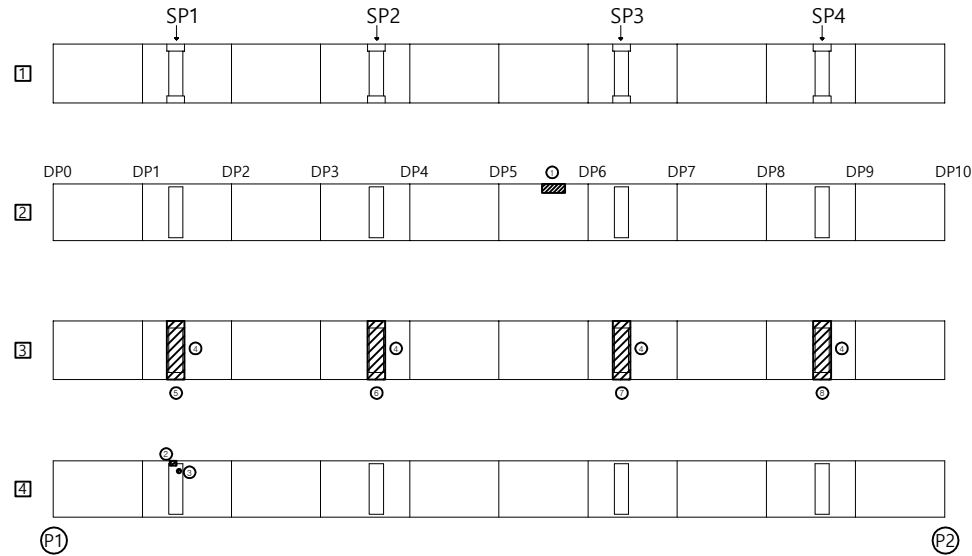
| 번호 | 신/구 | 부재명 | 손상현황 | 손상규모 | | | | | 비고 |
|---|---|---|---|---|---|---|---|---|---|
| 1 | 구 | 주형내부 | 점부식 | | 0.30 | 1.25 | m <sup>2</sup> | 1 | 0.38 |
| 2 | 구 | 주형내부 | 강재부식 | | 0.10 | 0.50 | m <sup>2</sup> | 1 | 0.05 |
| 3 | 구 | 주형내부 | 볼트부식 | | 0.10 | 0.10 | m <sup>2</sup> | 1 | 0.01 |

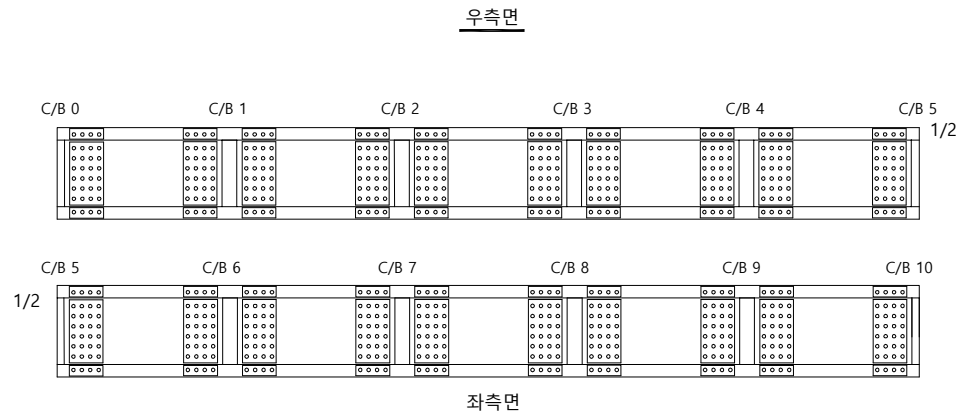
세로보 / S1

| 번호 | 신/구 | 부재명 | 손상현황 | 손상규모 | | | | | | 비고 |
|---|---|---|---|---|---|---|---|---|---|---|
| 1 | 구 | 세로보 | 강재부식 | | 0.10 | 0.10 | m <sup>2</sup> | 1 | 0.01 | 보수완료 |
| 2 | 구 | 세로보 | 점부식 | | 0.10 | 0.40 | m <sup>2</sup> | 1 | 0.04 | 보수완료 |
| 3 | 구 | 세로보 | 점부식 | | 0.30 | 0.50 | m <sup>2</sup> | 1 | 0.15 | 보수완료 |
| 4 | 구 | 세로보 | 강재부식 | | 0.20 | 0.40 | m <sup>2</sup> | 3 | 0.24 | 보수완료 |

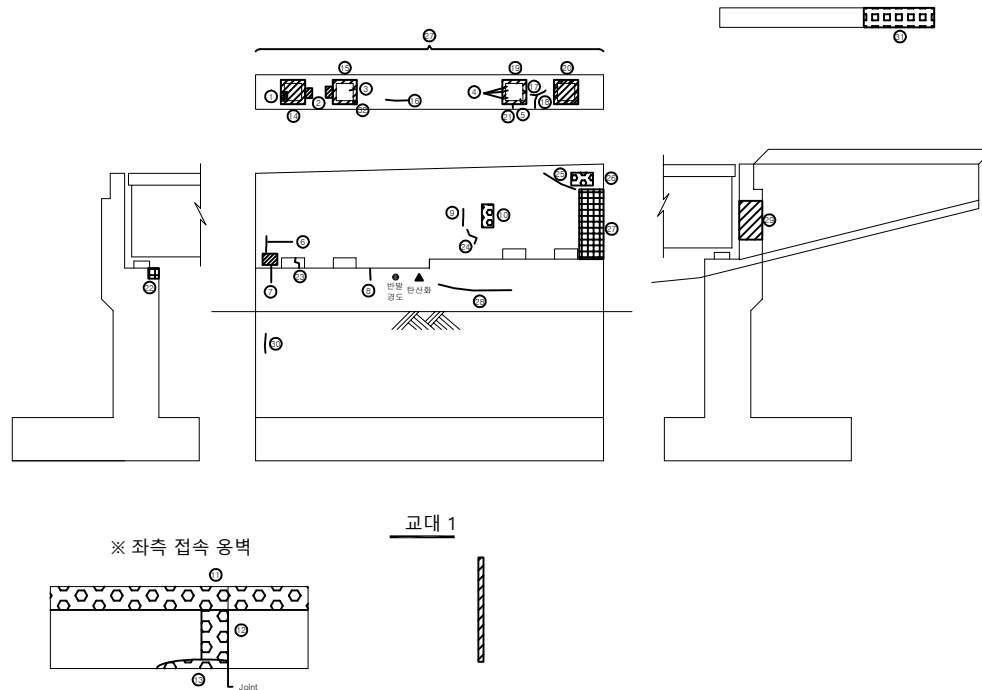
교대 / A1

| 번호 | 신/구 | 부재명 | 손 상 현 황 | 손 상 규 모 | | | | | 비 고 |
|---|---|---|---|---|---|---|---|---|---|
| 2 | 구 | 받침 | 스토퍼 부식 | | 0.40 | 0.40 | m <sup>2</sup> | 2 | 0.32 |
| 3 | 구 | 받침 | 받침모르타르 균열 | 0.20 | 0.10 | | m | 1 | 0.10 |
| 4 | 구 | 받침 | 받침모르타르 균열 | 0.10 | 0.10 | | m | 3 | 0.30 |
| 5 | 구 | 받침 | 받침모르타르 망상균열 | | 0.10 | 0.20 | m <sup>2</sup> | 1 | 0.02 |
| 6 | 구 | 교대 | 균열 | 0.20 | 0.30 | | m | 1 | 0.30 |
| 8 | 구 | 교대 | 보수재 균열 | 0.20 | 0.20 | | m | 1 | 0.20 |
| 9 | 구 | 교대 | 균열 | 0.20 | 0.40 | | m | 1 | 0.40 |
| 14 | 구 | 받침 | 받침장치 부식 | | 0.10 | 1.50 | m <sup>2</sup> | 1 | 0.15 |
| 15 | 구 | 받침 | 받침장치 부식 | | 0.20 | 0.80 | m <sup>2</sup> | 1 | 0.16 |
| 16 | 구 | 교대 | 보수재 균열 | 0.20 | 0.80 | | m | 1 | 0.80 |
| 17 | 구 | 교대 | 균열 | 0.30 | 0.30 | | m | 1 | 0.30 |
| 18 | 구 | 교대 | 균열 | 0.30 | 0.70 | | m | 1 | 0.70 |
| 19 | 구 | 받침 | 받침장치 부식 | | 0.10 | 0.80 | m <sup>2</sup> | 1 | 0.08 |
| 20 | 구 | 받침 | 받침장치 부식 | | 0.20 | 1.50 | m <sup>2</sup> | 1 | 0.30 |
| 21 | 구 | 교대 | 보수재 균열 | 0.20 | 0.30 | | m | 1 | 0.30 |
| 23 | 구 | 교대 | 균열 | 0.30 | 0.30 | | m | 1 | 0.30 |
| 24 | 구 | 교대 | 균열 | 0.30 | 0.30 | | m | 1 | 0.30 |
| 28 | 구 | 교대 | 균열 | 0.30 | 1.00 | | m | 1 | 1.00 |
| 30 | 구 | 교대 | 균열 | 0.30 | 0.40 | | m | 1 | 0.40 |
| 31 | 구 | 교대 | 신축이음하면 누수 | | 2.00 | | m | 1 | 2.00 |

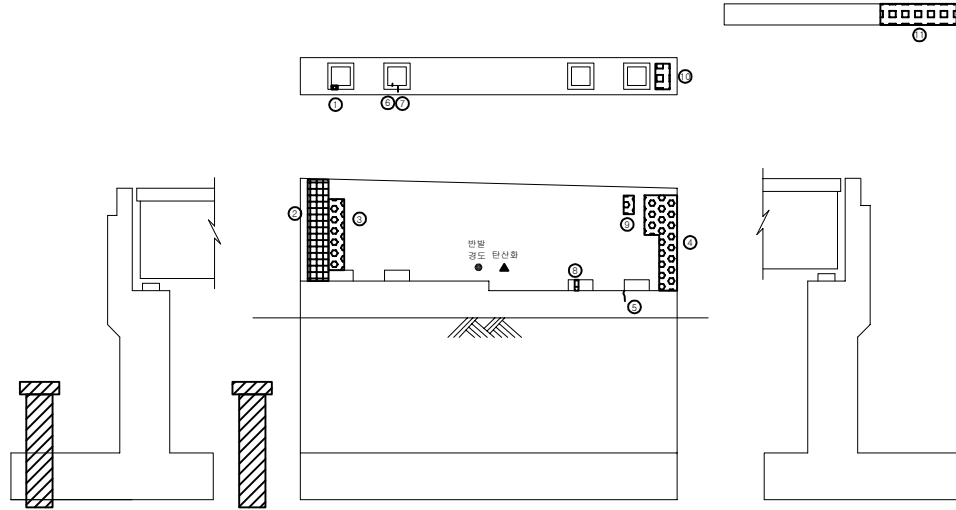
교대 / A2

| 번호 | 신/구 | 부재명 | 손상현황 | 손상규모 | | | | | | 비고 |
|---|---|---|---|---|---|---|---|---|---|---|
| 5 | 구 | 교대 | 균열 | 0.20 | 0.45 | | m | 1 | 0.45 | |
| 6 | 구 | 받침 | 받침모르타르 균열 | 0.10 | 0.10 | | m | 1 | 0.10 | |
| 7 | 구 | 받침 | 받침모르타르 균열 | 0.20 | 0.10 | | m | 1 | 0.10 | |
| 10 | 구 | 교대 | 누수흔적 | 0.50 | 1.50 | | m <sup>2</sup> | 1 | 0.75 | |
| 11 | 구 | 교대 | 신축이음하면 누수 | 1.50 | | | m | 1 | 1.50 | |

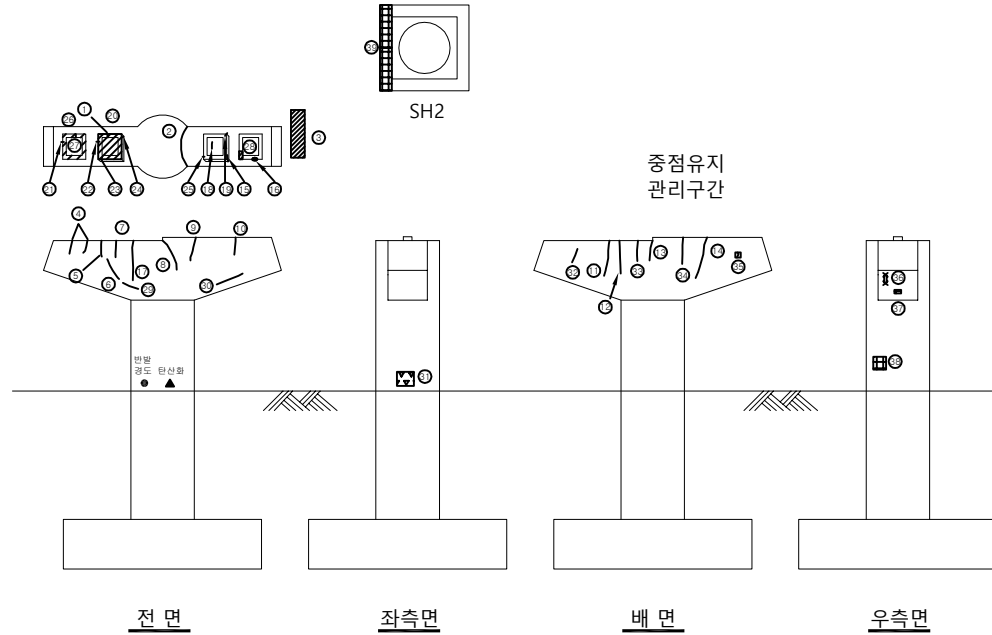
교대 / P2

| 번호 | 신/구 | 부재명 | 손상현황 | 손상규모 | | | | | | 비고 |
|---|---|---|---|---|---|---|---|---|---|---|
| 1 | 구 | 받침 | 받침콘크리트 균열 | 0.10 | 0.20 | | m | 1 | 0.20 | |
| 2 | 구 | 교각 | 보수재 균열 | 0.20 | 2.20 | | m | 1 | 2.20 | |
| 3 | 구 | 교각 | 침점으로 타공판 부식 | | 1.00 | 1.00 | m <sup>2</sup> | 1 | 1.00 | |
| 4 | 구 | 교각 | 균열 | 0.10 | 0.40 | | m | 1 | 0.40 | |
| 5 | 구 | 교각 | 보수재 균열 | 0.10 | 1.50 | | m | 1 | 1.50 | |
| 6 | 구 | 교각 | 보수재 균열 | 0.10 | 1.50 | | m | 1 | 1.50 | |
| 7 | 구 | 교각 | 보수재 균열 | 0.10 | 1.50 | | m | 1 | 1.50 | |
| 8 | 구 | 교각 | 보수재 균열 | 0.10 | 0.90 | | m | 1 | 0.90 | |
| 9 | 구 | 교각 | 보수재 균열 | 0.10 | 0.40 | | m | 1 | 0.40 | |
| 10 | 구 | 교각 | 보수재 균열 | 0.20 | 0.80 | | m | 1 | 0.80 | |
| 11 | 구 | 교각 | 보수재 균열 | 0.10 | 1.40 | | m | 1 | 1.40 | |
| 12 | 구 | 교각 | 보수재 균열 | 0.10 | 1.00 | | m | 1 | 1.00 | |
| 13 | 구 | 교각 | 보수재 균열 | 0.10 | 0.30 | | m | 1 | 0.30 | |
| 14 | 구 | 교각 | 보수재 균열 | 0.10 | 1.00 | | m | 1 | 1.00 | |
| 15 | 구 | 받침 | 받침콘크리트 균열 | 0.10 | 0.20 | | m | 1 | 0.20 | |
| 17 | 구 | 교각 | 보수재 균열 | 0.20 | 2.00 | | m | 1 | 2.00 | |
| 18 | 구 | 받침 | 받침콘크리트 균열 | 0.10 | 0.60 | | m | 1 | 0.60 | |
| 19 | 구 | 받침 | 받침콘크리트 균열 | 0.20 | 0.25 | | m | 1 | 0.25 | |
| 20 | 구 | 교각 | 받침장치 부식 | | 0.20 | 2.00 | m <sup>2</sup> | 1 | 0.40 | |
| 21 | 구 | 받침 | 받침콘크리트 균열 | 0.10 | 0.20 | | m | 1 | 0.20 | |
| 22 | 구 | 받침 | 받침콘크리트 균열 | 0.20 | 0.20 | | m | 1 | 0.20 | |
| 23 | 구 | 받침 | 받침콘크리트 균열 | 0.10 | 0.20 | | m | 1 | 0.20 | |
| 24 | 구 | 받침 | 받침콘크리트 균열 | 0.10 | 0.10 | | m | 1 | 0.10 | |
| 25 | 구 | 받침 | 받침콘크리트 균열 | 0.20 | 0.20 | | m | 1 | 0.20 | |
| 26 | 구 | 받침 | 받침장치 부식 | | 0.10 | 2.00 | m <sup>2</sup> | 1 | 0.20 | |
| 27 | 구 | 교각 | 균열 | 0.10 | 0.20 | | m | 1 | 0.20 | |
| 28 | 구 | 받침 | 받침장치 부식 | | 0.20 | 0.10 | m <sup>2</sup> | 1 | 0.02 | |
| 29 | 구 | 교각 | 균열 | 0.10 | 0.60 | | m | 1 | 0.60 | |
| 30 | 구 | 교각 | 균열 | 0.10 | 0.80 | | m | 1 | 0.80 | |
