2019년 영동선 두원교(인천) 등 63개소  
정밀안전점검 및 제2종 성능평가 용역

## 외관조사망도 ( 속사천4교(강릉) )

한국도로공사 강원본부

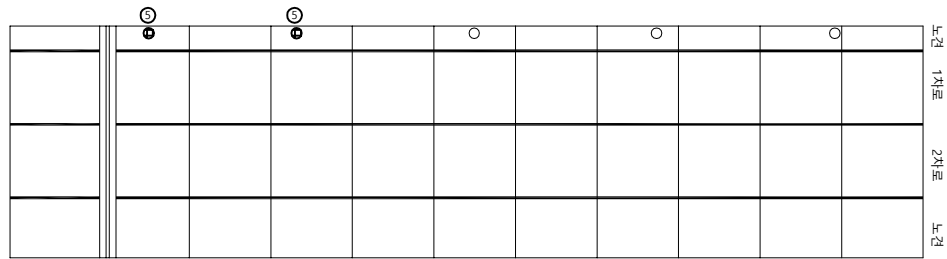
교면포장 / S1

| 번호 | 신/구 | 부재명 | 손상현황 | 손상규모 | | | | | 비고 |
|---|---|---|---|---|---|---|---|---|---|
| 1 | 구 | 방호벽 | 표면열화 및 균열 | | 55.00 | 1.00 | m | 1 | 55.00 |
| 2 | 구 | 방호벽 | 난간 균열 | 0.50 | 1.60 | | m | 1 | 1.60 |
| 3 | 구 | 방호벽 | 박락 | | 0.15 | 5.90 | m | 1 | 0.89 |
| 4 | 구 | 방호벽 | 박락 | | 3.60 | 0.20 | m | 1 | 0.72 |
| 5 | 구 | 교면포장 | 배수구 막힘 | | | | EA | 2 | 2.00 |

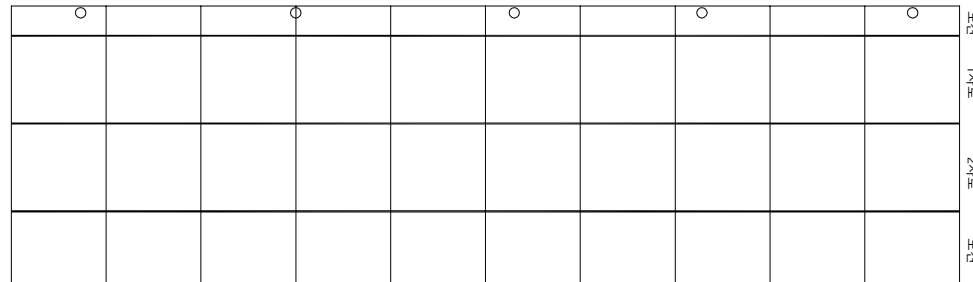
교면포장 / S2

| 번호 | 신/구 | 부재명 | 손상현황 | 손상규모 | | | | | | 비고 |
|---|---|---|---|---|---|---|---|---|---|---|
| 1 | 구 | 방호벽 | 난간균열 | 0.50 | 0.35 | | m | 1 | 0.35 | |
| 4 | 구 | 방호벽 | 박락 | | 0.10 | 0.55 | m² | 1 | 0.06 | |
| 6 | 구 | 방호벽 | 박락 | | 2.70 | 0.25 | m² | 1 | 0.68 | |
| 9 | 구 | 방호벽 | 백태 | | 0.05 | 0.20 | m² | 1 | 0.01 | |
| 13 | 구 | 방호벽 | 박락 | | 4.10 | 0.40 | m² | 1 | 1.64 | |
| 18 | 구 | 방호벽 | 파손 | | 0.10 | 0.30 | m² | 1 | 0.03 | |

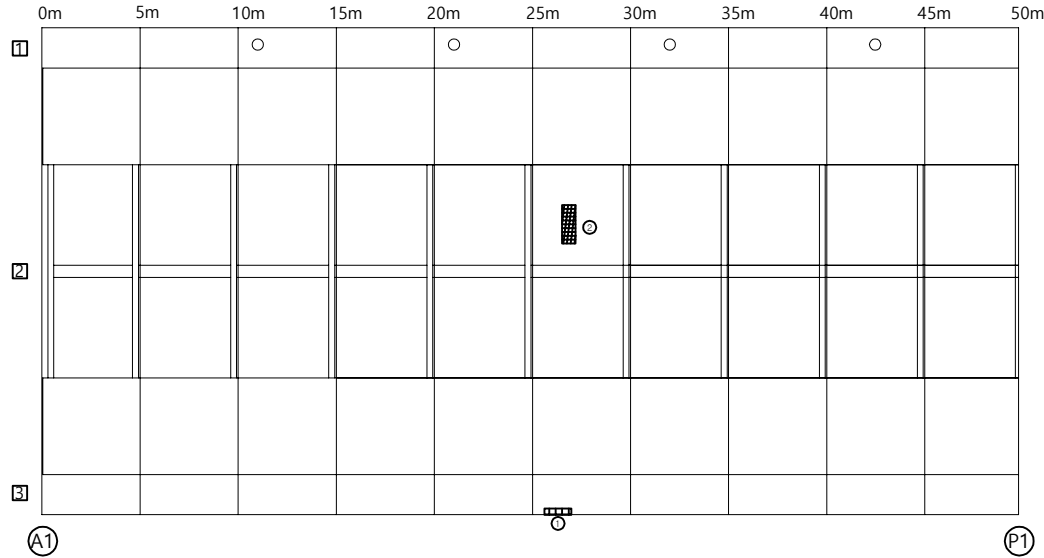
바닥판하면 / S1

| 번호 | 신/구 | 부재명 | 손상현황 | 손상규모 | | | | | | 비고 |
|---|---|---|---|---|---|---|---|---|---|---|
| 1 | 신 | 바닥판하면 | 박리 | | 0.20 | 0.70 | m <sup>2</sup> | 1 | 0.14 | |
| 2 | 신 | 바닥판하면 | 백태 | | 1.00 | 0.30 | m <sup>2</sup> | 1 | 0.30 | |

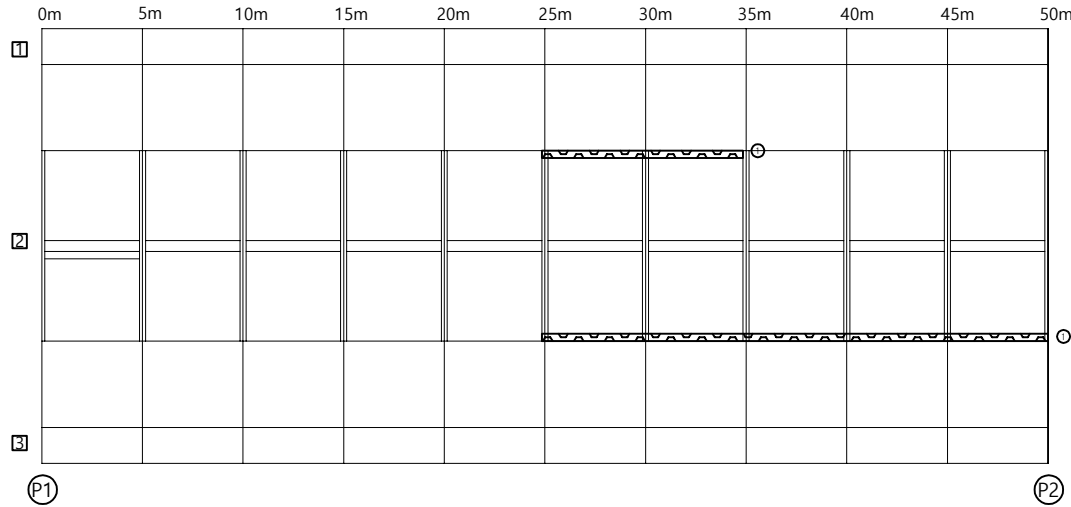
바닥판하면 / S2

| 번호 | 신/구 | 부재명 | 손상현황 | 손상규모 | | | | | | 비고 |
|---|---|---|---|---|---|---|---|---|---|---|
| 1 | 신 | 바닥판하면 | 백태 | | 0.30 | 25.00 | m <sup>2</sup> | 1 | 7.50 | |

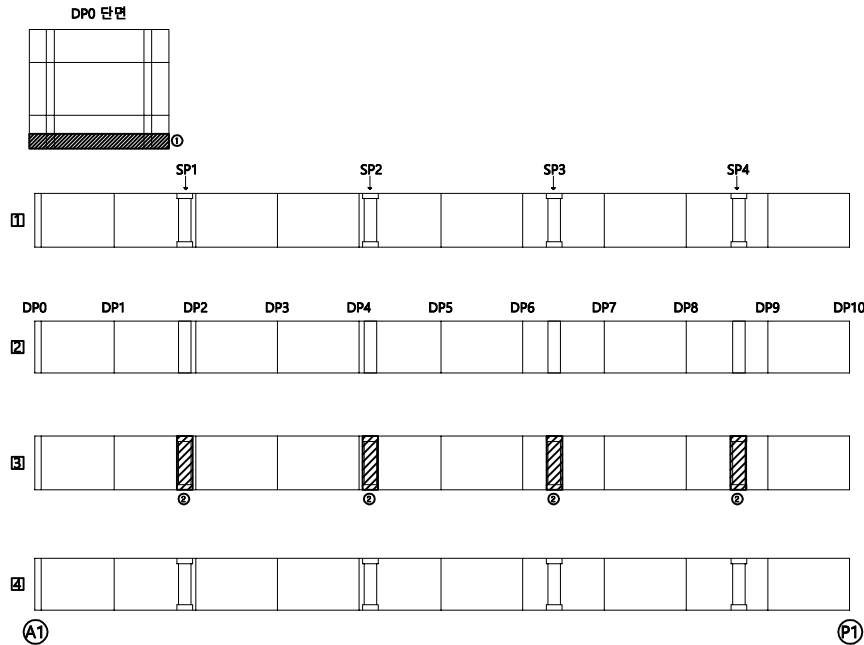
| 번호 | 신/구 | 부재명 | 손상현황 | 손상규모 | | | | | | 비고 |
|---|---|---|---|---|---|---|---|---|---|---|
| 1 | 신 | 주형내부 | 강재부식 | | 0.17 | 2.40 | m | 1 | 0.41 | |

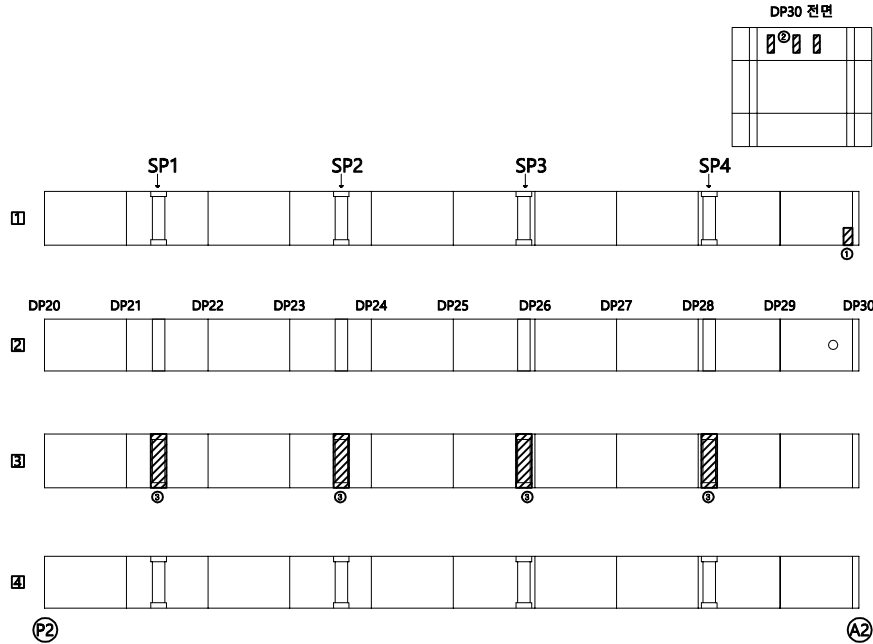
| 번호 | 신/구 | 부재명 | 손상현황 | 손상규모 | | | | | | 비고 |
|---|---|---|---|---|---|---|---|---|---|---|
| 1 | 신 | 주형내부 | 강재부식 | | 0.10 | 0.30 | m | 1 | 0.03 | |
| 2 | 구 | 주형내부 | 강재부식 백태오염 | | 0.10 | 0.50 | m | 3 | 0.15 | |

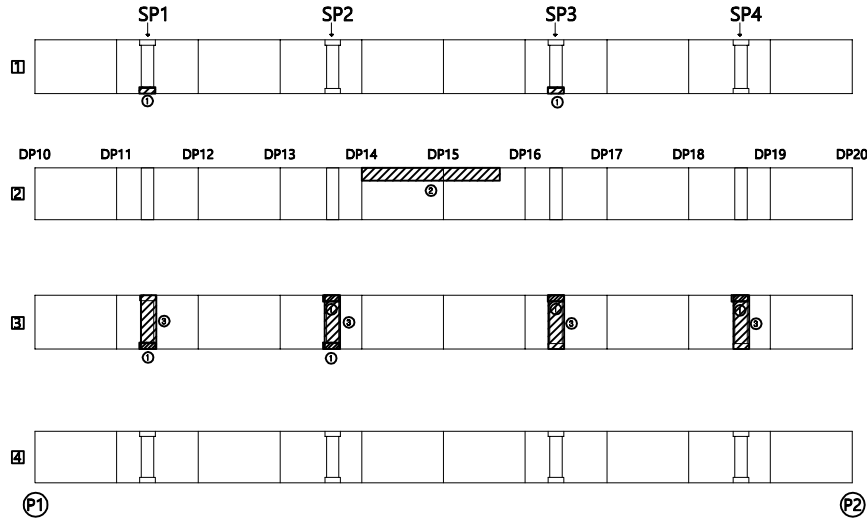
| 번호 | 신/구 | 부재명 | 손상현황 | 손상규모 | | | | | 비고 |
|---|---|---|---|---|---|---|---|---|---|
| 2 | 신 | 주형내부 | 점부식 | | 0.60 | 8.90 | m <sup>2</sup> | 1 | 5.34 |

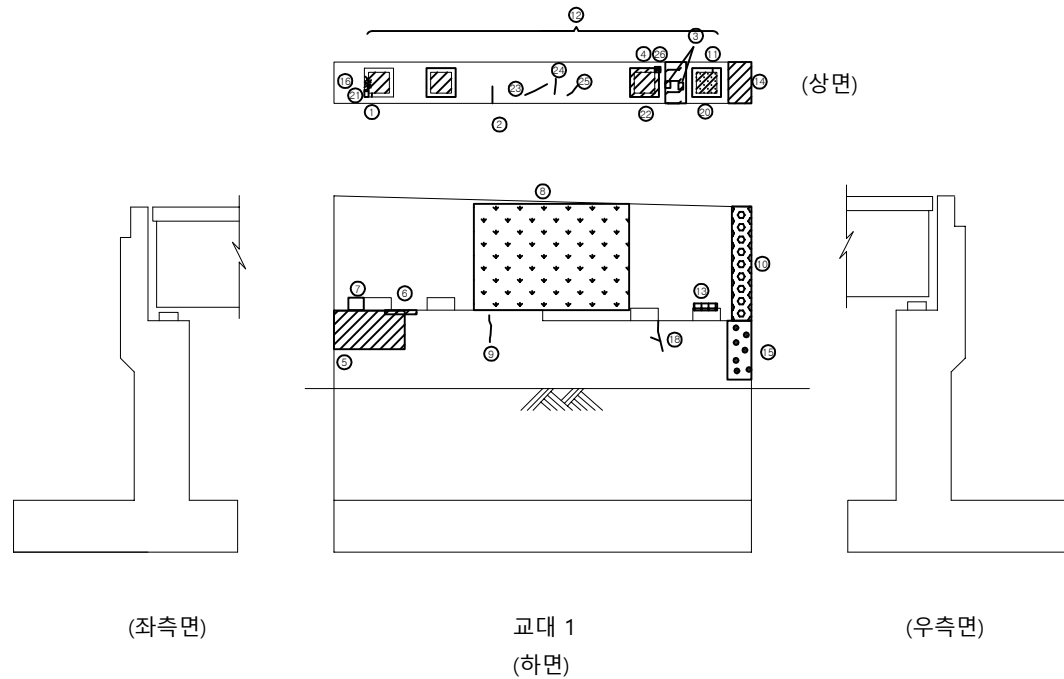
교대 / A1

| 번호 | 신/구 | 부재명 | 손상현황 | 손상규모 | | | | | | 비고 |
|---|---|---|---|---|---|---|---|---|---|---|
| 1 | 구 | 받침 | 받침콘크리트 균열 | 0.30 | 0.40 | | m | 1 | 0.40 | |
| 2 | 구 | 교대 | 균열 | 0.20 | 1.10 | | m | 1 | 1.10 | |
| 3 | 구 | 받침 | 스토퍼 부식 | | 0.20 | 0.30 | m² | 2 | 0.12 | |
| 12 | 구 | 받침 | 받침장치 부식 | | 0.10 | 0.80 | m² | 4 | 0.32 | |
| 15 | 구 | 교대 | 누수흔적 | | 1.20 | 2.00 | m² | 1 | 2.40 | |
| 17 | 구 | 받침 | 받침모르타르 망상균열 | | 0.10 | 0.60 | m² | 1 | 0.06 | |
| 18 | 구 | 교대 | 균열 | 0.30 | 1.00 | | m | 1 | 1.00 | |

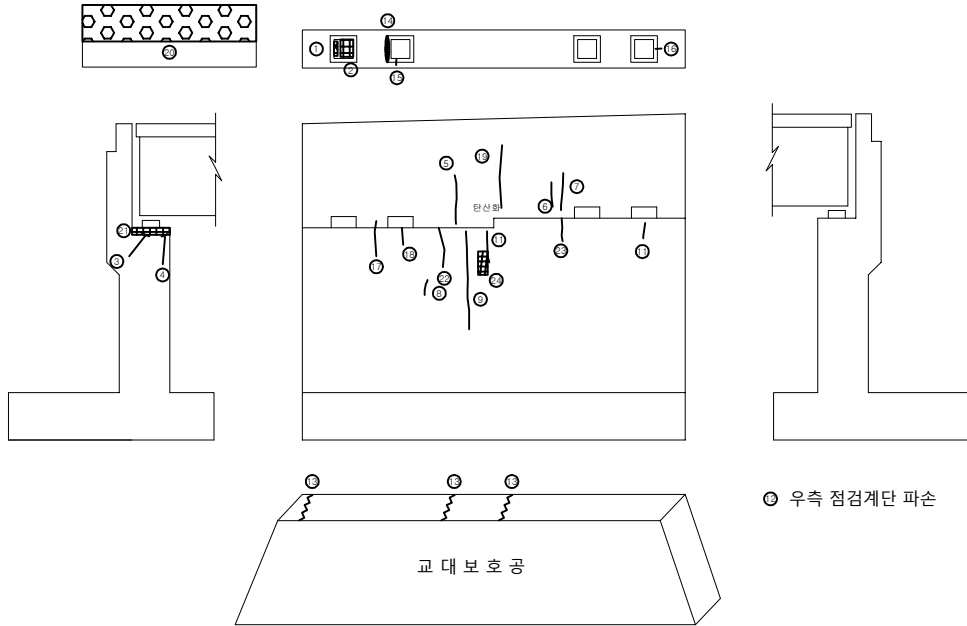
교대 / A2

㉔ 우측 점검계단 파손

| 번호 | 신/구 | 부재명 | 손상현황 | 손상규모 | | | | | | 비고 |
|---|---|---|---|---|---|---|---|---|---|---|
| 1 | 구 | 받침 | 받침모르타르 망상균열 | | 0.10 | 0.70 | m <sup>2</sup> | 1 | 0.07 | |
| 2 | 구 | 받침 | 받침장치 부식 | | 0.10 | 0.80 | m <sup>2</sup> | 1 | 0.08 | |
| 3 | 구 | 교대 | 균열 | 0.30 | 0.50 | | m | 1 | 0.50 | |
| 5 | 구 | 교대 | 균열 | 0.20 | 2.00 | | m | 1 | 2.00 | |
| 15 | 구 | 받침 | 받침콘크리트 균열 | 0.20 | 0.30 | | m | 1 | 0.30 | |
| 16 | 구 | 받침 | 받침모르타르 망상균열 | | 0.10 | 0.70 | m <sup>2</sup> | 1 | 0.07 | 19보수 |
| 22 | 구 | 교대 | 보수재 균열 | 0.10 | 0.60 | | m | 1 | 0.60 | |

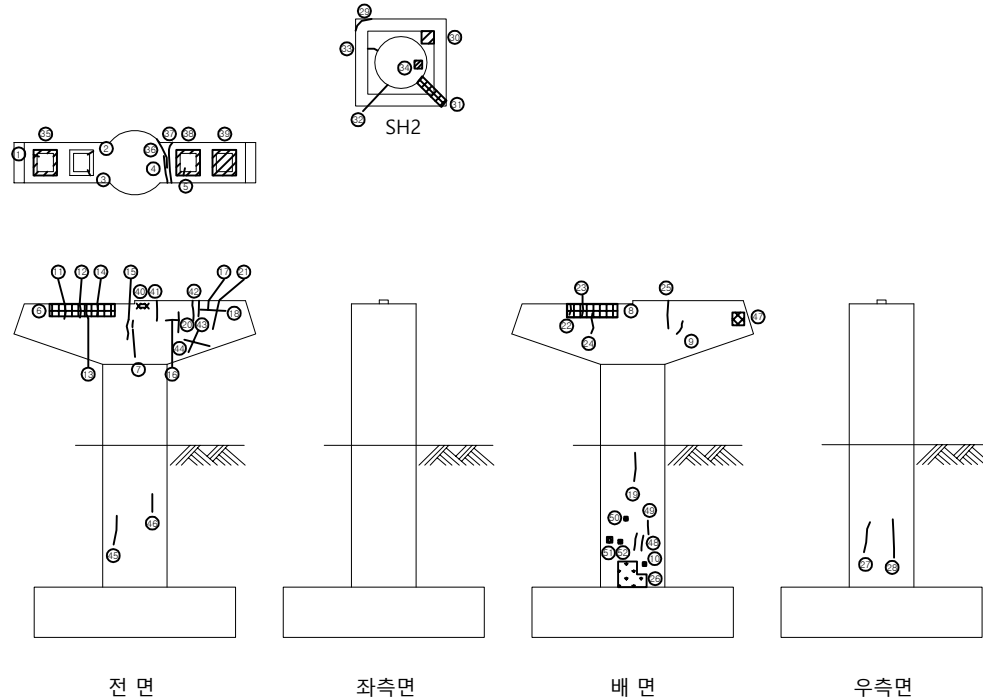
교각 / P1-1

| 번호 | 신/구 | 부재명 | 손상현황 | 손상규모 | | | | | | 비고 |
|---|---|---|---|---|---|---|---|---|---|---|
| 1 | 구 | 받침 | 받침콘크리트 균열 | 0.20 | 0.20 | | m | 1 | 0.20 | |
| 4 | 구 | 교각 | 균열 | 0.20 | 2.20 | | m | 1 | 2.20 | |
| 25 | 구 | 교각 | 균열 | 0.20 | 2.00 | | m | 1 | 2.00 | |
| 29 | 구 | 받침 | 받침콘크리트 균열 | 0.50 | 0.40 | | m | 1 | 0.40 | |

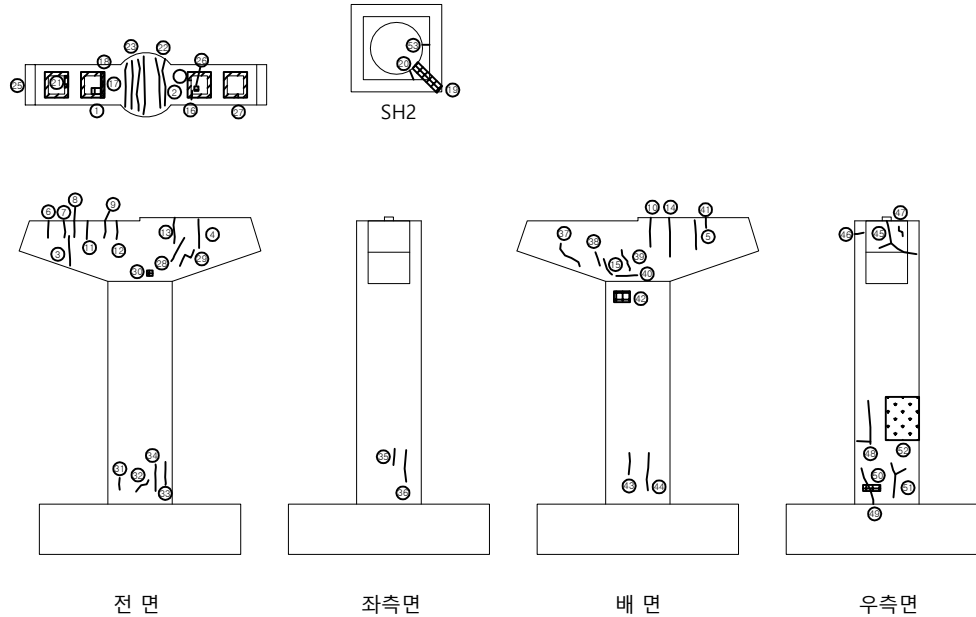
교각 / P2-1

| 번호 | 신/구 | 부재명 | 손상현황 | 손상규모 | | | | | | 비고 |
|---|---|---|---|---|---|---|---|---|---|---|
| 3 | 구 | 교각 | 균열 | 0.20 | 1.00 | | m | 1 | 1.00 | |
| 12 | 구 | 교각 | 균열 | 0.20 | 2.00 | | m | 1 | 2.00 | |
| 18 | 구 | 받침 | 받침장치 부식 | | 0.80 | 0.10 | m <sup>2</sup> | 1 | 0.08 | |
| 22 | 구 | 교각 | 보수재 균열 | 0.30 | 2.00 | | m | 2 | 4.00 | |
| 23 | 구 | 교각 | 보수재 균열 | 0.20 | 2.00 | | m | 4 | 8.00 | |
| 25 | 구 | 받침 | 받침장치 부식 | | 0.10 | 2.00 | m <sup>2</sup> | 4 | 0.80 | |
