## 제 3 장 현장조사 및 시험

본 과업 대상교량인 속사천6교는 강원도 평창군 용평면 이목정리(영동선 인천기점 190.53km 지점)에 위치하고 있으며, 1999년도에 준공되어 약 20년 정도의 공용기간이 경과한 상태이며, 주행 왕복 4차로 교량이다.

본 교량의 제원은 총연장 220.0m(35.0m+3@50.0m+35.0m) 총 폭 24.210m인 교량이며, 상부구조는 5경간 연속 Steel Box Girder 형식으로서, 하부구조의 교대는 역T형(4기), 교각은 T형(8기) 구조이고 기초는 교대는 말뚝기초, 교각은 직접기초로 시공되어 있다.

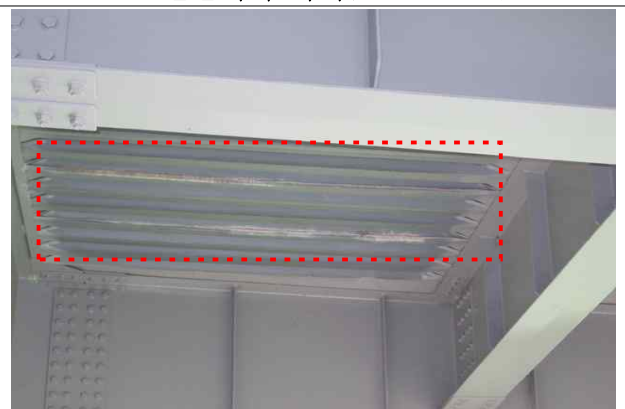
S3 데크플레이트 부식(0.2m×2.5m)

- 캔틸레버에 발생한 박리, 박락, 표면열화 등의 손상은 방호벽과 바닥판 접합부로 침투한 우수가 측면으로 누수가 진행 되면서 발생한 결함으로 판단되며, 손상의 진전 방지 및 내구성 증진을 위한 단면보수 등의 조치를 취하는 것이 바람직 할 것으로 판단된다.
- 데크플레이트 백태 및 부식의 경우 교면수 침투, 우수 유입 등에 의한 손상으로 판단되며, 손상의 진전 방지 및 내구성 증진을 위한 재도장 등의 조치가 요망된다.

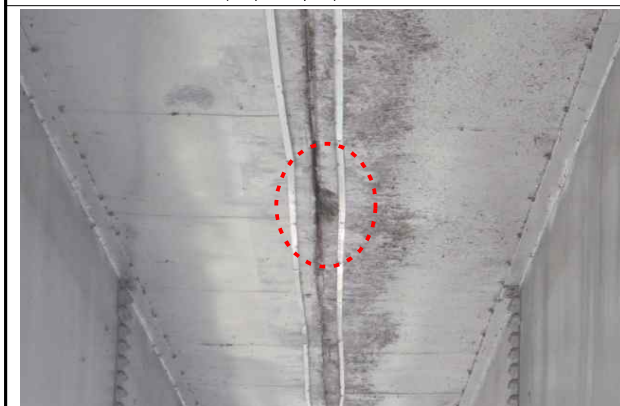
S4 캔틸레버 박리(0.2m×0.7m)

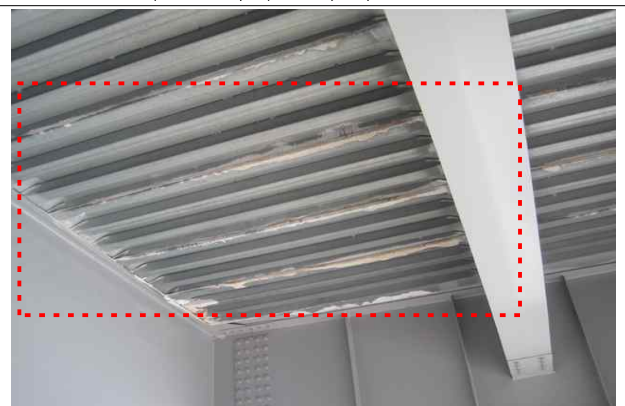
S5 데크플레이트 부식(0.2m×2.5m)

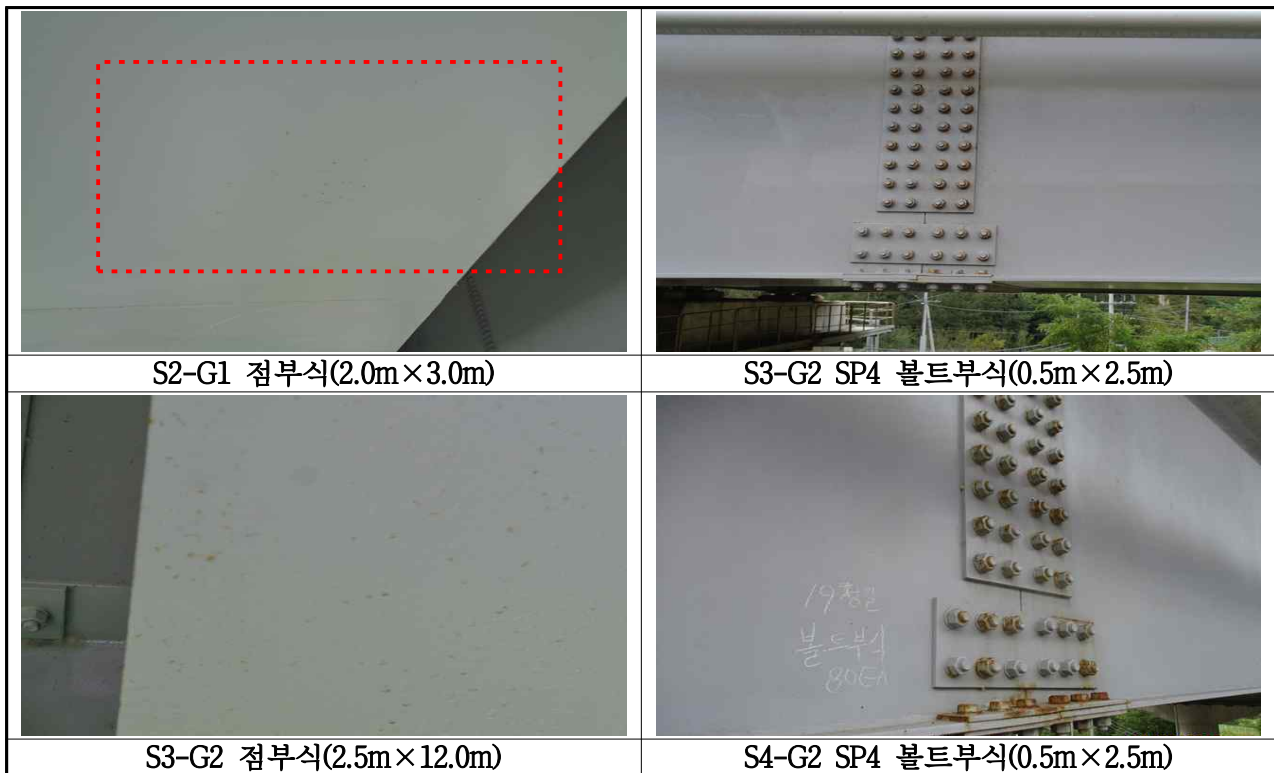
【사진 3.5】 거더 외부 손상현황

- 속사천6교(인천)의 거더 외부에 대한 현장조사 결과 안전성에 영향을 미칠만한 손상은 조사되지 않았으며, 경미한 점부식 및 Splice부 볼트부식이 조사되었다.

- 거더 내부에 발생한 우수유입은 현장이음부 틈새에 실린트 주입 이전에 발생한 손상이며 현재 우수가 유입되고 있고, 장기 방치시 강재에 부식이 진행되어 단면손실이 발생되므로 내구성 확보를 위하여 보수가 필요하다. 거더 내부에 발생한 백태오염, 부식, 볼트부식 등의 손상부 역시 외부 우수유입에 의해 발생한 손상으로 손상의 진전 방지를 위한 재도장 등의 조치가 요망된다. 거더 내부 일부에 발생한 용접불량의 경우 시공미흡에 의해 발생한 손상으로 구조물의 내구성에 영향을 미칠만한 손상은 아니므로 주의관찰 하여도 무방하다.
- 거더 외부에 발생한 점부식 및 볼트부식의 경우 도장 공사전 전처리미흡, 공용기간 증가에 따른 도장 노후화, 우수접촉 등에 의한 것으로 판단되며 먼처리 후 부분 재도장 보수가 요구된다. 그 외 거더 외부에 조사된 손상은 구조물에 영향을 미치는 손상이 아니므로 유지관리하는 것이 바람직하다.

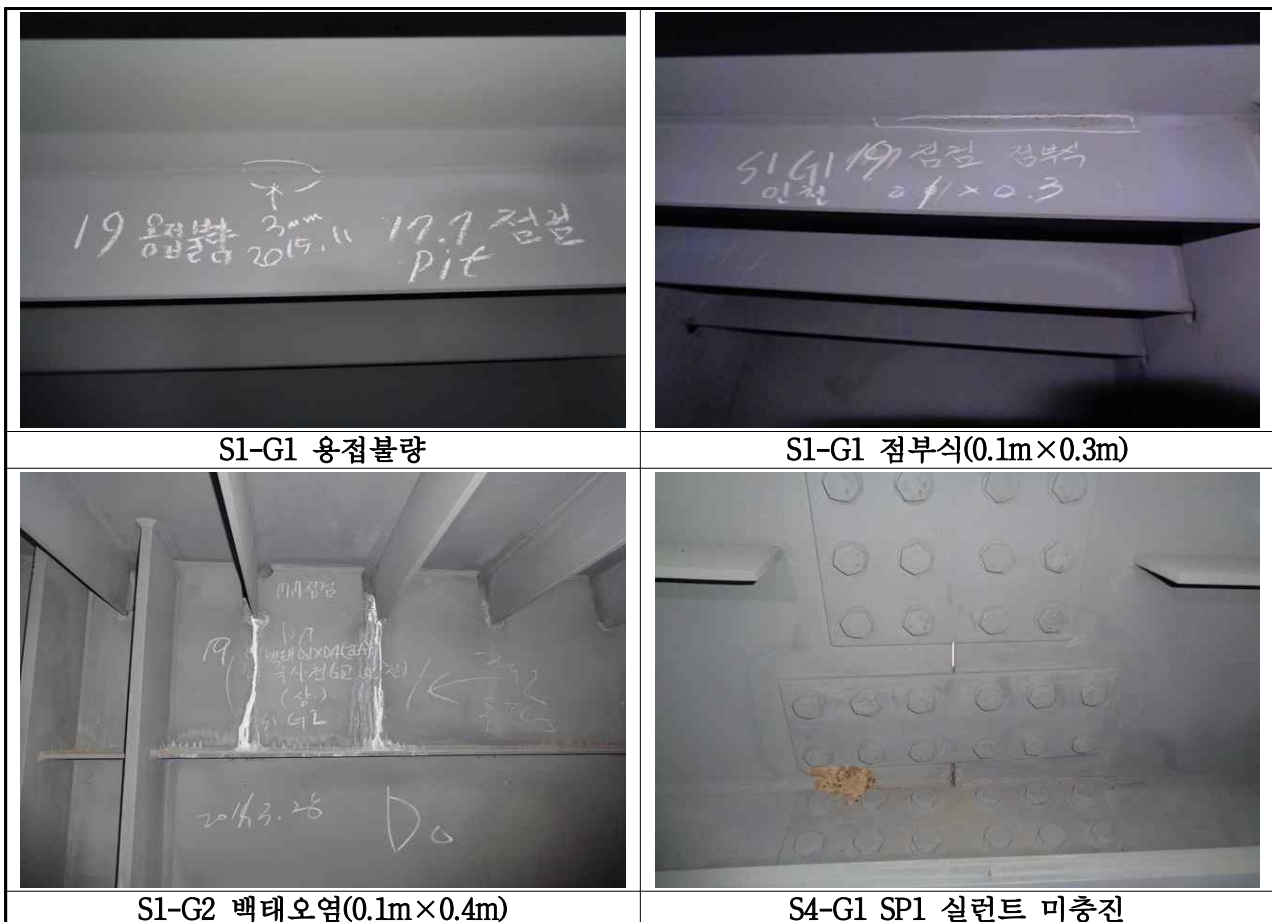
【사진 3.6】 거더 내부 손상현황

- 거더 내부에 대한 현장조사 결과 Splice부 실링재 누락으로 인해 우수유입흔적, 이물질퇴적, 점부식 등의 손상이 발생하였다.
- 강재손상은 접합부의 용접상태와 도장상태는 전반적으로 양호한 상태이며, Splice부 또한 볼트풀림이 없는 양호한 상태로 조사되었다. 다만, 일부구간 Splice부 실링재 누락으로 인한 외부 우수유입으로 인해 강재부식, 백태오염 및 Splice부 볼트부식 등의 손상이 발생한 상태이다.

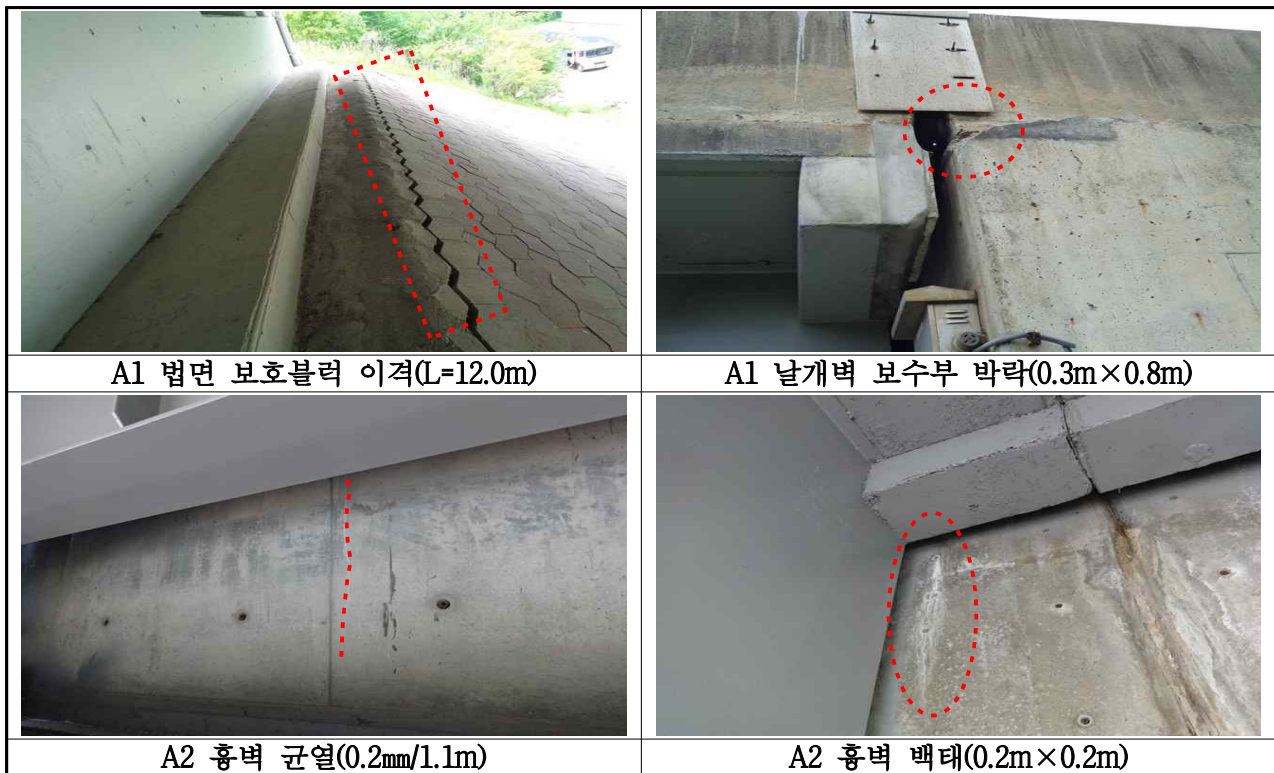
【사진 3.9】교대 손상현황

- 교대 A1, A2에 대한 외관조사 결과 균열(0.3mm미만), 백태, 보수부 박락, 법면 보호블럭 파손 등의 손상이 발생한 것으로 조사되었다.

- 교대의 구체 및 흉벽 등에서 조사된 균열은 대부분 시공초기 발생한 온도변화 및 건조수축에 의한 소수의 미세균열(0.3mm미만)로서 표면보수를 통한 내구성 확보가 바람직할 것으로 판단된다.
- 흉벽 및 구체에서 조사된 백태, 박리, 보호블럭 이격 및 파손 등의 손상은 신축이음 외측 단부 우수유출에 의해 발생한 것으로 신축이음 양 외측 단부 유도배수시설 설치를 통한 유입원 차단이 필요한 것으로 판단되며, 표면보수 및 단면보수를 실시하여 유지관리 하여야 할 것으로 판단된다.

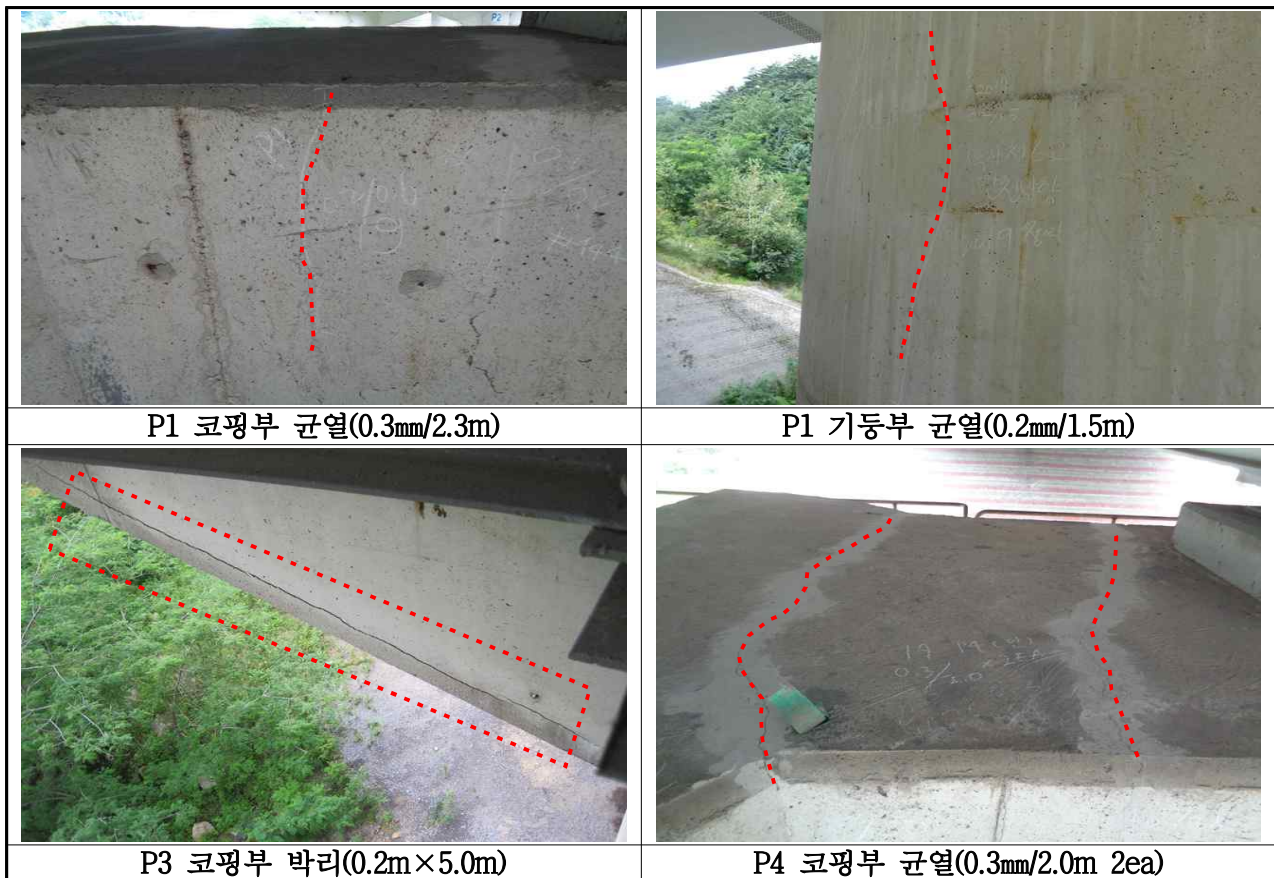
【사진 3.11】교각 손상현황

- 교각에 대한 현장조사 결과 폭 0.3mm내·외 균열, 망상균열, 박리 및 박락, 재료분리 등이 국부적으로 조사되었으며, 그 외 손상으로는 철근노출, 표면열화 등이 조사되었다.

- 교각 코핑 및 기둥부에 발생한 폭 0.3mm내·외 균열, 망상균열은 건조수축, 온도변화, 거푸집 조기탈형 등의 복합적인 원인에 의한 비구조적 소수의 미세균열로서 폭 0.3mm 미만 균열의 경우 표면보수를, 폭 0.3mm이상 균열의 경우 주입보수를 실시하는 것이 바람직 할 것으로 판단된다.
- 교각 일부 구간 발생한 박리, 박락, 굽힘, 재료분리, 파손, 철근노출 등의 손상은 시공초기 다짐부족, 우수유입에 의한 철근부식, 외부 충격 등에 의해 발생한 손상으로 판단되며, 손상의 진전 방지 및 구조물의 내구성 증진을 위한 단면보수, 방청 등의 조치가 요망된다.
- 교각 코핑부에 주로 발생한 표면열화의 경우 외부 우수유입에 의한 손상으로 판단되며, 손상의 진전방지를 위한 표면보수 등의 조치를 취하는 것이 바람직하다.

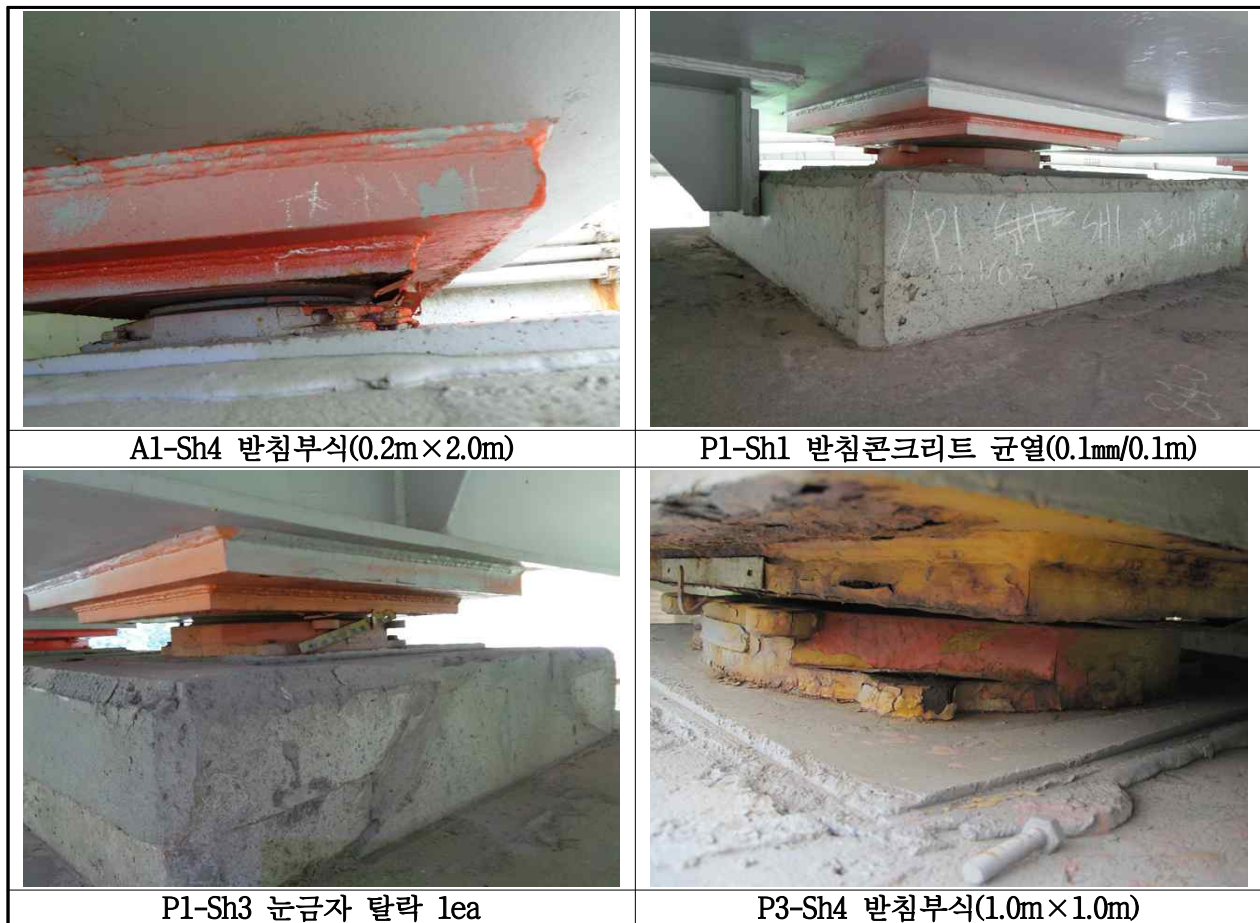
【사진 3.13】 교량받침 손상현황

- 현장조사 결과 기능장애 또는 기능저하를 유발할 손상은 발생하지 않은 상태로, 경미한 본체 부식, 도장 박리 및 박락, 고정볼트 탈락, 눈금자 탈락이 조사되었으며, 교량 받침 콘크리트 및 받침몰탈에 폭 0.3mm미만 균열이 국부적으로 조사되었다.

- 받침본체 외측에서 조사된 본체 부식, 도장박리 및 박락은 신축이음 외측 단부 누수 및 외부 우수유입에 의한 2차 손상으로 판단되며, 신축이음으로 유입되는 우수차단(하부 물받이설치, 외측 차수덮개 또는 조인트설치)이 선행되어야 하고, 손상부는 유지관리를 위하여 채도장이 필요하다.
- 받침콘크리트 및 받침몰탈에서 조사된 균열은 국부적으로 발생된 폭 0.1~0.2mm의 미세 균열로 현 상태에서 별도의 조치보다는 유지관리 후 손상진전 및 추가 손상 발생 시 일괄 보수하는 것이 바람직 할 것으로 판단된다.

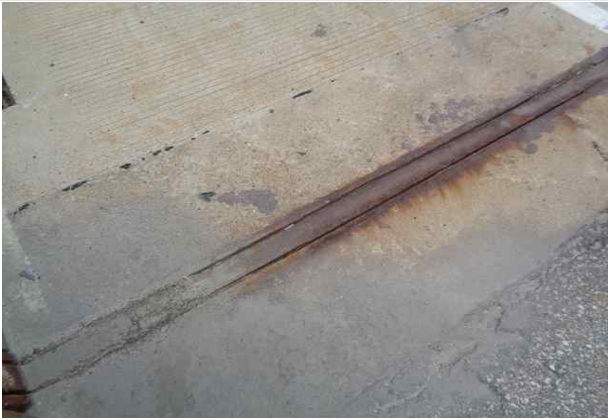
| A1 EXP.J1 본체 부식(0.1m×1.0m) | A1 EXP.J1 후타재 균열(0.3mm/0.4m) |

- 신축이음 본체에서는 차량통행으로 인한 분산먼지 등에 의한 이물질퇴적이 조사되어 청소가 필요하며, 신축부 부식 손상은 현재 신축작용에 문제는 없는 상태로서 주의관찰을 통한 유지관리가 필요하다.
- 후타재에 조사된 폭 0.3mm이상 균열은 건조수축 및 차량반복하중에 의하여 발생한 것으로 표면보수를 통한 유지관리가 필요하고, 후타재 파손은 중차량 통행에 의한 윤하중의 반복작용에 의한 손상으로 차량의 주행성 확보를 위하여 단면보수가 요구된다.

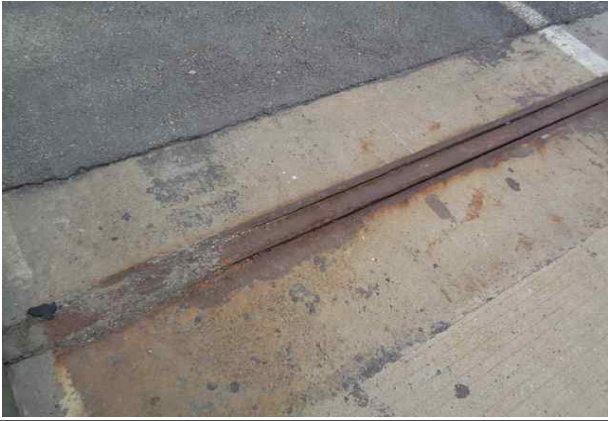
| A2 EXP.J2 본체 부식(0.1m×3.0m) | A2 EXP.J2 후타재 파손(0.2m×0.2m) |

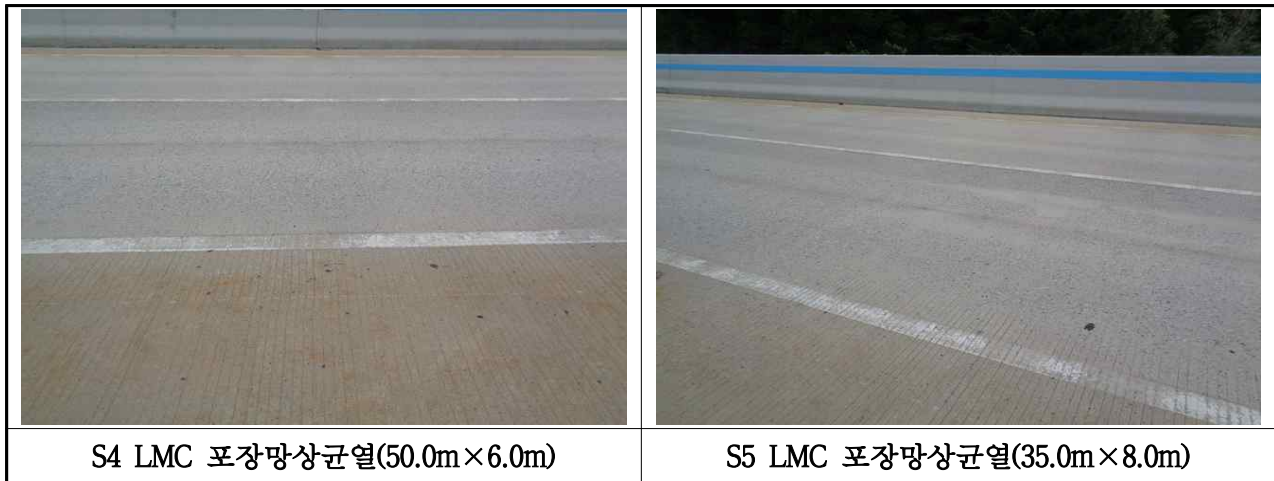
【사진 3.20】 교면포장 손상현황

- 현장조사 결과 LMC 포장균열 및 망상균열이 조사되었다.

- 금회 점검에서 교면포장에 대하여 기 점검 결과를 토대로 손상 진전여부를 검토한 결과, 진전은 없으나, 균열 폭 및 손상규모가 크므로 바닥판에 영향을 줄수 있어 면밀히 확인이 필요할 것으로 분석되었다.

- 교면포장은 2017년에 전면 재포장한 것으로 확인되었다. 하지만 금회 점검에서 망상균열이 다수 발생한 것으로 조사되었으며, 손상 발생 원인으로 재포장 실시 후 양생부족으로 인한 건조수축 및 중차량 통행에 의해 발생한 손상으로 판단된다. 속사천6교(인천)의 경우 하자기간이 2019년 12월 28일까지인 것으로 확인되어 발생한 손상의 면적으로 보아 하자기간내 전면재포장을 실시하는 것이 바람직할 것으로 판단된다.

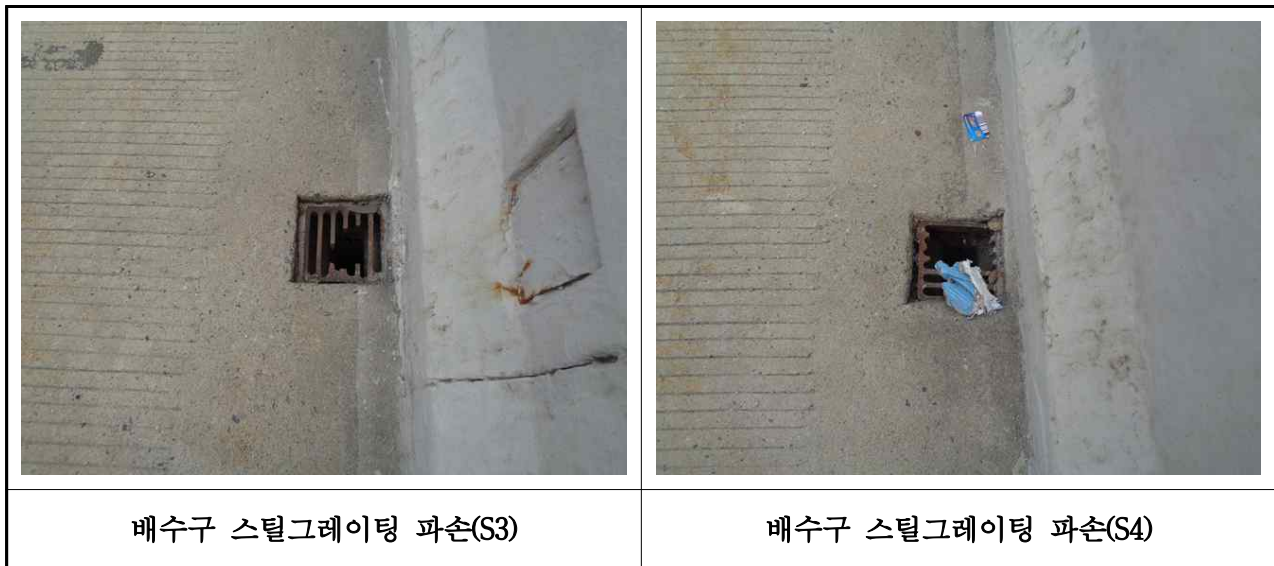
【사진 3.22】 배수시설 손상현황

- 배수시설에 발생한 배수구 스틸그레이팅 파손은 공용기간 증가에 따른 열화, 우수유입에 의한 부식, 외부충격 등에 의해 발생된 것으로 판단되며, 손상의 진전 방지 및 원활한 배수기능 확보를 위한 정비가 필요할 것으로 판단된다.

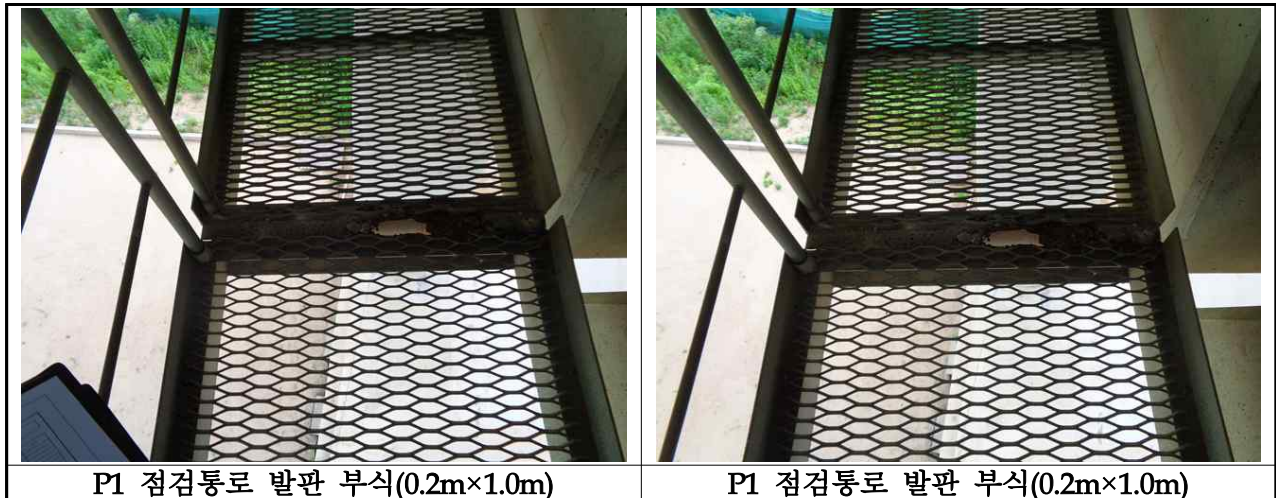
【사진 3.26】 교량 점검시설 손상현황

- 교각에 설치된 점검통로 조사 시 점검발판, 볼트 체결상태, 점검난간, 사다리 등을 중점적으로 조사하였으며, 전반적인 상태는 양호한 상태로 확인되었으나, 일부 구간 점검통로 발판 부식이 조사되었다.

- 점검통로 발판 부식의 경우 공용기간 증가에 따른 열화, 우수 유입 등에 의해 발생한 손상으로 현재 손상정도가 경미하여 주의관찰 후 손상의 진전 시 적절한 조치를 취하는 것이 바람직 할 것으로 판단된다.

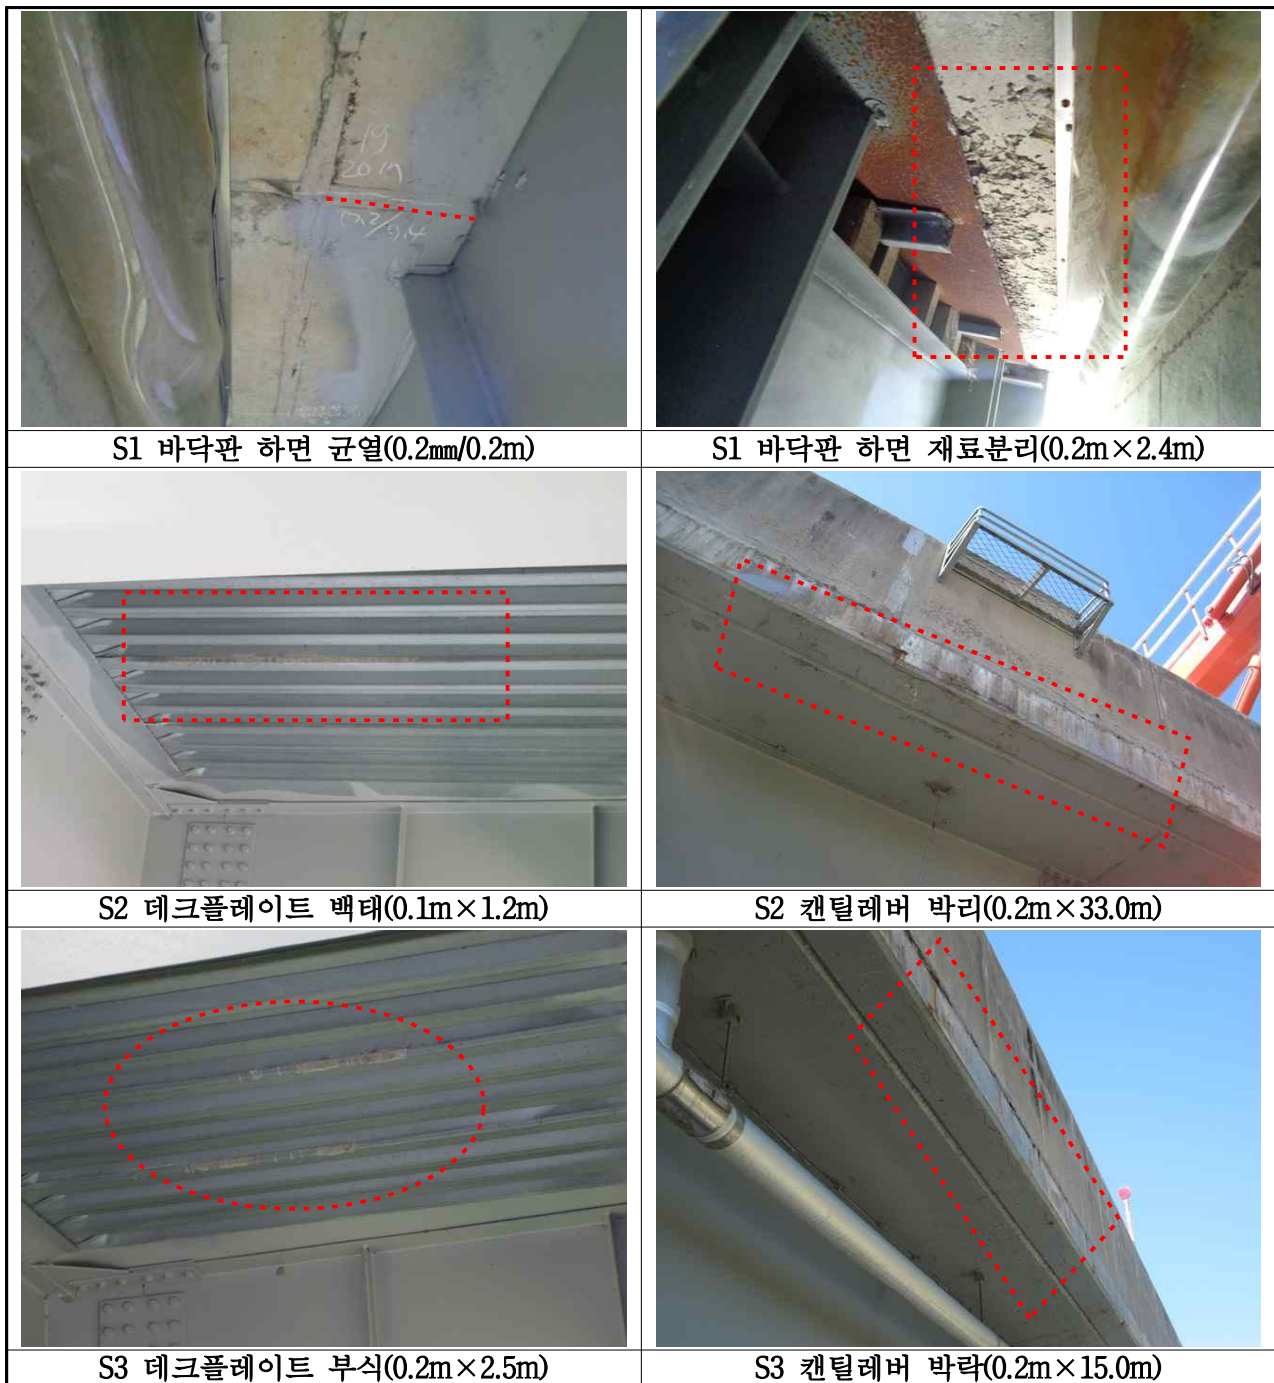
【사진 3.28】 바닥판 손상현황

- 캔틸레버 하면에 대한 현장조사 결과, 콘크리트 박리 및 박락, 녹오염 등의 손상이 조사되었으며, 이는 물끓기 흠 주위 교면수 침투, 외부 우수유입 등에 의한 손상으로 판단된다. 기 점검시 조사된 물끓기 흠 미설치의 경우 보수를 실시한 것으로 확인되었으며, 현재 상태는 양호한 것으로 조사되었다.
- 바닥판 하면 현장조사 결과, Deck Plate의 경우 교면수 유입, 공용기간 증가에 의한 백태, 부식 등의 손상이 조사되었으며, 기 점검 이후 일부 손상에 대한 보수를 실시한 것으로 확인되었다. S1의 경우 콘크리트 재료분리 및 균열이 국부적으로 발생된 것으로 조사되었다.

- 캔틸레버에 발생된 박리, 박락 등의 손상은 방호벽과 바닥판 접합부로 침투한 우수가 측면으로 누수가 진행 되면서 발생된 결함으로 판단되며, 손상의 진전 방지 및 내구성 증진을 위한 단면보수 등의 조치를 취하는 것이 바람직 할 것으로 판단된다.
- 데크플레이트 백태 및 부식의 경우 교면수 침투, 우수 유입 등에 의한 손상으로 판단되며, 손상의 진전 방지 및 내구성 증진을 위한 채도장 등의 조치가 요망된다.
- S1 경간에 발생된 바닥판 하면 균열 및 재료분리의 경우 시공초기 다짐부족, 건조수축, 외기 환경 등에 의해 발생된 손상으로 판단되며, 손상의 진전 방지 및 구조물의 내구성 증진을 위한 표면보수, 단면보수 등의 조치가 요망된다.

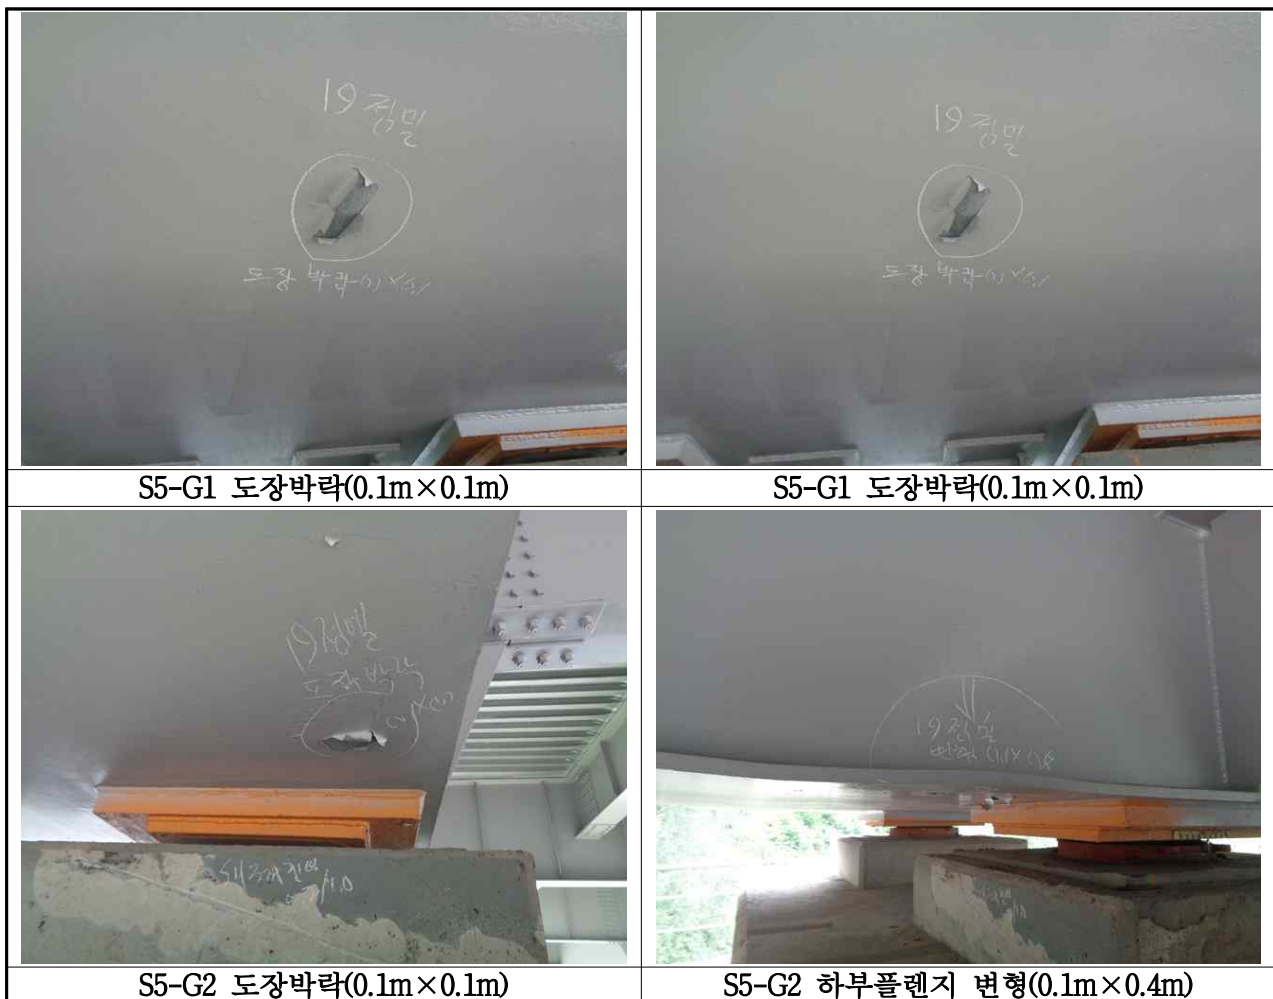
【사진 3.30】 거더 외부 손상현황

- 속사천6교(강릉)의 거더 외부에 대한 현장조사 결과 안전성에 영향을 미칠만한 손상은 조사되지 않았으며, 경미한 도장박락 및 하부플렌지 변형이 조사되었다.

- 거더 내부에 발생한 우수유입은 현장이음부 틈새에 실런트 주입 이전에 발생한 손상이며 현재 우수가 유입되고 있고, 장기 방치시 강재에 부식이 진행되어 단면손실이 발생되므로 내구성 확보를 위하여 보수가 필요하다. 거더 내부에 발생한 백태오염, 부식, 발청, 볼트부식 등의 손상부 역시 외부 우수유입에 의해 발생한 손상으로 손상의 진전 방지를 위한 재도장 등의 조치가 요망된다.
- 거더 외부에 발생한 도장박락 및 하부플렌지 변형의 경우 도장 공사전 전처리미흡, 공용기간 증가에 따른 도장 노후화, 우수접촉, 교량인상시 충격 등에 의한 것으로 판단되며 도장박락의 경우 먼처리 후 부분 재도장 보수가 요구된다. 하부플렌지 변형의 경우 구조물의 내구성에 영향을 미칠만한 손상은 아니므로 주의관찰 하여도 무방하다.

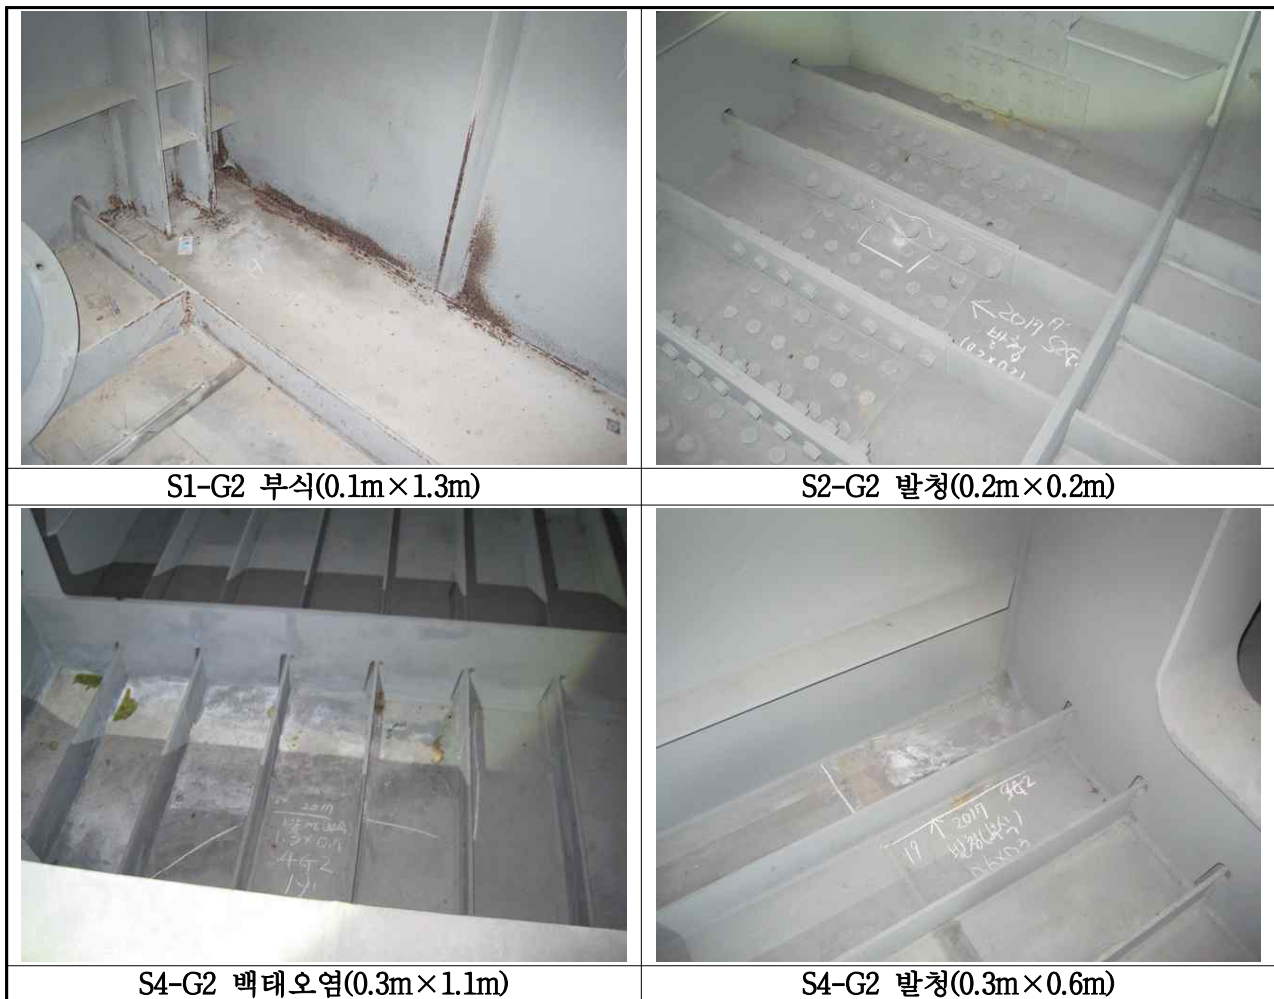
【사진 3.31】 거더 내부 손상현황

- 거더 내부에 대한 현장조사 결과 Splice부 실링재 누락으로 인해 우수유입흔적, 이물질퇴적, 점부식 등의 손상이 발생하였다.
- 강재손상은 접합부의 용접상태와 도장상태는 전반적으로 양호한 상태이며, Splice부 또한 볼트풀림이 없는 양호한 상태로 조사되었다. 다만, 일부구간 Splice부 실링재 누락으로 인한 외부 우수유입으로 인해 강재부식, 백태오염 및 Splice부 볼트부식 등의 손상이 발생한 상태이다.

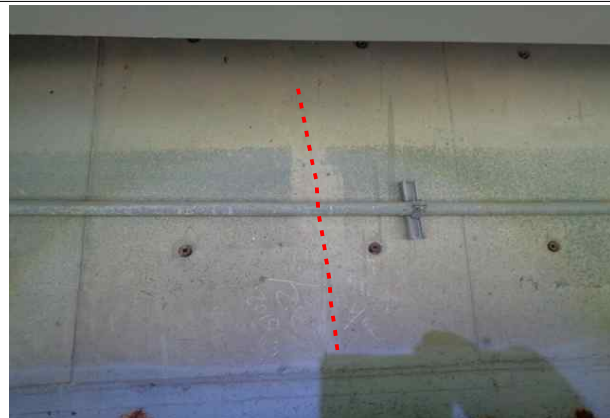
A1 홍벽 균열(0.2mm/2.2m)

- 교대의 구체 및 흉벽 등에서 조사된 균열은 대부분 시공초기 발생한 온도변화 및 건조수축에 의한 소수의 미세균열(0.3mm내·외)로서 표면보수 및 주입보수를 통한 내구성 확보가 바람직할 것으로 판단된다.
- 흉벽 및 구체에서 조사된 백태, 박리, 박락, 파손, 철근노출 등의 손상은 신축이음 외측 단부 우수유출에 의해 발생한 것으로 신축이음 양 외측 단부 유도배수시설 설치를 통한 유입원 차단이 필요한 것으로 판단되며, 표면보수 및 단면보수를 실시하여 유지관리 하여야 할 것으로 판단된다.
- 교대 법면에서 조사된 보호블럭 파손 및 침하의 경우 우수로 인한 주변 토사유실에 의해 발생한 손상으로 판단되며, 현재 손상정도가 경미하여 주의관찰 후 손상의 진전 시 적절한 조치를 취하는 것이 바람직 할 것으로 판단된다. 또한, 공용기간 증가에 의한 실란트 탈락 및 열화의 경우에도 손상정도가 경미하여 주의관찰 하여도 무방하다.

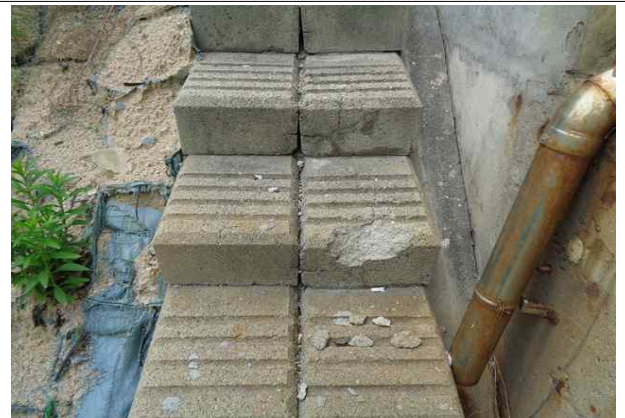
A1 점검계단 파손(0.2m×0.4m)

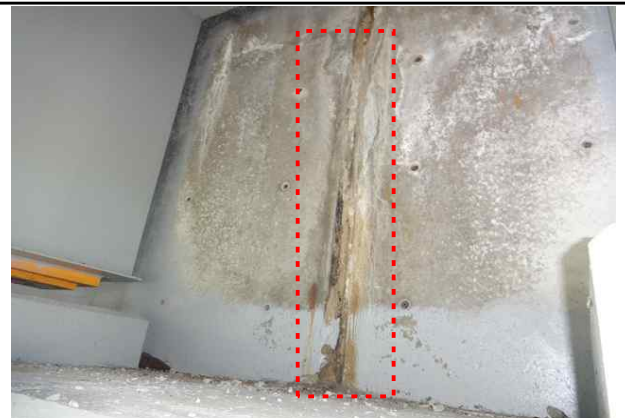
A2 실란트 열화(L=4.0m)

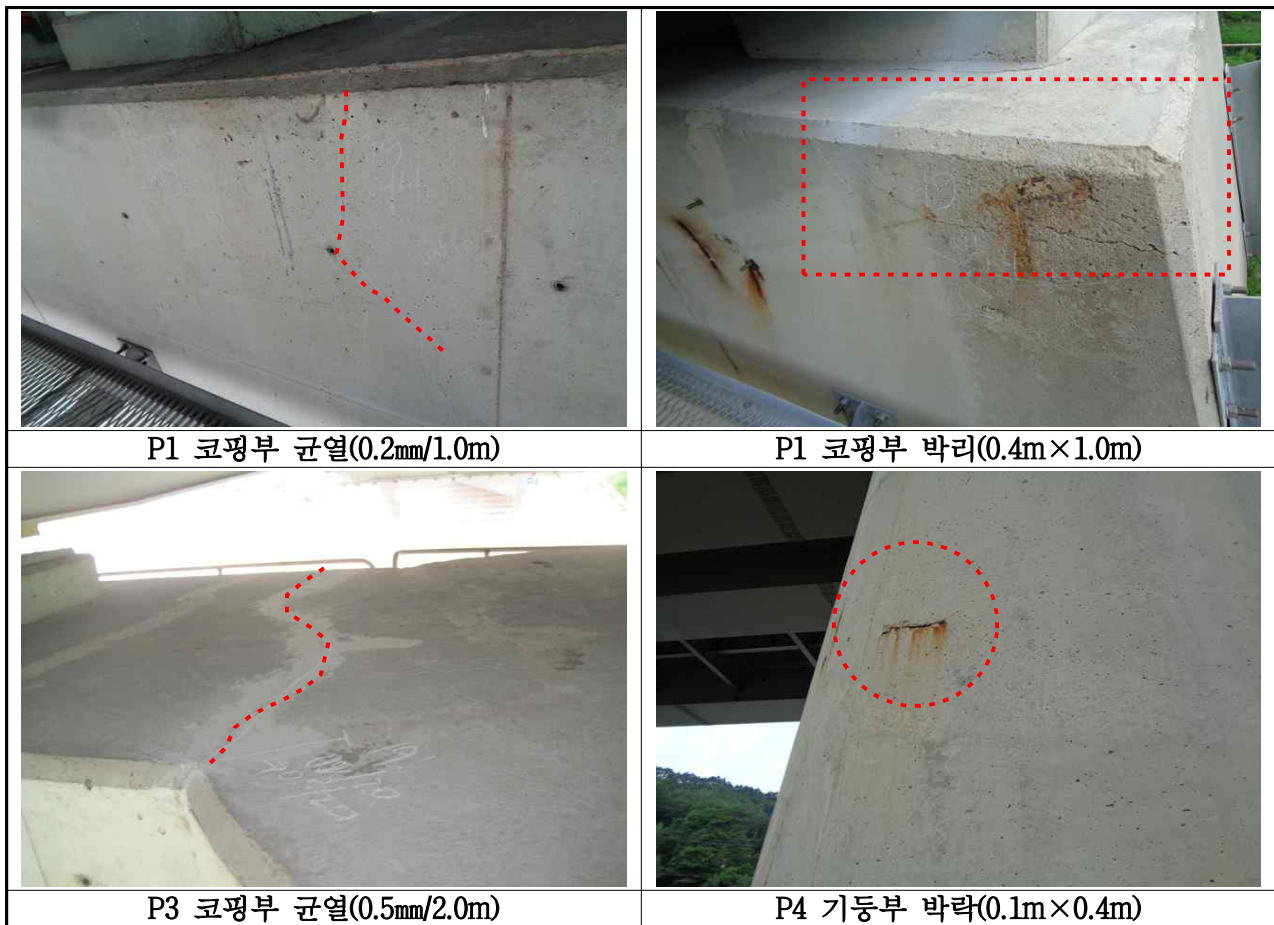
【사진 3.36】교각 손상현황

- 교각에 대한 현장조사 결과 폭 0.3mm내·외 균열, 망상균열, 박리 및 박락, 재료분리 등이 국부적으로 조사되었으며, 그 외 손상으로는 표면열화 및 침식 등이 조사되었다.

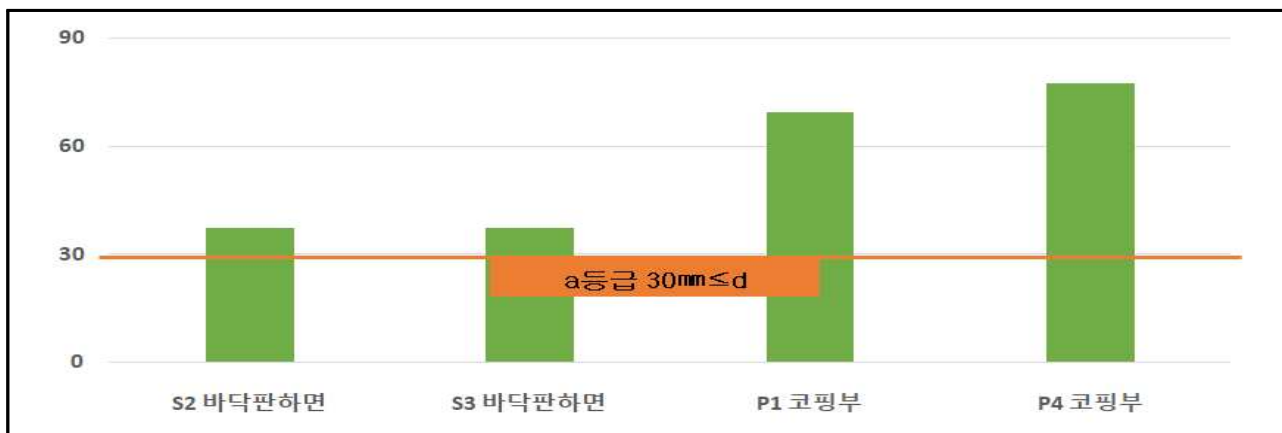
【그림 3.11】 탄산화 깊이 측정결과

- 상부구조 탄산화깊이는 12.5mm, 하부구조 탄산화깊이는 8.5~12.5mm로 측정되었으며, 잔여깊이가 30mm이상을 확보하고, 세부지침 지침기준 "a"로 평가 되어 탄산화에 따른 철근의 부식발생 영향은 없는 것으로 판단된다.

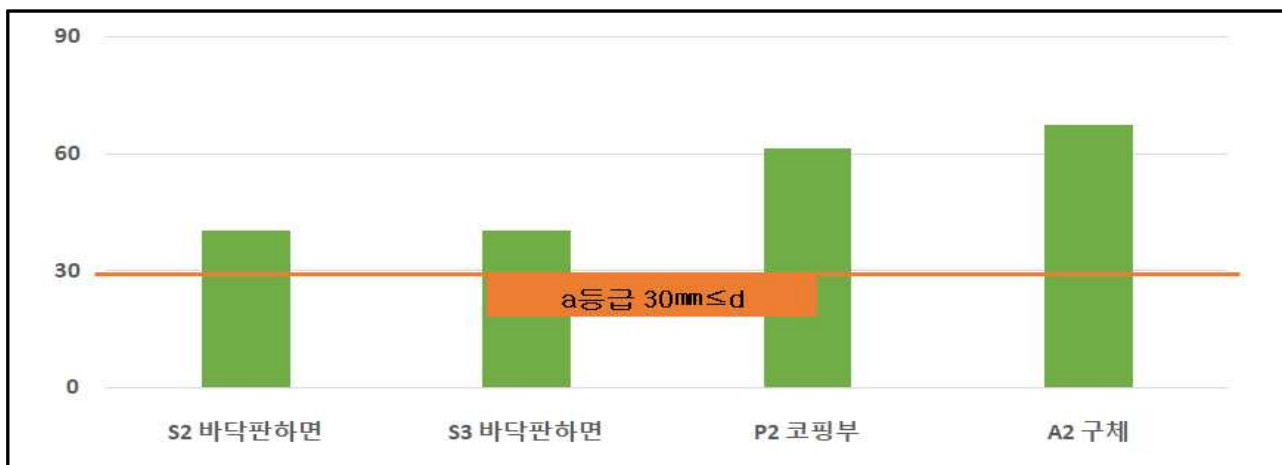
【그림 3.14】 탄산화 깊이 측정결과

- 상부구조 탄산화깊이는 9.5mm, 하부구조 탄산화깊이는 12.5mm로 측정되었으며, 잔여깊이가 30mm이상을 확보하고, 세부지침 지침기준 "a"로 평가 되어 탄산화에 따른 철근의 부식 발생 영향은 없는 것으로 판단된다.
