# 제 6 장 보수·보강 및 유지관리방안

본 과업 대상교량인 속사천6교는 강원도 평창군 용평면 이목정리(영동선 인천기점 190.53km 지점)에 위치하고 있으며, 1999년도에 준공되어 약 20년 정도의 공용기간이 경과한 상태이며, 주행 왕복 4차로 교량이다.

본 교량의 제원은 총연장 220.0m(35.0m+3@50.0m+35.0m) 총 폭 24.210m인 교량이며, 상부구조는 5경간 연속 Steel Box Girder 형식으로서, 하부구조의 교대는 역T형(4기), 교각은 T형(8기) 구조이고 기초는 교대는 말뚝기초, 교각은 직접기초로 시공되어 있다.

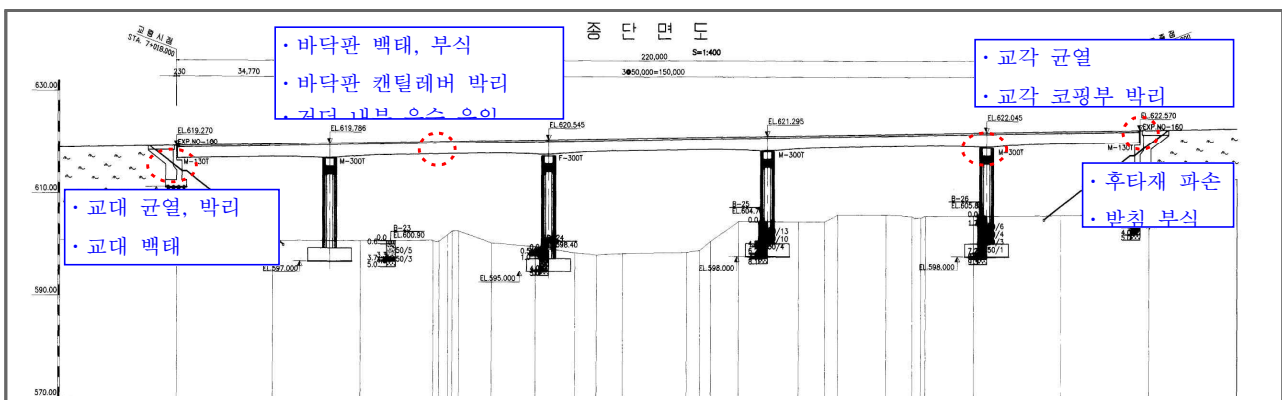
【그림 6.7】 속사천6교(인천) 중점유지관리 사항 모식도

금회 정밀안전점검 결과를 바탕으로 속사천6교(인천)에 발생한 상부구조 및 하부구조의 폭 0.1~0.2mm의 균열 및 국부적으로 발생된 폭 0.3mm이상 균열, 거더 내·외부에 발생된 도장 박락 및 부식, 하부구조 망상균열, 백태, 박리, 파손, 철근노출 등과 신축이음의 본체 부식, 유간 이물질퇴적 등이 조사된 상태이며, 손상진전을 방지하고 구조물의 내구성 확보를 위해 관리가 요구된다.

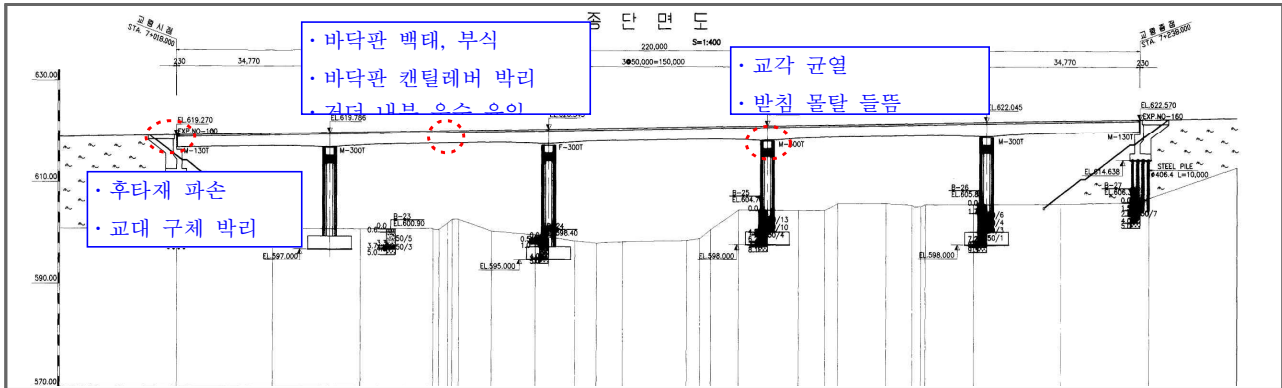
【그림 6.8】 속사천6교(강릉) 중점유지관리 사항 모식도

금회 정밀안전점검 결과를 바탕으로 속사천6교(강릉)에 발생한 상부구조 및 하부구조의 폭 0.1~0.2mm의 균열 및 국부적으로 발생된 폭 0.3mm이상 균열, 거더 내·외부에 발생된 도장 박락 및 부식, 하부구조 망상균열, 박리 및 박락, 파손, 철근노출 등과 신축이음의 본체 부식, 유간 이물질퇴적, 하부누수발생, 교량받침 몰탈 들뜸, 부식 및 도장박락 등이 조사된 상태이며, 손상진전을 방지하고 구조물의 내구성 확보를 위해 관리가 요구된다.

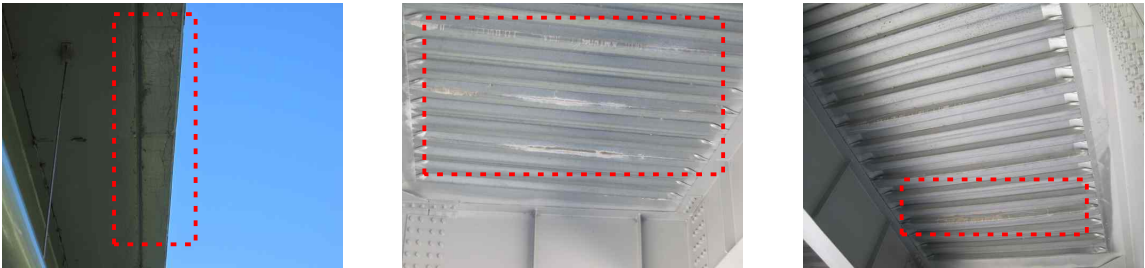
| 점 검 부 위 | | 점 검 항 목 |
|---|---|---|
| 주요 손상 | <div style="display: flex; justify-content: space-around; margin-top: 5px;"> <span>&lt;칸틸레버 박리&gt;</span> <span>&lt;데크플레이트 부식&gt;</span> <span>&lt;데크플레이트 백태&gt;</span> </div> | |

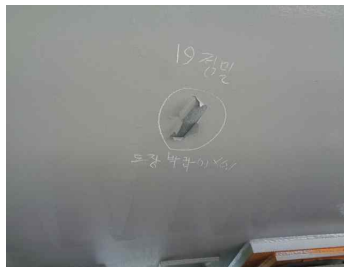
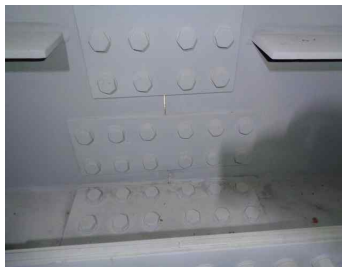
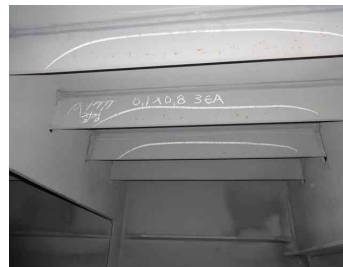
| 점 검 부 위 | | 점 검 항 목 | |
|---|---|---|--|
| 주<br>요<br>손<br>상 | <div></div> <div>&lt;거더 외부 도장박락&gt;</div> <div></div> <div>&lt;거더 내부 실링재 누락&gt;</div> <div></div> <div>&lt;거더 내부 점부식&gt;</div> | | |

주형내부 볼트이음부 틈에 대해 충진이 미 실시 되면 우수가 유입되어 거더 내부에 표면 부식이 발생될 수 있으므로 장기적인 유지관리 및 내구성 확보 차원에서 실리콘 충진을 하여야 한다.

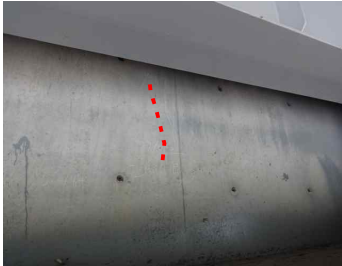
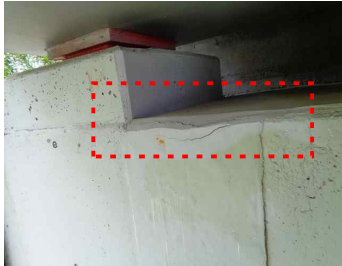
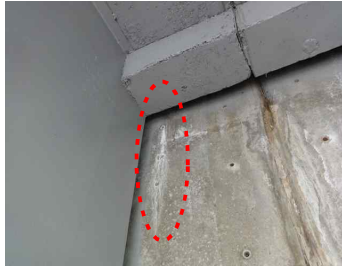
| 점 검 부 위 | | 점 검 항 목 |
|---|---|---|
| 주요<br>손상 | <p>&lt;교대 홍벽 균열&gt;</p> <p>&lt;교대 구체 박리&gt;</p> <p>&lt;교대 홍벽 균열&gt;</p> | |

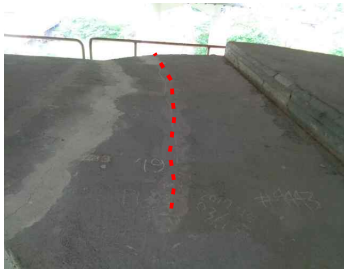
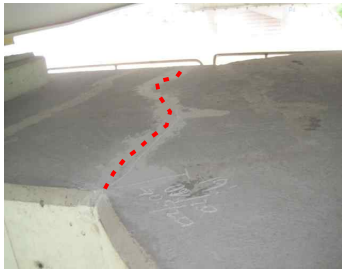
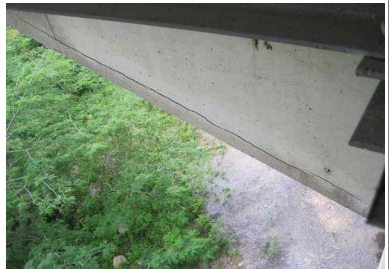
| 점 검 부 위 | | 점 검 항 목 |
|---|---|---|
| 주<br>요<br>손<br>상 | | <p>&lt;교각 코핑부 균열&gt;      &lt;교각 코핑부 재균열&gt;      &lt;교각 코핑부 박리&gt;</p> |

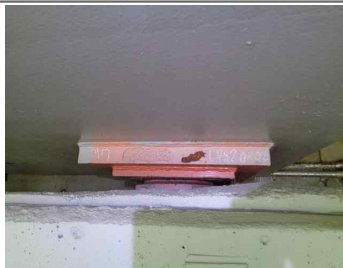
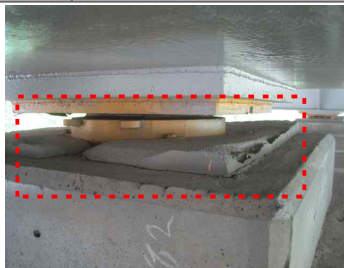
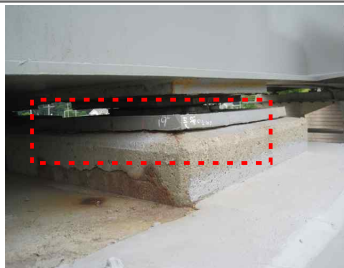
| 점 검 부 위 | | 점 검 항 목 | |
|---|---|---|---|
| | <div>〈받침장치 부식〉</div> <div>〈받침 몰탈 부족〉</div> <div>〈받침 몰탈 들뜸〉</div> | | |

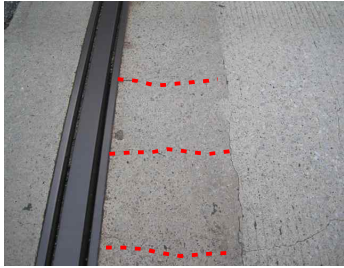
| 점 검 부 위 | | 점 검 항 목 |
|---|---|---|
| 주요 손상 | | 〈후타재 균열〉 |

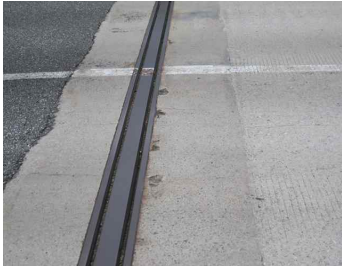
| 점 검 부 위 | | 점 검 항 목 |
|---|---|---|
| | | 〈후타재 파손〉 |

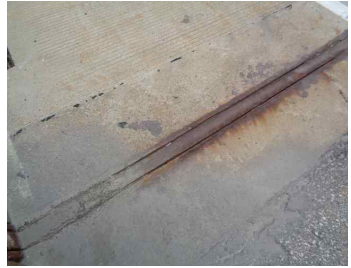
| 점 검 부 위 | | 점 검 항 목 |
|---|---|---|
| | | 〈신축이음 본체 부식〉 |

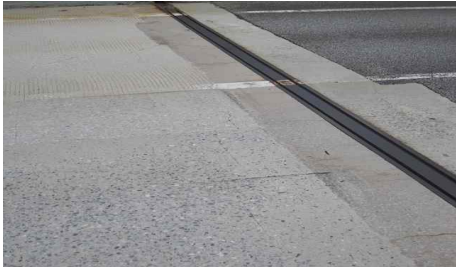
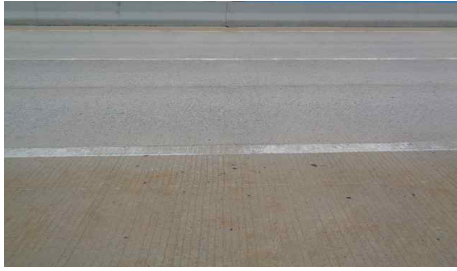
| 점 검 부 위 | | 점 검 항 목 |
|---|---|---|
| 주요<br>부위 | <p>〈LMC 포장 균열〉</p> | <p>〈LMC 포장 망상균열〉</p> |

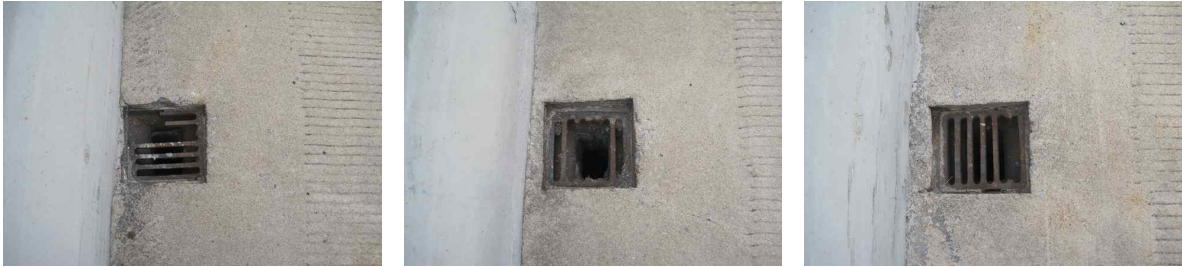
| 점 검 부 위 | | 점 검 항 목 |
|---|---|---|
| 주<br>요<br>손<br>상 | <div style="display: flex; justify-content: space-around; margin-top: 5px;"> <span>&lt;배수구 그레이팅 파손&gt;</span> <span>&lt;배수구 그레이팅 파손&gt;</span> <span>&lt;배수구 그레이팅 파손&gt;</span> </div> | |

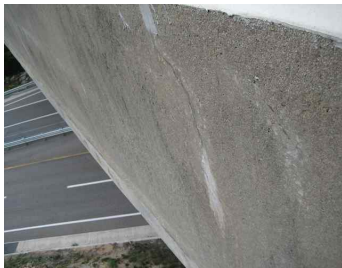
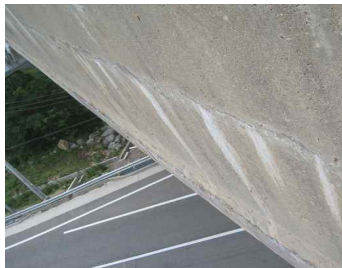
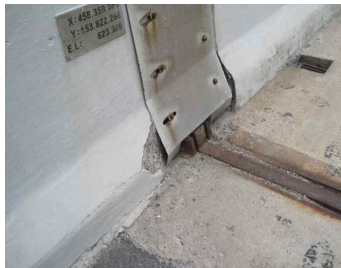
| 점 검 부 위 | | 점 검 항 목 | |
|---|---|---|---|
| | <p>◊ 방호벽 백태 &lt;방호벽 백태&gt; &lt;방호벽 백태&gt; &lt;방호벽 파손&gt;</p> | | |

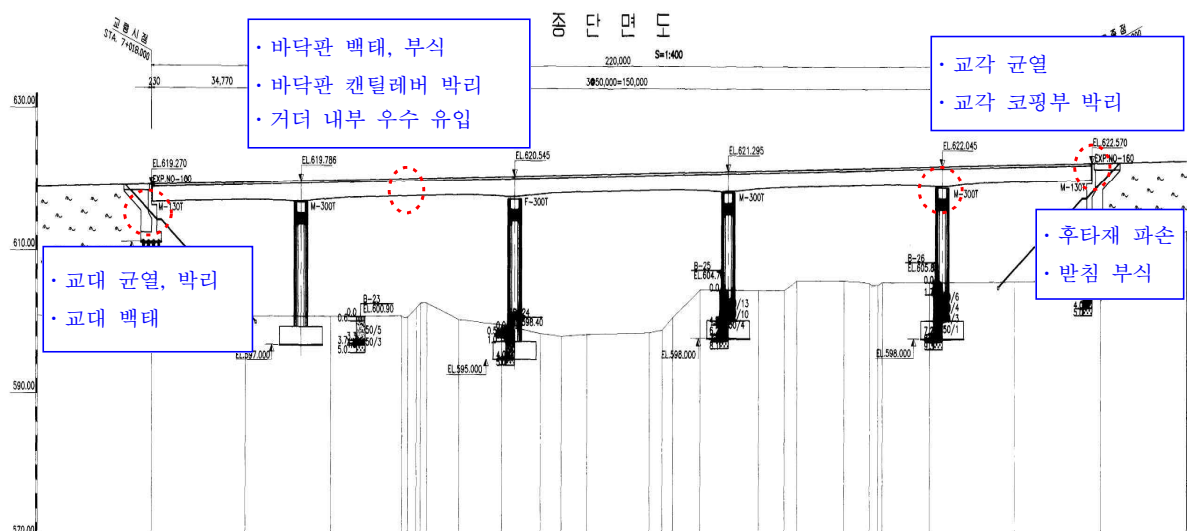
- ① 바닥판 하면 테크플레이트 백태 및 부식
  - 손상의 진전 및 추가손상 발생 여부 확인
  - 손상부 재도장 보수 실시 여부 확인
- ② 바닥판 하면 캔틸레버 박리
  - 손상의 진전 및 추가손상 발생 여부 확인
  - 손상부 단면보수 실시 여부 확인
- ③ 거더 내부 우수유입
  - 현장이음부 실링재 충전 실시 여부 확인
  - 보수 후 추가 손상 발생 여부 점검
- ④ 하부구조 균열, 망상균열, 박리
  - 손상 진전 및 추가손상 발생 여부 확인
  - 균열부 표면보수 및 주입보수, 단면손상부 단면보수 실시 여부 확인

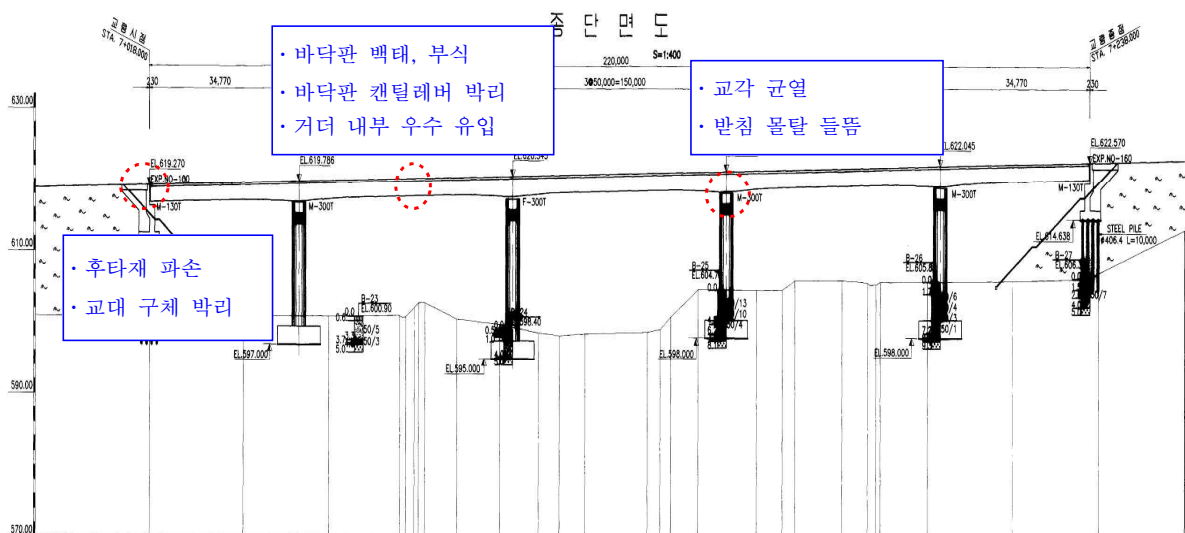
## 속사천6교(강릉) 중점유지관리사항

- ① 바닥판 하면 데크플레이트 백태 및 부식
  - 손상의 진전 및 추가손상 발생 여부 확인
  - 손상부 재도장 보수 실시 여부 확인
- ② 바닥판 하면 캔틸레버 박리
  - 손상의 진전 및 추가손상 발생 여부 확인
  - 손상부 단면보수 실시 여부 확인
- ③ 거더 내부 우수유입
  - 현장이음부 실링재 충진 실시 여부 확인
  - 보수 후 추가 손상 발생 여부 점검
- ④ 하부구조 균열, 망상균열, 박리
  - 손상 진전 및 추가손상 발생 여부 확인
  - 균열부 표면보수 및 주입보수, 단면손상부 단면보수 실시 여부 확인
- ⑤ 교량받침 받침몰탈 부족 및 들뜸
  - 손상 진전 및 주변부재 2차손상 발생 여부 확인
  - 단면손상부 단면보수 실시 여부 확인
