2019년 영동선 두원교(인천) 등 63개소  
정밀안전점검 및 제2종 성능평가 용역

## 외관조사망도 ( 속사천6교(인천) )

한국도로공사 강원본부

속사천6교(인천) 외관조사망도

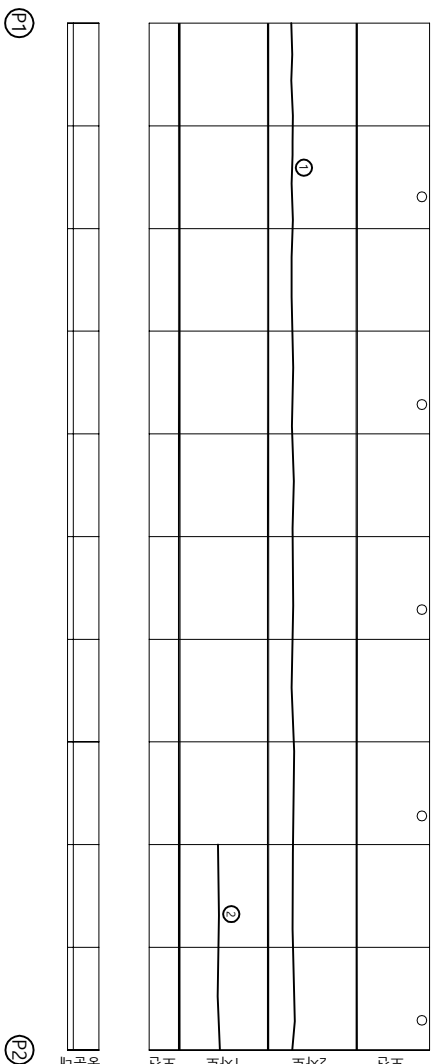
교면포장 / S2

| 번호 | 신/구 | 부재명 | 손상 원형 | 손상 규모 | | | | | 비고 | |
|---|---|---|---|---|---|---|---|---|---|---|
| 1 | 구 | 교면포장 | LWC 포장균열 | | 50.00 | | m | 1 | 50.00 | |
| 2 | 구 | 교면포장 | LWC 포장균열 | | 10.00 | | m | 1 | 10.00 | |
| 3 | 구 | 교면포장 | 철근노출 | | 3.10 | 0.25 | m <sup>2</sup> | 1 | 0.78 | |

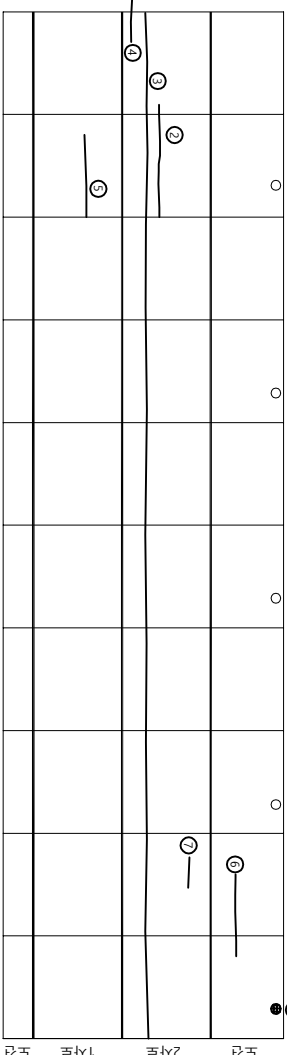
교면포장 / S3

| 번호 | 인/구 | 부재명 | 산 상 원 형 | 산 상 구 모 | | | | 비 고 |
|---|---|---|---|---|---|---|---|---|
| 1 | 구 | 배수시설 | 배수구스탈그레이트 배수 | | | EA | 1 | 100 |
| 2 | 구 | 교면포장 | LWC 포장 관결 | 5.50 | | m | 1 | 5.50 |
| 3 | 구 | 교면포장 | LWC 포장 관결 | 50.00 | | m | 1 | 50.00 |
| 4 | 구 | 교면포장 | LWC 포장 관결 | 3.00 | | m | 1 | 3.00 |
| 5 | 구 | 교면포장 | LWC 포장 관결 | 5.00 | | m | 1 | 5.00 |
| 6 | 구 | 교면포장 | LWC 포장 관결 | 4.00 | | m | 1 | 4.00 |
| 7 | 구 | 교면포장 | LWC 포장 관결 | 1.80 | | m | 1 | 1.80 |

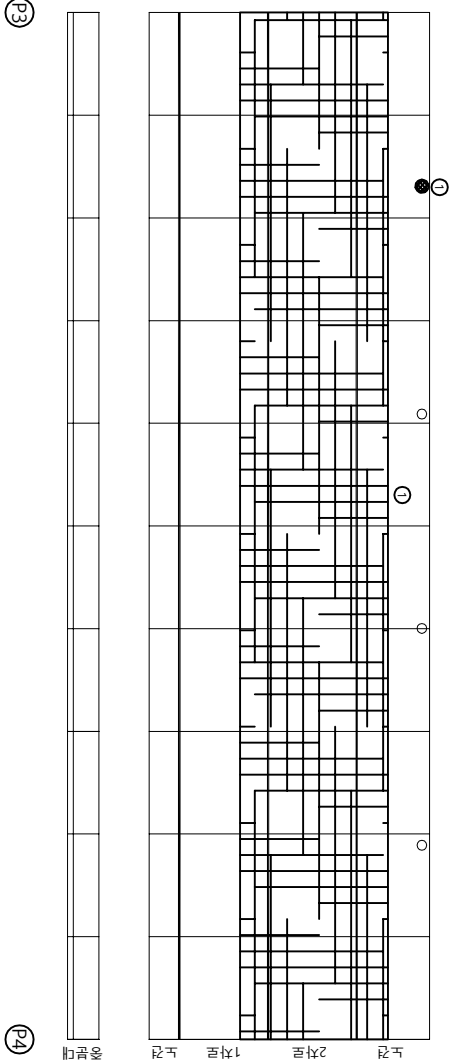
교면포장 / S4

| 번호 | 인/구 | 부재명 | 산 상 원 형 | 산 상 구 모 | | | | 비 고 |
|---|---|---|---|---|---|---|---|---|
| 1 | 구 | 교면포장 | UMC 포장상근형 | 50.00 | 6.00 | m <sup>2</sup> | 1 | 300.00 |
| 2 | 신 | 배수시설 | 배수구스탈그레이팅 파손 | | | EA | 1 | 1.00 |

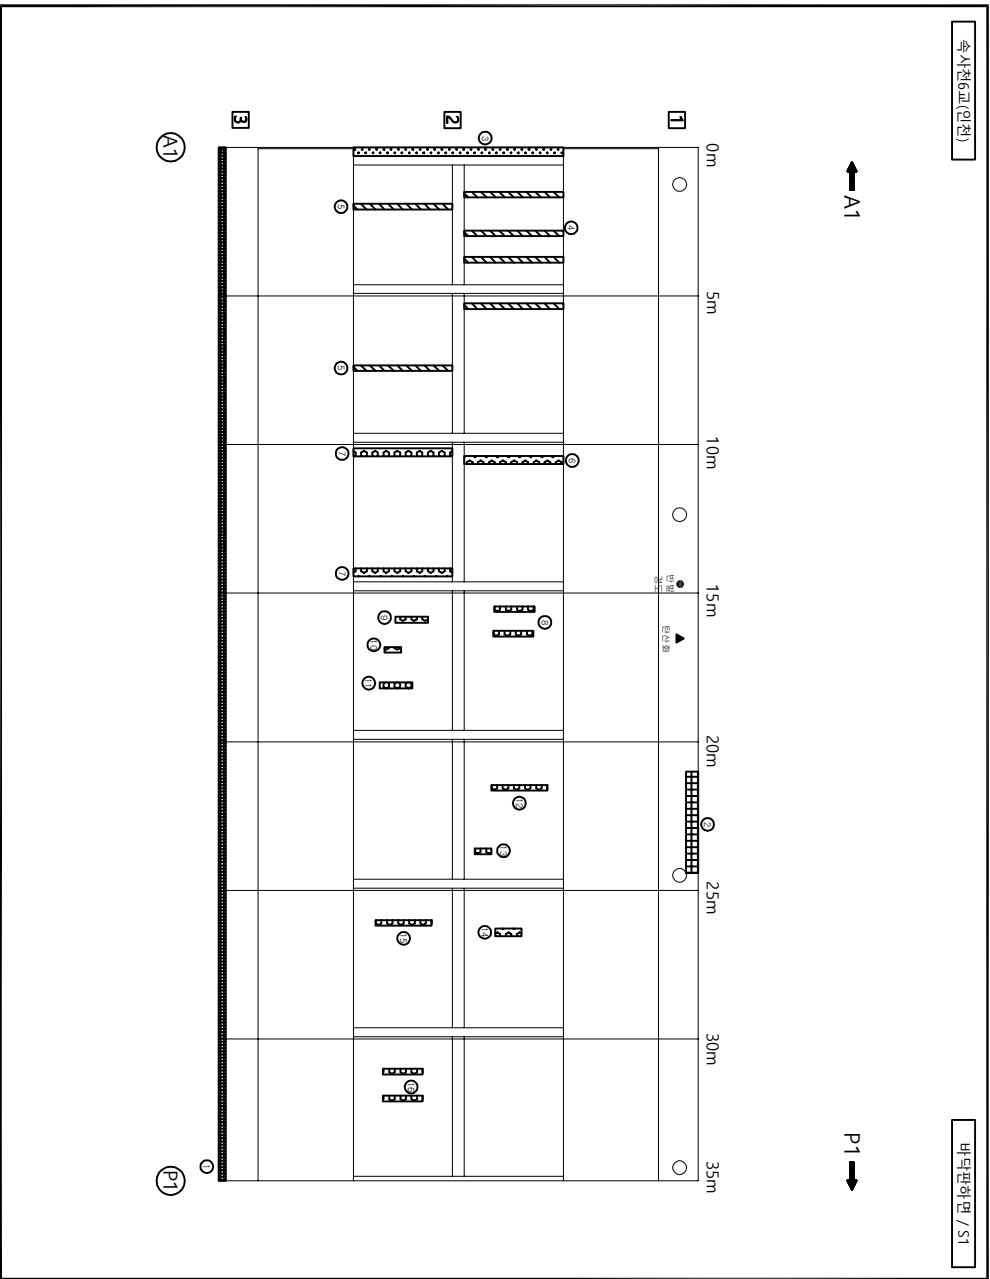
| 번호 | 단/구 | 부재명 | 산 상 원 형 | 산 상 구 모 | | | 비 고 |
|---|---|---|---|---|---|---|---|
| 1 | 구 | 바닥면하면 | 물결기둥 미시공 | 35.00 | | m | 1 |
| 2 | 구 | 바닥면하면 | 콘크리트 배리 | 0.20 | 3.60 | m <sup>2</sup> | 1 |
| 3 | 구 | 바닥면하면 | 콘크리트 배리 | 0.50 | 4.80 | m <sup>2</sup> | 1 |
| 4 | 구 | 바닥면하면 | 데크플레이트 부식 | 0.10 | 2.50 | m <sup>2</sup> | 4 |
| 5 | 구 | 바닥면하면 | 데크플레이트 부식 | 0.10 | 2.50 | m <sup>2</sup> | 2 |
| 6 | 구 | 바닥면하면 | 데크플레이트 배타오염 | 0.20 | 2.50 | m <sup>2</sup> | 1 |
| 7 | 구 | 바닥면하면 | 데크플레이트 배타오염 | 0.10 | 2.50 | m <sup>2</sup> | 2 |

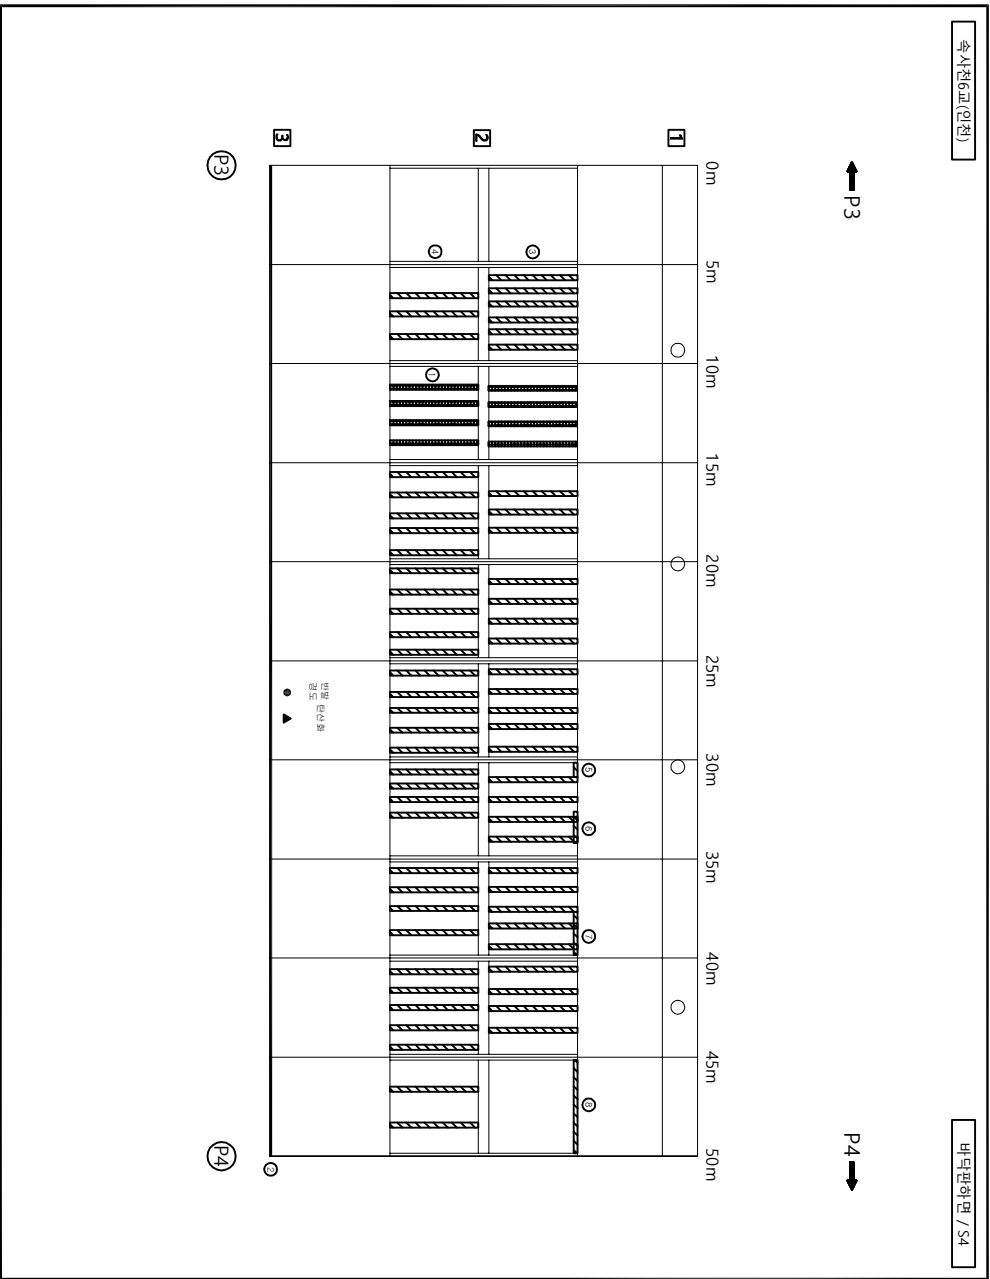
| 손상물량표 | | | | | | | | | | |
|---|---|---|---|---|---|---|---|---|---|---|
| 1 | 구 | 바닥판하면 | 데크플레이트 박열손상 | | 0.10 | 2.50 | m <sup>2</sup> | 14 | 3.50 | |
| 2 | 구 | 바닥판하면 | 용접기둥 미시공 | | | 50.00 | m | 1 | 50.00 | 보수원료 |
| 3 | 구 | 바닥판하면 | 데크플레이트 부식 | | 0.10 | 2.50 | m <sup>2</sup> | 31 | 7.75 | |
| 4 | 구 | 바닥판하면 | 데크플레이트 부식 | | 0.10 | 2.50 | m <sup>2</sup> | 34 | 8.50 | |
| 5 | 구 | 바닥판하면 | 데크플레이트 부식 | | 0.10 | 1.00 | m <sup>2</sup> | 1 | 0.10 | |
| 6 | 구 | 바닥판하면 | 데크플레이트 부식 | | 2.00 | 0.10 | m <sup>2</sup> | 1 | 0.20 | |
| 7 | 구 | 바닥판하면 | 데크플레이트 부식 | | 2.50 | 0.10 | m <sup>2</sup> | 1 | 0.25 | |
| 8 | 구 | 바닥판하면 | 데크플레이트 부식 | | 5.00 | 0.10 | m <sup>2</sup> | 1 | 0.50 | 보수원료 |

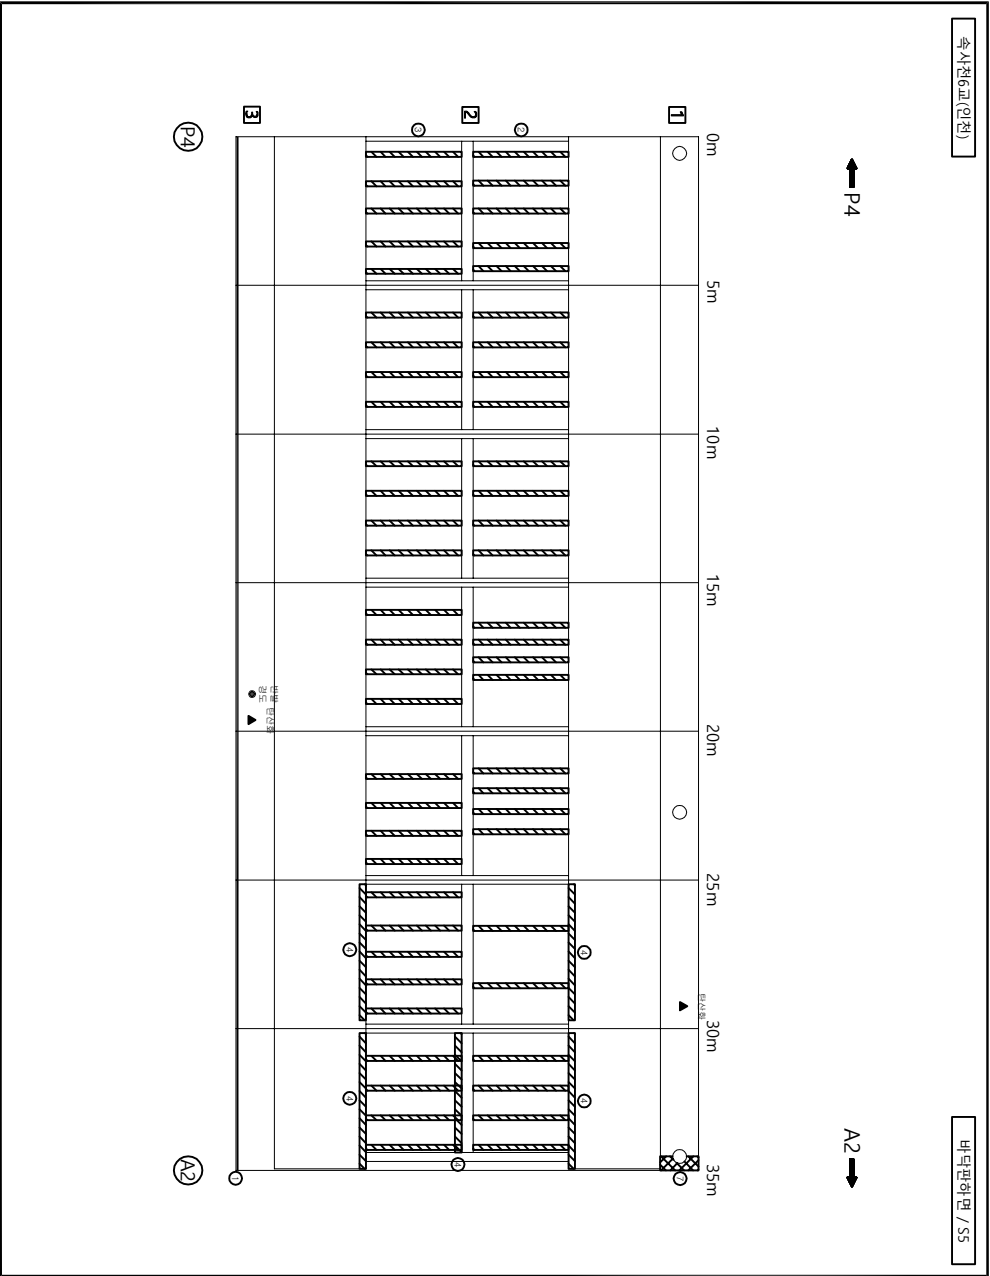
| 번호 | 인/구 | 부재명 | 상 状 形 状 | 상 状 区 区 | | | | 비 고 |
|---|---|---|---|---|---|---|---|---|
| 2 | 구 | 바닥면하면 | 데크플레이트 부식 | | 2.00 | m <sup>2</sup> | 28 | 부수완료 |
| 3 | 구 | 바닥면하면 | 데크플레이트 부식 | | 2.00 | m <sup>2</sup> | 32 | |
| 4 | 구 | 바닥면하면 | 데크플레이트 부식 | 4.00 | 0.20 | m <sup>2</sup> | 5 | 보수완료 |

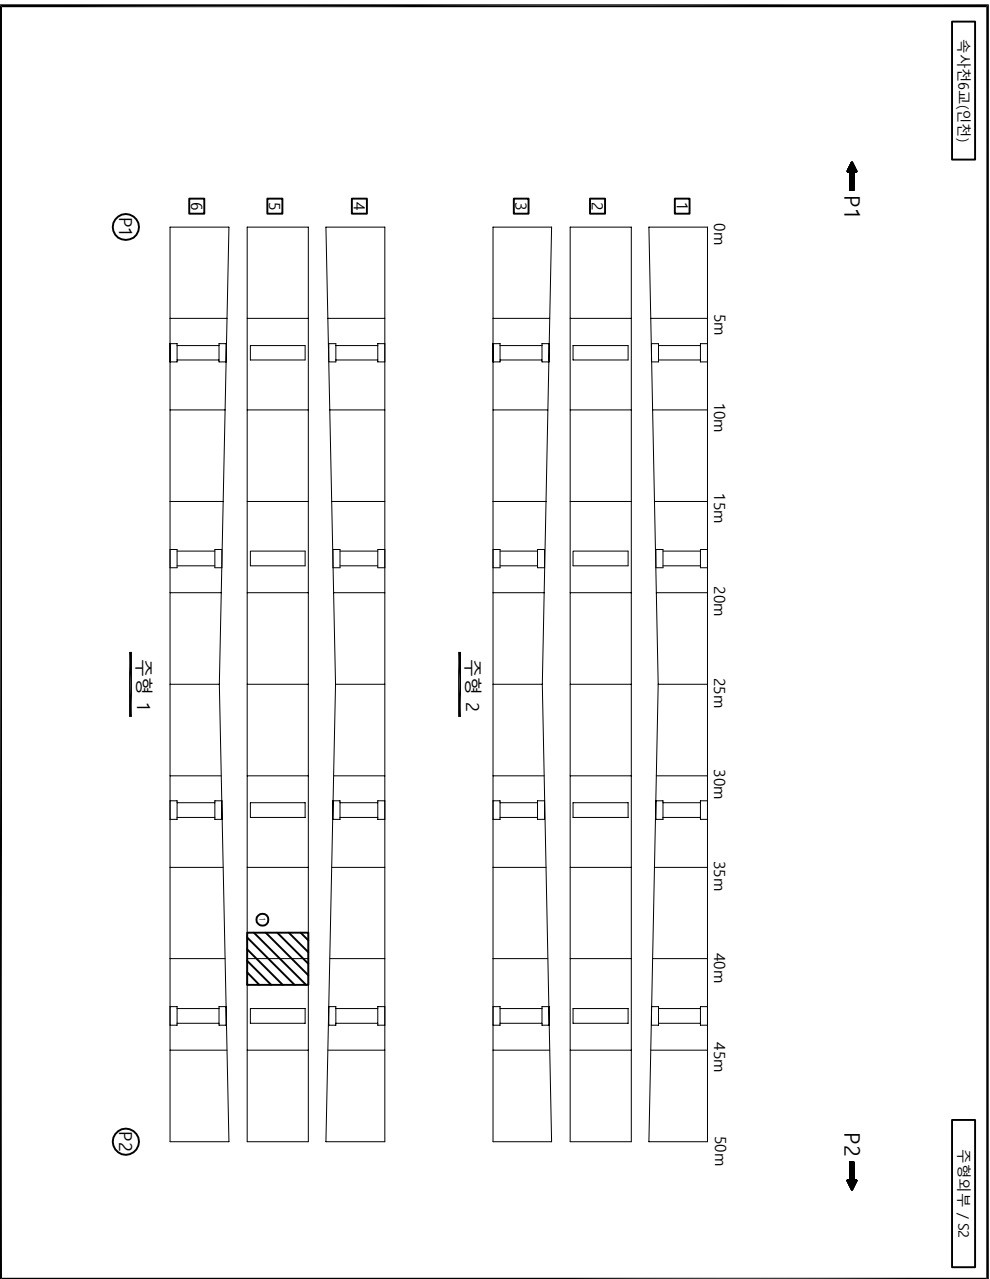
| 번호 | 신/구 | 부재명 | 산 상 원 형 | 산 상 구 모 | | | | 비 고 |
|---|---|---|---|---|---|---|---|---|
| 1 | 신 | 주형외부 | 정부식 | | 2.00 | 3.00 | m <sup>2</sup> | 1 |

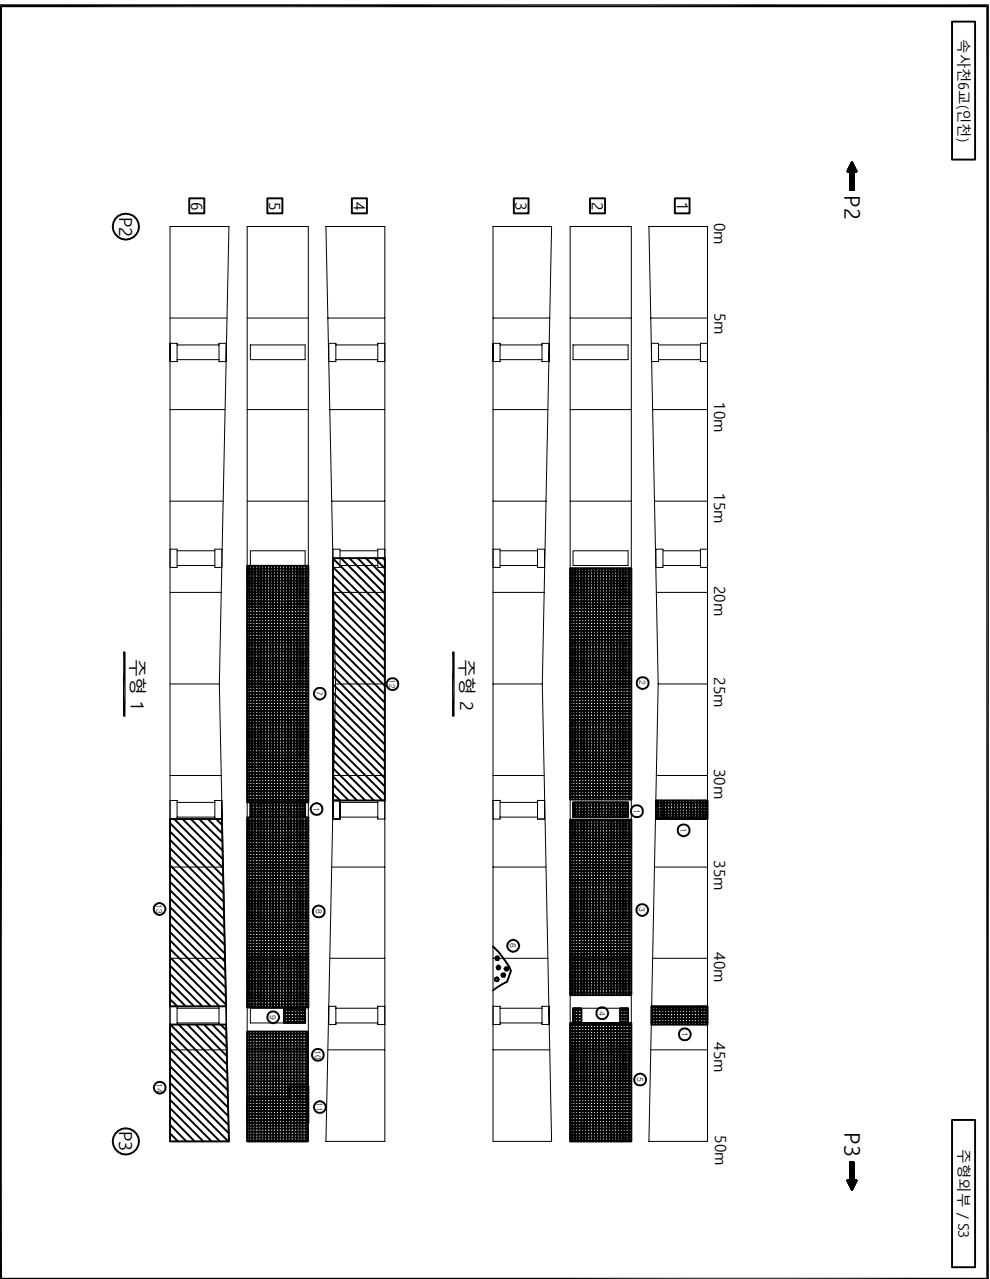
| 손상물량표 | | | | | | | | | | |
|---|---|---|---|---|---|---|---|---|---|--|
| 1 | 구 | 주형외부 | 볼트부식 | | 0.50 | 2.50 | m <sup>2</sup> | 3 | 3.75 | |
| 2 | 구 | 주형외부 | 점부식 | | 2.50 | 12.00 | m <sup>2</sup> | 1 | 30.00 | |
| 3 | 구 | 주형외부 | 점부식 | | 10.00 | 2.50 | m <sup>2</sup> | 1 | 25.00 | |
| 4 | 구 | 주형외부 | 볼트부식 | | 0.10 | 0.50 | m <sup>2</sup> | 2 | 0.10 | |
| 5 | 구 | 주형외부 | 점부식 | | 5.00 | 2.50 | m <sup>2</sup> | 1 | 12.50 | |
| 6 | 구 | 주형외부 | 누수관벽 | | 0.60 | 0.50 | m <sup>2</sup> | 1 | 0.30 | |
| 7 | 구 | 주형외부 | 점부식 | | 12.00 | 2.50 | m <sup>2</sup> | 1 | 30.00 | |
| 8 | 구 | 주형외부 | 점부식 | | 10.00 | 2.50 | m <sup>2</sup> | 1 | 25.00 | |
| 9 | 구 | 주형외부 | 볼트부식 | | 0.50 | 1.50 | m <sup>2</sup> | 1 | 0.75 | |
| 10 | 구 | 주형외부 | 점부식 | | 5.00 | 2.50 | m <sup>2</sup> | 1 | 12.50 | |
| 12 | 구 | 주형외부 | 점부식 | | 12.00 | 2.50 | m <sup>2</sup> | 1 | 30.00 | |
| 13 | 구 | 주형외부 | 점부식 | | 10.00 | 2.50 | m <sup>2</sup> | 1 | 25.00 | |
| 14 | 구 | 주형외부 | 점부식 | | 7.00 | 2.50 | m <sup>2</sup> | 1 | 17.50 | |

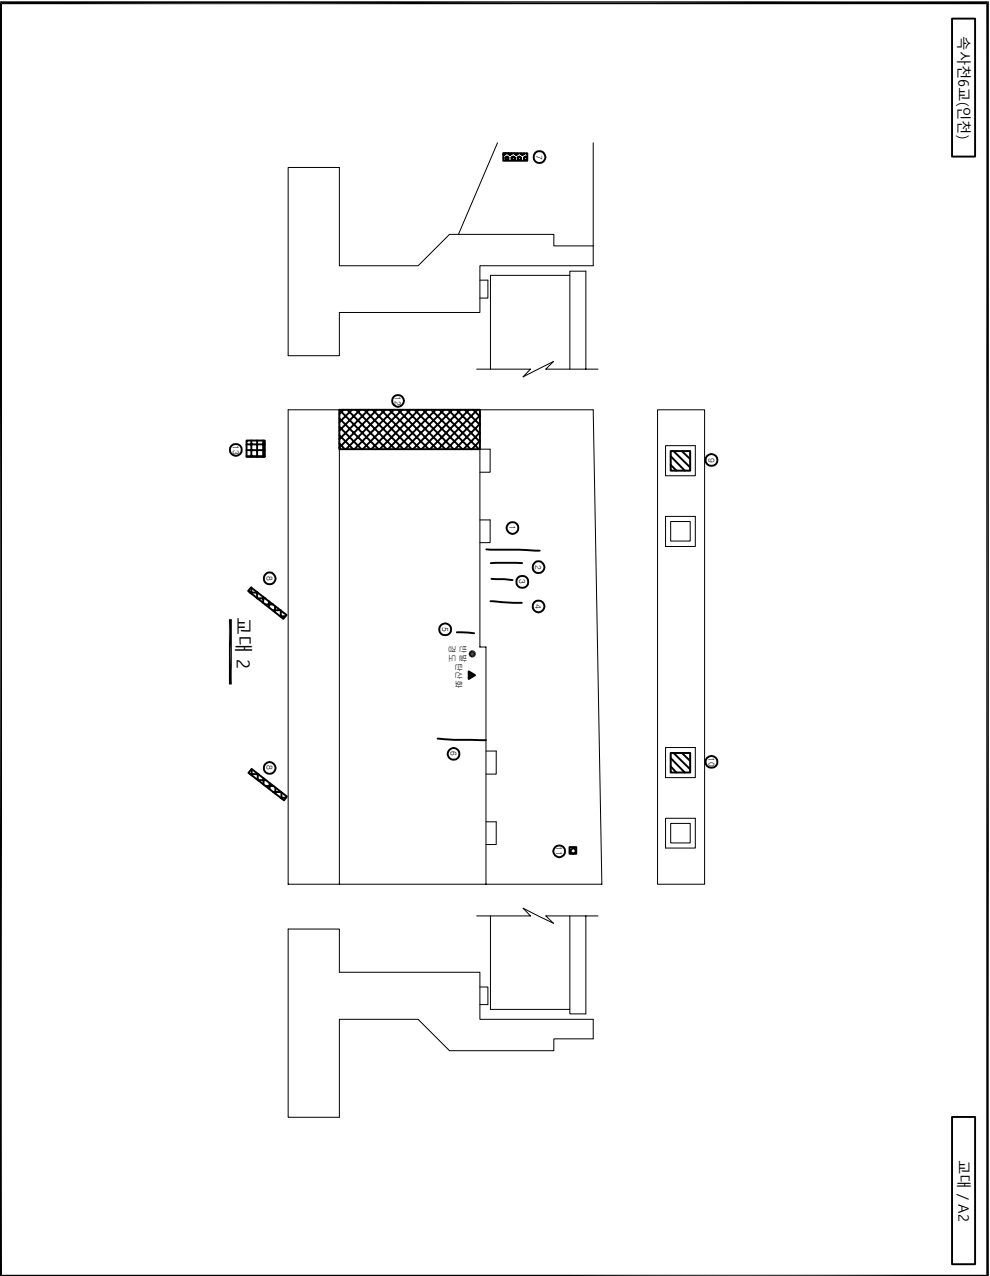
| 손상물량표 | | | | | | | | | | |
|---|---|---|---|---|---|---|---|---|---|---|
| 1 | 구 | 교대 | 균열 | 0.20 | 1.40 | | m | 1 | 1.40 | |
| 2 | 구 | 교대 | 균열 | 0.20 | 0.65 | | m | 1 | 0.65 | |
| 3 | 구 | 교대 | 균열 | 0.20 | 0.40 | | m | 1 | 0.40 | |
| 4 | 구 | 교대 | 균열 | 0.20 | 1.10 | | m | 1 | 1.10 | |
| 5 | 구 | 교대 | 균열 | 0.20 | 0.40 | | m | 1 | 0.40 | |
| 6 | 구 | 교대 | 보수재 균열 | 0.20 | 1.10 | | m | 1 | 1.10 | |
| 9 | 구 | 발침 | 발침상치 부식 | | 0.20 | 1.00 | m² | 1 | 0.20 | |
| 10 | 구 | 발침 | 발침상치 부식 | | 0.20 | 2.00 | m² | 1 | 0.40 | |

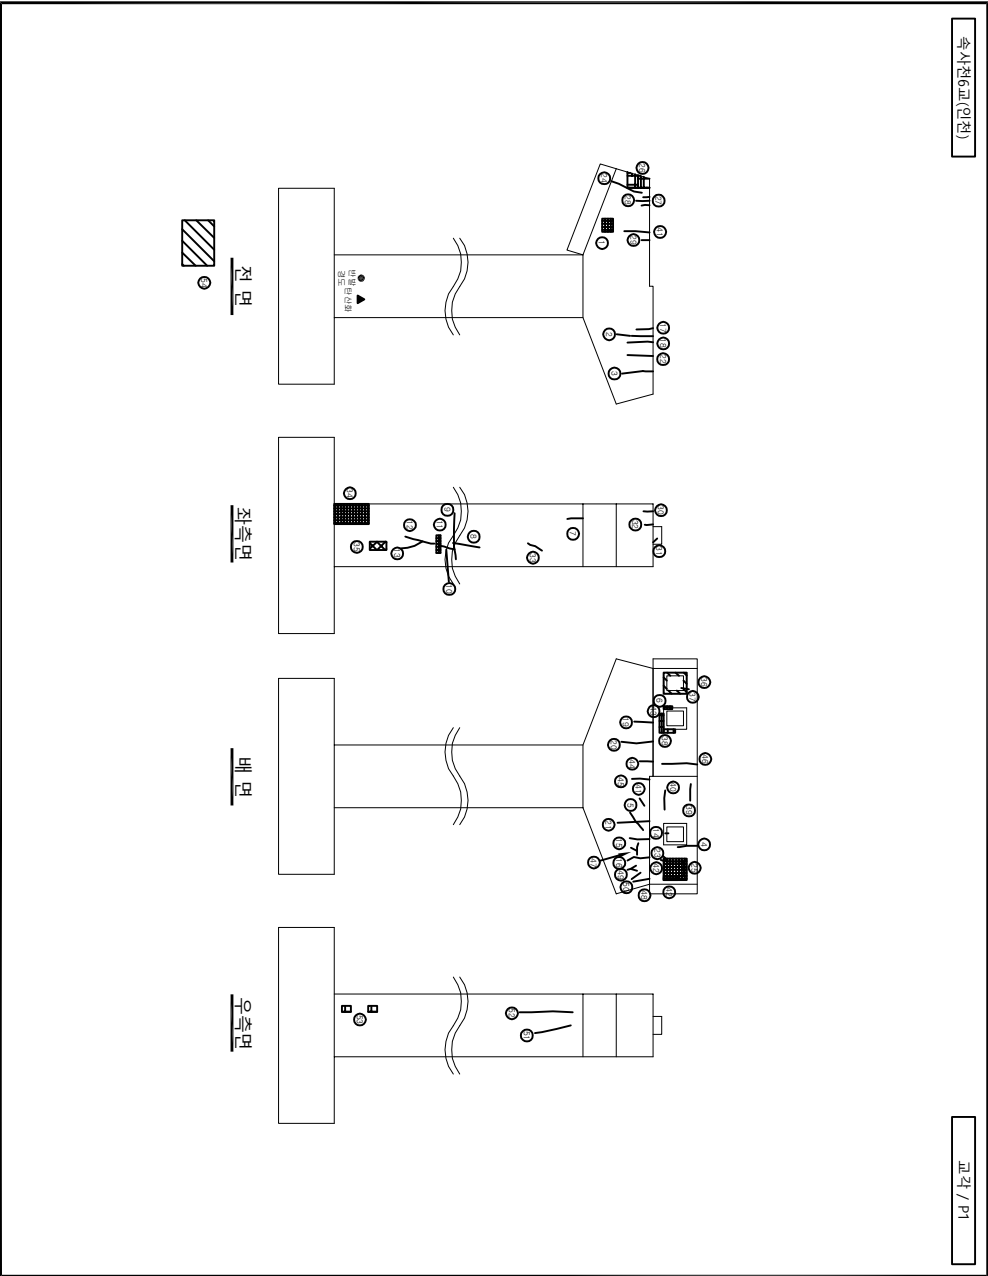
| 산상물량표 | | | | | | | | | | |
|---|---|---|---|---|---|---|---|---|---|---|
| 2 | 구 | 교각 | 균열 | 0.10 | 0.40 | | m | 1 | 0.40 | |
| 3 | 구 | 교각 | 균열 | 0.10 | 0.20 | | m | 1 | 0.20 | |
| 4 | 구 | 교각 | 균열 | 0.20 | 1.10 | | m | 1 | 1.10 | |
| 5 | 구 | 교각 | 균열 | 0.10 | 0.70 | | m | 1 | 0.70 | |
| 7 | 구 | 교각 | 균열 | 0.20 | 1.00 | | m | 1 | 1.00 | |
| 8 | 구 | 교각 | 균열 | 0.30 | 3.50 | | m | 1 | 3.50 | |
| 9 | 구 | 교각 | 균열 | 0.30 | 1.80 | | m | 1 | 1.80 | |
| 10 | 구 | 교각 | 균열 | 0.30 | 0.30 | | m | 1 | 0.30 | |
| 12 | 구 | 교각 | 균열 | 0.30 | 3.00 | | m | 1 | 3.00 | |
| 13 | 구 | 교각 | 균열 | 0.30 | 2.40 | | m | 1 | 2.40 | |
| 14 | 구 | 받침 | 받침모로타르 균열 | 0.10 | 0.20 | | m | 1 | 0.20 | |
| 15 | 구 | 교각 | 균열 | 0.20 | 1.10 | | m | 1 | 1.10 | |
| 16 | 구 | 교각 | 균열 | 0.10 | 1.00 | | m | 1 | 1.00 | |
| 17 | 구 | 교각 | 균열 | 0.20 | 0.60 | | m | 1 | 0.60 | |
| 18 | 구 | 교각 | 균열 | 0.20 | 1.00 | | m | 1 | 1.00 | |
| 19 | 구 | 교각 | 균열 | 0.20 | 1.10 | | m | 1 | 1.10 | |
| 20 | 구 | 교각 | 균열 | 0.20 | 1.00 | | m | 1 | 1.00 | |
| 21 | 구 | 교각 | 균열 | 0.20 | 1.30 | | m | 1 | 1.30 | |
| 22 | 구 | 교각 | 균열 | 0.30 | 1.00 | | m | 1 | 1.00 | |
| 23 | 구 | 받침 | 받침모크리트 균열 | 0.10 | 0.10 | | m | 1 | 0.10 | |
| 24 | 구 | 교각 | 균열 | 0.30 | 1.60 | | m | 1 | 1.60 | |
| 25 | 구 | 받침 | 받침받지 부식 | 0.20 | 0.70 | | m <sup>2</sup> | 1 | 0.14 | |
| 26 | 구 | 교각 | 망상균열 | 0.60 | 0.80 | | m <sup>2</sup> | 1 | 0.48 | |
| 27 | 구 | 교각 | 균열 | 0.10 | 0.40 | | m | 2 | 0.80 | |
| 28 | 구 | 교각 | 균열 | 0.10 | 0.60 | | m | 1 | 0.60 | |
| 29 | 구 | 교각 | 균열 | 0.20 | 0.40 | | m | 1 | 0.40 | |
| 30 | 구 | 교각 | 균열 | 0.10 | 0.50 | | m | 1 | 0.50 | |
| 31 | 구 | 교각 | 균열 | 0.10 | 0.20 | | m | 1 | 0.20 | |

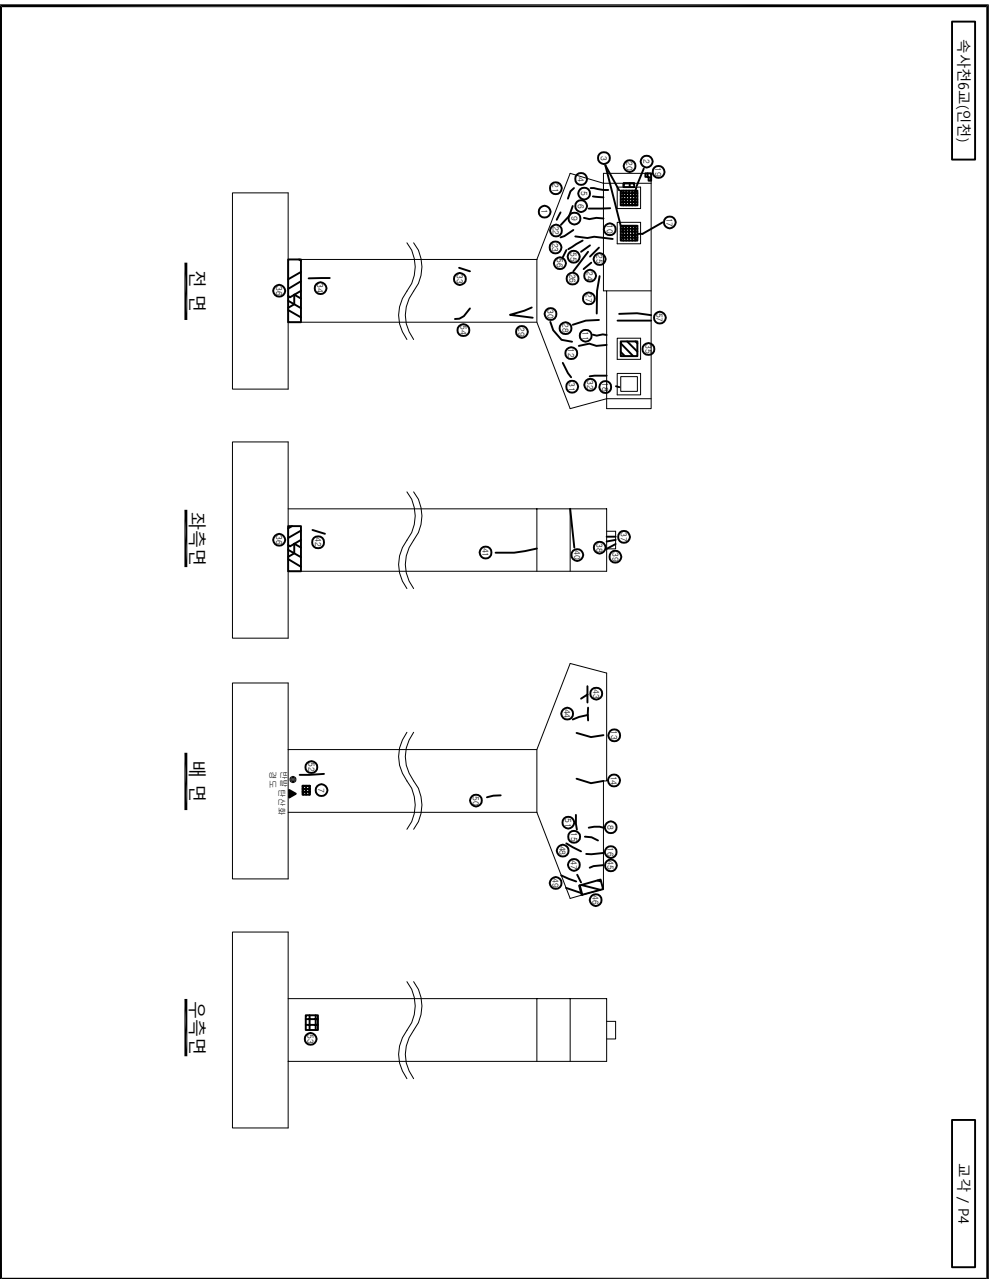
| 번호 | 인/구 | 부재명 | 손상현황 | 손상규모 | | | 비고 |
|---|---|---|---|---|---|---|---|
| 1 | 구 | 교각 | 균열 | 0.20 | 0.80 | m | 1 |
| 2 | 구 | 받침 | 받침콘크리트 균열 | 0.20 | 0.20 | m | 1 |
| 3 | 구 | 받침 | 받침상지 부식 | 0.70 | 0.70 | m <sup>2</sup> | 2 |
| 4 | 구 | 교각 | 균열 | 0.10 | 0.40 | m | 1 |
| 5 | 구 | 교각 | 균열 | 0.10 | 0.20 | m | 1 |
| 6 | 구 | 교각 | 균열 | 0.10 | 0.70 | m | 1 |
| 8 | 구 | 교각 | 균열 | 0.10 | 0.70 | m | 1 |
| 9 | 구 | 교각 | 균열 | 0.20 | 0.70 | m | 1 |
| 10 | 구 | 교각 | 균열 | 0.20 | 1.50 | m | 1 |
| 11 | 구 | 교각 | 균열 | 0.20 | 0.40 | m | 1 |
| 12 | 구 | 교각 | 균열 | 0.20 | 2.00 | m | 1 |
| 13 | 구 | 교각 | 균열 | 0.20 | 0.60 | m | 1 |
| 14 | 구 | 교각 | 균열 | 0.20 | 1.00 | m | 1 |
| 15 | 구 | 교각 | 균열 | 0.20 | 0.60 | m | 1 |
| 16 | 구 | 교각 | 균열 | 0.10 | 0.90 | m | 1 |
| 17 | 구 | 받침 | 받침콘크리트 균열 | 0.10 | 0.20 | m | 1 |
| 18 | 구 | 받침 | 받침콘크리트 균열 | 0.10 | 0.10 | m | 1 |
| 21 | 구 | 교각 | 균열 | 0.20 | 0.80 | m | 2 |
| 22 | 구 | 교각 | 균열 | 0.20 | 1.20 | m | 1 |
| 23 | 구 | 교각 | 균열 | 0.20 | 0.80 | m | 1 |
| 24 | 구 | 교각 | 균열 | 0.20 | 0.40 | m | 1 |
| 25 | 구 | 교각 | 균열 | 0.10 | 0.50 | m | 1 |
| 26 | 구 | 교각 | 균열 | 0.20 | 0.80 | m | 1 |
| 27 | 구 | 교각 | 균열 | 0.20 | 1.00 | m | 1 |
| 28 | 구 | 교각 | 균열 | 0.20 | 1.60 | m | 1 |
| 29 | 구 | 교각 | 균열 | 0.20 | 1.60 | m | 1 |
| 30 | 구 | 교각 | 균열 | 0.10 | 2.20 | m | 1 |
| 31 | 구 | 교각 | 균열 | 0.20 | 2.50 | m | 1 |
