2019년 영동선 두원교(인천) 등 63개소  
정밀안전점검 및 제2종 성능평가 용역

## 외관조사망도 ( 속사천6교(강릉) )

한국도로공사 강원본부

속사천6교  
( 강릉방향 )

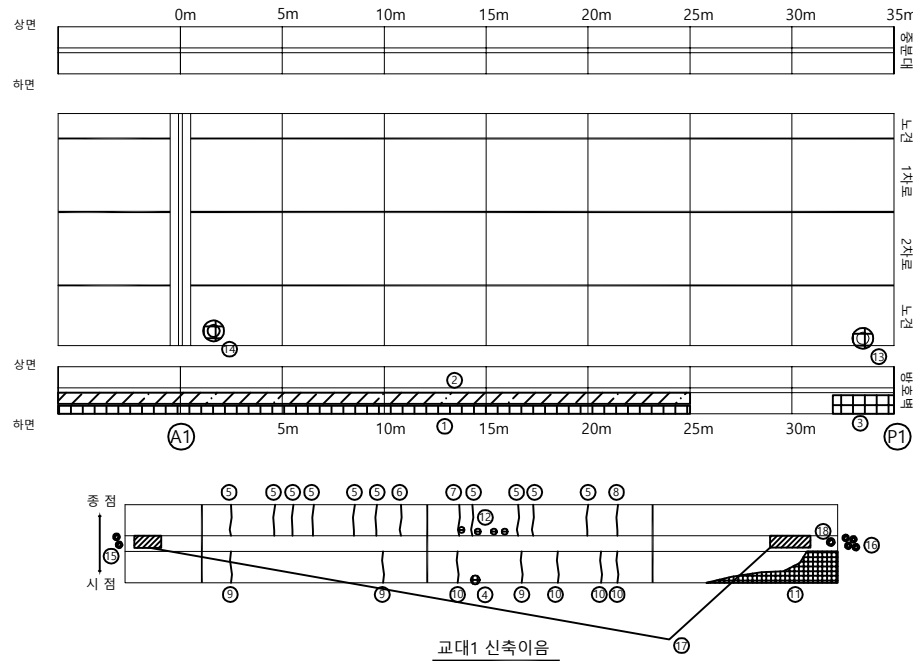
교면포장 / S1

| 번호 | 신/구 | 부재명 | 손상현황 | 손상규모 | | | | | | 비고 |
|---|---|---|---|---|---|---|---|---|---|---|
| 1 | 구 | 방호벽 | 표면열화 및 균열 | | 31.00 | 0.50 | m <sup>2</sup> | 1 | 15.50 | |
| 2 | 구 | 방호벽 | 콘크리트 박락 | | 31.00 | 0.50 | m <sup>2</sup> | 1 | 15.50 | |
| 3 | 구 | 방호벽 | 콘크리트 박락 | | 3.00 | 1.00 | m <sup>2</sup> | 1 | 3.00 | |
| 4 | 구 | 신축이음 | 후타재 파손 | | 0.10 | 0.40 | m <sup>2</sup> | 1 | 0.04 | |
| 5 | 구 | 신축이음 | 후타재 균열 | 0.30 | 0.50 | | m | 10 | 5.00 | |
| 11 | 구 | 신축이음 | 후타재 파손 | | 0.30 | 2.00 | m <sup>2</sup> | 1 | 0.60 | 보수완료 |
| 13 | 구 | 배수시설 | 배수구 스텝그레이팅 부분파손 | | | | EA | 1 | 1.00 | |
| 14 | 신 | 배수시설 | 배수구 그레이팅 파손 | | | | EA | 1 | 1.00 | |
| 15 | 신 | 신축이음 | 자수판 볼트탈락 | | | | EA | 2 | 2.00 | |
| 17 | 신 | 신축이음 | 본체 부식 | | 1.00 | | m | 2 | 2.00 | |
| 18 | 신 | 신축이음 | 자수판 설치 불량 | | | | EA | 1 | 1.00 | |

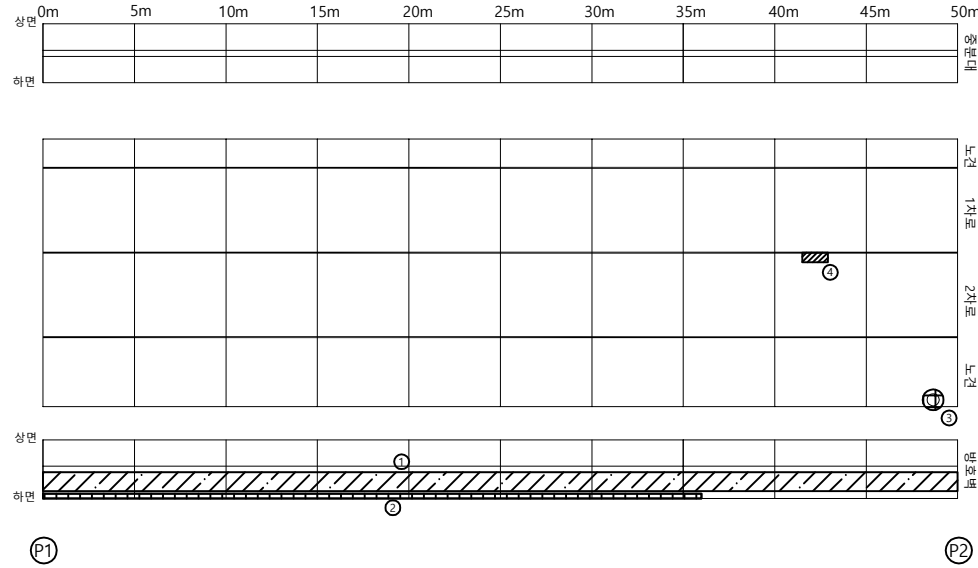
교면포장 / S2

| 번호 | 신/구 | 부재명 | 손상현황 | 손상규모 | | | | | | 비고 |
|---|---|---|---|---|---|---|---|---|---|---|
| 1 | 구 | 방호벽 | 표면열화 및 균열 | | 50.00 | 0.90 | m <sup>2</sup> | 1 | 45.00 | |
| 2 | 구 | 방호벽 | 콘크리트 박락 | | 36.00 | 0.10 | m <sup>2</sup> | 1 | 3.60 | |
| 3 | 구 | 배수시설 | 배수구 스텝그레이팅 부분파손 | | | | EA | 1 | 1.00 | |
| 4 | 신 | 교면포장 | 녹물 | | 1.00 | 0.10 | m <sup>2</sup> | 1 | 0.10 | |

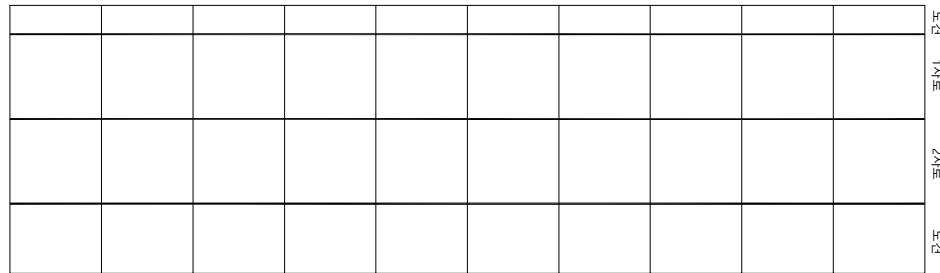
| 번호 | 신/구 | 부재명 | 손상현황 | 손상규모 | | | | | | 비고 |
|---|---|---|---|---|---|---|---|---|---|---|
| 2 | 구 | 방호벽 | 콘크리트 균열 | | 0.10 | 0.30 | m <sup>2</sup> | 1 | 0.03 | |

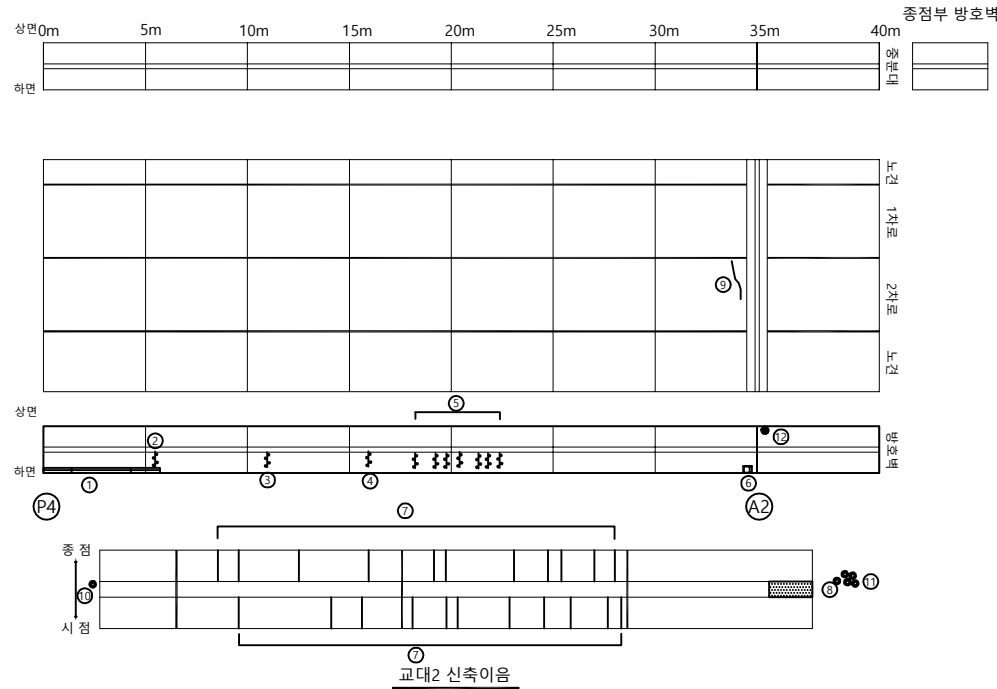
| 번호 | 신/구 | 부재명 | 손상현황 | 손상규모 | | | | | | 비고 |
|---|---|---|---|---|---|---|---|---|---|---|
| 7 | 구 | 신축이음 | 후타재 균열 | 0.30 | 0.50 | | m | 22 | 11.00 | |
| 9 | 구 | 교면포장 | LMC 포장균열 | | 1.00 | | m | 5 | 5.00 | |

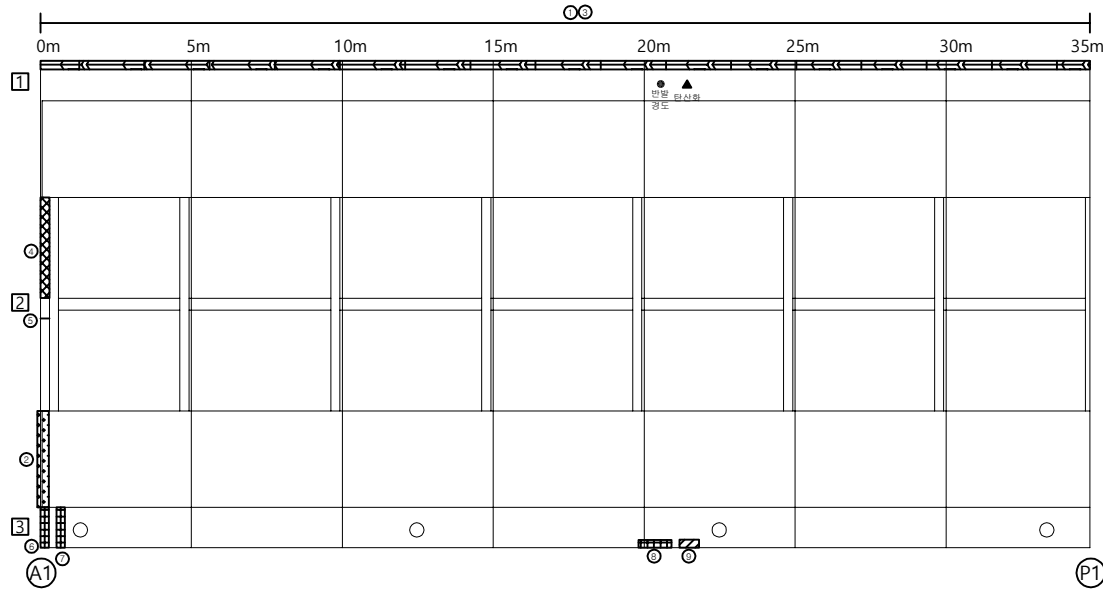
| 번호 | 신/구 | 부재명 | 손 상 현 황 | 손 상 규 모 | | | | | | 비 고 |
|---|---|---|---|---|---|---|---|---|---|---|
| 5 | 구 | 바닥판하면 | 균열 | 0.10 | 0.20 | | m | 1 | 0.20 | |

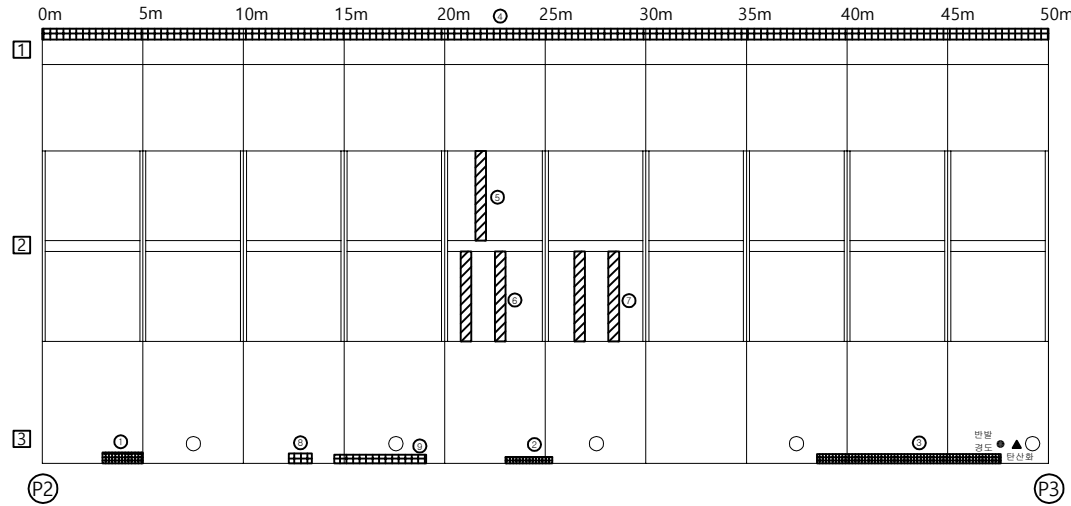
| 번호 | 신/구 | 부재명 | 손상현황 | 손상규모 | | | | | | 비고 |
|---|---|---|---|---|---|---|---|---|---|---|
| 5 | 구 | 바닥판하면 | 데크플레이트 부식 | | 0.20 | 2.50 | m <sup>2</sup> | 1 | 0.50 | |
| 6 | 구 | 바닥판하면 | 데크플레이트 부식 | | 0.20 | 2.50 | m <sup>2</sup> | 2 | 1.00 | |
| 7 | 구 | 바닥판하면 | 데크플레이트 부식 | | 0.20 | 2.50 | m <sup>2</sup> | 2 | 1.00 | |

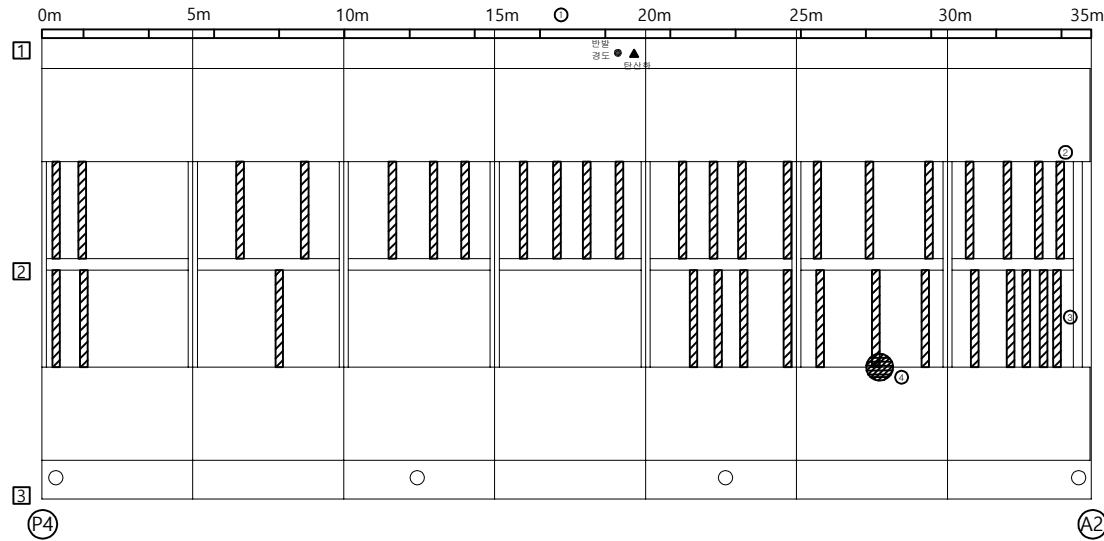
| 번호 | 신/구 | 부재명 | 손상현황 | 손상규모 | | | | | | 비고 |
|---|---|---|---|---|---|---|---|---|---|---|
| 2 | 구 | 바닥판하면 | 데크플레이트 부식 | 2.00 | 0.20 | m² | | 22 | 8.80 | 보수완료 |
| 3 | 구 | 바닥판하면 | 데크플레이트 부식 | 2.00 | 0.20 | m² | | 15 | 6.00 | |

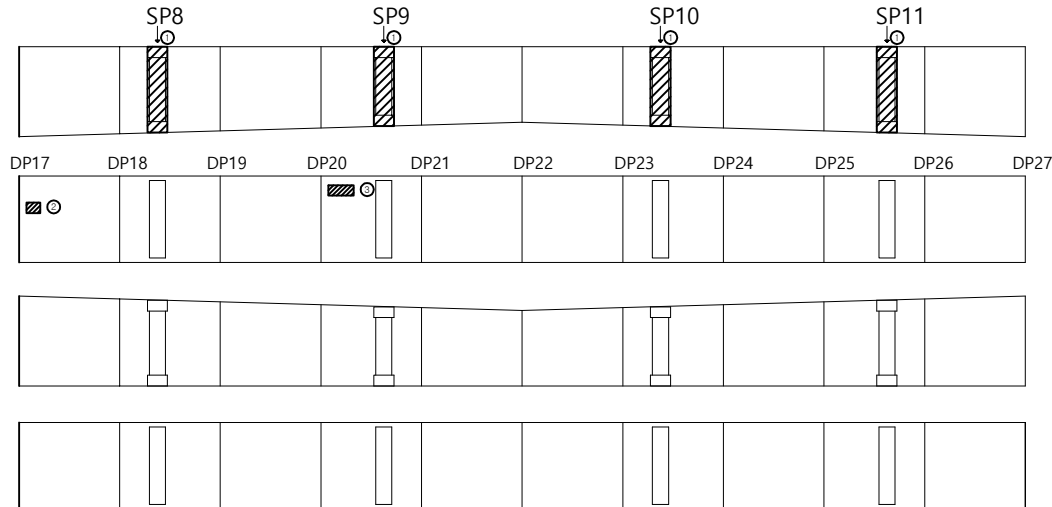
| 번호 | 신/구 | 부재명 | 손상현황 | 손상규모 | | | | | 비고 |
|---|---|---|---|---|---|---|---|---|---|
| 2 | 신 | 주형내부 | 부식 | | 0.40 | 0.60 | m² | 1 | 0.24 |
| 3 | 신 | 주형내부 | 부식 | | 0.20 | 1.00 | m² | 1 | 0.20 |

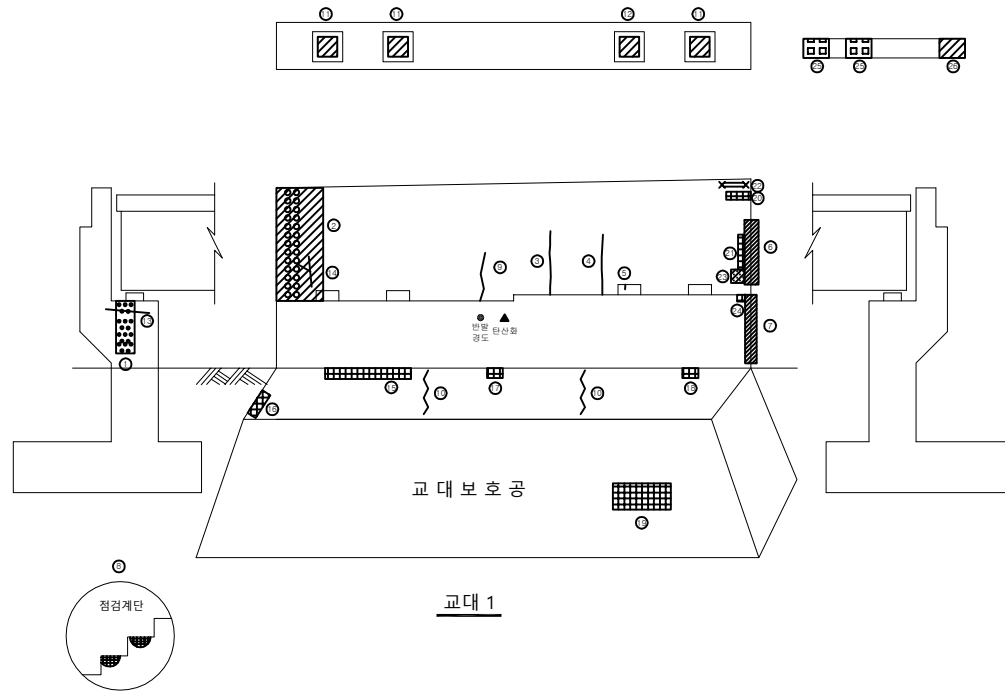
교대 / A1

| 번호 | 신/구 | 부재명 | 손상현황 | 손상규모 | | | | | | 비고 |
|---|---|---|---|---|---|---|---|---|---|---|
| 1 | 구 | 교대 | 누수흔적 | | | | EA | 1 | 1.00 | |
| 3 | 구 | 교대 | 균열 | 0.10 | 2.20 | | m | 1 | 2.20 | |
| 4 | 구 | 교대 | 균열 | 0.10 | 2.30 | | m | 1 | 2.30 | |
| 10 | 구 | 교대 | 균열 | 0.20 | 1.00 | | m | 2 | 2.00 | 교대보호공 상면 |
| 11 | 구 | 받침 | 받침장치 부식 | | 2.00 | 0.20 | m² | 3 | 1.20 | |
| 13 | 구 | 교대 | 균열 | 0.30 | 0.70 | | m | 1 | 0.70 | |
| 14 | 구 | 교대 | 균열 | 0.30 | 1.50 | | m | 1 | 1.50 | |
| 25 | 구 | 교대 | 신축이음하면 누수 | | 1.00 | | m | 2 | 2.00 | |
| 26 | 구 | 교대 | 신축이음장치 본체부식 | | 1.00 | 1.00 | m² | 1 | 1.00 | |

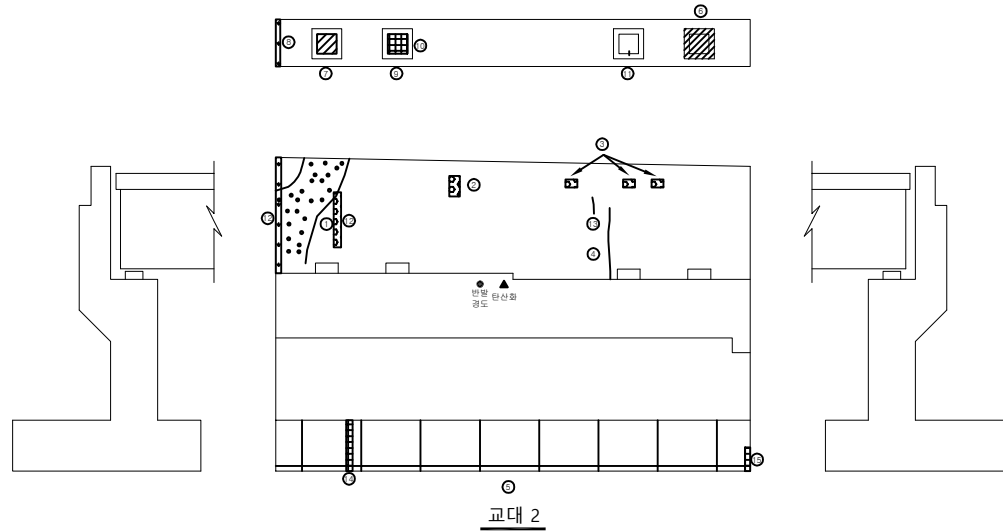
교대 / A2

| 번호 | 신/구 | 부재명 | 손상현황 | 손상규모 | | | | | | 비고 |
|---|---|---|---|---|---|---|---|---|---|---|
| 1 | 구 | 교대 | 누수흔적 | | 1.50 | 2.50 | m <sup>2</sup> | 1 | 3.75 | |
| 4 | 구 | 교대 | 균열 | 0.20 | 2.00 | | m | 1 | 2.00 | |
| 6 | 구 | 받침 | 받침장치 부식 | | 0.20 | 2.00 | m <sup>2</sup> | 1 | 0.40 | |
| 7 | 구 | 받침 | 받침장치 부식 | | 2.00 | 0.20 | m <sup>2</sup> | 1 | 0.40 | |
| 11 | 구 | 받침 | 받침장치 부식 | | 0.20 | 1.00 | m <sup>2</sup> | 1 | 0.20 | |
| 13 | 구 | 교대 | 균열 | 0.10 | 0.60 | | m | 1 | 0.60 | |

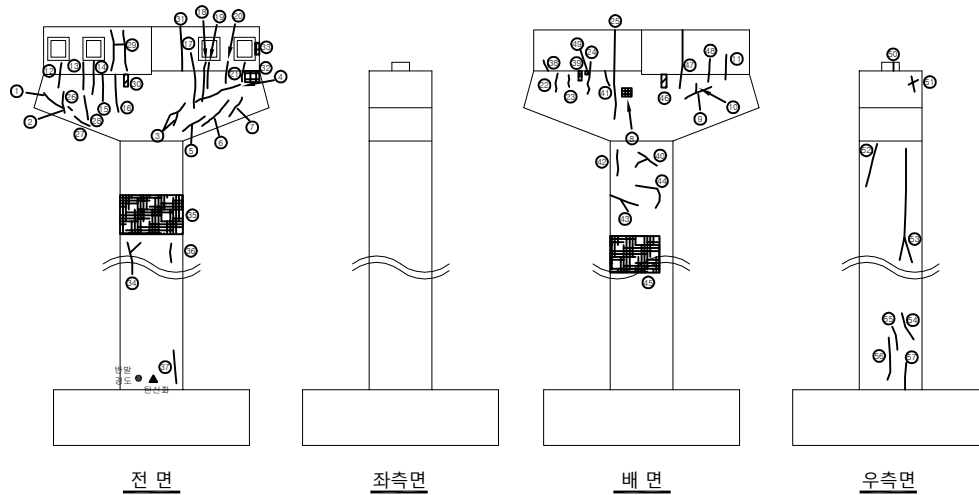
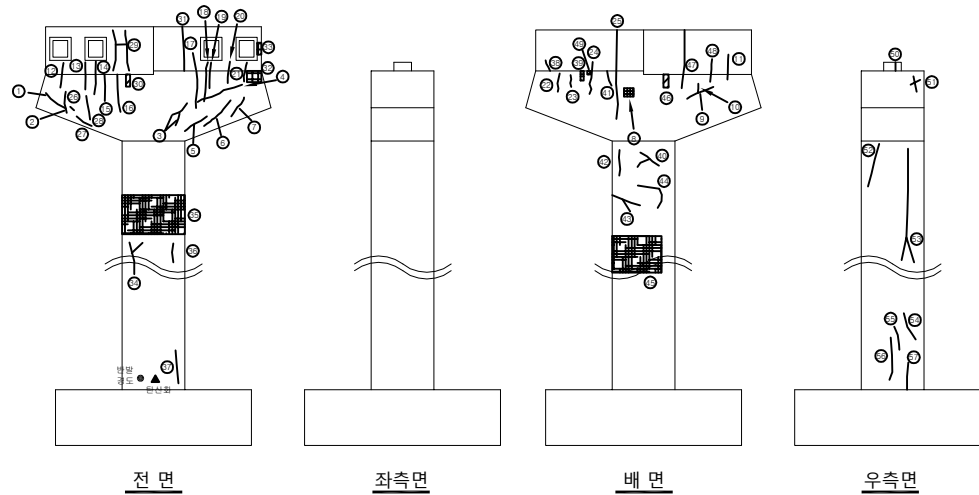
교각 / P1

| 번호 | 신/구 | 부재명 | 손상현황 | 손상규모 | | | | | | 비고 |
|---|---|---|---|---|---|---|---|---|---|---|
| 4 | 구 | 교각 | 균열 | 0.20 | 1.80 | | m | 1 | 1.80 | |
| 24 | 구 | 교각 | 균열 | 0.30 | 2.60 | | m | 1 | 2.60 | |
| 25 | 구 | 교각 | 균열 | 0.20 | 2.70 | | m | 1 | 2.70 | |
| 29 | 구 | 교각 | 균열 | 0.20 | 5.60 | | m | 1 | 5.60 | 보수완료 |
| 30 | 구 | 교각 | 콘크리트 균열 | | 0.10 | 0.50 | m <sup>2</sup> | 1 | 0.05 | |
| 31 | 구 | 교각 | 균열 | 0.20 | 2.00 | | m | 1 | 2.00 | |

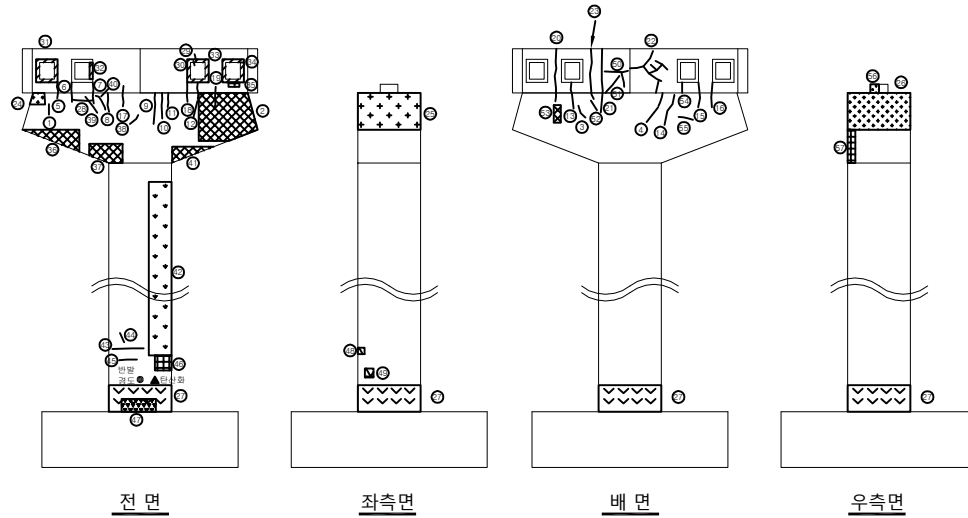
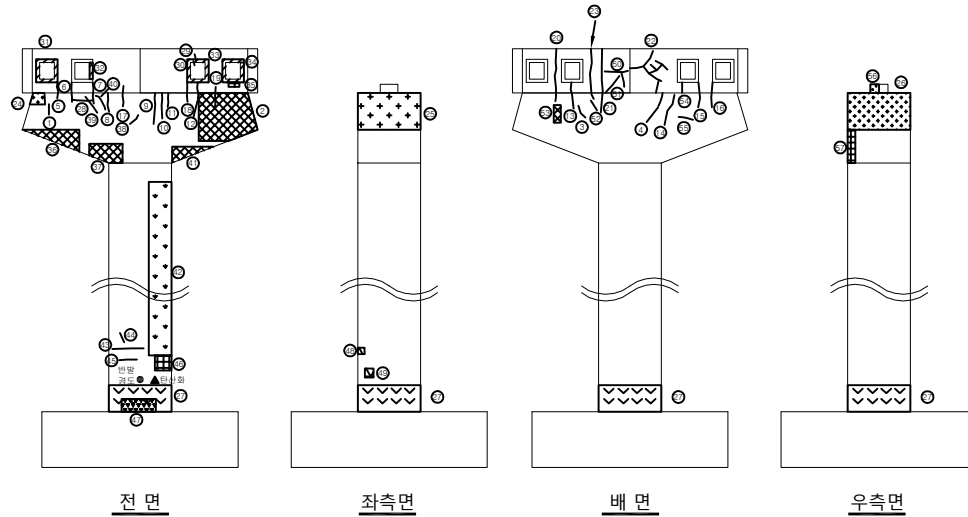
교각 / P2

| 번호 | 신/구 | 부재명 | 손상현황 | 손상규모 | | | | | | 비고 |
|---|---|---|---|---|---|---|---|---|---|---|
| 8 | 구 | 교각 | 균열 | 0.10 | 4.00 | | m | 1 | 4.00 | |
| 22 | 구 | 교각 | 균열 | 0.20 | 5.00 | | m | 1 | 5.00 | |
| 23 | 구 | 교각 | 균열 | 0.30 | 2.20 | | m | 1 | 2.20 | 보수완료 |
| 29 | 구 | 받침 | 받침콘크리트 균열 | 0.10 | 0.10 | | m | 1 | 0.10 | |
| 30 | 구 | 받침 | 받침콘크리트 균열 | 0.10 | 0.30 | | m | 1 | 0.30 | |
| 31 | 구 | 받침 | 받침장치 부식 | | 0.80 | 0.80 | m <sup>2</sup> | 1 | 0.64 | |

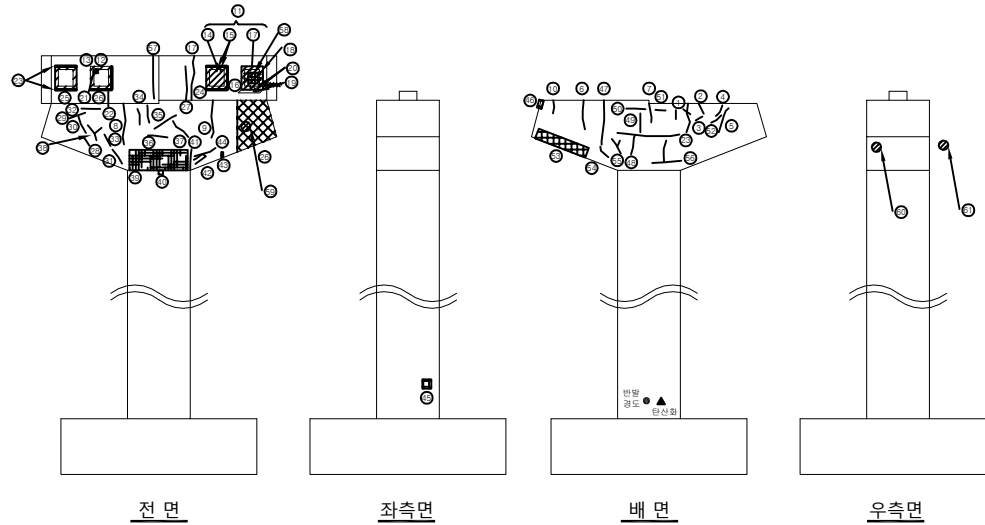
| 번호 | 신/구 | 부재명 | 손상현황 | 손상규모 | | | | | | 비고 |
|---|---|---|---|---|---|---|---|---|---|---|
| 5 | 구 | 교각 | 균열 | 0.20 | 2.50 | | m | 1 | 2.50 | |
| 11 | 구 | 받침 | 받침장치 부식 | | 1.00 | 1.00 | m <sup>2</sup> | 1 | 2.00 | |
| 18 | 구 | 받침 | 받침콘크리트 균열 | 0.10 | 0.10 | | m | 11 | 1.10 | |
| 25 | 구 | 받침 | 받침장치 부식 | | 0.80 | 0.80 | m <sup>2</sup> | 1 | 0.64 | |
| 27 | 구 | 교각 | 균열 | 0.30 | 1.80 | | m | 1 | 1.80 | |

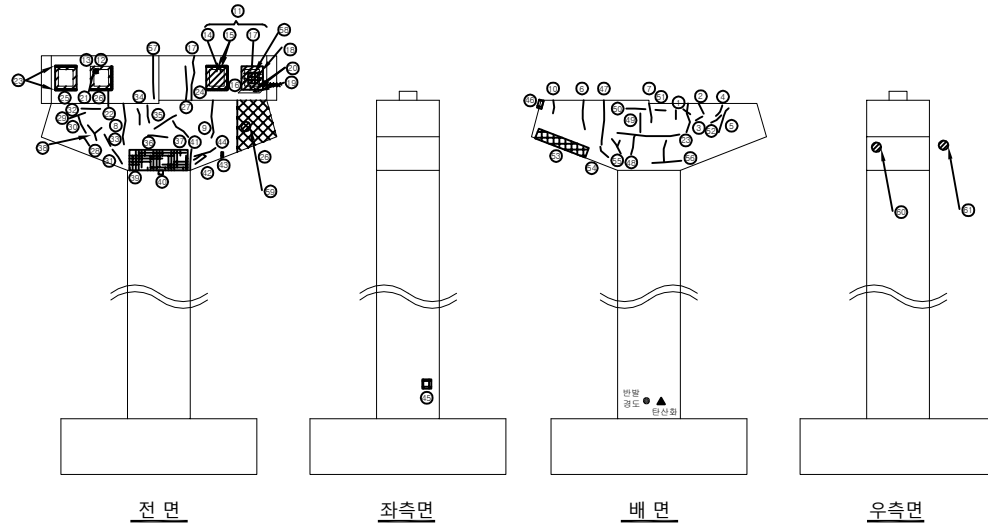
교각 / P3

| 번호 | 신/구 | 부재명 | 손상현황 | 손상규모 | | | | | | 비고 |
|---|---|---|---|---|---|---|---|---|---|---|
| 39 | 구 | 교각 | 망상균열 | | 2.80 | 1.80 | m <sup>2</sup> | 1 | 5.04 | |
| 41 | 구 | 교각 | 균열 | 0.30 | 2.00 | | m | 1 | 2.00 | |
| 42 | 구 | 교각 | 균열 | 0.20 | 3.60 | | m | 1 | 3.60 | |
| 45 | 구 | 교각 | 콘크리트 균열 | | 0.20 | 0.20 | m <sup>2</sup> | 1 | 0.04 | |
| 47 | 구 | 교각 | 균열 | 0.30 | 2.30 | | m | 1 | 2.30 | |
| 48 | 구 | 교각 | 균열 | 0.10 | 4.50 | | m | 11 | 4.50 | |
| 57 | 구 | 교각 | 균열 | 0.50 | 2.00 | | m | 1 | 2.00 | |

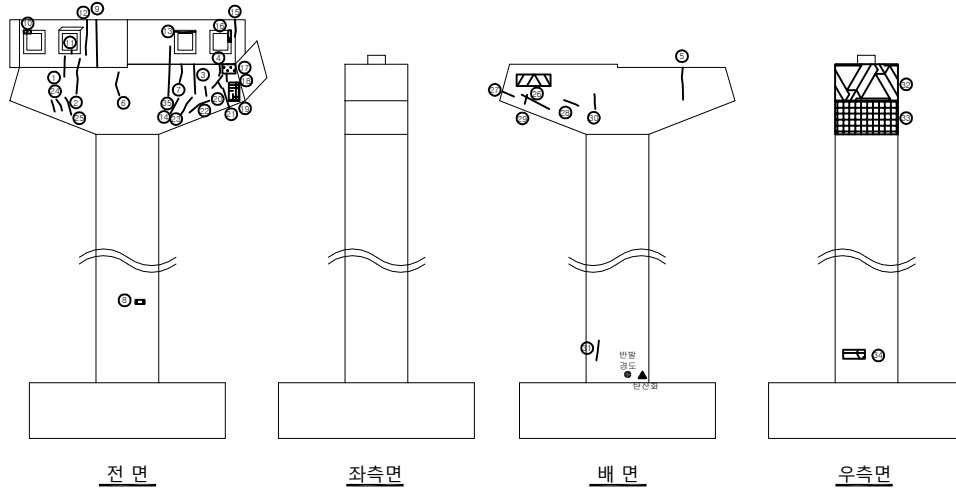
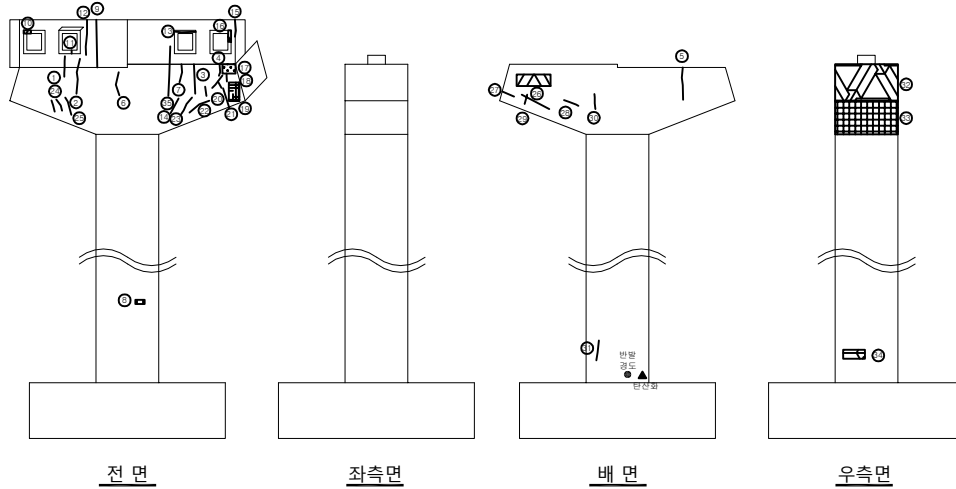
교각 / P4

| 번호 | 신/구 | 부재명 | 손 상 현 황 | 손 상 규 모 | | | | | | 비 고 |
|---|---|---|---|---|---|---|---|---|---|---|
| 7 | 구 | 교각 | 균열 | 0.20 | 2.00 | | m | 1 | 2.00 | |
| 8 | 구 | 교각 | 콘크리트 균열 | | 0.10 | 0.10 | m <sup>2</sup> | 1 | 0.01 | |
| 11 | 구 | 받침 | 받침콘크리트 균열 | 0.10 | 0.20 | | m | 1 | 0.20 | |
| 12 | 구 | 교각 | 균열 | 0.30 | 1.80 | | m | 1 | 1.80 | |
| 19 | 구 | 교각 | 망상균열 | | 0.40 | 1.00 | m <sup>2</sup> | 1 | 0.40 | |
| 25 | 구 | 교각 | 균열 | 0.30 | 1.00 | | m | 1 | 1.00 | |
| 29 | 구 | 교각 | 균열 | 0.30 | 1.80 | | m | 1 | 1.80 | |
