# 제 6 장 보수·보강 및 유지관리방안

본 과업 대상교량인 속사IC2교는 강원도 평창군 용평면 속사리(영동선 인천기점 191.74km 지점)에 위치하고 있으며, 1999년도에 준공되어 약 20년 정도의 공용기간이 경과한 상태이며, 왕복 4차로(인천방향 2차로, 강릉방향 2차로) 교량이다.

본 교량의 제원은 총연장 100.0m(2@50.0m) 총 폭 각각 10.405m인 교량이며, 상부구조는 2경간 연속 Steel Box Girder 형식으로서, 하부구조의 교대는 역T형, 교각은 구주식 구조이고 기초는 교대는 확대기초, 교각은 확대기초로 시공되어 있다.

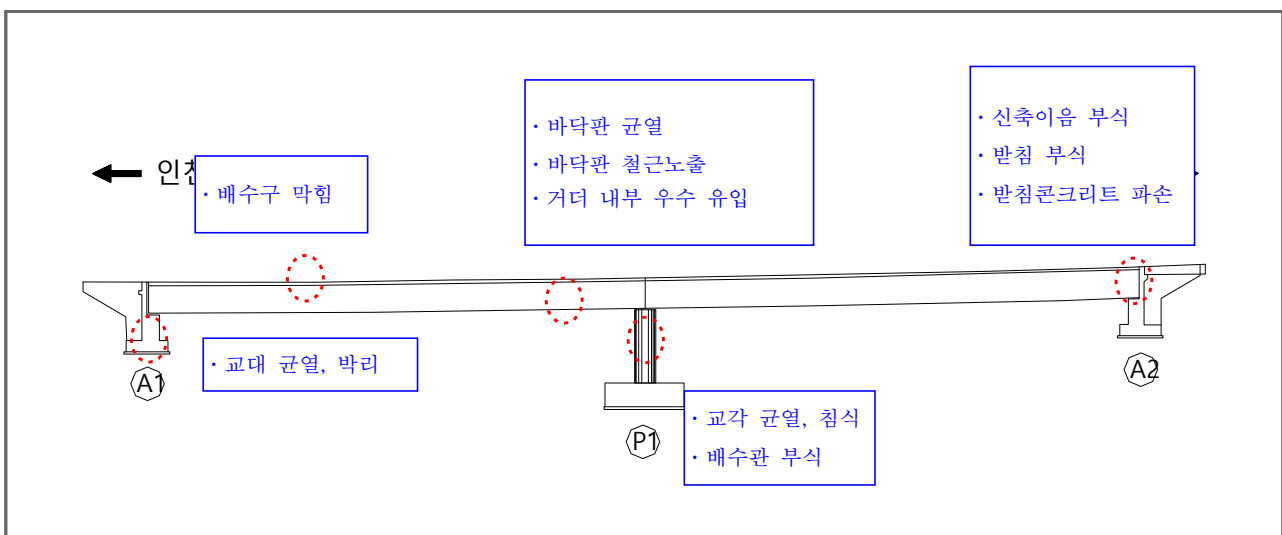
【그림 6.8】 속사IC2교 중점유지관리 사항 모식도

금회 정밀안전점검 결과를 바탕으로 속사IC2교에 발생한 바닥판의 폭 0.1~0.3mm의 균열 및 철근노출, 거더에 부식, 교대 및 교각에 폭 0.1~0.3mm의 균열, 침식 등과 신축이음의 본체 부식 등이 조사된 상태이며, 손상진전을 방지하고 구조물의 내구성 확보를 위해 관리가 요구된다.

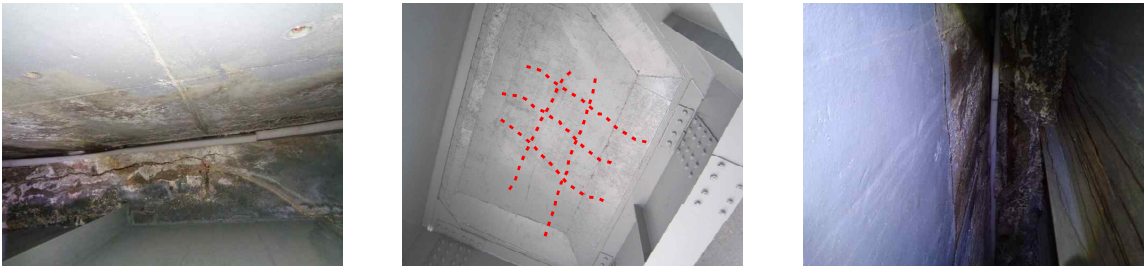
| 점 검 부 위 | | 점 검 항 목 |
|---|---|---|
| | <p>&lt;박리&gt;                      &lt;망상균열(cw=0.3mm미만)&gt;                      &lt;철근노출&gt;</p> | |

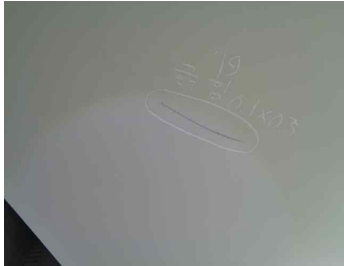
| 점 검 부 위 | | 점 검 항 목 |
|---|---|---|
| 주<br>요<br>손<br>상 | | 〈거더 외부 도장긁힘〉 |

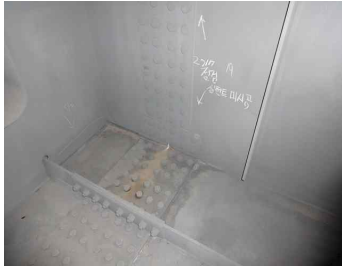
| 점 검 부 위 | | 점 검 항 목 |
|---|---|---|
| | | 〈거더 내부 실링재 누락〉 |

주형내부 볼트이음부 틈에 대해 충진이 미 실시 되면 우수가 유입되어 거더 내부에 표면 부식이 발생될 수 있으므로 장기적인 유지관리 및 내구성 확보 차원에서 실리콘 충진을 하여야 한다.

거더 내부 볼트이음부와 다이어프램에는 연결틈새와 스캐럽이 발생되며, 이 부분을 통한 우수 등 수분이 유입되어 내부에 물이 고일 수 있으므로 이를 차단하기 위하여 충전재 작업을 다음과 같이 실시한다.

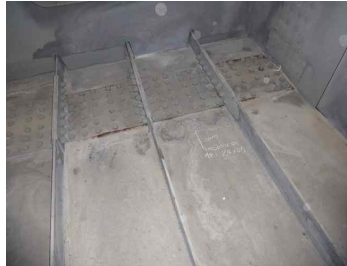
| 점 검 부 위 | | 점 검 항 목 |
|---|---|---|
| | | 〈거더 내부 부식〉 |

거더 내·외부에 경미한 도장박리 및 부식이 국부적으로 조사되었으며, 교량받침 및 플레이트 도장박리, 부식이 조사되어 바탕처리 및 재도장이 요구된다.

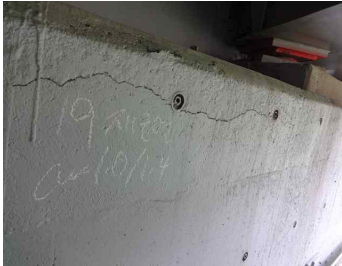
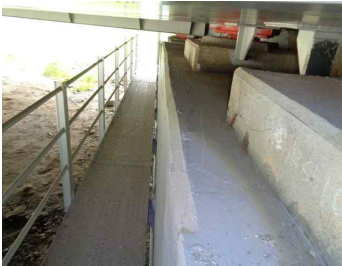
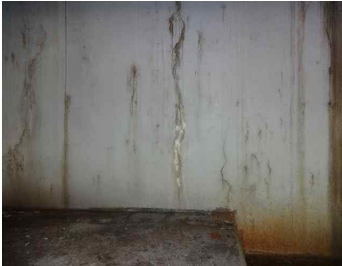
| 점 검 부 위 | | 점 검 항 목 |
|---|---|---|
| 주<br>요<br>손<br>상 | | <p>&lt;교대 균열&gt;                      &lt;교대 두부 박리&gt;                      &lt;교대 홍벽 백태&gt;</p> |

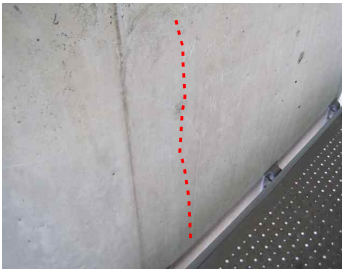
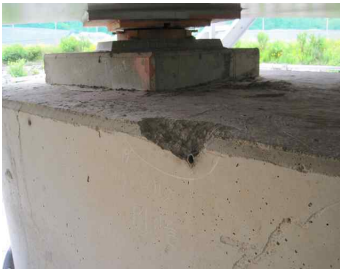
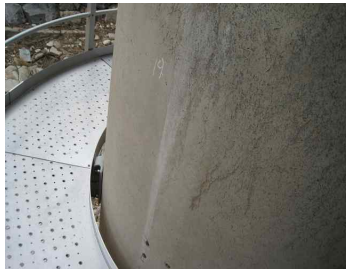
| 점 검 부 위 | | 점 검 항 목 |
|---|---|---|
| | <p>〈교각 코핑부 균열〉                      〈교각 코핑부 파손〉                      〈교각 코핑부 백태〉</p> | |

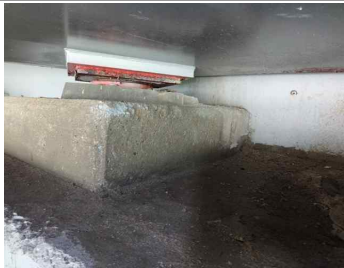
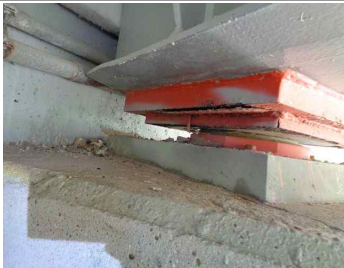
| 점 검 부 위 | | 점 검 항 목 |
|---|---|---|
| | 〈받침콘크리트 열화〉 | 〈받침 부식〉 |

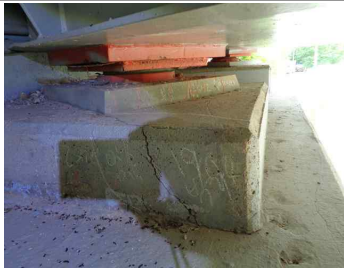
| 점 검 부 위 | | 점 검 항 목 |
|---|---|---|
| | | 〈받침콘크리트 파손〉 |

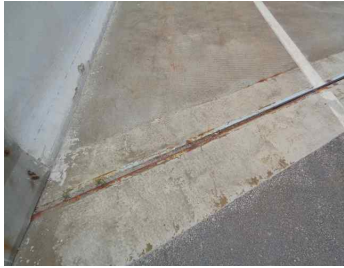
| 점 검 부 위 | | 점 검 항 목 |
|---|---|---|
| 주요 손상 | | 〈본체 부식〉 |

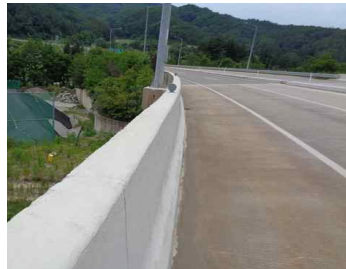
| 점 검 부 위 | | 점 검 항 목 |
|---|---|---|
| 주요<br>부위 | <p style="text-align: center;">〈LMC 포장 전경〉</p> | <p style="text-align: center;">〈교면포장 상태 양호〉</p> |

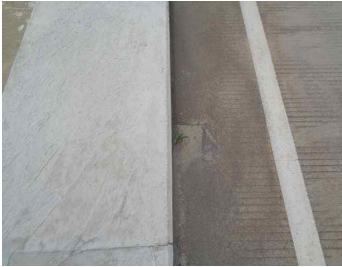
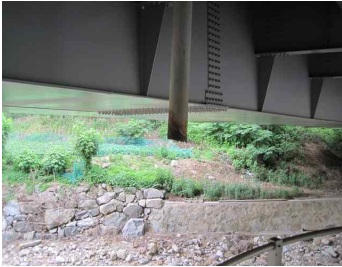
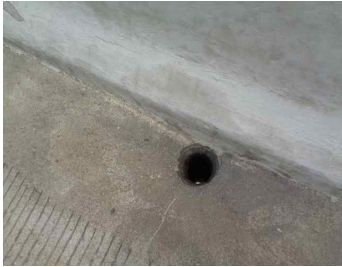
| 점 검 부 위 | | 점 검 항 목 |
|---|---|---|
| 주<br>요<br>손<br>상 | <div style="display: flex; justify-content: space-around; align-items: center;"> <div style="text-align: center;"> <p>&lt;배수구 막힘&gt;</p> </div> <div style="text-align: center;"> <p>&lt;배수관 부식&gt;</p> </div> <div style="text-align: center;"> <p>&lt;그레이팅 망실&gt;</p> </div> </div> | |

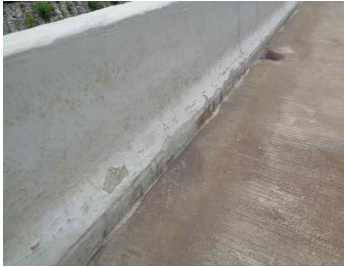
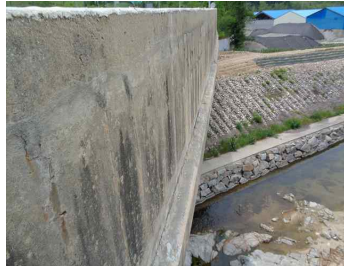
| 점 검 부 위 | | 점 검 항 목 |
|---|---|---|
| 주<br>요<br>부<br>위 | <p>&lt;방호벽 보호재 박락&gt;</p> <p>&lt;방호벽 박락&gt;</p> | |
