2019년 영동선 두원교(인천) 등 63개소  
정밀안전점검 및 제2종 성능평가 용역

## 외관조사망도 ( 속사IC2교(진입) )

한국도로공사 강원본부

# 속사IC2교

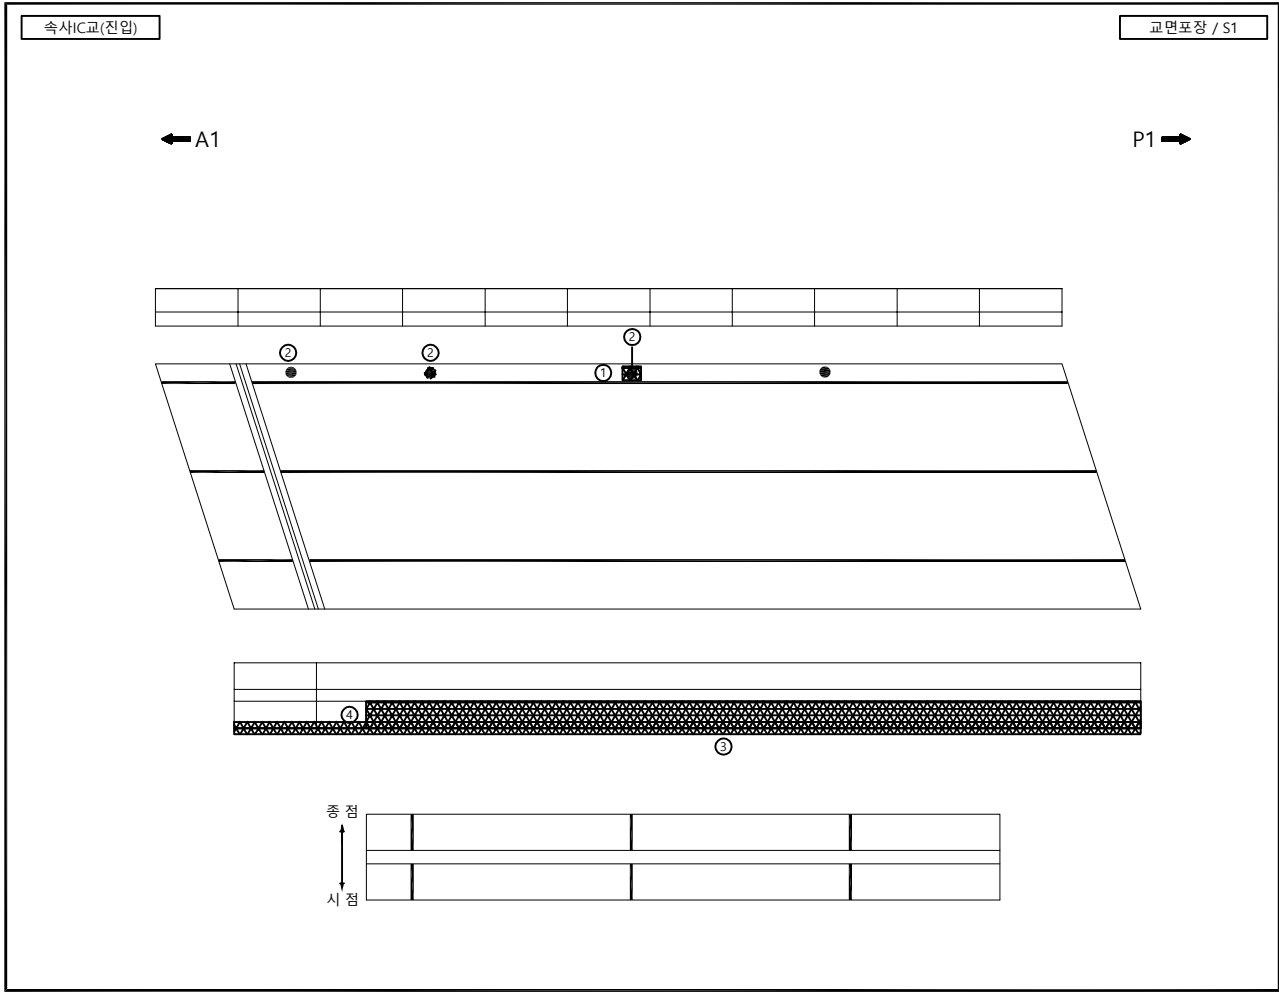
# 교면포장

| 손상물량표 | | | | | | | | | | |
|---|---|---|---|---|---|---|---|---|---|---|
| 1 | 구 | 교면포장 | 배수구 스톱그레이딩 파손 | | | | EA | 1 | 1.00 | |
| 2 | 구 | 교면포장 | 배수구 막힘 | | | | EA | 3 | 3.00 | |
| 3 | 구 | 중분대 | 콘크리트 박리 | | 50.00 | 0.60 | m² | 1 | 30.00 | |
| 4 | 구 | 중분대 | 콘크리트 박락 | | 40.00 | 1.10 | m² | 1 | 44.00 | |

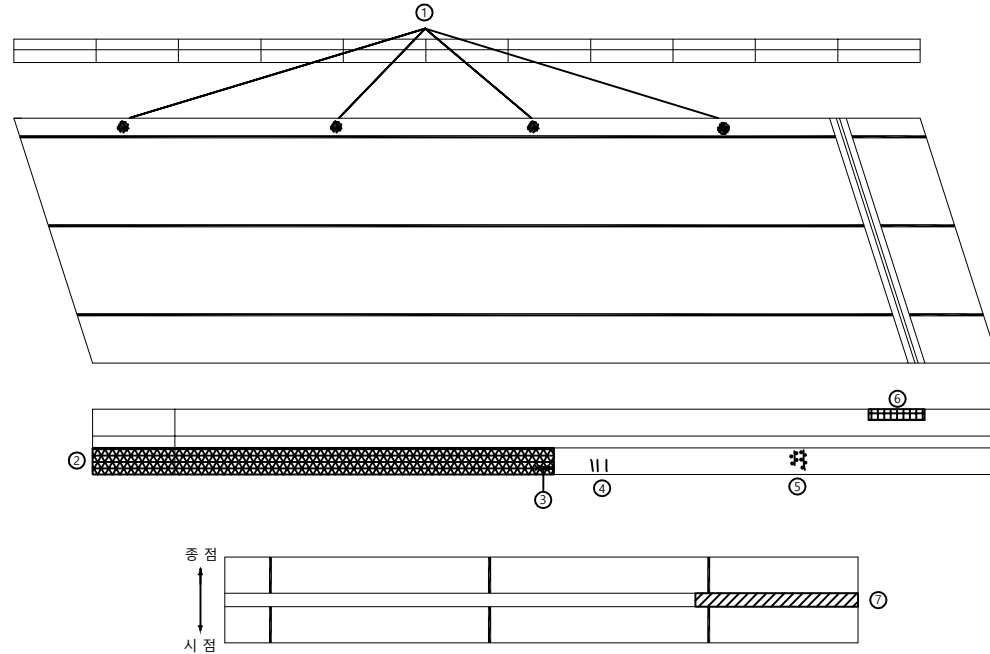
교면포장 / S2

| 번호 | 신/구 | 부재명 | 손상현황 | 손상규모 | | | | | | 비고 |
|---|---|---|---|---|---|---|---|---|---|---|
| 1 | 구 | 교면포장 | 배수구 막힘 | | | | EA | 4 | 4.00 | |
| 2 | 구 | 중분대 | 콘크리트 박락 | | 30.00 | 1.10 | m <sup>2</sup> | 1 | 33.00 | |
| 3 | 구 | 중분대 | 철근노출 | | 1.00 | 1.10 | m <sup>2</sup> | 1 | 1.10 | |
| 4 | 구 | 중분대 | 백태 | | 0.10 | 1.00 | m <sup>2</sup> | 1 | 0.10 | |
| 5 | 구 | 중분대 | 백태 | | 0.10 | 1.00 | m <sup>2</sup> | 1 | 0.10 | |
| 6 | 신 | 중분대 | 보수재 박락 | | 4.00 | 0.30 | m <sup>2</sup> | 1 | 1.20 | |
| 7 | 신 | 신축이음 | 본체 부식 | | 0.20 | 3.00 | m <sup>2</sup> | 1 | 0.60 | |

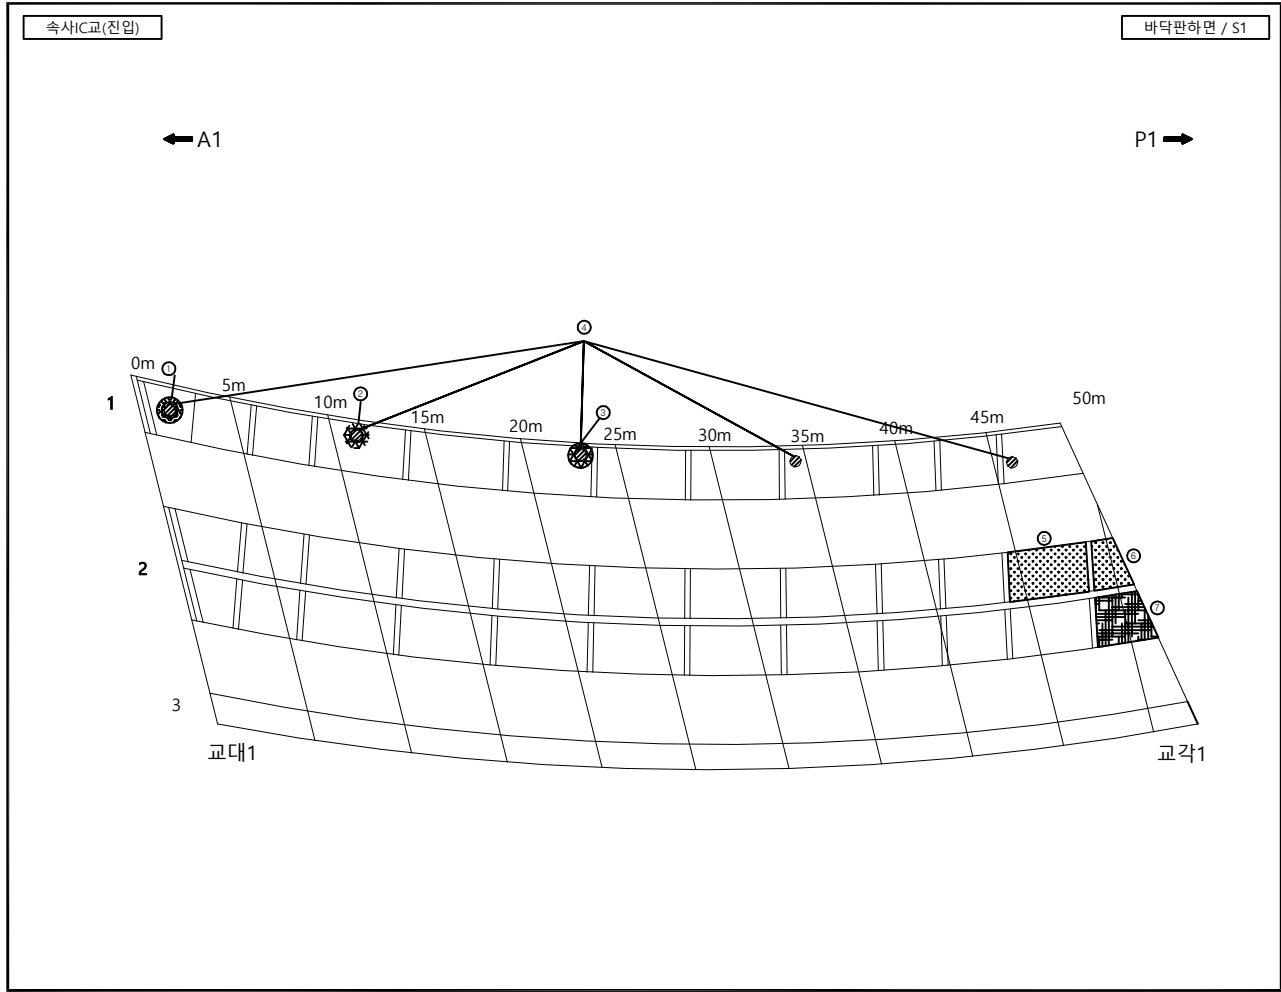
| 손상량량표 | | | | | | | | | | |
|---|---|---|---|---|---|---|---|---|---|---|
| 1 | 구 | 바닥판하면 | 백태 | | 0.60 | 0.60 | m <sup>2</sup> | 1 | 0.36 | 배수구주변 |
| 2 | 구 | 바닥판하면 | 백태 | | 0.60 | 0.60 | m <sup>2</sup> | 1 | 0.36 | 배수구주변 |
| 3 | 구 | 바닥판하면 | 백태 | | 0.60 | 0.60 | m <sup>2</sup> | 1 | 0.36 | 배수구주변 |
| 4 | 구 | 바닥판하면 | 배수관 부식 | | 4.50 | 0.50 | m <sup>2</sup> | 5 | 0.60 | |
| 5 | 구 | 바닥판하면 | 콘크리트 표면열화(표층박리) | | 2.00 | 4.20 | m <sup>2</sup> | 1 | 8.40 | 19보수 |
| 6 | 구 | 바닥판하면 | 콘크리트 표면열화(표층박리) | | 2.00 | 1.50 | m <sup>2</sup> | 1 | 3.00 | 19보수 |
| 7 | 구 | 바닥판하면 | 망상균열 | | 2.00 | 3.50 | m <sup>2</sup> | 1 | 7.00 | |

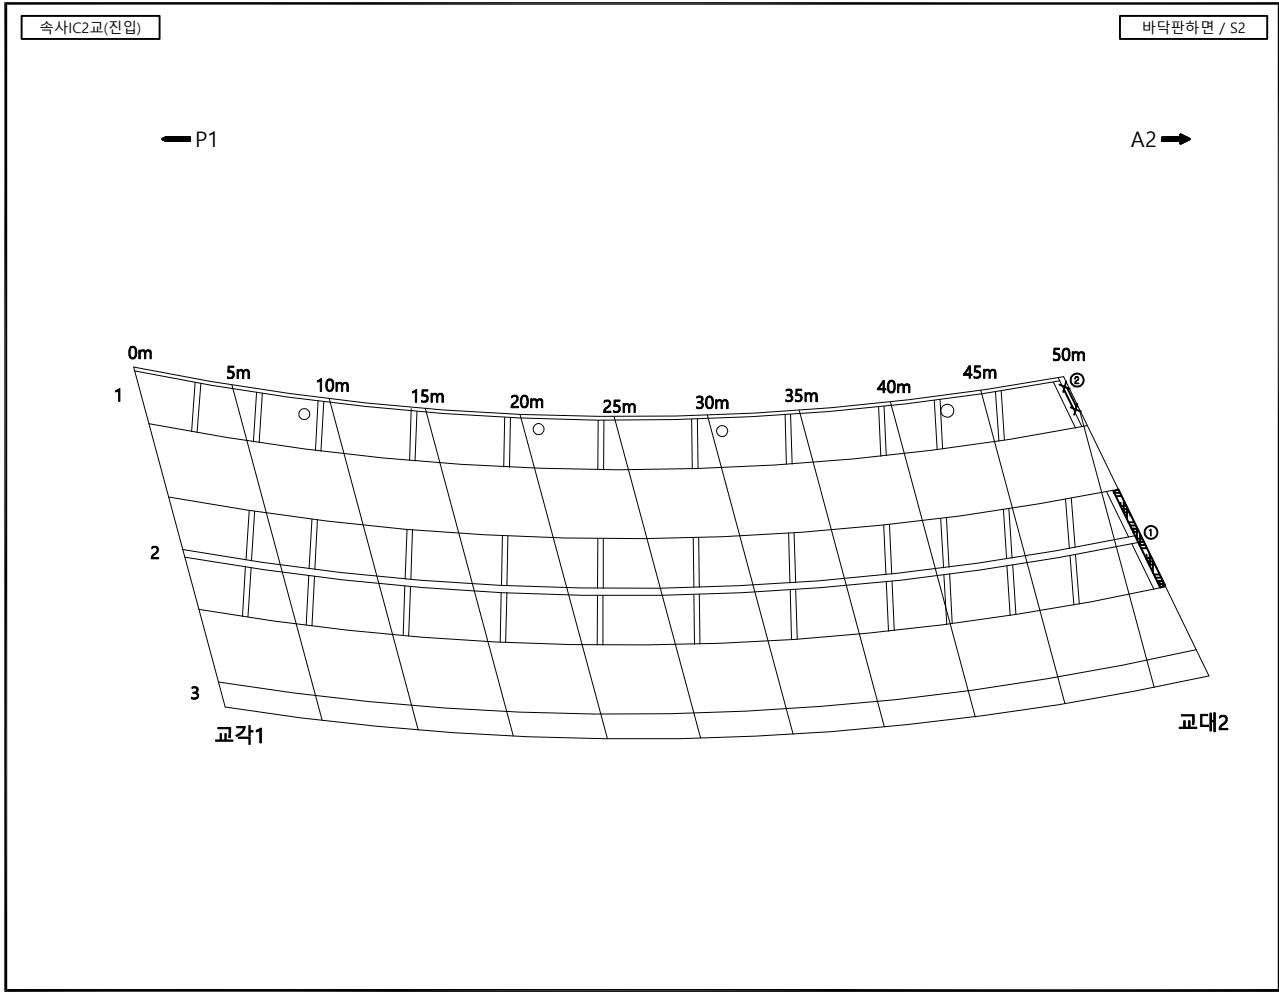
| 손상물량표 | | | | | | | | | | |
|---|---|---|---|---|---|---|---|---|---|---|
| 1 | 구 | 바닥판하면 | 콘크리트 박락(철근노출) | | 4.00 | 0.50 | m' | 1 | 2.00 | |
| 2 | 구 | 바닥판하면 | 철근노출 | | 0.50 | 1.70 | m' | 1 | 0.85 | |

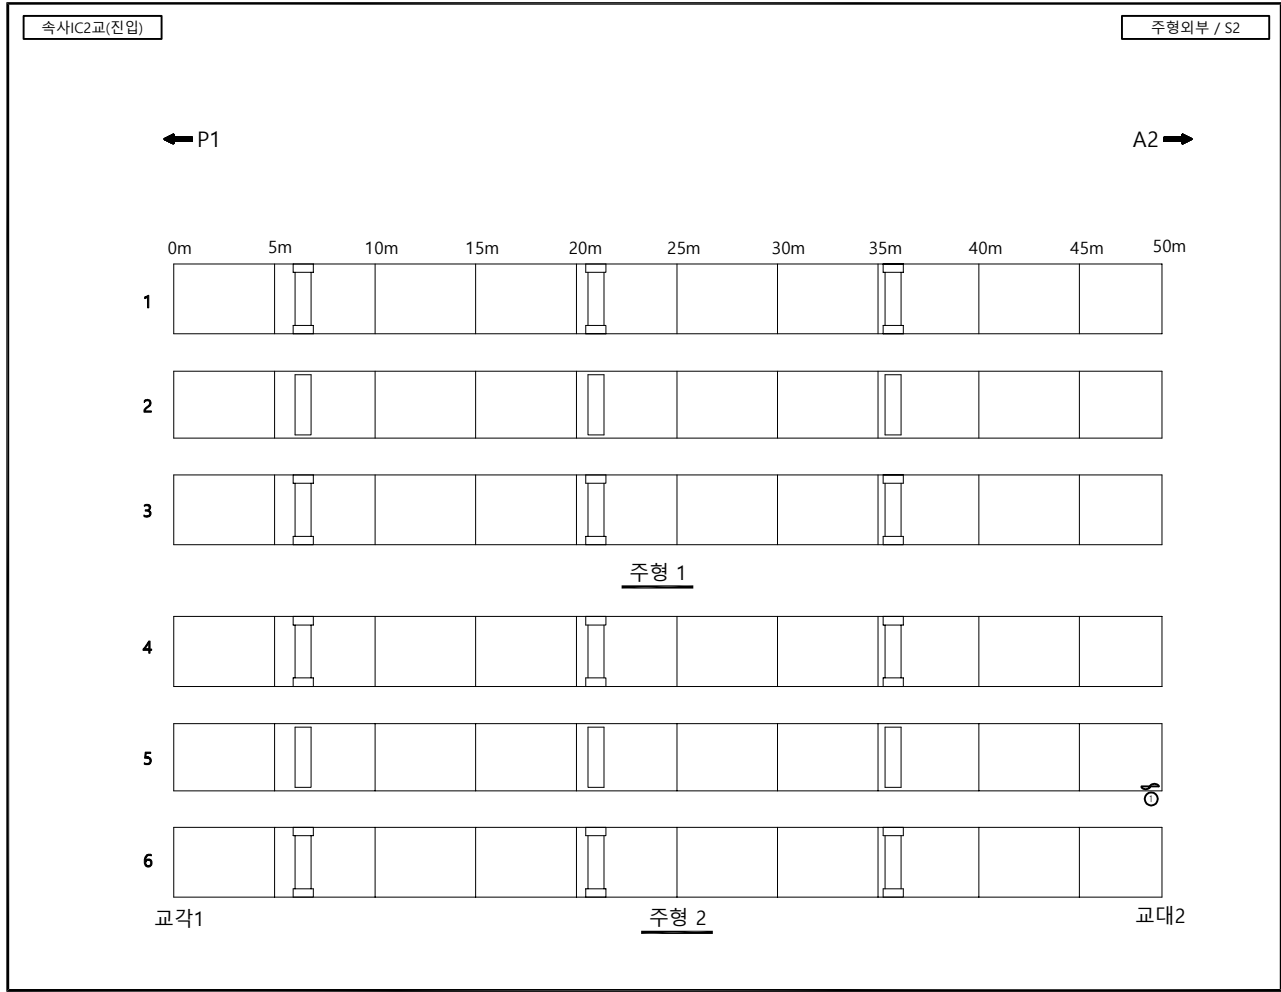
| 손상물량표 | | | | | | | | | | |
|---|---|---|---|---|---|---|---|---|---|---|
| 1 | 구 | 주형외부 | 플랜지 변형 | | 0.20 | | m | 1 | 0.20 | |

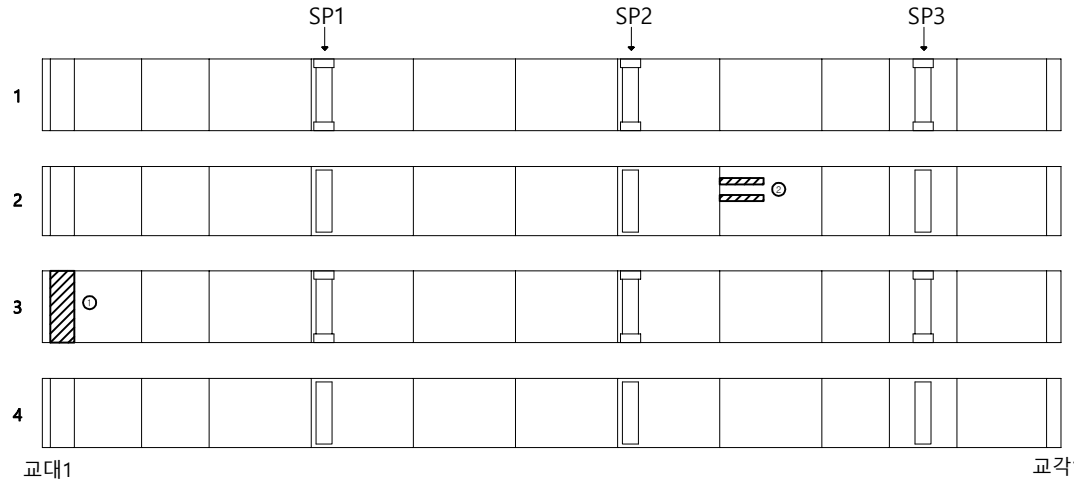
주형내부 / S1-G1

| 번호 | 신/구 | 부재명 | 손상현황 | 손상규모 | | | | | | 비고 |
|---|---|---|---|---|---|---|---|---|---|---|
| 1 | 구 | 주형내부 | 우수유입 | | 2.50 | 3.75 | m <sup>2</sup> | 1 | 9.38 | 19보수 |
| 2 | 신 | 주형내부 | 점부식 | | 0.10 | 1.00 | m <sup>2</sup> | 2 | 0.20 | |

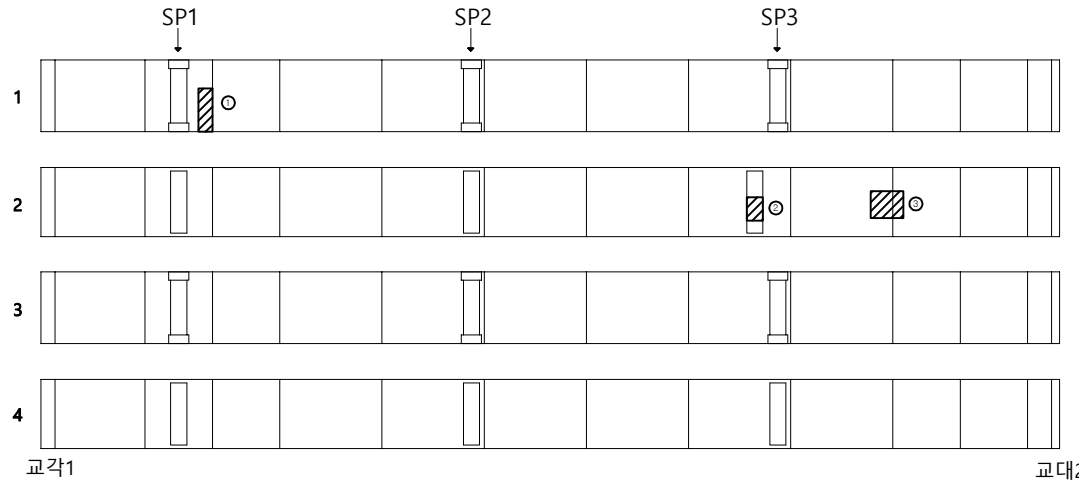
주형내부 / S2-G1

| 번호 | 신/구 | 부재명 | 손상현황 | 손상규모 | | | | | | 비고 |
|---|---|---|---|---|---|---|---|---|---|---|
| 1 | 신 | 주형내부 | 점부식 | | 1.0 | 1.5 | m <sup>2</sup> | 1 | 1.50 | |
| 2 | 신 | 주형내부 | 볼트부식 | | | | EA | 7 | 7.00 | |
| 3 | 신 | 주형내부 | 부식 | | 2.0 | 1.0 | m <sup>2</sup> | 1 | 2.00 | |

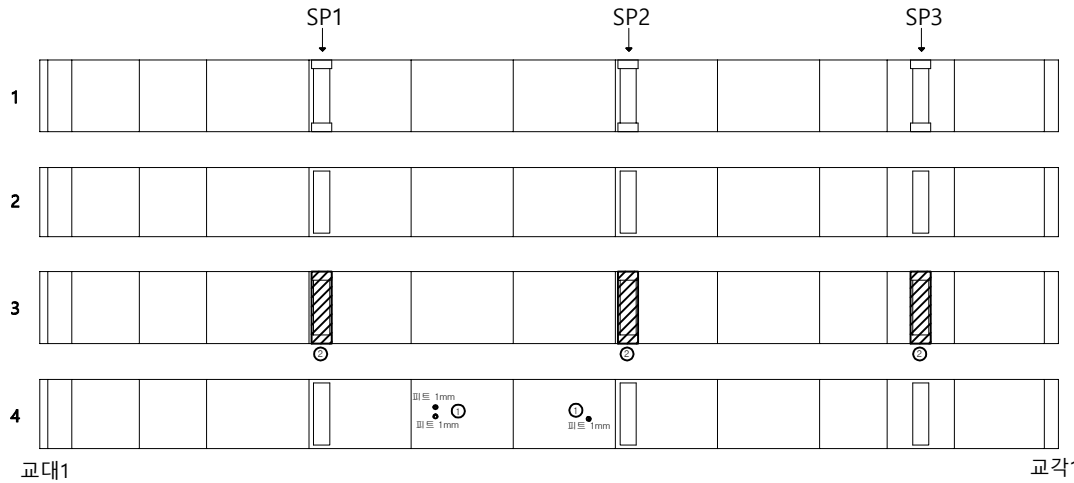
주형내부 / S1-G2

| 번호 | 신/구 | 부재명 | 손 상 현 황 | 손 상 규 모 | | | | | 비 고 |
|---|---|---|---|---|---|---|---|---|---|
| 1 | 구 | 주형내부 | 용접피트 | | | | EA | 3 | 3.00 |
| 2 | 구 | 주형내부 | SPUCE부 실링재 미처리 | | | | EA | 12 | 12.00 |

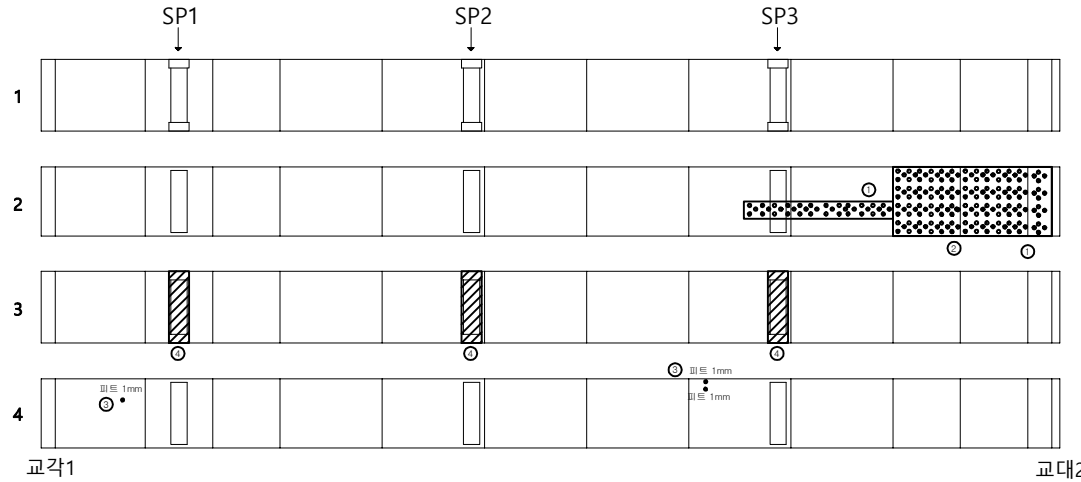
주형내부 / S2-G2

| 번호 | 신/구 | 부재명 | 손상현황 | 손상규모 | | | | | 비고 |
|---|---|---|---|---|---|---|---|---|---|
| 1 | 구 | 주형내부 | 우수유입 | | | | EA | 2 | 2.00 |
| 2 | 구 | 주형내부 | 우수유입 | | | | EA | 1 | 1.00 |
| 3 | 구 | 주형내부 | 용접피트 | | | | EA | 3 | 3.00 |
| 4 | 구 | 주형내부 | SPLICE부 실링재 미처리 | | | | EA | 12 | 12.00 |

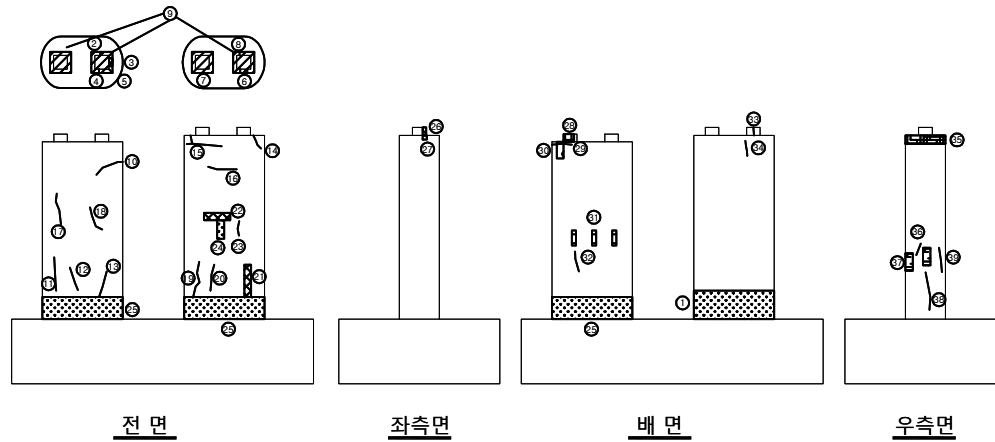
교각 / P1-1

| 번호 | 신/구 | 부재명 | 손상현황 | 손상규모 | | | | | | 비고 |
|---|---|---|---|---|---|---|---|---|---|---|
| 2 | 구 | 받침 | 받침오토타르 균열 | 0.10 | 0.20 | | m | 1 | 0.20 | |
| 4 | 구 | 받침 | 받침콘크리트 균열 | 0.10 | 0.20 | | m | 1 | 0.20 | |
| 5 | 구 | 받침 | 받침콘크리트 균열 | 0.10 | 0.20 | | m | 1 | 0.20 | |
| 6 | 구 | 받침 | 받침콘크리트 균열 | 0.10 | 0.20 | | m | 2 | 0.40 | |
| 7 | 구 | 받침 | 받침장치 부식 | | 2.00 | 0.40 | m <sup>2</sup> | 1 | 0.80 | |
| 8 | 구 | 받침 | 받침콘크리트 균열 | 0.10 | 0.20 | | m | 1 | 0.20 | |
| 9 | 구 | 받침 | 받침콘크리트 균열 | 0.10 | 0.20 | | m | 3 | 0.60 | |
| 10 | 구 | 교각 | 균열 | 0.10 | 1.00 | | m | 1 | 1.00 | |
| 11 | 구 | 교각 | 균열 | 0.20 | 1.80 | | m | 1 | 1.80 | |
| 12 | 구 | 교각 | 균열 | 0.10 | 1.20 | | m | 1 | 1.20 | |
| 13 | 구 | 교각 | 균열 | 0.10 | 1.60 | | m | 1 | 1.60 | |
| 14 | 구 | 교각 | 균열 | 0.10 | 0.60 | | m | 1 | 0.60 | |
| 15 | 구 | 교각 | 균열 | 0.10 | 0.70 | | m | 1 | 0.70 | |
| 16 | 구 | 교각 | 균열 | 0.10 | 1.00 | | m | 1 | 1.00 | |
| 17 | 구 | 교각 | 균열 | 0.10 | 1.20 | | m | 1 | 1.20 | |
| 18 | 구 | 교각 | 균열 | 0.10 | 1.20 | | m | 1 | 1.20 | |
| 19 | 구 | 교각 | 균열 | 0.20 | 1.70 | | m | 1 | 1.70 | |
| 20 | 구 | 교각 | 균열 | 0.10 | 1.00 | | m | 1 | 1.00 | |
| 23 | 구 | 교각 | 균열 | 0.20 | 0.60 | | m | 1 | 0.60 | |
| 29 | 구 | 교각 | 균열 | 0.30 | 1.00 | | m | 1 | 1.00 | |

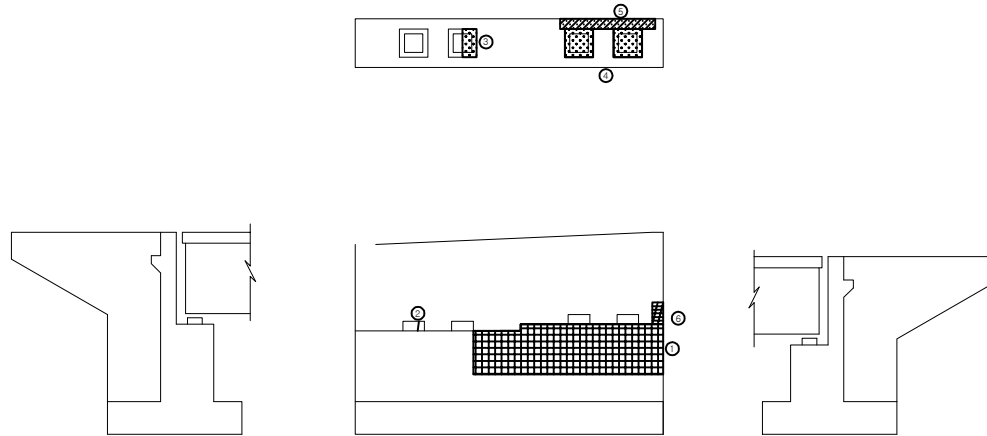
교대 / A1

| 번호 | 신/구 | 부재명 | 손상현황 | 손상규모 | | | | | | 비고 |
|---|---|---|---|---|---|---|---|---|---|---|
| 2 | 구 | 받침 | 받침콘크리트 균열 | 0.20 | 0.30 | | m | 1 | 0.30 | |

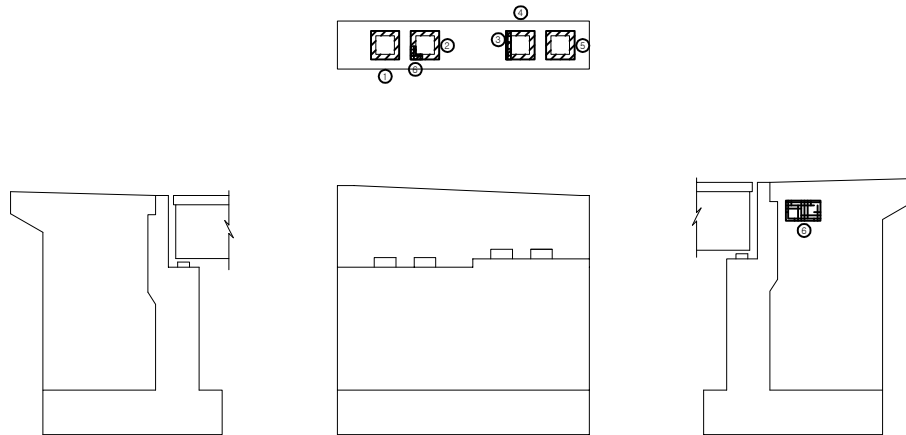
교대 / A2

| 번호 | 신/구 | 부재명 | 손 상 현 황 | 손 상 규 모 | | | | | | 비 고 |
|---|---|---|---|---|---|---|---|---|---|---|
| 1 | 구 | 교대 | 받침장치 부식 | | 0.70 | 0.70 | m <sup>2</sup> | 1 | 0.49 | |
| 2 | 구 | 받침 | 받침장치 부식 | | 0.70 | 0.70 | m <sup>2</sup> | 1 | 0.49 | |
| 4 | 구 | 받침 | 받침장치 부식 | | 0.70 | 0.70 | m <sup>2</sup> | 1 | 0.49 | |
| 5 | 구 | 받침 | 받침장치 부식 | | 0.40 | 0.40 | m <sup>2</sup> | 1 | 0.16 | |
| 23 | 구 | 교대 | 망상균열 | | 0.40 | 0.80 | m <sup>2</sup> | 1 | 0.32 | |
