2019년 영동선 두원교(인천) 등 63개소  
정밀안전점검 및 제2종 성능평가 용역

## 외관조사망도 ( 속사IC2교(진출) )

한국도로공사 강원본부

속사IC2교  
( 진출방향 )

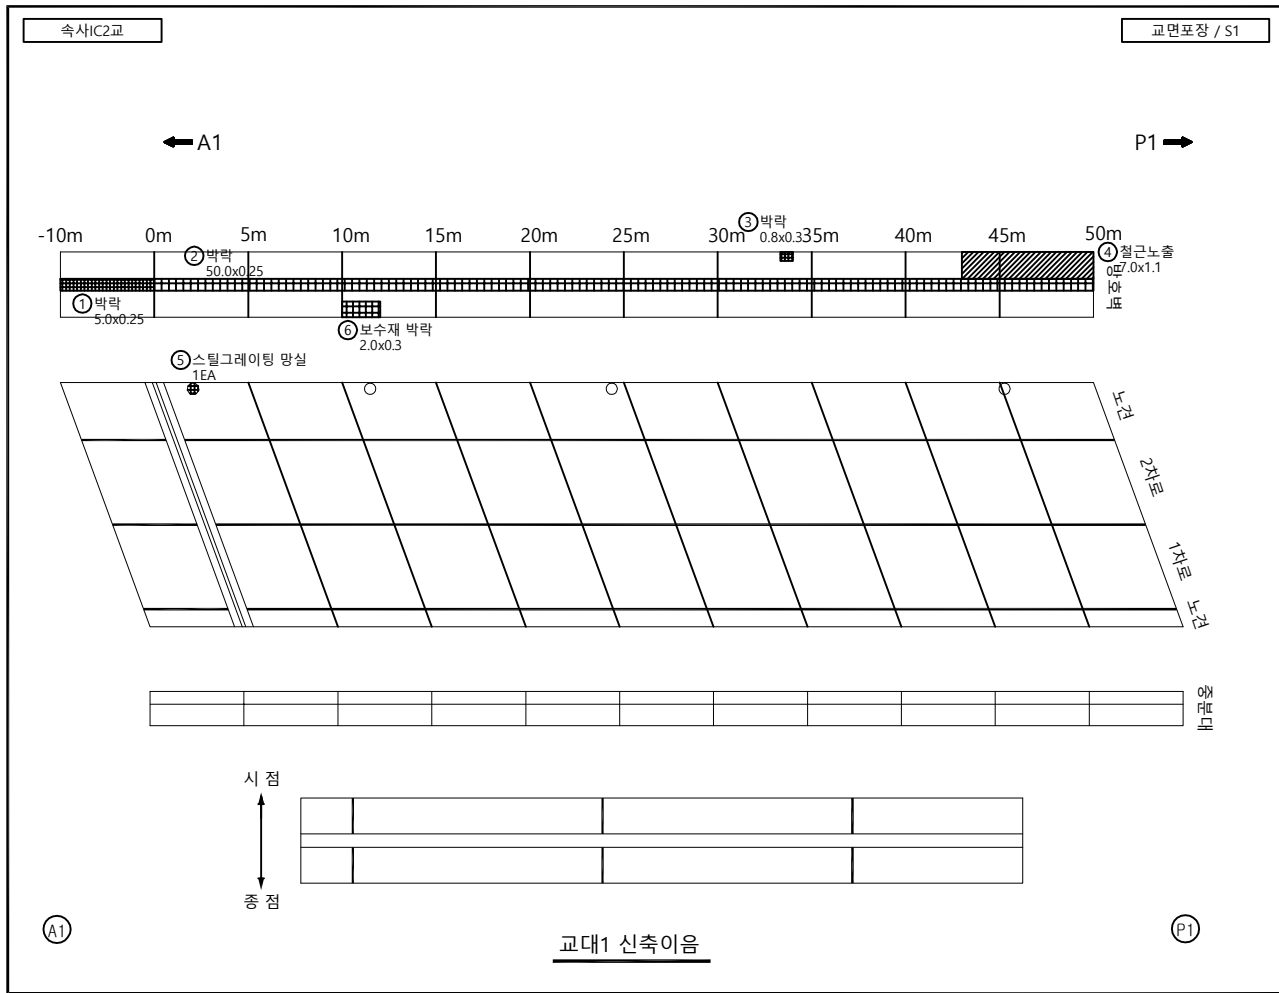
| | 강원본부 | 구조물명 | 속사IC2교(진출) | 위 치 | S1 | 도면번호 | 001 / 019 |

| 손상량량표 | | | | | | | | | | |
|---|---|---|---|---|---|---|---|---|---|---|
| 1 | 구 | 방호벽 | 박락 | | 5.0 | 0.25 | m' | 1 | 1.25 | 19보수 |
| 2 | 구 | 방호벽 | 박락 | | 50.0 | 0.25 | m' | 1 | 12.50 | 19보수 |
| 3 | 구 | 방호벽 | 박락 | | 0.8 | 0.3 | m' | 1 | 0.24 | |
| 4 | 구 | 방호벽 | 철근노출 | | 7.0 | 1.1 | m' | 1 | 7.70 | |
| 5 | 구 | 배수시설 | 스틸그레이팅 망실 | | | | EA | 1 | 1.00 | |
| 6 | 신 | 방호벽 | 보수재 박락 | | 2.00 | 0.30 | m' | 1 | 0.60 | |

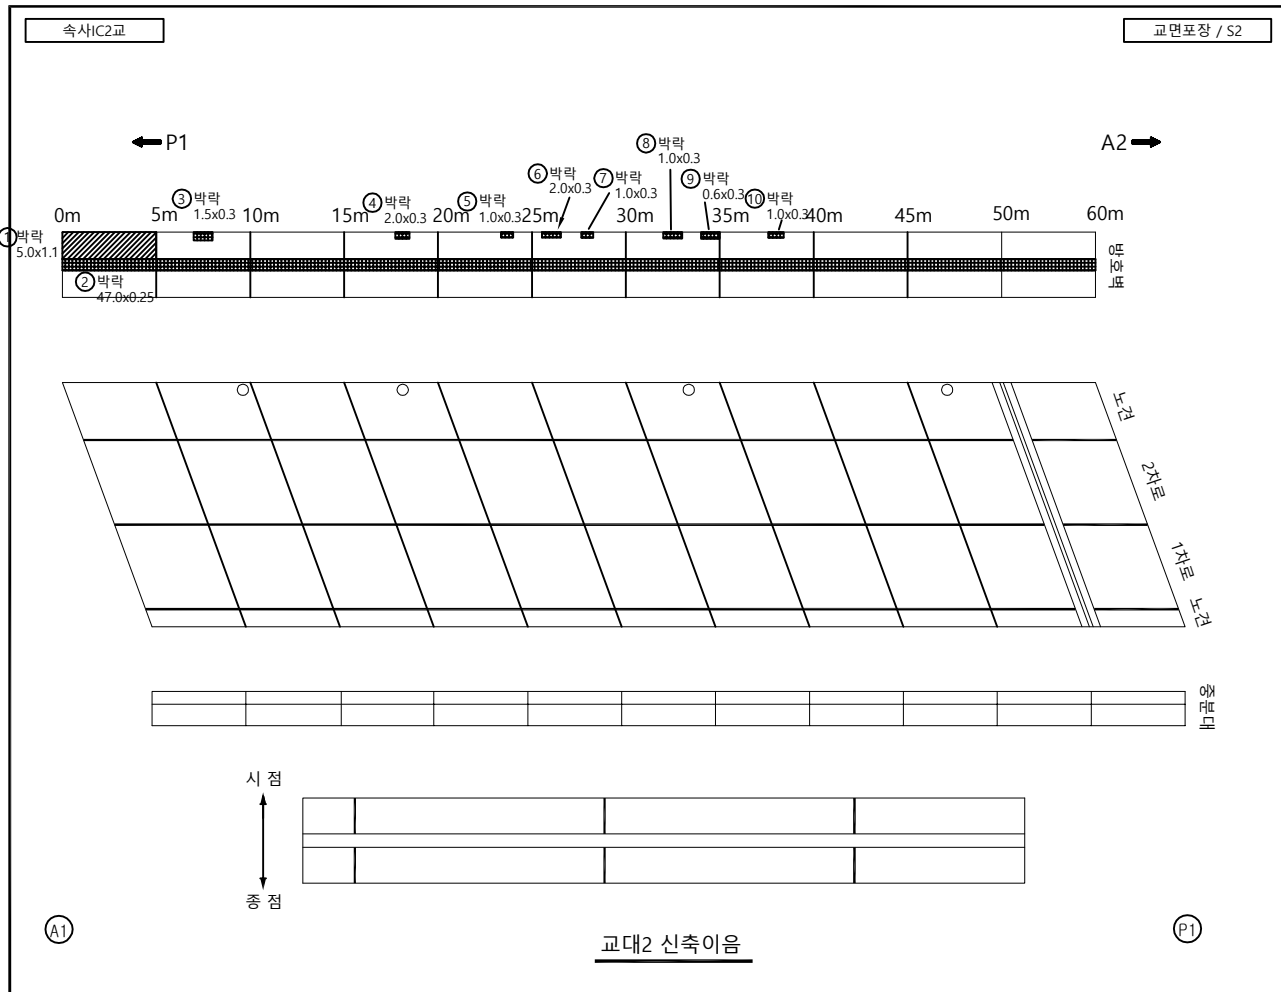
| | 강원본부 | 구조물명 | 속사IC2교(진출) | 위 치 | S2 | 도면번호 | 002 / 019 |

| 손상물량표 | | | | | | | | | | |
|---|---|---|---|---|---|---|---|---|---|---|
| 1 | 구 | 방호벽 | 박락 | | 5.0 | 1.1 | m² | 1 | 5.50 | 19보수 |
| 2 | 구 | 방호벽 | 박락 | | 47.0 | 0.25 | m² | 1 | 11.75 | |
| 3 | 구 | 방호벽 | 박락 | | 1.5 | 0.3 | m² | 1 | 0.45 | |
| 4 | 구 | 방호벽 | 박락 | | 2.0 | 0.3 | m² | 1 | 0.60 | |
| 5 | 구 | 방호벽 | 박락 | | 1.0 | 0.3 | m² | 1 | 0.30 | |
| 6 | 구 | 방호벽 | 박락 | | 2.0 | 0.2 | m² | 1 | 0.40 | |
| 7 | 구 | 방호벽 | 박락 | | 1.0 | 0.3 | m² | 1 | 0.30 | |
| 8 | 구 | 방호벽 | 박락 | | 1.0 | 0.3 | m² | 1 | 0.30 | |
| 9 | 구 | 방호벽 | 박락 | | 0.6 | 0.3 | m² | 1 | 0.18 | |
| 10 | 구 | 방호벽 | 박락 | | 1.0 | 0.3 | m² | 1 | 0.30 | |

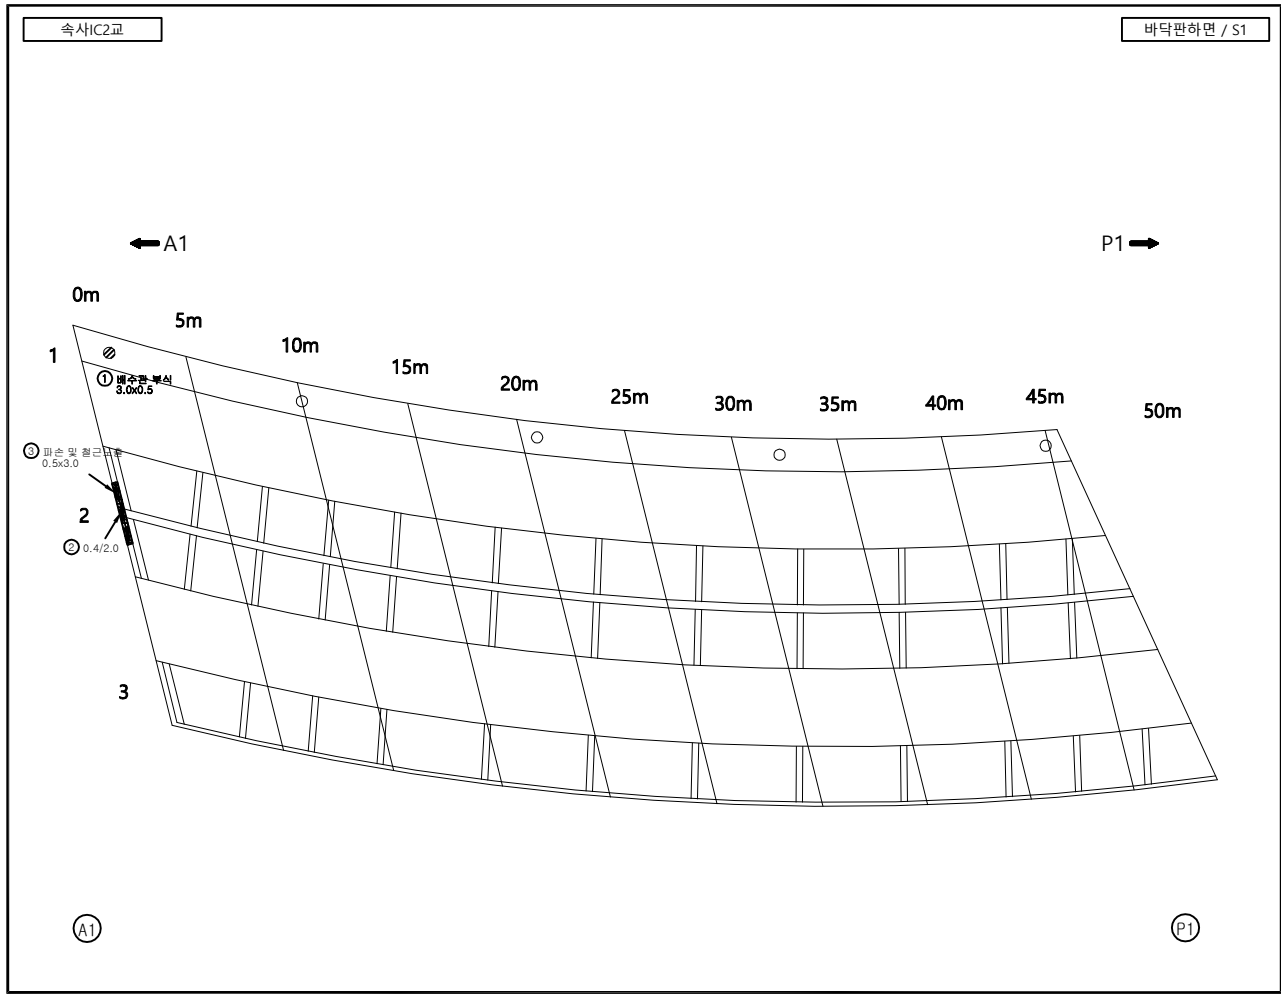
| | 강원본부 | 구조물명 | 속사IC2교(진출) | 위 치 | S1 | 도면번호 | 003 / 019 |

| 손상량량표 | | | | | | | | | | 비 고 |
|---|---|---|---|---|---|---|---|---|---|---|
| 1 | 구 | 배수시설 | 배수관 부식 | | 3.0 | 0.5 | m' | 4 | 6.00 | |
| 2 | 구 | 바닥판하면 | 균열 | 0.4 | 2.0 | | m | 1 | 2.00 | |
| 3 | 신 | 바닥판하면 | 파손 및 철근노출 | | 0.5 | 3.0 | m' | 1 | 1.50 | |

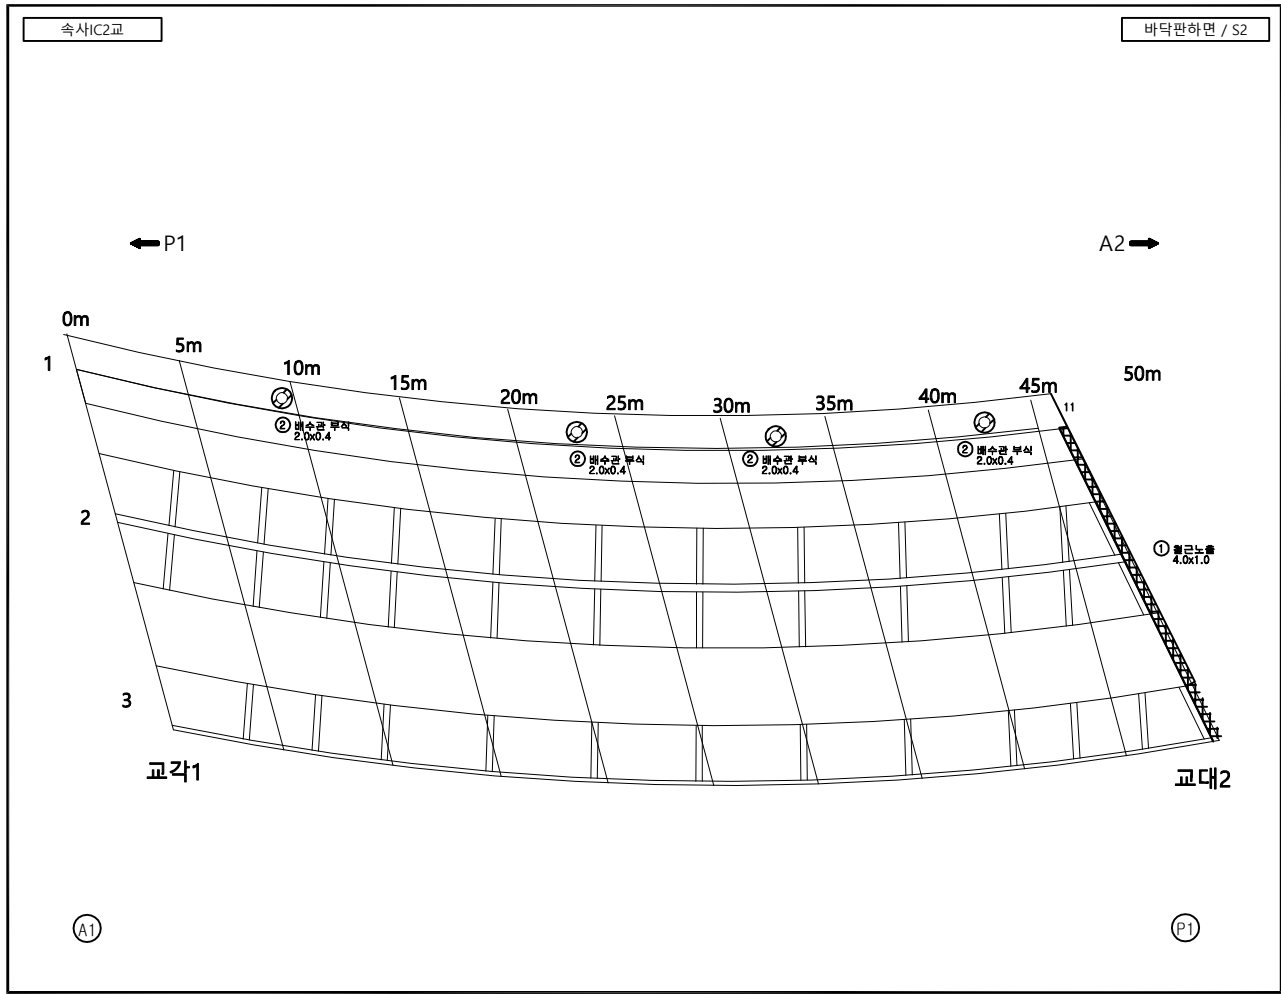
| | 강원본부 | 구조물명 | 속사IC2교(진출) | 위 치 | S2 | 도면번호 | 004 / 019 |

| 손상량량표 | | | | | | | | | | |
|---|---|---|---|---|---|---|---|---|---|---|
| 1 | 구 | 바닥판하면 | 철근노출 | | 4.0 | 1.0 | m' | 1 | 4.00 | |
| 2 | 구 | 바닥판하면 | 배수관 부식 | | 3.0 | 0.5 | m' | 4 | 6.00 | 손상추가 |

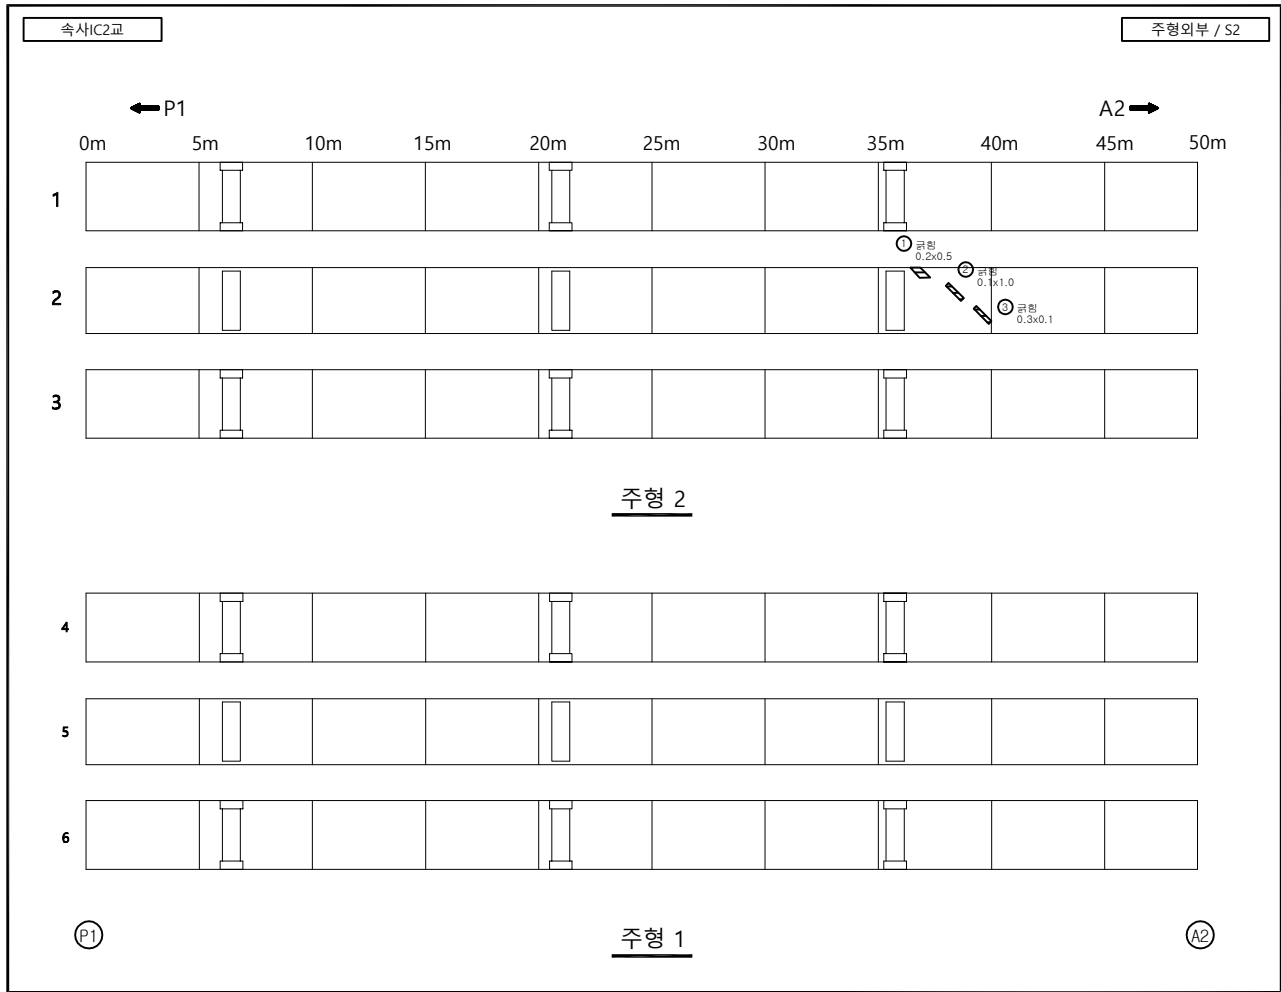
| | 강원본부 | 구조물명 | 속사IC2교(진출) | 위 치 | S2 | 도면번호 | 006 / 019 |

| 손상량량표 | | | | | | | | | | |
|---|---|---|---|---|---|---|---|---|---|---|
| 1 | 신 | 주형외부 | 균형 | | 0.2 | 0.5 | m' | 1 | 0.10 | |
| 2 | 신 | 주형외부 | 균형 | | 0.1 | 1.0 | m' | 1 | 0.10 | |
| 3 | 신 | 주형외부 | 균형 | | 0.3 | 0.1 | m' | 1 | 0.30 | |

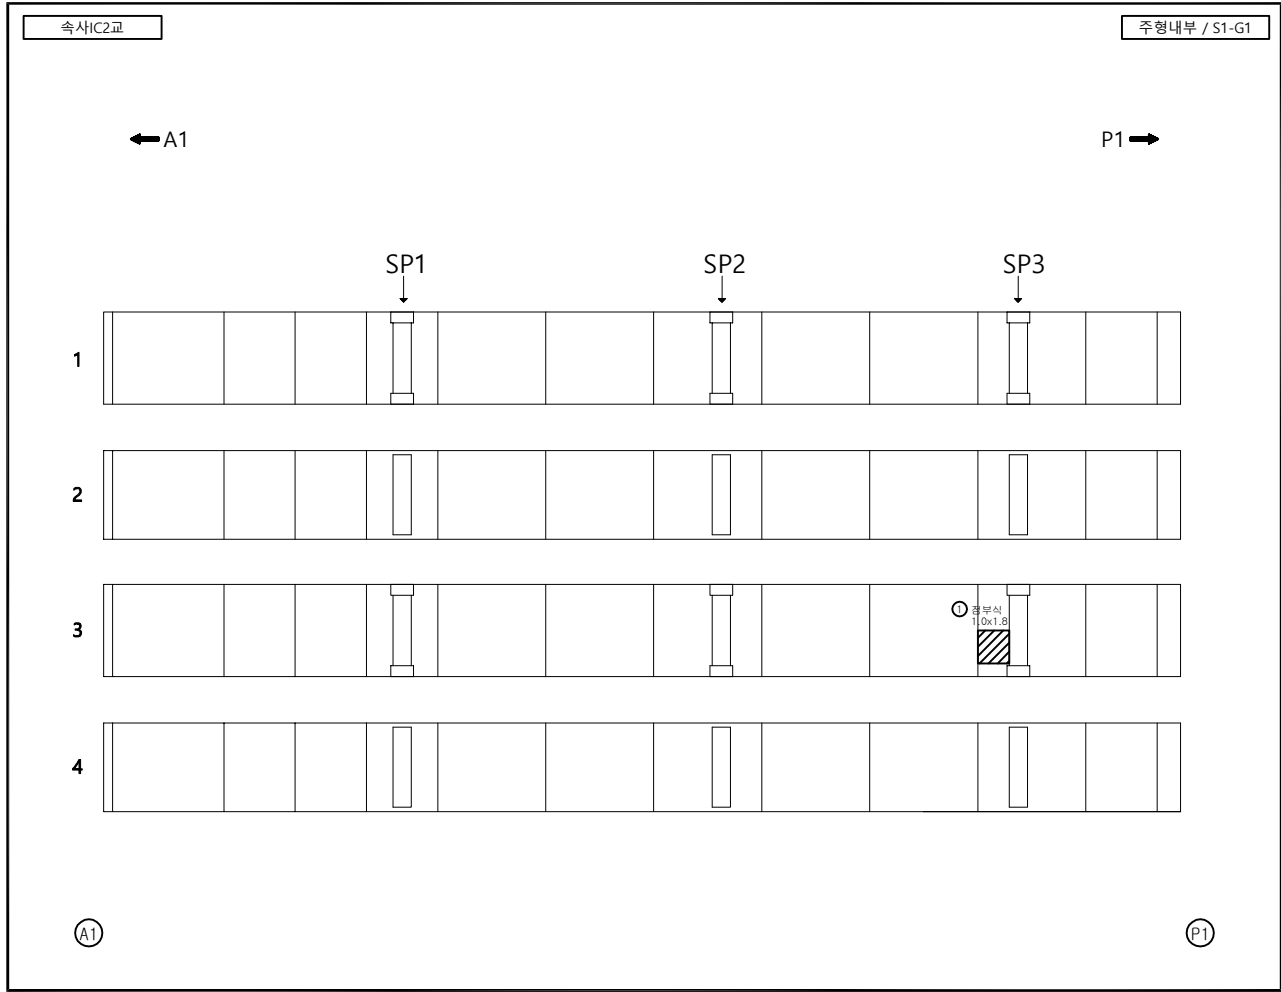
| | 강원본부 | 구조물명 | 속사IC2교(진출) | 위 치 | S1-G1 | 도면번호 | 007 / 019 |

| 손상물량표 | | | | | | | | | | |
|---|---|---|---|---|---|---|---|---|---|---|
| 1 | 신 | 주형내부 | 점부식 | | 1.0 | 1.8 | m' | 1 | 1.80 | |

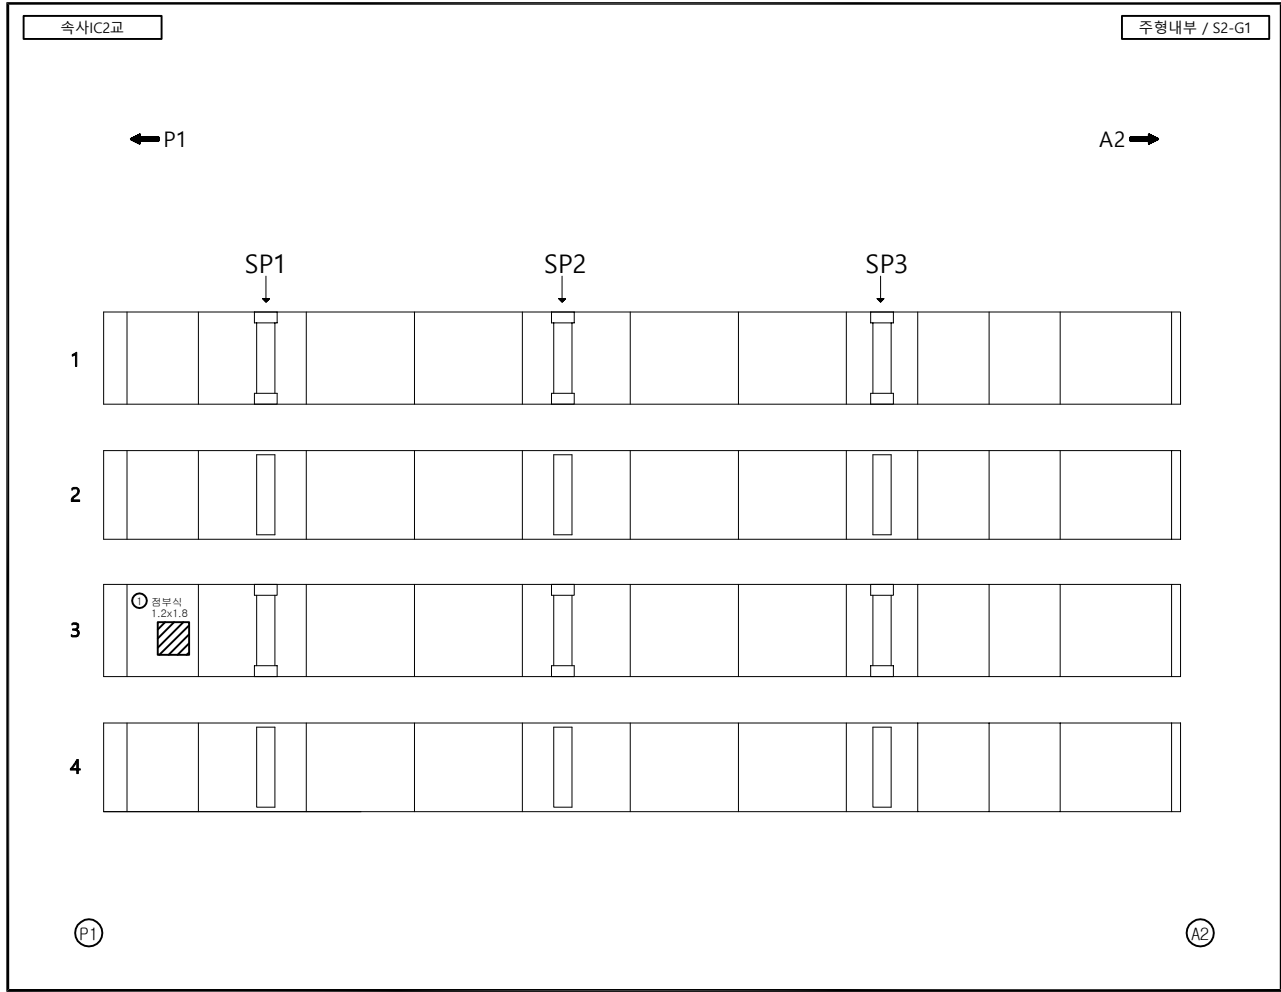
| | 강원본부 | 구조물명 | 속사IC2교(진출) | 위 치 | S2-G1 | 도면번호 | 008 / 019 |

| 손상물량표 | | | | | | | | | | |
|---|---|---|---|---|---|---|---|---|---|---|
| 1 | 신 | 주형내부 | 점부식 | | 1.2 | 1.8 | m' | 1 | 2.16 | |

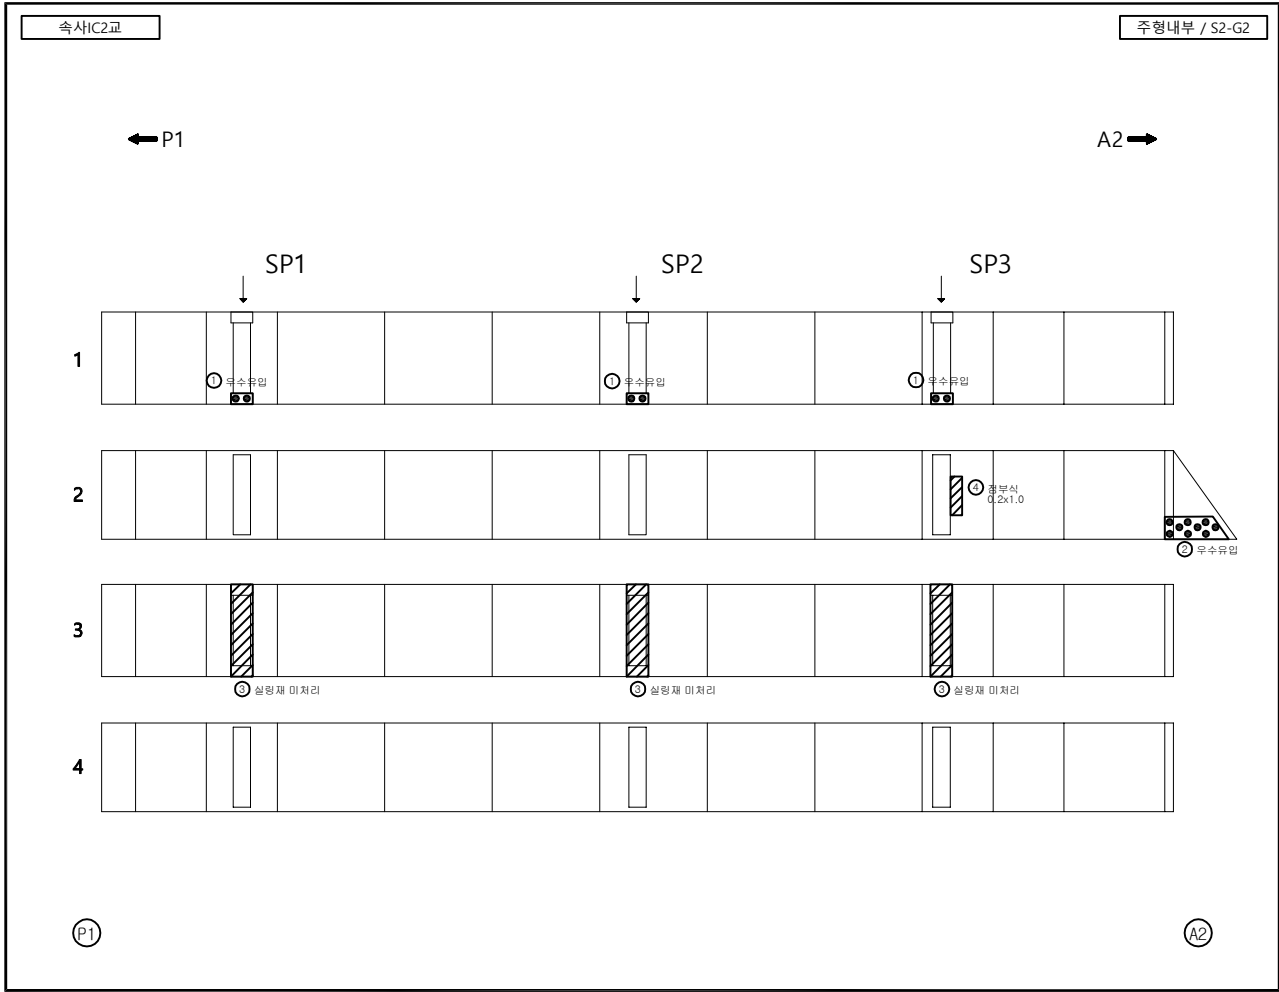
| | 강원본부 | 구조물명 | 속사IC2교(진출) | 위 치 | S2-G2 | 도면번호 | 010 / 019 |

| 손상물량표 | | | | | | | | | | |
|---|---|---|---|---|---|---|---|---|---|---|
| 1 | 구 | 주형내부 | 우수유입 | | | | EA | 3 | 3.00 | |
| 2 | 구 | 주형내부 | 우수유입 | | | | EA | 1 | 1.00 | |
| 3 | 구 | 주형내부 | 실링재 미처리 | | | | EA | 12 | 12.00 | |
| 4 | 신 | 주형내부 | 점부식 | | 0.2 | 1.0 | m² | 1 | 0.20 | |

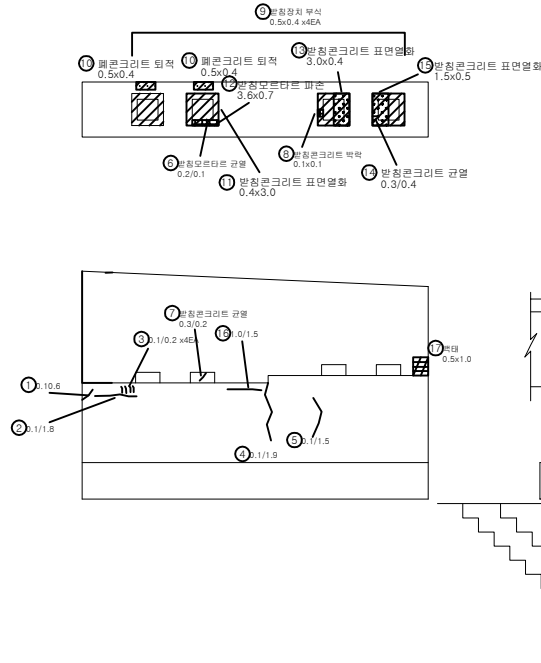
교대 / A1

| 번호 | 신/구 | 부재명 | 손상현황 | 손상규모 | | | | | | 비고 |
|---|---|---|---|---|---|---|---|---|---|---|
| 1 | 구 | 교대 | 보수재 균열 | 0.1 | 0.6 | | m | 1 | 0.60 | |
| 2 | 구 | 교대 | 보수재 균열 | 0.1 | 1.8 | | m | 1 | 1.80 | |
| 3 | 구 | 교대 | 보수재 균열 | 0.1 | 0.2 | | m | 4 | 0.80 | |
| 4 | 구 | 교대 | 보수재 균열 | 0.1 | 1.9 | | m | 1 | 1.90 | |
| 5 | 구 | 교대 | 보수재 균열 | 0.1 | 1.5 | | m | 1 | 1.50 | |
| 6 | 구 | 방침 | 방침모르타르 균열 | 0.2 | 0.1 | | m | 1 | 0.10 | |
| 7 | 구 | 방침 | 방침콘크리트 균열 | 0.3 | 0.2 | | m | 1 | 0.20 | |
| 9 | 구 | 방침 | 방침장치 부식 | | 0.5 | 0.4 | m² | 4 | 0.80 | |
| 14 | 구 | 방침 | 방침콘크리트 균열 | 0.3 | 0.4 | | m | 1 | 0.40 | |
| 16 | 신 | 교대 | 균열 | 1.0 | 1.5 | | m | 1 | 1.50 | |

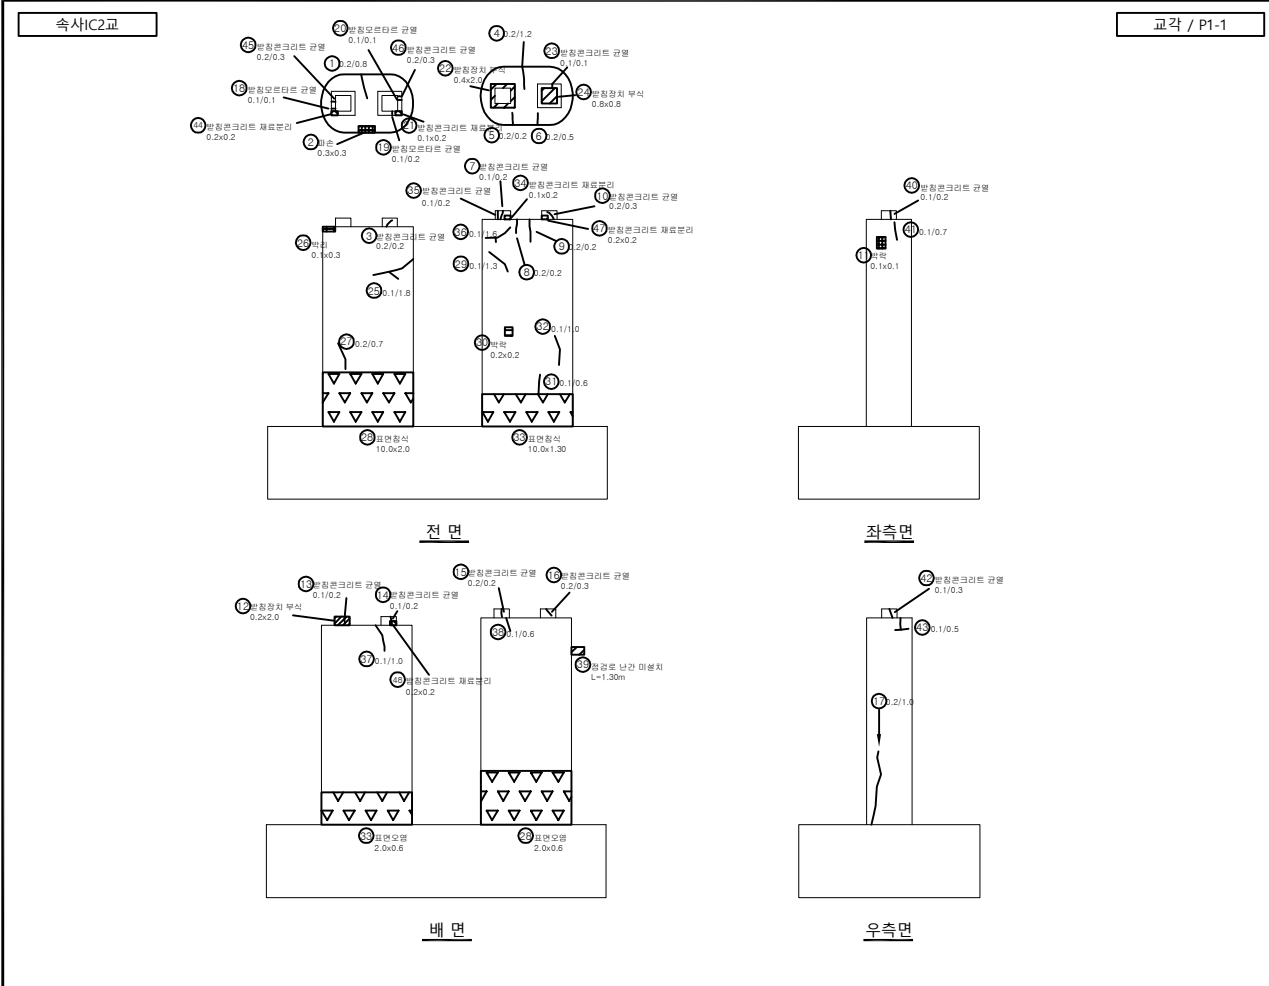
| | 강원본부 | 구조물명 | 속사IC2교(진출) | 위 치 | P1-1 | 도면번호 | 019-1 / 019 |

| 손상량량표 | | | | | | | | | |
|---|---|---|---|---|---|---|---|---|---|
| 1 | 구 | 교각 | 균열 | 0.2 | 0.8 | | m | 1 | 0.80 |
| 3 | 구 | 받침 | 받침콘크리트 균열 | 0.2 | 0.2 | | m | 1 | 0.20 |
| 4 | 구 | 교각 | 균열 | 0.2 | 1.2 | | m | 1 | 1.20 |
| 5 | 구 | 교각 | 균열 | 0.2 | 0.2 | | m | 1 | 0.20 |
| 6 | 구 | 교각 | 균열 | 0.2 | 0.5 | | m | 1 | 0.50 |
| 7 | 구 | 받침 | 받침콘크리트 균열 | 0.1 | 0.2 | | m | 1 | 0.20 |
| 8 | 구 | 교각 | 균열 | 0.2 | 0.2 | | m | 1 | 0.20 |
| 9 | 구 | 교각 | 균열 | 0.2 | 0.2 | | m | 1 | 0.20 |
| 10 | 구 | 받침 | 받침콘크리트 균열 | 0.2 | 0.3 | | m | 1 | 0.30 |
| 12 | 구 | 받침 | 받침장치 부식 | | 0.2 | 2.0 | m <sup>2</sup> | 1 | 0.40 |
| 13 | 구 | 받침 | 받침콘크리트 균열 | 0.1 | 0.2 | | m | 1 | 0.20 |
| 14 | 구 | 받침 | 받침콘크리트 균열 | 0.1 | 0.2 | | m | 1 | 0.20 |
| 15 | 구 | 받침 | 받침콘크리트 균열 | 0.2 | 0.2 | | m | 1 | 0.20 |
| 16 | 구 | 받침 | 받침콘크리트 균열 | 0.2 | 0.3 | | m | 1 | 0.30 |
| 17 | 구 | 교각 | 균열 | 0.2 | 1.0 | | m | 1 | 1.00 |
| 18 | 구 | 받침 | 받침모르타르 균열 | 0.1 | 0.1 | | m | 1 | 0.10 |
| 19 | 구 | 받침 | 받침모르타르 균열 | 0.1 | 0.2 | | m | 1 | 0.20 |
| 20 | 구 | 받침 | 받침모르타르 균열 | 0.1 | 0.1 | | m | 1 | 0.10 |
| 22 | 구 | 받침 | 받침장치 부식 | | 0.4 | 2.0 | m <sup>2</sup> | 1 | 0.80 |
| 23 | 구 | 받침 | 받침모르타르 균열 | 0.1 | 0.1 | | m | 1 | 0.10 |
| 24 | 구 | 받침 | 받침장치 부식 | | 0.8 | 0.8 | m <sup>2</sup> | 1 | 0.64 |
| 25 | 구 | 교각 | 균열 | 0.1 | 1.8 | | m | 1 | 1.80 |
| 27 | 구 | 교각 | 균열 | 0.2 | 0.7 | | m | 1 | 0.70 |
| 29 | 구 | 교각 | 균열 | 0.1 | 1.3 | | m | 1 | 1.30 |
| 30 | 구 | 교각 | 박락 | | 0.2 | 0.2 | m <sup>2</sup> | 1 | 0.04 |
| 31 | 구 | 교각 | 균열 | 0.1 | 0.6 | | m | 1 | 0.60 |

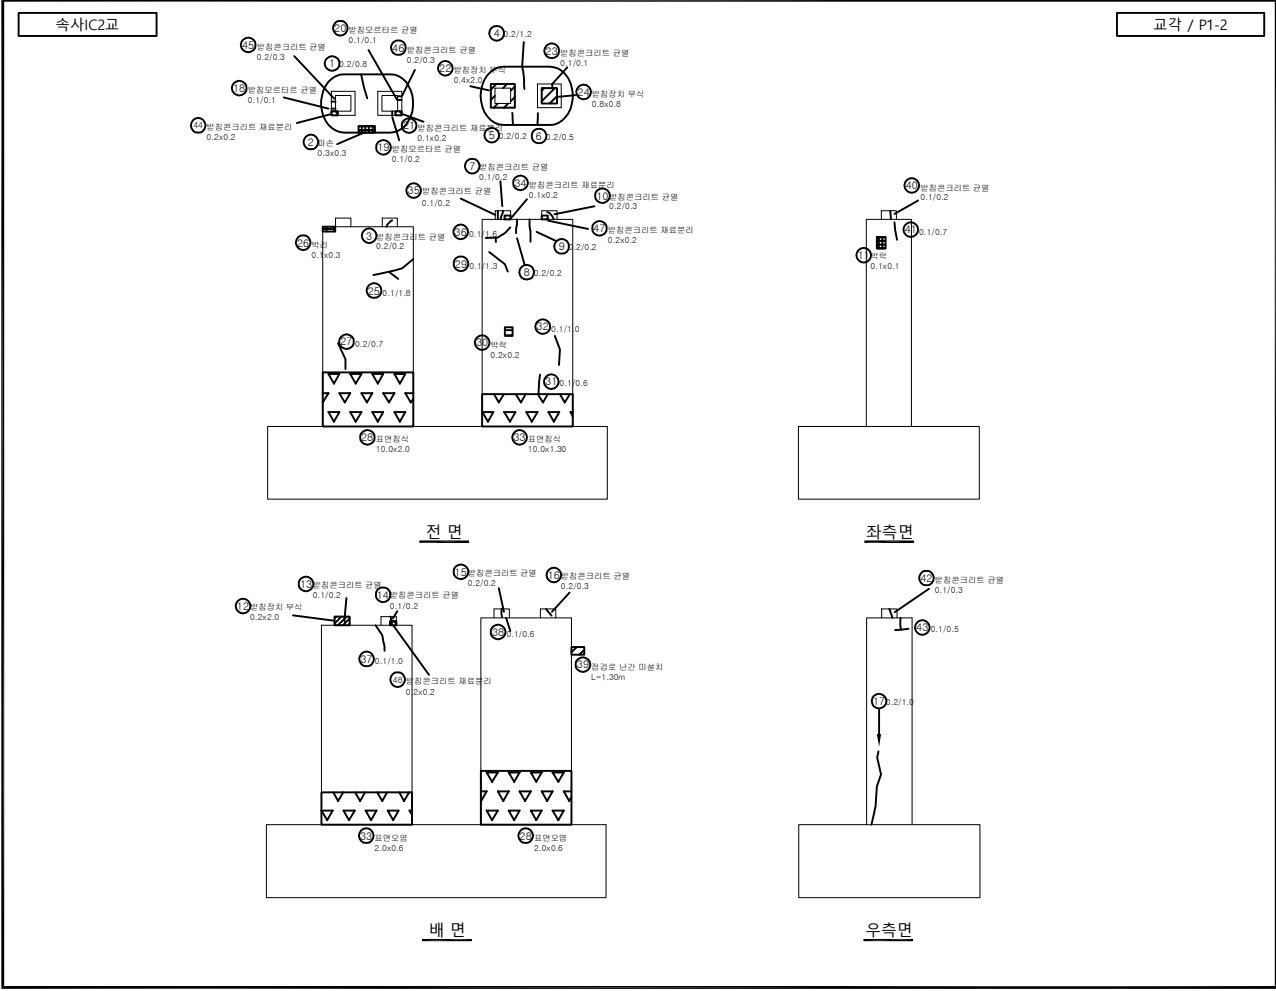
| 손상량량표 | | | | | | | | | |
|---|---|---|---|---|---|---|---|---|---|
| 32 | 구 | 교각 | 균열 | 0.1 | 1.0 | | m | 1 | 1.00 |
| 35 | 구 | 받침 | 받침콘크리트 균열 | 0.1 | 0.2 | | m | 1 | 0.20 |
| 36 | 구 | 교각 | 균열 | 0.1 | 1.6 | | m | 1 | 1.60 |
| 37 | 구 | 교각 | 균열 | 0.1 | 1.0 | | m | 1 | 1.00 |
| 38 | 구 | 교각 | 균열 | 0.1 | 0.6 | | m | 1 | 0.60 |
| 40 | 구 | 받침 | 받침콘크리트 균열 | 0.1 | 0.2 | | m | 1 | 0.20 |
| 41 | 구 | 교각 | 균열 | 0.1 | 0.7 | | m | 1 | 0.70 |
| 42 | 구 | 받침 | 받침콘크리트 균열 | 0.1 | 0.3 | | m | 1 | 0.30 |
| 43 | 구 | 교각 | 균열 | 0.1 | 0.5 | | m | 1 | 0.50 |
| 45 | 신 | 받침 | 받침콘크리트 균열 | 0.2 | 0.3 | | m | 1 | 0.30 |
| 46 | 신 | 받침 | 받침콘크리트 균열 | 0.2 | 0.3 | | m | 1 | 0.30 |
