2019년 영동선 두원교(인천) 등 63개소  
정밀안전점검 및 제2종 성능평가 용역

## 외관조사망도 ( 속사교(인천) )

한국도로공사 강원본부

속사교  
( 인천방향 )

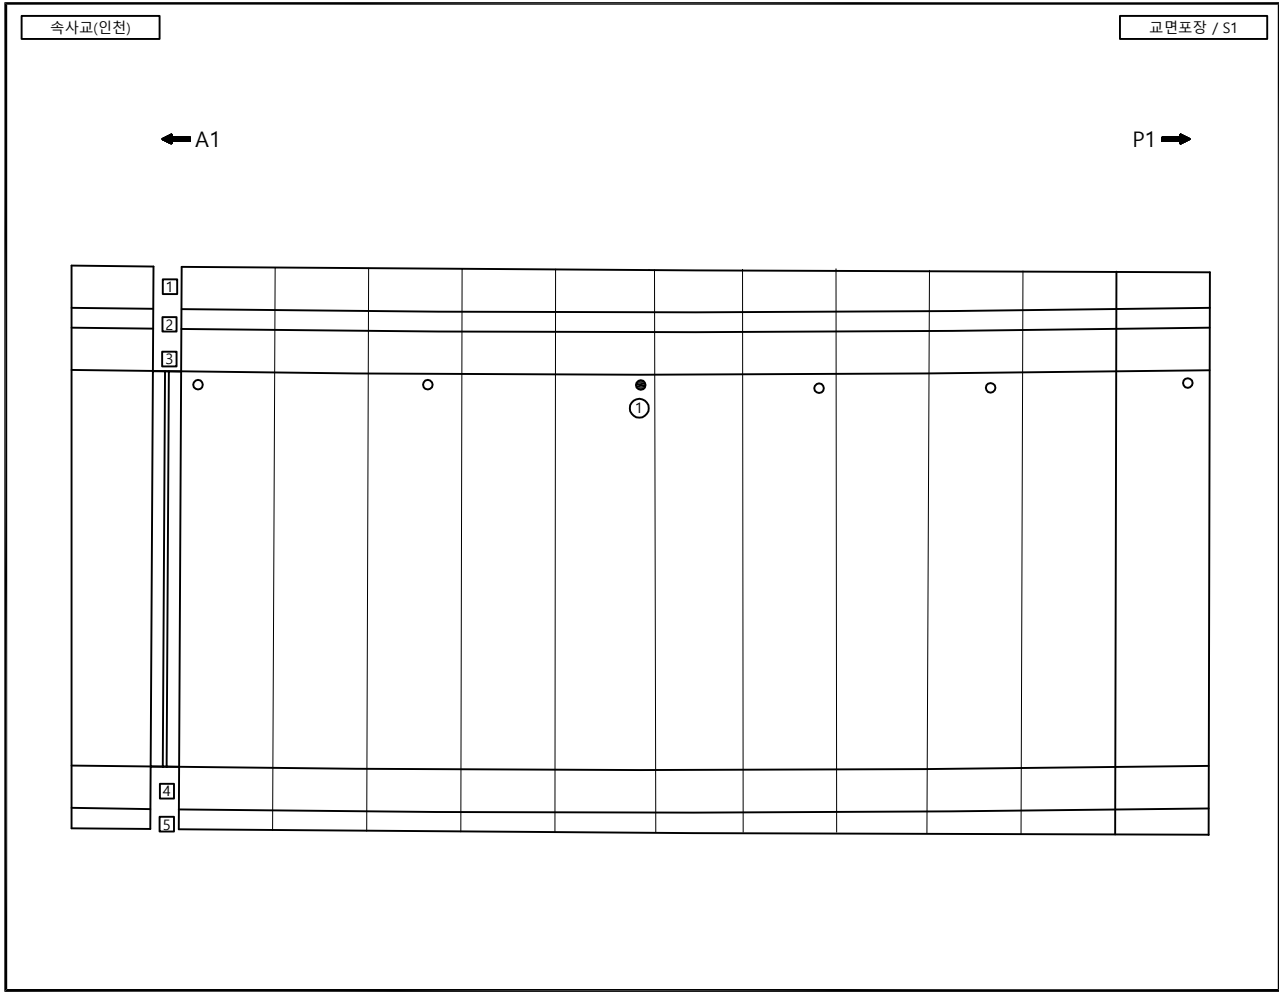
# 교면포장

| 손상물량표 | | | | | | | | | | |
|---|---|---|---|---|---|---|---|---|---|---|
| 1 | 구 | 배수시설 | 스틸그레이팅 망실 | | | | EA | 1 | 1.00 | |

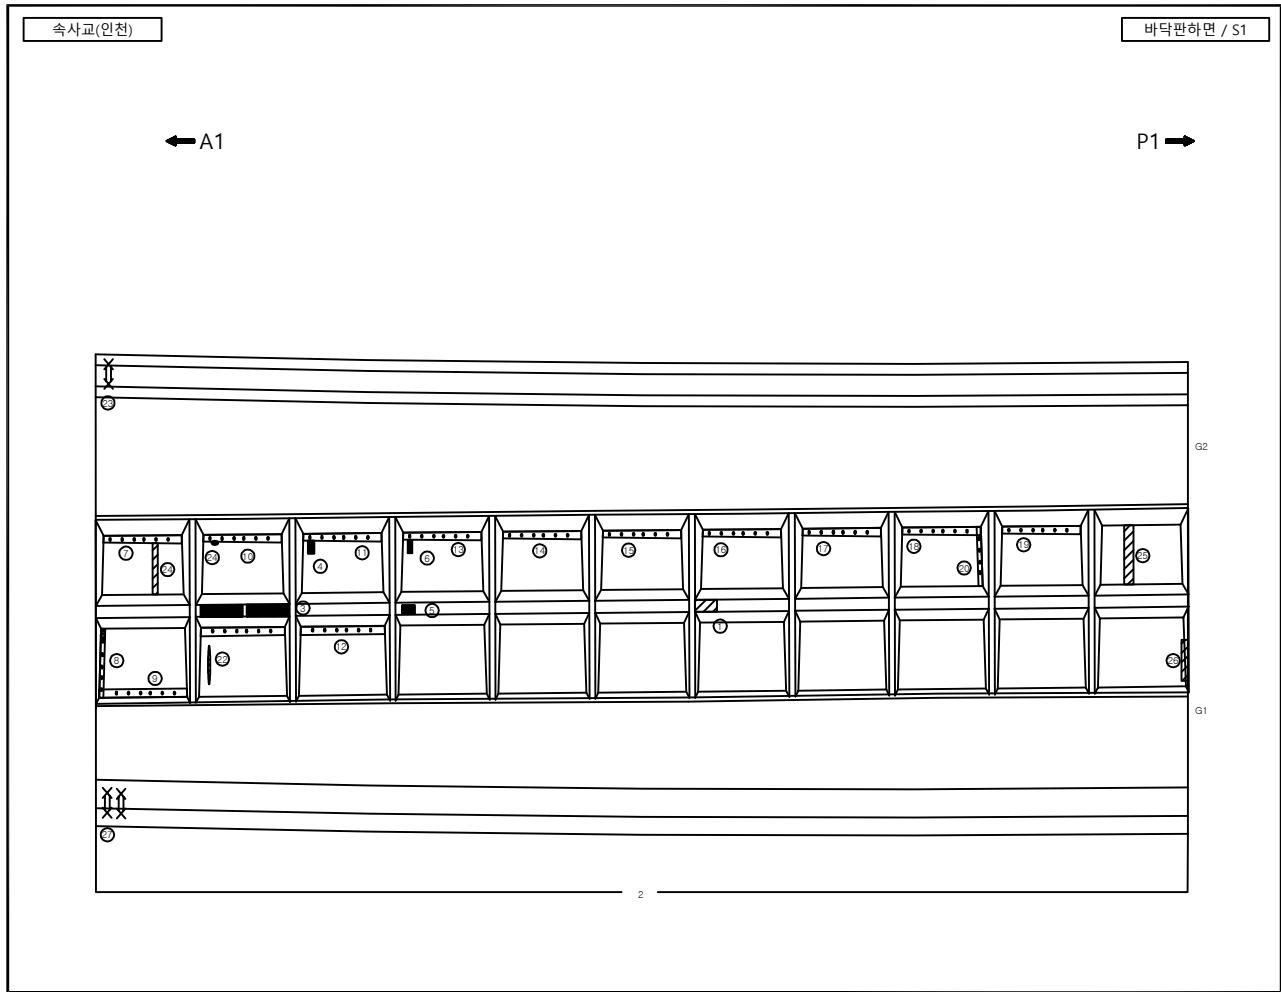
| 손상물량표 | | | | | | | | | | |
|---|---|---|---|---|---|---|---|---|---|---|
| 1 | 구 | 바닥판하면 | 데크플레이트 부식 | | 0.30 | 0.50 | m² | 1 | 0.15 | 보수완료 |
| 2 | 구 | 바닥판하면 | 누수흔적 | | 0.40 | 2.00 | m² | 1 | 0.80 | |
| 3 | 구 | 바닥판하면 | 데크플레이트 부식 | | 0.40 | 2.00 | m² | 1 | 0.80 | 보수완료 |
| 4 | 구 | 바닥판하면 | 데크플레이트 부식 | | 0.30 | 0.30 | m² | 1 | 0.09 | 보수완료 |
| 5 | 구 | 바닥판하면 | 데크플레이트 부식 | | 0.30 | 0.60 | m² | 1 | 0.18 | 보수완료 |
| 6 | 구 | 바닥판하면 | 데크플레이트 부식 | | 0.30 | 0.20 | m² | 1 | 0.06 | 보수완료 |
| 7 | 구 | 바닥판하면 | 데크플레이트 부식 | | 0.20 | 5.00 | m² | 1 | 1.00 | 보수완료 |
| 8 | 구 | 바닥판하면 | 데크플레이트 부식 | | 0.20 | 2.50 | m² | 1 | 0.50 | 보수완료 |
| 9 | 구 | 바닥판하면 | 데크플레이트 부식 | | 0.20 | 5.00 | m² | 1 | 1.00 | 보수완료 |
| 10 | 구 | 바닥판하면 | 데크플레이트 부식 | | 0.20 | 5.00 | m² | 1 | 1.00 | 보수완료 |
| 11 | 구 | 바닥판하면 | 데크플레이트 부식 | | 0.20 | 5.00 | m² | 1 | 1.00 | 보수완료 |
| 12 | 구 | 바닥판하면 | 데크플레이트 부식 | | 0.20 | 5.00 | m² | 1 | 1.00 | 보수완료 |
| 13 | 구 | 바닥판하면 | 데크플레이트 부식 | | 0.20 | 5.00 | m² | 1 | 1.00 | 보수완료 |
| 14 | 구 | 바닥판하면 | 데크플레이트 부식 | | 0.20 | 5.00 | m² | 1 | 1.00 | 보수완료 |
| 15 | 구 | 바닥판하면 | 데크플레이트 부식 | | 0.20 | 5.00 | m² | 1 | 1.00 | 보수완료 |
| 16 | 구 | 바닥판하면 | 데크플레이트 부식 | | 0.20 | 5.00 | m² | 1 | 1.00 | 보수완료 |
| 17 | 구 | 바닥판하면 | 데크플레이트 부식 | | 0.20 | 5.00 | m² | 1 | 1.00 | 보수완료 |
| 18 | 구 | 바닥판하면 | 데크플레이트 부식 | | 0.20 | 5.00 | m² | 1 | 1.00 | 보수완료 |
| 19 | 구 | 바닥판하면 | 데크플레이트 부식 | | 0.20 | 5.00 | m² | 1 | 1.00 | 보수완료 |
| 20 | 구 | 바닥판하면 | 데크플레이트 부식 | | 0.20 | 2.50 | m² | 1 | 0.50 | 보수완료 |
| 21 | 구 | 바닥판하면 | 데크플레이트 부식 | | 0.20 | 2.50 | m² | 1 | 0.50 | 보수완료 |
| 22 | 구 | 바닥판하면 | 데크플레이트 부식 | | 0.10 | 1.50 | m² | 1 | 0.15 | 보수완료 |
| 24 | 구 | 바닥판하면 | 데크플레이트 부식 | | 0.20 | 2.50 | m² | 1 | 0.50 | 보수완료 |
| 25 | 구 | 바닥판하면 | 데크플레이트 부식 | | 0.10 | 2.50 | m² | 1 | 0.25 | 보수완료 |
| 26 | 구 | 바닥판하면 | 데크플레이트 부식 | | 1.00 | 0.10 | m² | 1 | 0.10 | 보수완료 |

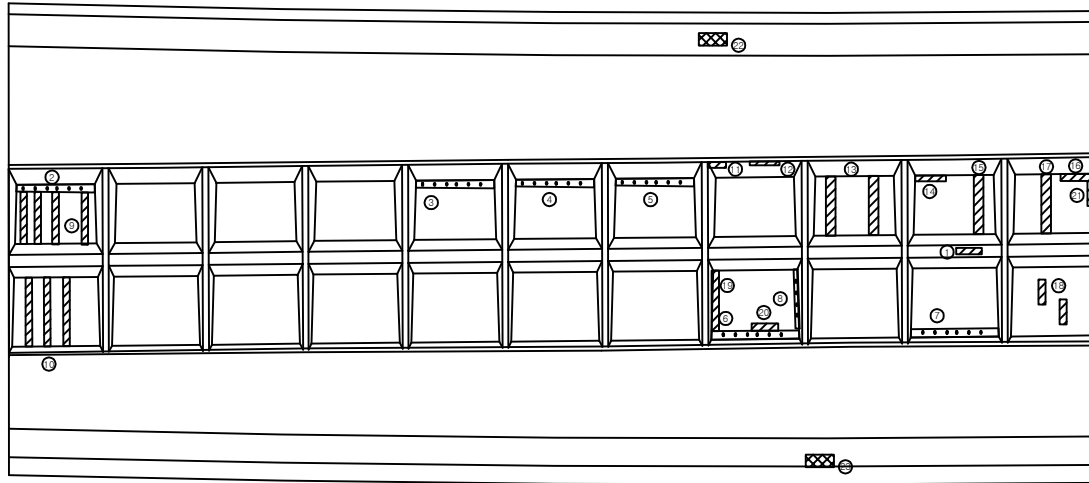
| 번호 | 신/구 | 부재명 | 손상현황 | 손상규모 | | | | | | 비고 |
|---|---|---|---|---|---|---|---|---|---|---|
| 2 | 구 | 바닥판하면 | 데크플레이트 부식 | | 0.20 | 5.00 | m² | 1 | 1.00 | |
| 3 | 구 | 바닥판하면 | 데크플레이트 부식 | | 0.20 | 5.00 | m² | 1 | 1.00 | |
| 4 | 구 | 바닥판하면 | 데크플레이트 부식 | | 0.20 | 5.00 | m² | 1 | 1.00 | |
| 5 | 구 | 바닥판하면 | 데크플레이트 부식 | | 0.20 | 5.00 | m² | 1 | 1.00 | |
| 6 | 구 | 바닥판하면 | 데크플레이트 부식 | | 0.20 | 1.00 | m² | 1 | 0.20 | |
| 7 | 구 | 바닥판하면 | 데크플레이트 부식 | | 0.20 | 5.00 | m² | 1 | 1.00 | |
| 8 | 구 | 바닥판하면 | 데크플레이트 부식 | | 0.20 | 2.50 | m² | 1 | 0.50 | |
| 9 | 구 | 바닥판하면 | 데크플레이트 부식 | | 0.20 | 2.50 | m² | 4 | 2.00 | |
| 10 | 구 | 바닥판하면 | 데크플레이트 부식 | | 0.20 | 2.50 | m² | 3 | 1.50 | |
| 11 | 구 | 바닥판하면 | 데크플레이트 부식 | | 0.20 | 0.40 | m² | 1 | 0.08 | |
| 12 | 구 | 바닥판하면 | 데크플레이트 부식 | | 0.10 | 0.70 | m² | 1 | 0.07 | |
| 13 | 구 | 바닥판하면 | 데크플레이트 부식 | | 0.20 | 2.50 | m² | 2 | 1.00 | |
| 14 | 구 | 바닥판하면 | 데크플레이트 부식 | | 0.10 | 0.80 | m² | 1 | 0.08 | |
| 15 | 구 | 바닥판하면 | 데크플레이트 부식 | | 0.10 | 2.50 | m² | 1 | 0.25 | |
| 16 | 구 | 바닥판하면 | 데크플레이트 부식 | | 0.10 | 1.00 | m² | 1 | 0.10 | |
| 17 | 구 | 바닥판하면 | 데크플레이트 부식 | | 0.10 | 2.50 | m² | 1 | 0.25 | |
| 18 | 구 | 바닥판하면 | 데크플레이트 부식 | | 0.10 | 1.00 | m² | 2 | 0.20 | |
| 19 | 구 | 바닥판하면 | 데크플레이트 부식 | | 0.20 | 2.50 | m² | 1 | 0.50 | |
| 20 | 구 | 바닥판하면 | 데크플레이트 부식 | | 0.10 | 2.50 | m² | 3 | 0.75 | |
| 21 | 구 | 바닥판하면 | 데크플레이트 부식 | | 0.10 | 1.00 | m² | 1 | 0.10 | |

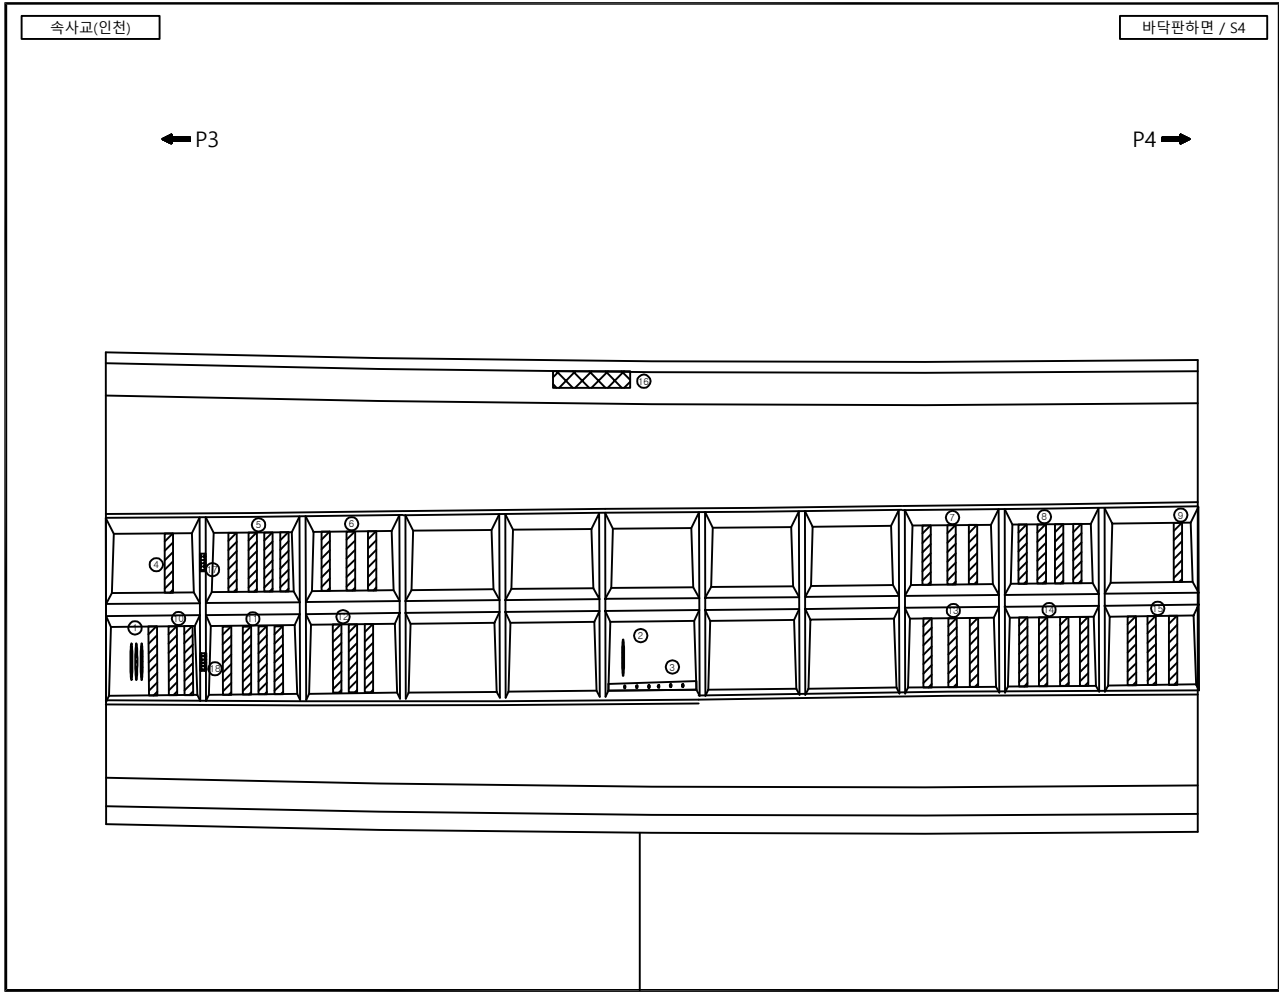
| 손상물량표 | | | | | | | | | | |
|---|---|---|---|---|---|---|---|---|---|---|
| 1 | 구 | 바닥판하면 | 데크플레이트 부식 | | 2.50 | 0.20 | m' | 3 | 1.50 | |
| 2 | 구 | 바닥판하면 | 데크플레이트 부식 | | 2.50 | 0.20 | m' | 1 | 0.50 | |
| 3 | 구 | 바닥판하면 | 데크플레이트 부식 | | 0.20 | 0.50 | m' | 1 | 1.00 | |
| 4 | 구 | 바닥판하면 | 데크플레이트 부식 | | 0.20 | 2.50 | m' | 1 | 0.50 | |
| 5 | 구 | 바닥판하면 | 데크플레이트 부식 | | 0.20 | 2.50 | m' | 2 | 1.00 | |
| 6 | 구 | 바닥판하면 | 데크플레이트 부식 | | 0.20 | 2.50 | m' | 3 | 1.50 | |
| 7 | 구 | 바닥판하면 | 데크플레이트 부식 | | 0.20 | 2.50 | m' | 3 | 1.50 | |
| 8 | 구 | 바닥판하면 | 데크플레이트 부식 | | 0.20 | 2.50 | m' | 4 | 2.00 | |
| 9 | 구 | 바닥판하면 | 데크플레이트 부식 | | 0.20 | 2.50 | m' | 1 | 0.50 | |
| 10 | 구 | 바닥판하면 | 데크플레이트 부식 | | 0.20 | 2.50 | m' | 3 | 1.50 | |
| 11 | 구 | 바닥판하면 | 데크플레이트 부식 | | 0.20 | 2.50 | m' | 4 | 2.00 | |
| 12 | 구 | 바닥판하면 | 데크플레이트 부식 | | 0.20 | 2.50 | m' | 3 | 1.50 | |
| 13 | 구 | 바닥판하면 | 데크플레이트 부식 | | 0.20 | 2.50 | m' | 3 | 1.50 | |
| 14 | 구 | 바닥판하면 | 데크플레이트 부식 | | 0.20 | 2.50 | m' | 4 | 2.00 | |
| 15 | 구 | 바닥판하면 | 데크플레이트 부식 | | 0.20 | 2.50 | m' | 3 | 1.50 | |

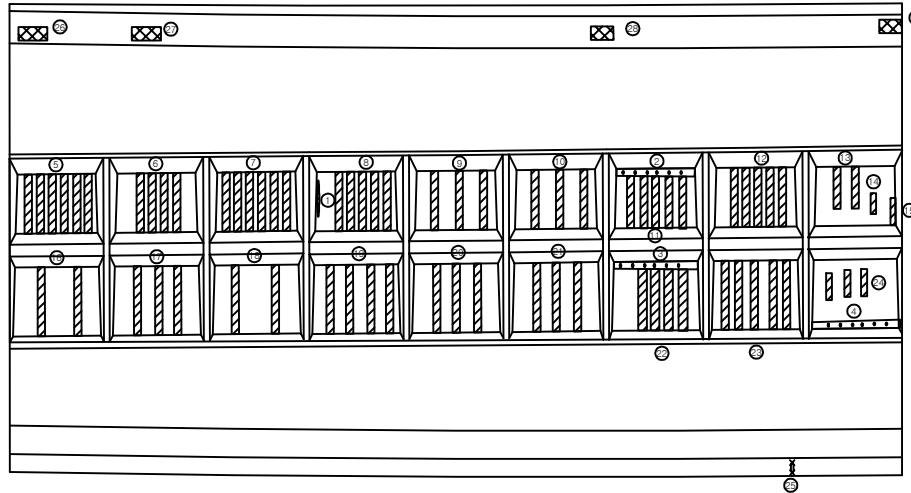
| 번호 | 신/구 | 부재명 | 손상현황 | 손상규모 | | | | | | 비고 |
|---|---|---|---|---|---|---|---|---|---|---|
| 1 | 구 | 바닥판하면 | 데크플레이트 부식 | | 0.20 | 2.50 | m² | 1 | 0.50 | |
| 2 | 구 | 바닥판하면 | 데크플레이트 부식 | | 0.20 | 5.00 | m² | 1 | 1.00 | |
| 3 | 구 | 바닥판하면 | 데크플레이트 부식 | | 0.20 | 5.00 | m² | 1 | 1.00 | |
| 4 | 구 | 바닥판하면 | 데크플레이트 부식 | | 0.20 | 5.00 | m² | 1 | 1.00 | |
| 5 | 구 | 바닥판하면 | 데크플레이트 부식 | | 0.20 | 2.50 | m² | 6 | 3.00 | |
| 6 | 구 | 바닥판하면 | 데크플레이트 부식 | | 0.20 | 2.50 | m² | 4 | 2.00 | |
| 7 | 구 | 바닥판하면 | 데크플레이트 부식 | | 0.20 | 2.50 | m² | 6 | 3.00 | |
| 8 | 구 | 바닥판하면 | 데크플레이트 부식 | | 0.20 | 2.50 | m² | 5 | 2.50 | |
| 9 | 구 | 바닥판하면 | 데크플레이트 부식 | | 0.20 | 2.50 | m² | 3 | 1.50 | |
| 10 | 구 | 바닥판하면 | 데크플레이트 부식 | | 0.20 | 2.50 | m² | 3 | 1.50 | |
| 11 | 구 | 바닥판하면 | 데크플레이트 부식 | | 0.20 | 2.50 | m² | 5 | 2.50 | |
| 12 | 구 | 바닥판하면 | 데크플레이트 부식 | | 0.20 | 2.50 | m² | 5 | 2.50 | |
| 13 | 구 | 바닥판하면 | 데크플레이트 부식 | | 0.20 | 2.00 | m² | 2 | 0.80 | |
| 14 | 구 | 바닥판하면 | 데크플레이트 부식 | | 0.20 | 1.00 | m² | 1 | 0.20 | |
| 15 | 구 | 바닥판하면 | 데크플레이트 부식 | | 0.20 | 1.00 | m² | 1 | 0.20 | |
| 16 | 구 | 바닥판하면 | 데크플레이트 부식 | | 0.20 | 2.50 | m² | 2 | 1.00 | |
| 17 | 구 | 바닥판하면 | 데크플레이트 부식 | | 0.20 | 2.50 | m² | 3 | 1.50 | |
| 18 | 구 | 바닥판하면 | 데크플레이트 부식 | | 0.20 | 2.50 | m² | 2 | 1.00 | |
| 19 | 구 | 바닥판하면 | 데크플레이트 부식 | | 0.20 | 2.50 | m² | 4 | 2.00 | |
| 20 | 구 | 바닥판하면 | 데크플레이트 부식 | | 0.20 | 2.50 | m² | 3 | 1.50 | |
| 21 | 구 | 바닥판하면 | 데크플레이트 부식 | | 0.20 | 2.50 | m² | 3 | 1.50 | |
| 22 | 구 | 바닥판하면 | 데크플레이트 부식 | | 0.20 | 2.50 | m² | 4 | 2.00 | |
| 23 | 구 | 바닥판하면 | 데크플레이트 부식 | | 0.20 | 2.50 | m² | 5 | 2.50 | |
| 24 | 구 | 바닥판하면 | 데크플레이트 부식 | | 0.20 | 2.00 | m² | 3 | 1.20 | |

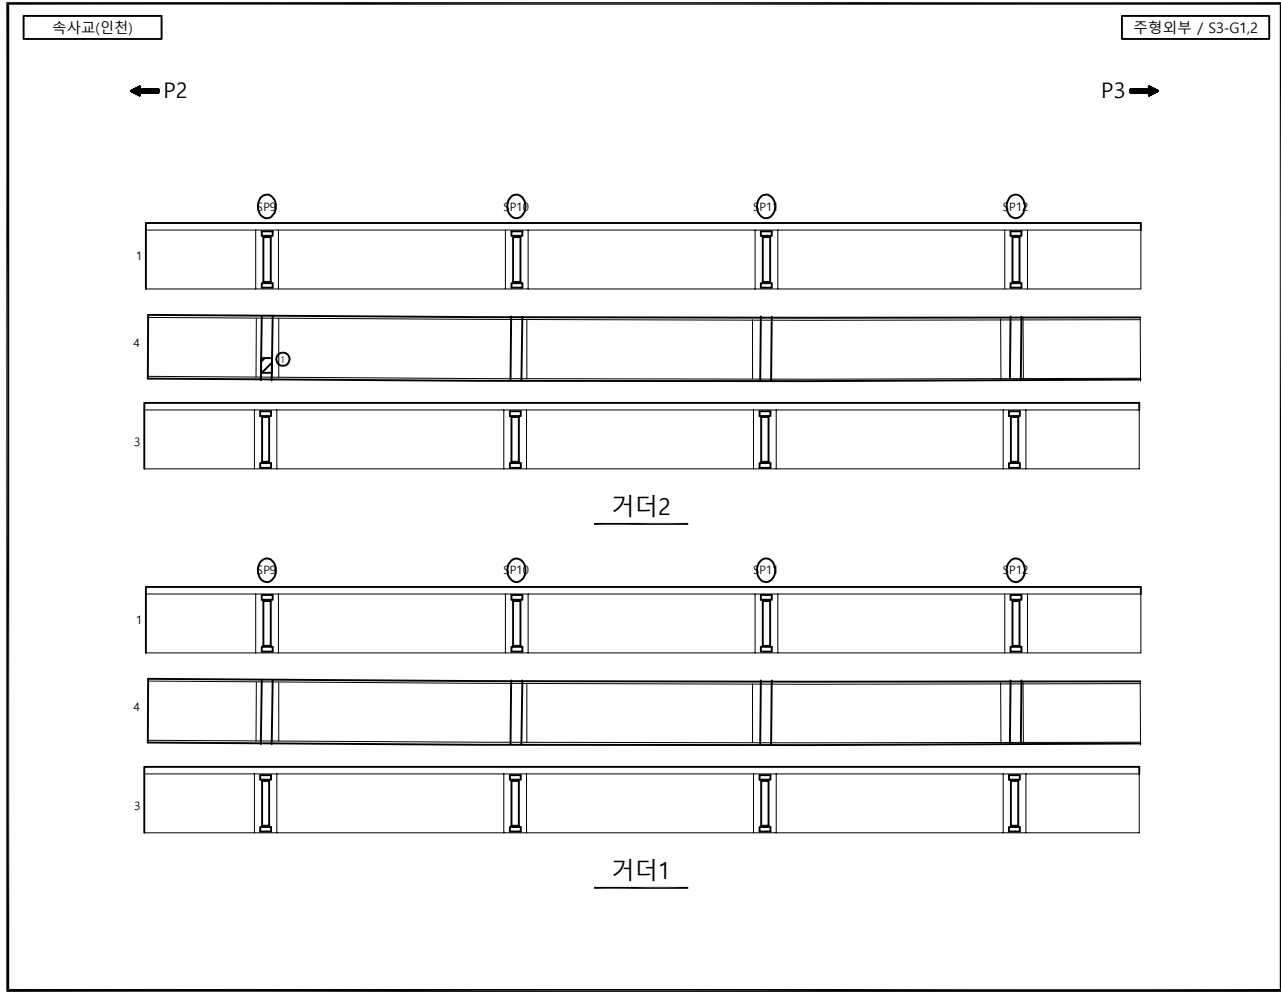
| 손상물량표 | | | | | | | | | | |
|---|---|---|---|---|---|---|---|---|---|---|
| 1 | 신 | 주형외부 | 물트부식 | | | | EA | 20 | 20.0 | |

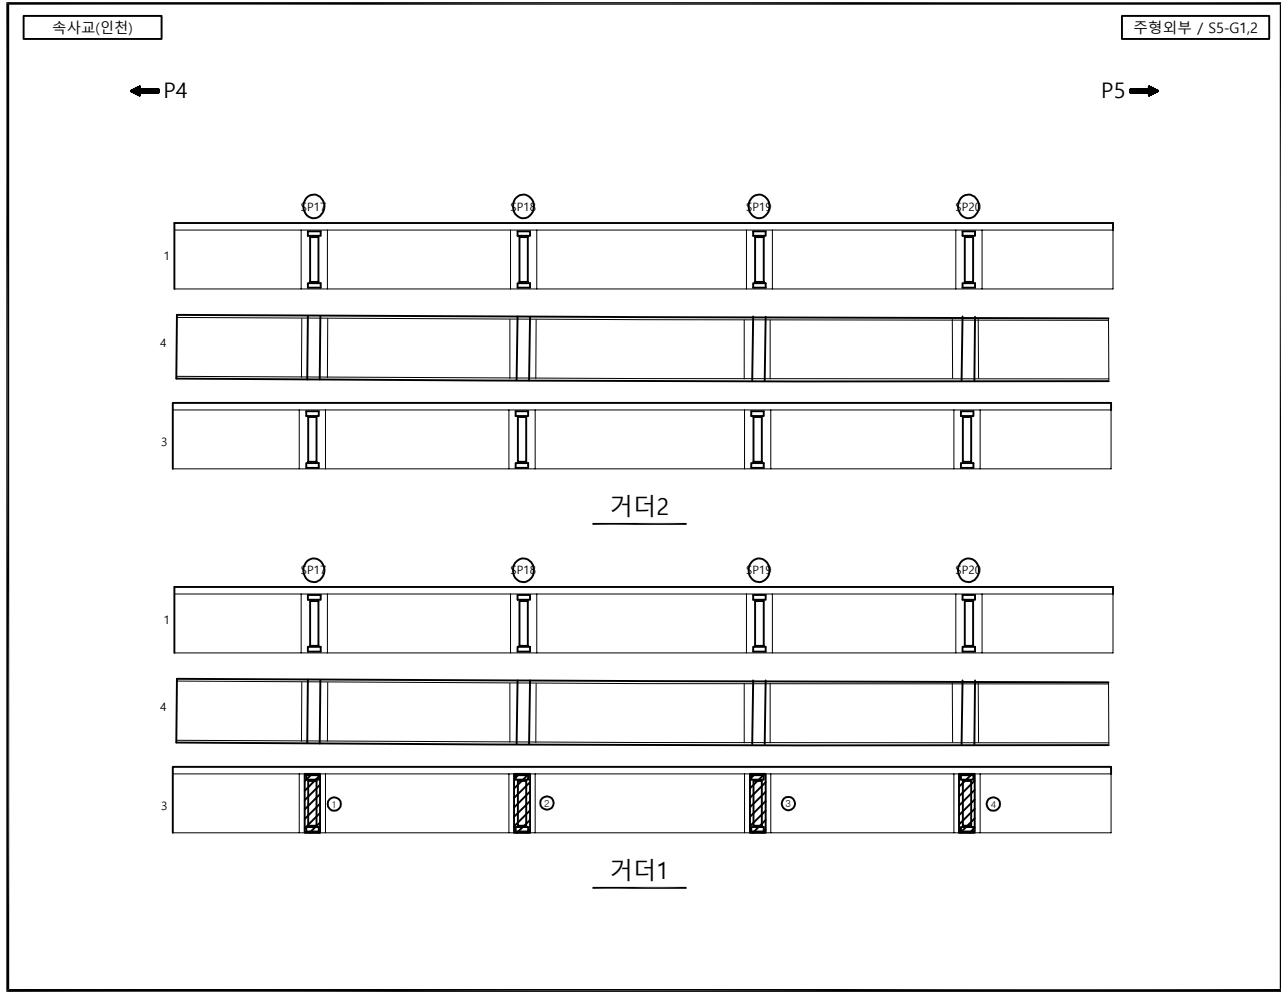
| 손상물량표 | | | | | | | | | | |
|---|---|---|---|---|---|---|---|---|---|---|
| 1 | 구 | 주형외부 | 물트부식 | | 0.50 | 2.50 | m' | 1 | 1.25 | |
| 2 | 구 | 주형외부 | 물트부식 | | 0.50 | 2.50 | m' | 1 | 1.25 | |
| 3 | 구 | 주형외부 | 물트부식 | | 0.50 | 2.50 | m' | 1 | 1.25 | |
| 4 | 구 | 주형외부 | 물트부식 | | 0.50 | 2.50 | m' | 1 | 1.25 | |

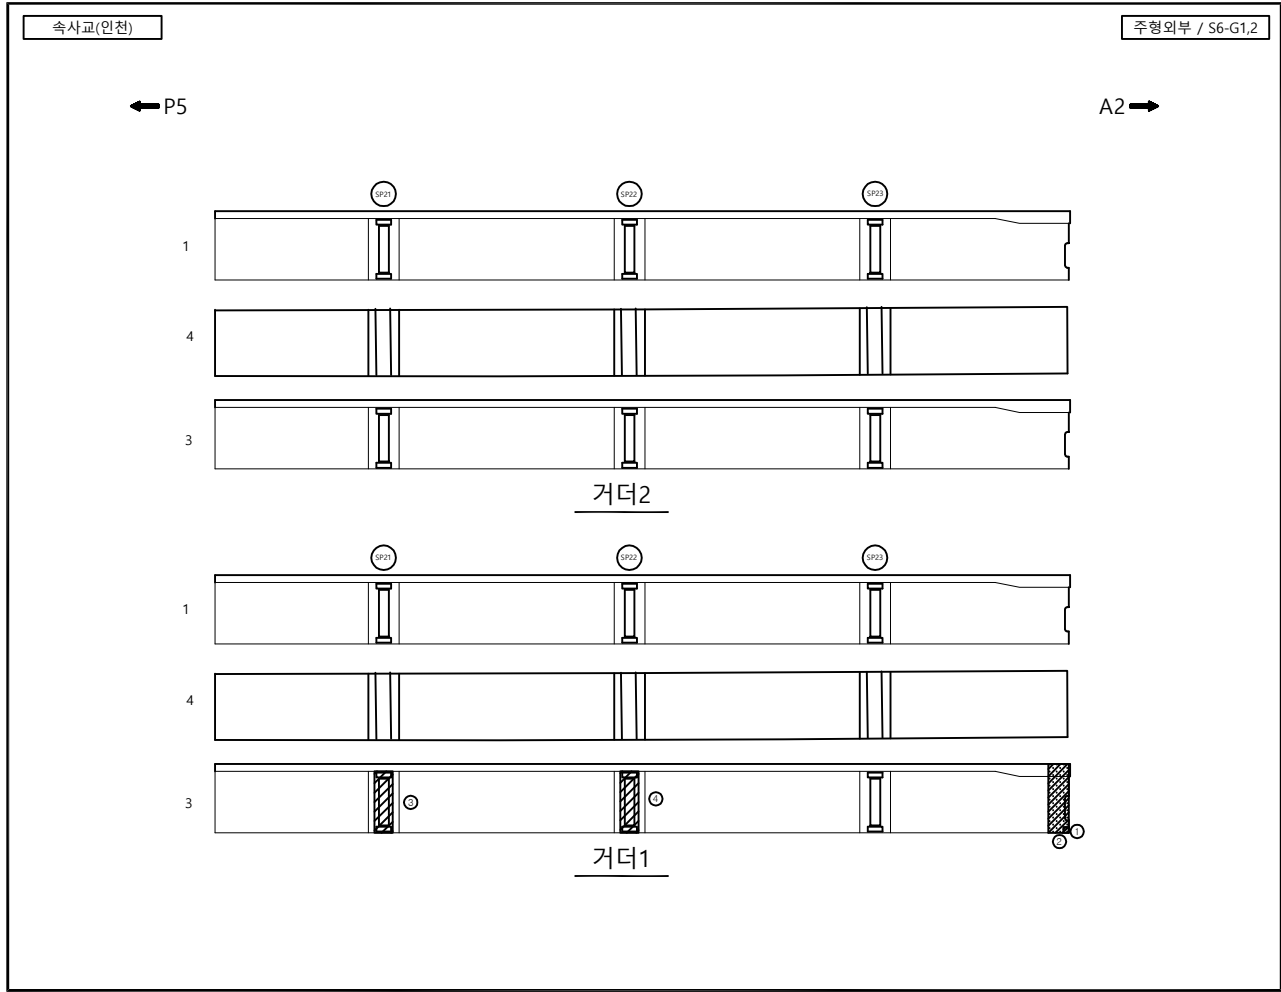
| 손상물량표 | | | | | | | | | | |
|---|---|---|---|---|---|---|---|---|---|---|
| 1 | 구 | 주형외부 | 강재부식 | | 0.10 | 0.10 | m' | 1 | 0.01 | |
| 3 | 구 | 주형외부 | 볼트부식 | | 0.50 | 0.50 | m' | 1 | 1.25 | |
| 4 | 구 | 주형외부 | 볼트부식 | | 0.50 | 2.50 | m' | 1 | 1.25 | |

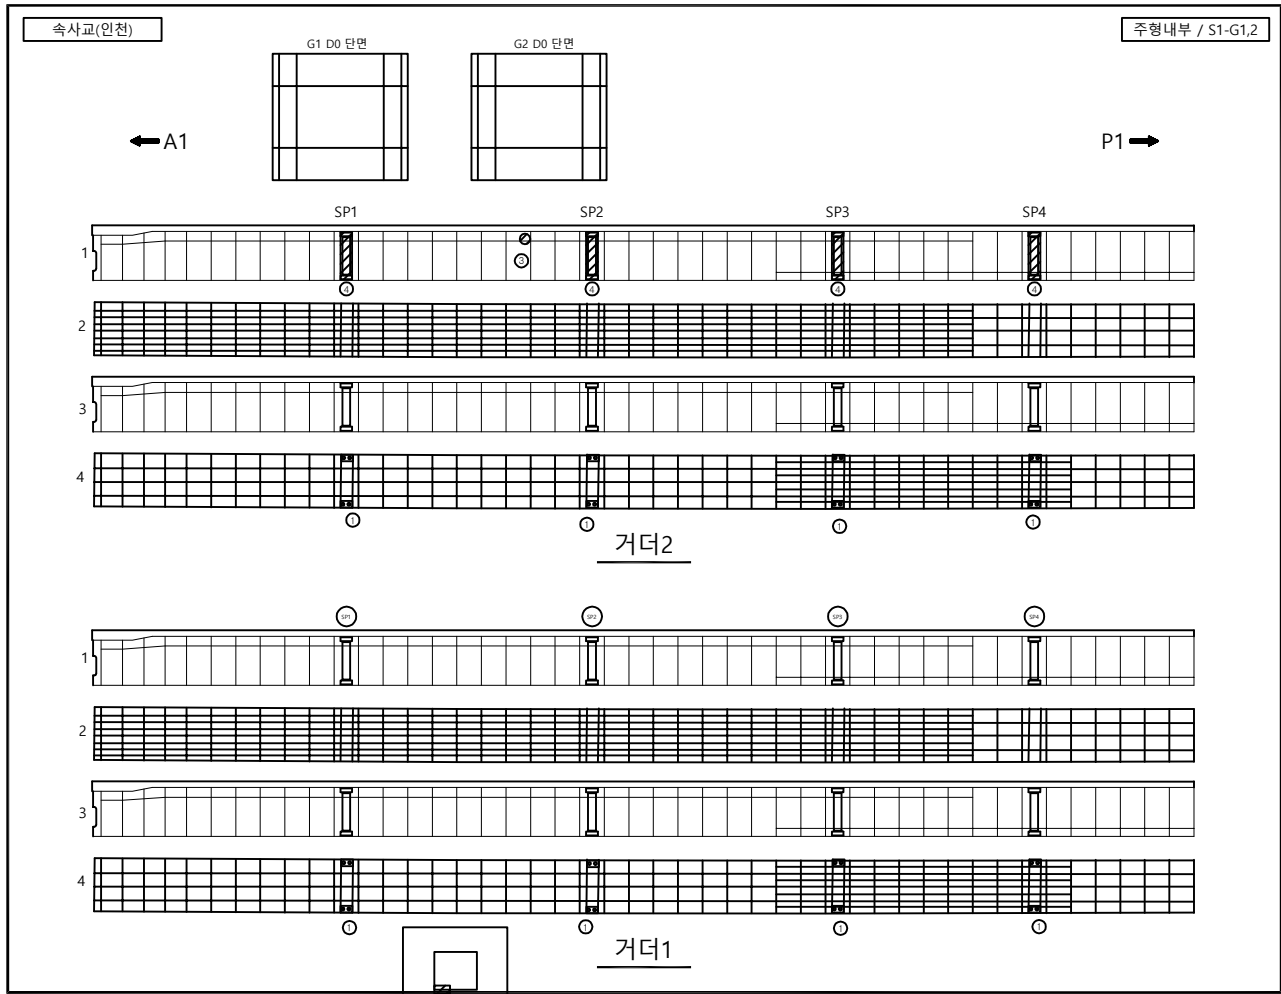
| 손상물량표 | | | | | | | | | | |
|---|---|---|---|---|---|---|---|---|---|---|
| 2 | 구 | 주형내부 | 강재부식 | | 0.05 | 0.20 | m' | 1 | 0.01 | |

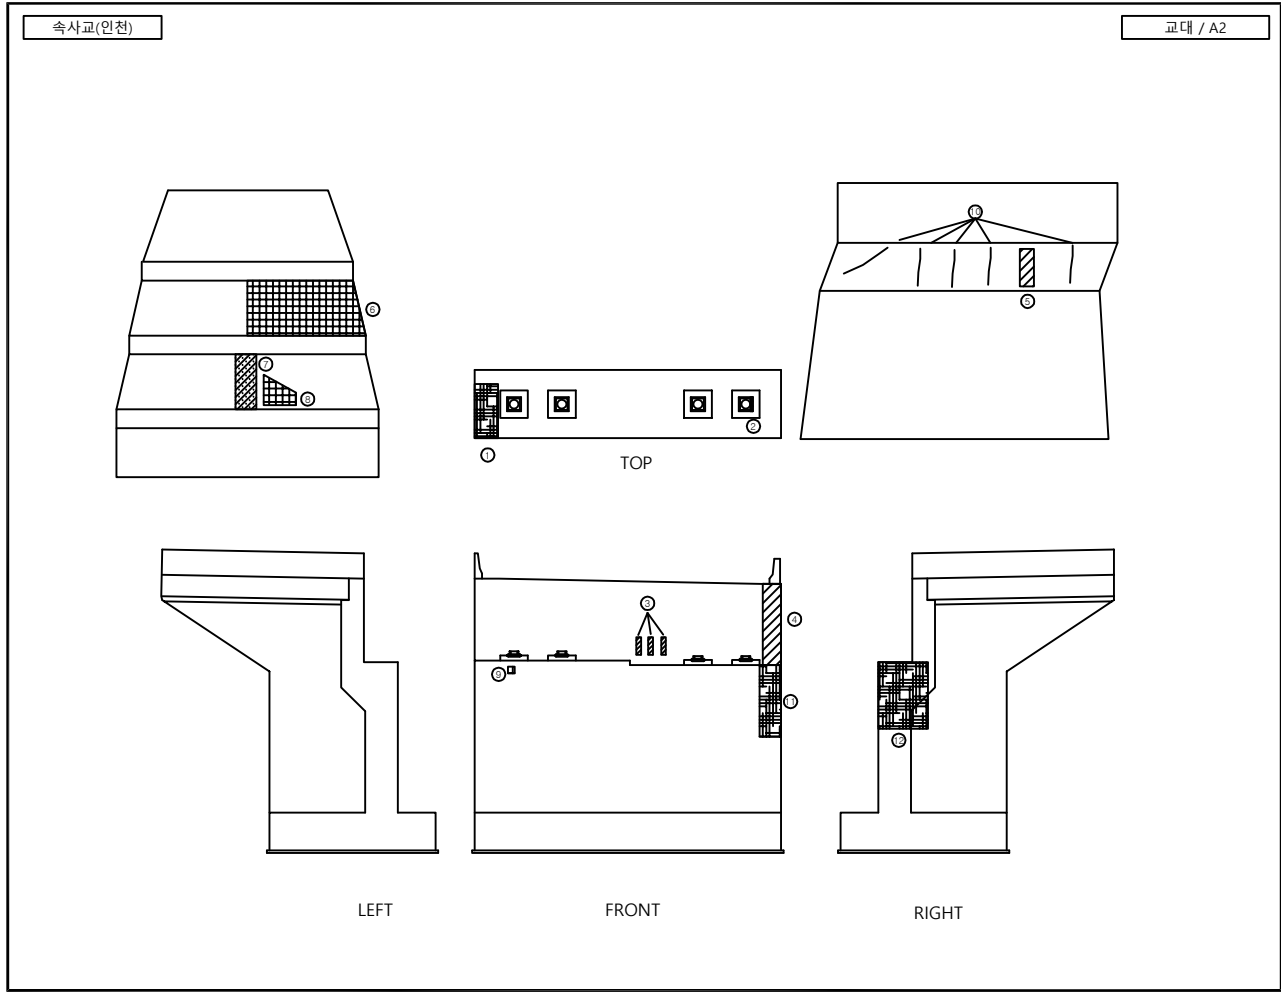
| 손상물량표 | | | | | | | | | | |
|---|---|---|---|---|---|---|---|---|---|---|
| 1 | 구 | 교대 | 망상균열 | | 0.80 | 1.10 | m' | 1 | 0.88 | 재손상 |
| 2 | 구 | 받침 | 받침장치 부식 | | 0.50 | 0.60 | m' | 4 | 1.20 | |
| 4 | 구 | 교대 | 망상균열 | | 2.70 | 1.00 | m' | 1 | 2.70 | 백태등반 |
| 11 | 구 | 교대 | 망상균열 | | 1.40 | 1.00 | m' | 1 | 1.40 | 보수완료 |
| 12 | 구 | 교대 | 망상균열 | | 1.20 | 1.30 | m' | 1 | 1.56 | 보수완료 |

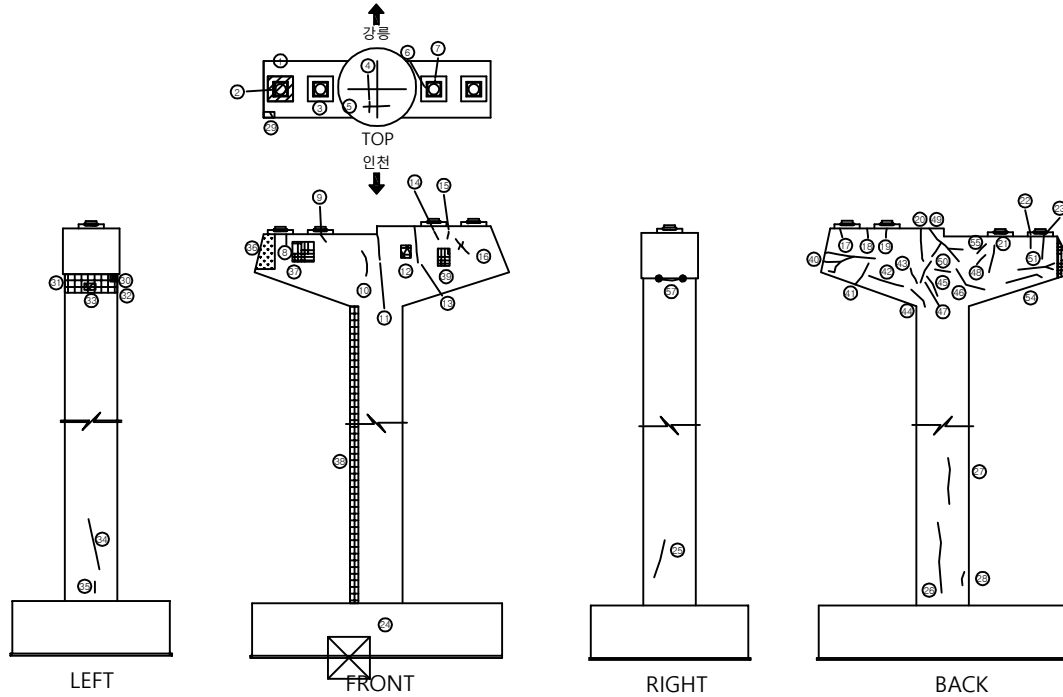
교각 / P1-1

| 번호 | 신/구 | 부재명 | 손상현황 | 손상규모 | | | | | 비고 |
|---|---|---|---|---|---|---|---|---|---|
| 1 | 구 | 받침 | 받침장치 부식 | | 0.80 | 0.80 | m <sup>2</sup> | 1 | 0.64 |
| 2 | 구 | 받침 | 받침모르타르 균열 | 0.10 | 1.20 | | m | 1 | 1.20 |
| 3 | 구 | 받침 | 받침모르타르 균열 | 0.30 | 1.00 | | m | 1 | 1.00 |
| 4 | 구 | 교각 | 균열 | 0.20 | 1.20 | | m | 1 | 1.20 |
| 5 | 구 | 받침 | 균열 | 0.20 | 0.80 | | m | 1 | 0.80 |
| 7 | 구 | 교각 | 받침콘크리트 균열 | 0.10 | 0.10 | | m | 1 | 0.10 |
| 8 | 구 | 교각 | 균열 | 0.20 | 0.80 | | m | 1 | 0.80 |
| 9 | 구 | 교각 | 균열 | 0.20 | 0.40 | | m | 1 | 0.40 |
| 10 | 구 | 교각 | 균열 | 0.20 | 2.00 | | m | 1 | 2.00 |
| 11 | 구 | 교각 | 균열 | 0.20 | 1.50 | | m | 1 | 1.50 |
| 12 | 구 | 교각 | 망상균열 | | 0.20 | 0.10 | m <sup>2</sup> | 1 | 0.02 |
| 13 | 구 | 교각 | 균열 | 0.20 | 0.90 | | m | 1 | 0.90 |
| 14 | 구 | 교각 | 균열 | 0.20 | 0.40 | | m | 1 | 0.40 |
| 15 | 구 | 교각 | 균열 | 0.20 | 1.00 | | m | 1 | 1.00 |
| 16 | 구 | 교각 | 균열 | 0.20 | 2.20 | | m | 1 | 2.20 |
| 17 | 구 | 교각 | 균열 | 0.20 | 0.25 | | m | 1 | 0.25 |
| 18 | 구 | 교각 | 균열 | 0.20 | 2.00 | | m | 1 | 2.00 |
| 19 | 구 | 교각 | 균열 | 0.20 | 0.60 | | m | 1 | 0.60 |
| 20 | 구 | 교각 | 균열 | 0.20 | 3.00 | | m | 1 | 3.00 |
| 21 | 구 | 교각 | 균열 | 0.20 | 0.80 | | m | 1 | 0.80 |
| 22 | 구 | 교각 | 균열 | 0.20 | 0.40 | | m | 1 | 0.40 |
| 23 | 구 | 교각 | 균열 | 0.20 | 0.70 | | m | 1 | 0.70 |
| 25 | 구 | 교각 | 균열 | 0.10 | 1.50 | | m | 1 | 1.50 |
| 26 | 구 | 교각 | 균열 | 0.20 | 3.50 | | m | 1 | 3.50 |
| 27 | 구 | 교각 | 균열 | 0.20 | 2.50 | | m | 1 | 2.50 |
| 28 | 구 | 교각 | 균열 | 0.20 | 0.60 | | m | 1 | 0.60 |

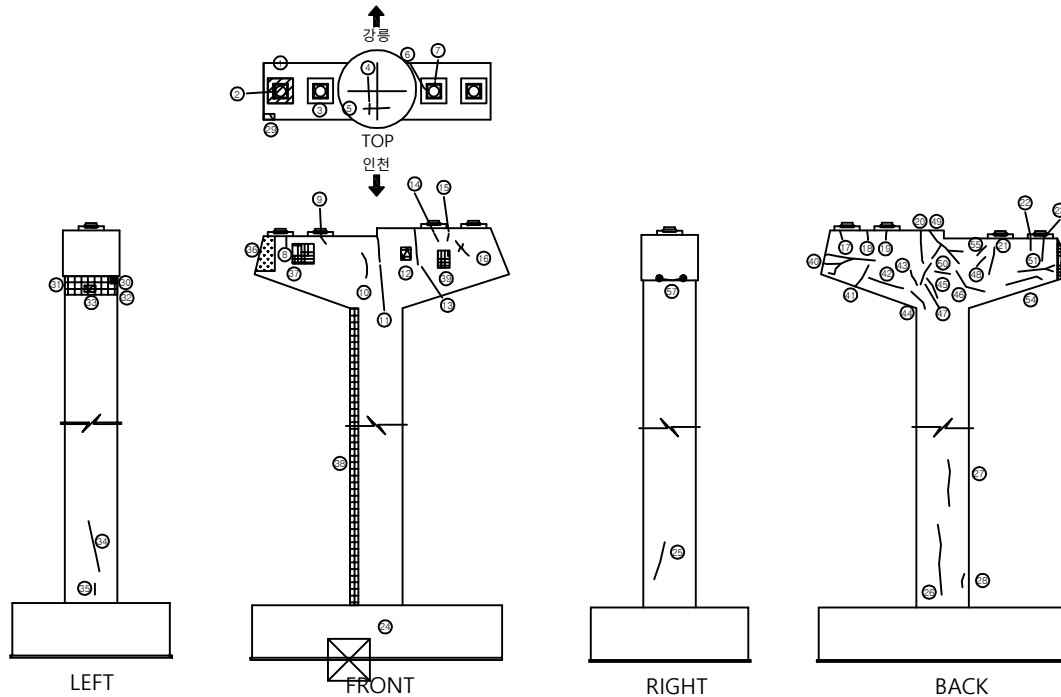
교각 / P1-2

| 번호 | 신/구 | 부재명 | 손상현황 | 손상규모 | | | | | | 비고 |
|---|---|---|---|---|---|---|---|---|---|---|
| 34 | 구 | 교각 | 균열 | 0.30 | 3.00 | | m | 1 | 3.00 | 보수완료 |
| 35 | 구 | 교각 | 균열 | 0.20 | 0.40 | | m | 1 | 0.40 | |
| 37 | 구 | 교각 | 망상균열 | | 1.00 | 0.80 | m <sup>2</sup> | 1 | 0.80 | |
| 39 | 구 | 교각 | 망상균열 | | 0.40 | 0.70 | m <sup>2</sup> | 1 | 0.28 | 보수완료 |
| 40 | 구 | 교각 | 균열 | 0.10 | 5.00 | | m | 1 | 5.00 | |
| 41 | 구 | 교각 | 균열 | 0.20 | 1.60 | | m | 1 | 1.60 | |
| 42 | 구 | 교각 | 균열 | 0.20 | 2.30 | | m | 1 | 2.30 | |
| 43 | 구 | 교각 | 균열 | 0.20 | 0.70 | | m | 1 | 0.70 | |
| 44 | 구 | 교각 | 균열 | 0.20 | 0.60 | | m | 1 | 0.60 | |
| 45 | 구 | 교각 | 균열 | 0.20 | 0.80 | | m | 1 | 0.80 | |
| 46 | 구 | 교각 | 균열 | 0.20 | 2.00 | | m | 1 | 2.00 | |
| 47 | 구 | 교각 | 균열 | 0.20 | 1.90 | | m | 1 | 1.90 | |
| 48 | 구 | 교각 | 균열 | 0.10 | 0.60 | | m | 1 | 0.60 | |
| 49 | 구 | 교각 | 균열 | 0.20 | 4.00 | | m | 1 | 4.00 | |
| 50 | 구 | 교각 | 균열 | 0.10 | 0.60 | | m | 1 | 0.60 | |
| 51 | 구 | 교각 | 균열 | 0.10 | 1.50 | | m | 1 | 1.50 | |
| 52 | 구 | 교각 | 균열 | 0.10 | 1.80 | | m | 1 | 1.80 | |
| 53 | 구 | 교각 | 균열 | 0.10 | 0.60 | | m | 1 | 0.60 | |
| 54 | 구 | 교각 | 균열 | 0.10 | 1.00 | | m | 1 | 1.00 | |
| 55 | 구 | 교각 | 균열 | 0.10 | 0.70 | | m | 1 | 0.70 | |

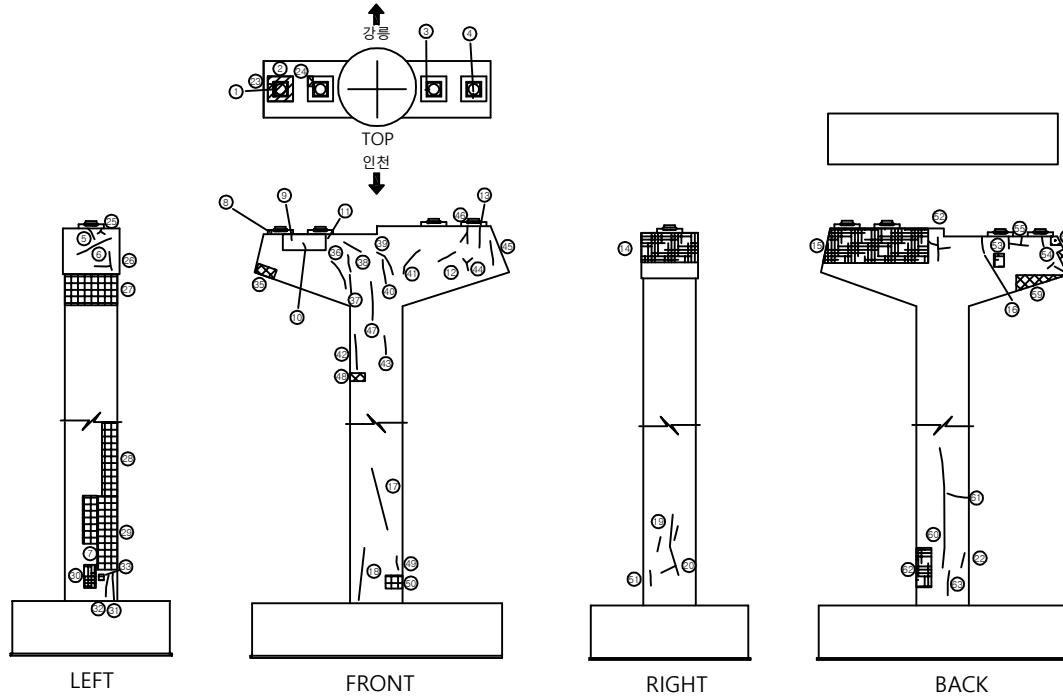
교각 / P2-1

| 번호 | 신/구 | 부재명 | 손상현황 | 손상규모 | | | | | 비고 |
|---|---|---|---|---|---|---|---|---|---|
| 1 | 구 | 받침 | 받침모르타르 망상균열 | | 0.70 | 0.10 | m <sup>2</sup> | 1 | 0.07 |
| 2 | 구 | 받침 | 받침장치 부식 | | 0.80 | 0.80 | m <sup>2</sup> | 1 | 0.64 |
| 3 | 구 | 받침 | 받침모르타르 균열 | 0.30 | 0.15 | | m | 1 | 0.15 보수완료 |
| 4 | 구 | 받침 | 받침모르타르 균열 | 0.20 | 0.25 | | m | 1 | 0.25 |
| 5 | 구 | 교각 | 균열 | 0.20 | 0.60 | | m | 1 | 0.60 |
| 6 | 구 | 교각 | 균열 | 0.20 | 1.90 | | m | 1 | 1.90 |
| 8 | 구 | 받침 | 받침콘크리트 균열 | 0.20 | 0.20 | | m | 1 | 0.20 |
| 9 | 구 | 교각 | 균열 | 0.20 | 0.50 | | m | 1 | 0.50 |
| 10 | 구 | 교각 | 균열 | 0.20 | 0.60 | | m | 1 | 0.60 |
| 11 | 구 | 교각 | 망상균열 | | 1.00 | 1.70 | m <sup>2</sup> | 1 | 1.70 |
| 12 | 구 | 교각 | 균열 | 0.20 | 0.70 | | m | 1 | 0.70 |
