2019년 영동선 두원교(인천) 등 63개소  
정밀안전점검 및 제2종 성능평가 용역

## 외관조사망도 ( 속사교(강릉) )

한국도로공사 강원본부

속사교  
( 강릉방향 )

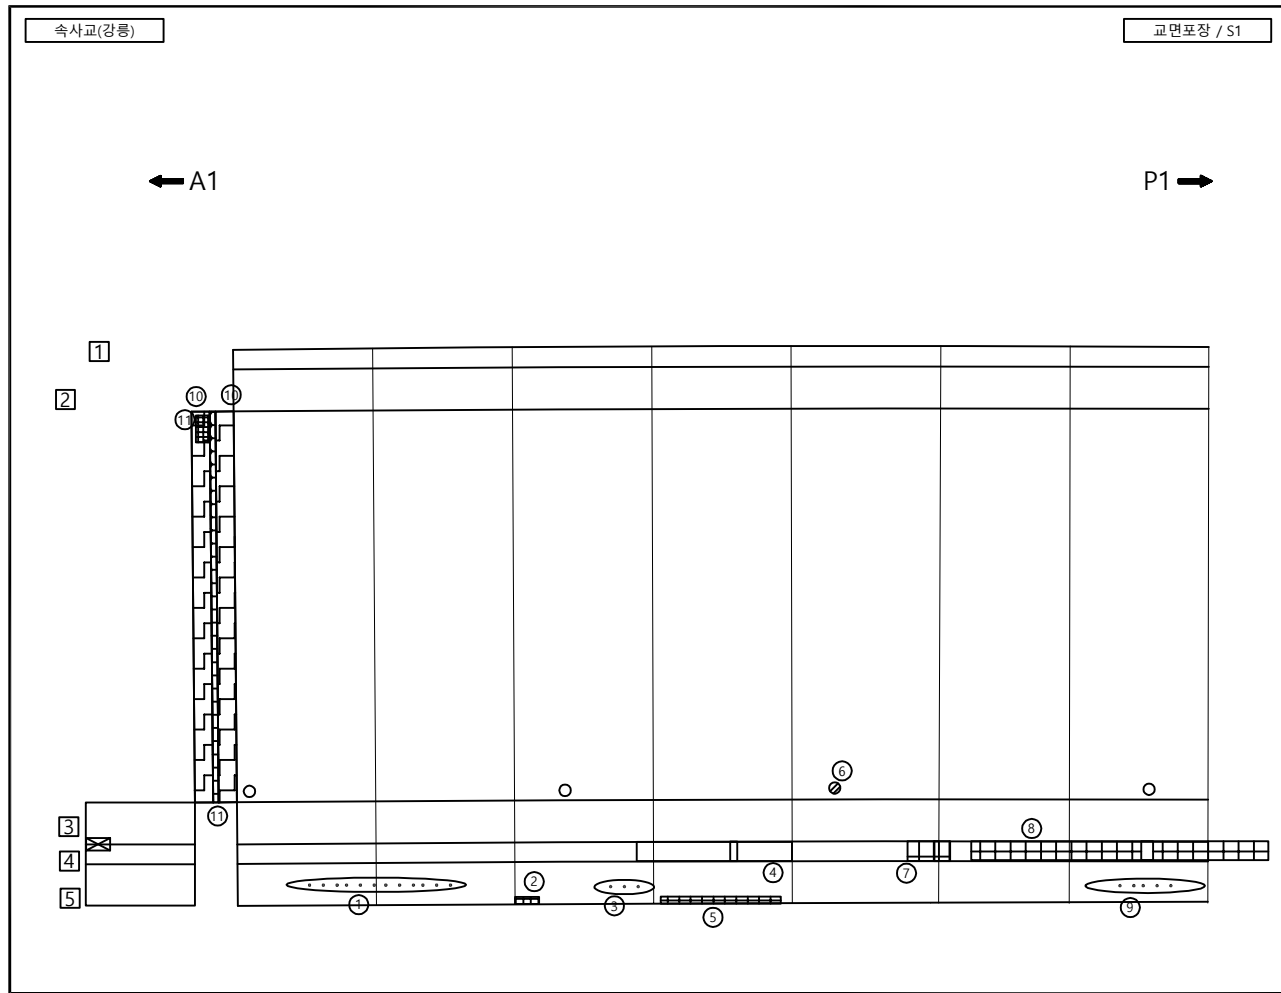
# 교면포장

| 손상량량표 | | | | | | | | | | |
|---|---|---|---|---|---|---|---|---|---|---|
| 1 | 구 | 방호벽 | 백태 | | 0.30 | 7.50 | m' | 1 | 2.25 | |
| 2 | 구 | 방호벽 | 콘크리트 파손 | | 0.30 | 1.00 | m' | 1 | 0.30 | |
| 3 | 구 | 방호벽 | 백태 | | 0.30 | 2.50 | m' | 1 | 0.75 | |
| 4 | 구 | 방호벽 | 콘크리트 박리 | | 0.20 | 0.60 | m' | 1 | 0.12 | 보수완료 |
| 5 | 구 | 방호벽 | 콘크리트 파손 | | 0.30 | 5.00 | m' | 1 | 1.50 | |
| 6 | 구 | 배수시설 | 스틸그레이팅 변형 | | | | EA | 1 | 1.00 | |
| 7 | 구 | 방호벽 | 콘크리트 박리 | | 0.20 | 1.00 | m' | 1 | 0.20 | 보수완료 |
| 8 | 구 | 방호벽 | 콘크리트 박리 | | 0.25 | 11.00 | m' | 1 | 2.75 | 보수완료 |
| 9 | 구 | 방호벽 | 백태 | | 0.30 | 5.00 | m' | 1 | 1.50 | |
| 10 | 구 | 신축이음 | 후타재 마모 | | 12.00 | 0.30 | m' | 2 | 7.20 | |
| 11 | 구 | 신축이음 | 유간부 이물질퇴적 | | 12.00 | 0.05 | m' | 1 | 0.60 | |
| 12 | 신 | 신축이음 | 후타재 박리 | | 0.30 | 1.00 | m' | 1 | 0.30 | |

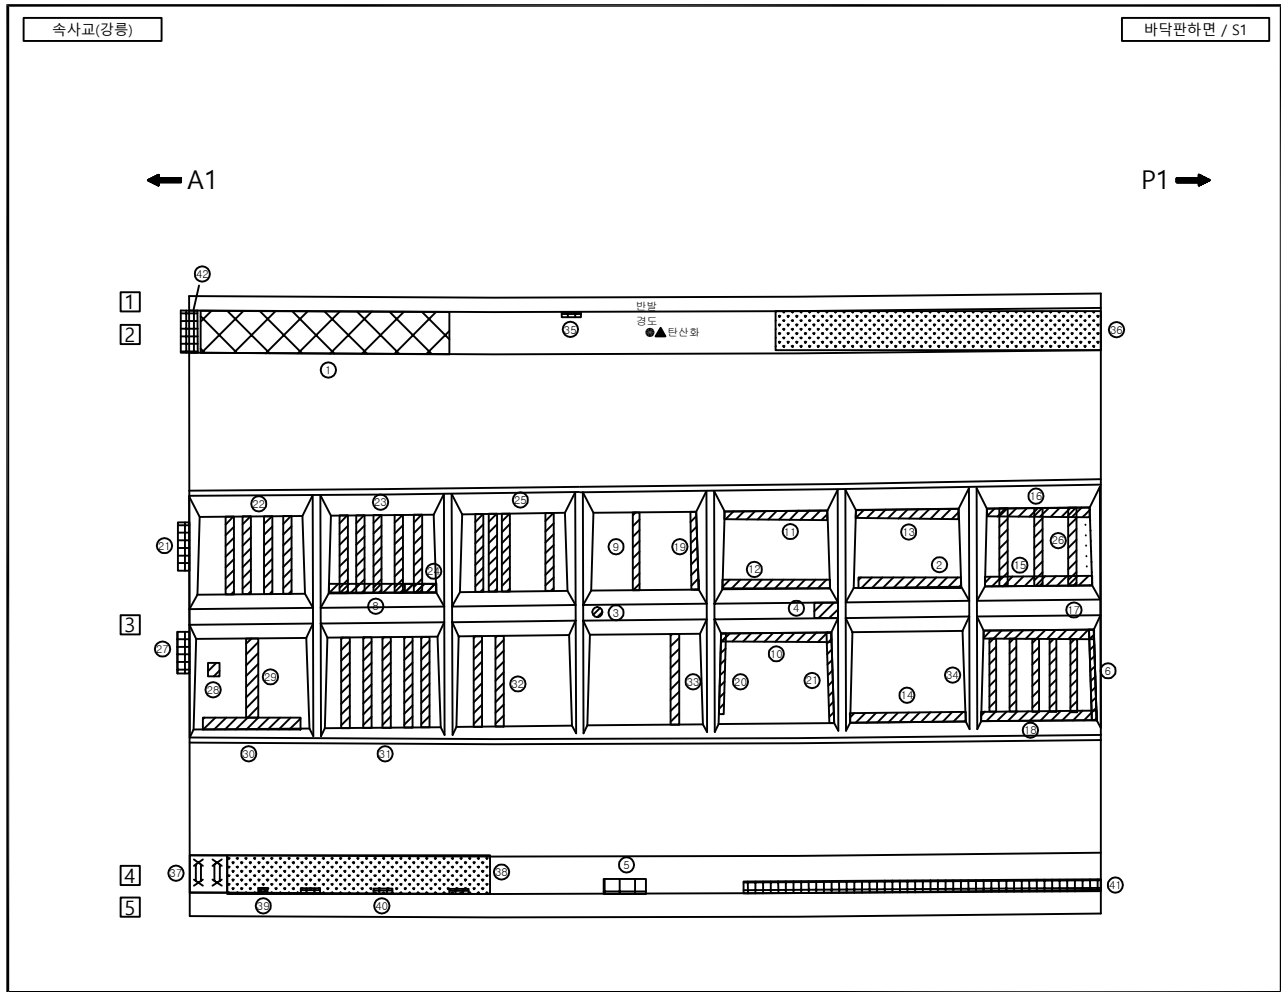
| 손상량량표 | | | | | | | | | | |
|---|---|---|---|---|---|---|---|---|---|---|
| 2 | 구 | 바닥판하면 | 데크플레이트 부식 | | 5.00 | 0.20 | m² | 1 | 1.00 | |
| 3 | 구 | 바닥판하면 | 볼트부식 | | 0.20 | 0.20 | m² | 1 | 0.04 | |
| 4 | 구 | 바닥판하면 | 강재부식 | | 0.30 | 0.50 | m² | 1 | 0.15 | |
| 6 | 구 | 바닥판하면 | 데크플레이트 부식 | | 0.20 | 2.50 | m² | 1 | 0.50 | |
| 7 | 구 | 바닥판하면 | 데크플레이트 부식 | | 0.20 | 2.00 | m² | 1 | 0.40 | |
| 8 | 구 | 바닥판하면 | 데크플레이트 부식 | | 0.20 | 5.00 | m² | 1 | 1.00 | |
| 9 | 구 | 바닥판하면 | 데크플레이트 부식 | | 0.20 | 5.00 | m² | 1 | 1.00 | |
| 10 | 구 | 바닥판하면 | 데크플레이트 부식 | | 0.20 | 2.50 | m² | 1 | 0.50 | |
| 11 | 구 | 바닥판하면 | 데크플레이트 부식 | | 0.20 | 5.00 | m² | 1 | 1.00 | |
| 12 | 구 | 바닥판하면 | 데크플레이트 부식 | | 0.20 | 5.00 | m² | 1 | 1.00 | |
| 13 | 구 | 바닥판하면 | 데크플레이트 부식 | | 0.20 | 5.00 | m² | 1 | 1.00 | |
| 14 | 구 | 바닥판하면 | 데크플레이트 부식 | | 0.20 | 5.00 | m² | 1 | 1.00 | |
| 15 | 구 | 바닥판하면 | 데크플레이트 부식 | | 0.20 | 5.00 | m² | 1 | 1.00 | |
| 16 | 구 | 바닥판하면 | 데크플레이트 부식 | | 0.20 | 5.00 | m² | 1 | 1.00 | |
| 17 | 구 | 바닥판하면 | 데크플레이트 부식 | | 0.20 | 5.00 | m² | 1 | 1.00 | |
| 18 | 구 | 바닥판하면 | 데크플레이트 부식 | | 0.20 | 5.00 | m² | 1 | 1.00 | |
| 19 | 구 | 바닥판하면 | 데크플레이트 부식 | | 0.20 | 2.50 | m² | 1 | 0.50 | |
| 20 | 구 | 바닥판하면 | 데크플레이트 부식 | | 0.20 | 2.50 | m² | 1 | 0.50 | |
| 21 | 구 | 바닥판하면 | 데크플레이트 부식 | | 0.20 | 2.50 | m² | 1 | 0.50 | |
| 22 | 구 | 바닥판하면 | 데크플레이트 부식 | | 0.40 | 0.25 | m² | 4 | 4.00 | |
| 23 | 구 | 바닥판하면 | 데크플레이트 부식 | | 0.20 | 2.50 | m² | 5 | 2.50 | |
| 24 | 구 | 바닥판하면 | 데크플레이트 부식 | | 0.40 | 1.00 | m² | 1 | 0.40 | |
| 25 | 구 | 바닥판하면 | 데크플레이트 부식 | | 0.20 | 2.50 | m² | 4 | 2.00 | |
| 26 | 구 | 바닥판하면 | 데크플레이트 부식 | | 0.20 | 2.50 | m² | 3 | 1.50 | |
| 28 | 구 | 바닥판하면 | 데크플레이트 부식 | | 0.30 | 0.20 | m² | 1 | 0.06 | |
| 30 | 구 | 바닥판하면 | 데크플레이트 부식 | | 0.40 | 2.50 | m² | 1 | 1.00 | |
| 31 | 구 | 바닥판하면 | 데크플레이트 부식 | | 0.20 | 2.50 | m² | 5 | 2.50 | |

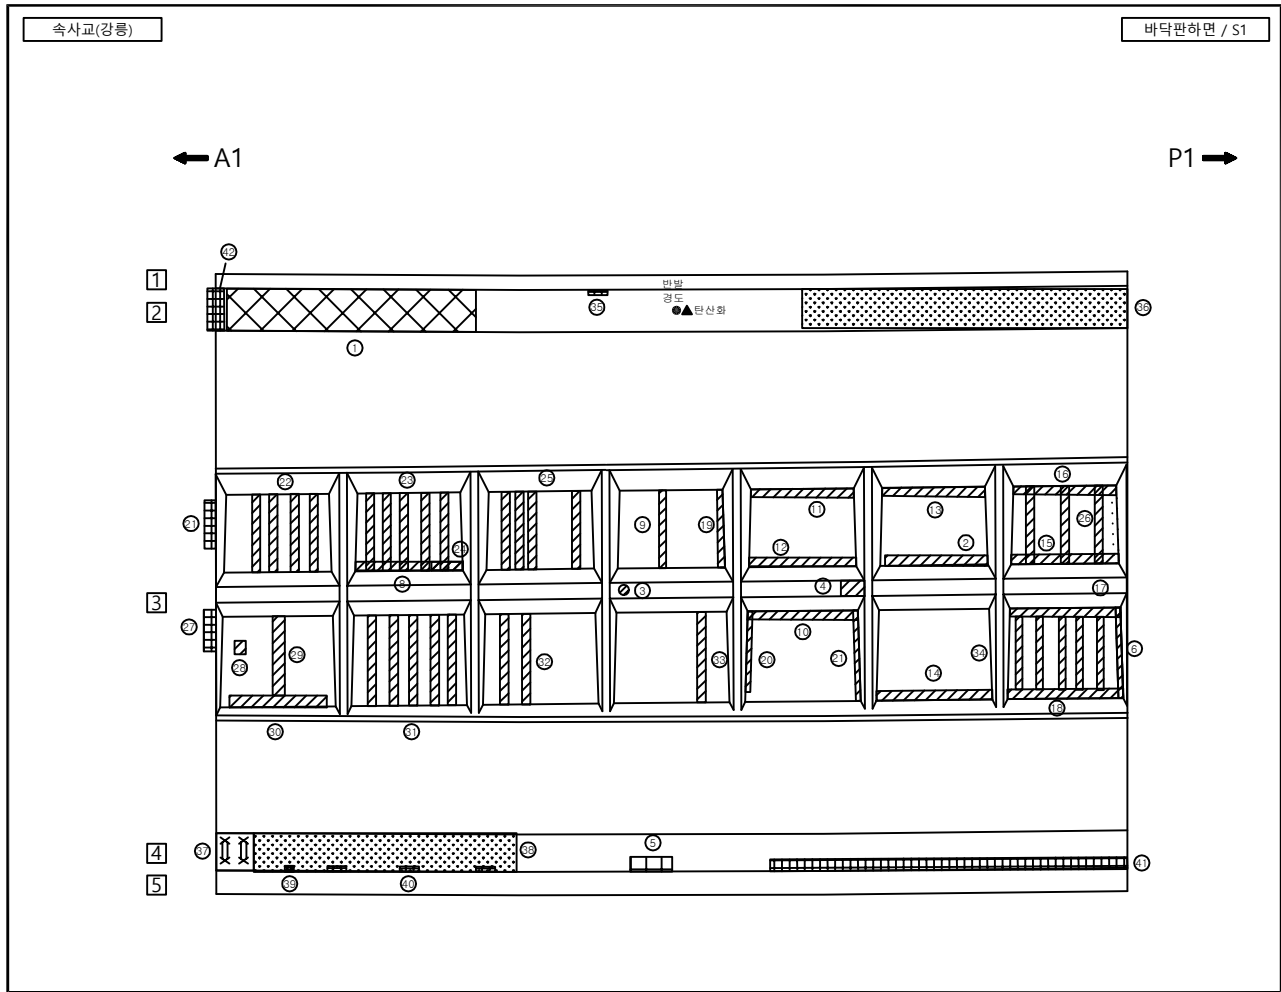
| | 강원본부 | 구조물명 | 속사교(강릉) | 위 치 | S1 | 도면번호 | 008-1 / 043 |

| 손상물량표 | | | | | | | | | | |
|---|---|---|---|---|---|---|---|---|---|---|
| 32 | 구 | 바닥판하면 | 데크플레이트 부식 | | 0.20 | 2.50 | m² | 2 | 1.00 | |
| 33 | 구 | 바닥판하면 | 데크플레이트 부식 | | 0.20 | 2.50 | m² | 1 | 0.50 | |
| 34 | 구 | 바닥판하면 | 데크플레이트 부식 | | 0.20 | 2.50 | m² | 5 | 2.50 | |

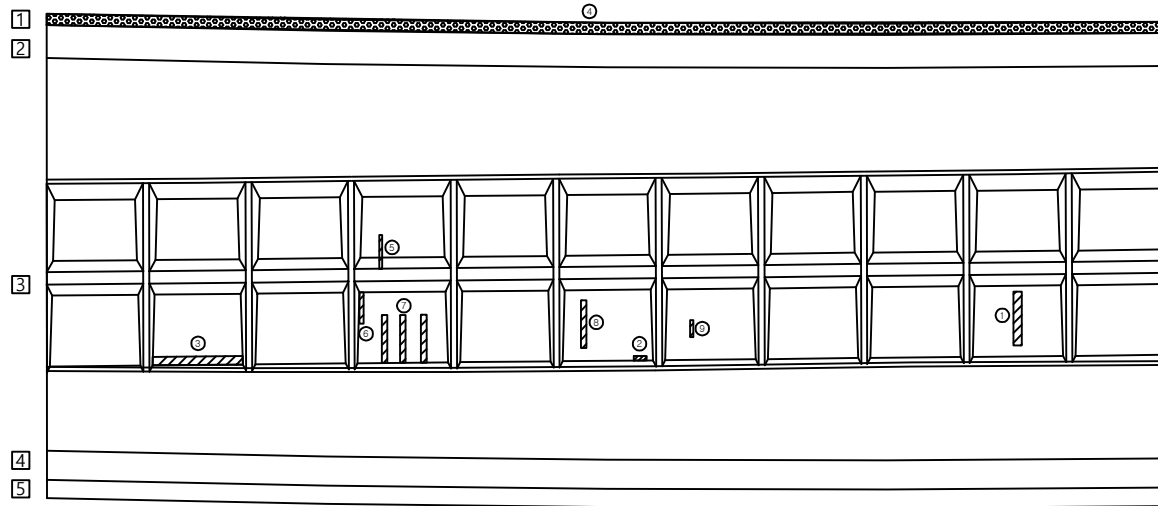
| 번호 | 신/구 | 부재명 | 손상현황 | 손상규모 | | | | | | 비고 |
|---|---|---|---|---|---|---|---|---|---|---|
| 1 | 구 | 바닥판하면 | 데크플레이트 부식 | | 0.30 | 2.00 | m <sup>2</sup> | 1 | 0.60 | |
| 2 | 구 | 바닥판하면 | 데크플레이트 부식 | | 0.10 | 0.60 | m <sup>2</sup> | 1 | 0.06 | |
| 3 | 구 | 바닥판하면 | 데크플레이트 부식 | | 0.20 | 5.00 | m <sup>2</sup> | 1 | 1.00 | |
| 5 | 구 | 바닥판하면 | 데크플레이트 부식 | | 0.10 | 1.50 | m <sup>2</sup> | 1 | 0.15 | |
| 6 | 구 | 바닥판하면 | 데크플레이트 부식 | | 0.10 | 1.00 | m <sup>2</sup> | 1 | 0.10 | |
| 7 | 구 | 바닥판하면 | 데크플레이트 부식 | | 0.10 | 2.00 | m <sup>2</sup> | 3 | 0.60 | |
| 8 | 구 | 바닥판하면 | 데크플레이트 부식 | | 0.20 | 2.00 | m <sup>2</sup> | 1 | 0.40 | |
| 9 | 구 | 바닥판하면 | 데크플레이트 부식 | | 0.10 | 0.50 | m <sup>2</sup> | 1 | 0.05 | |

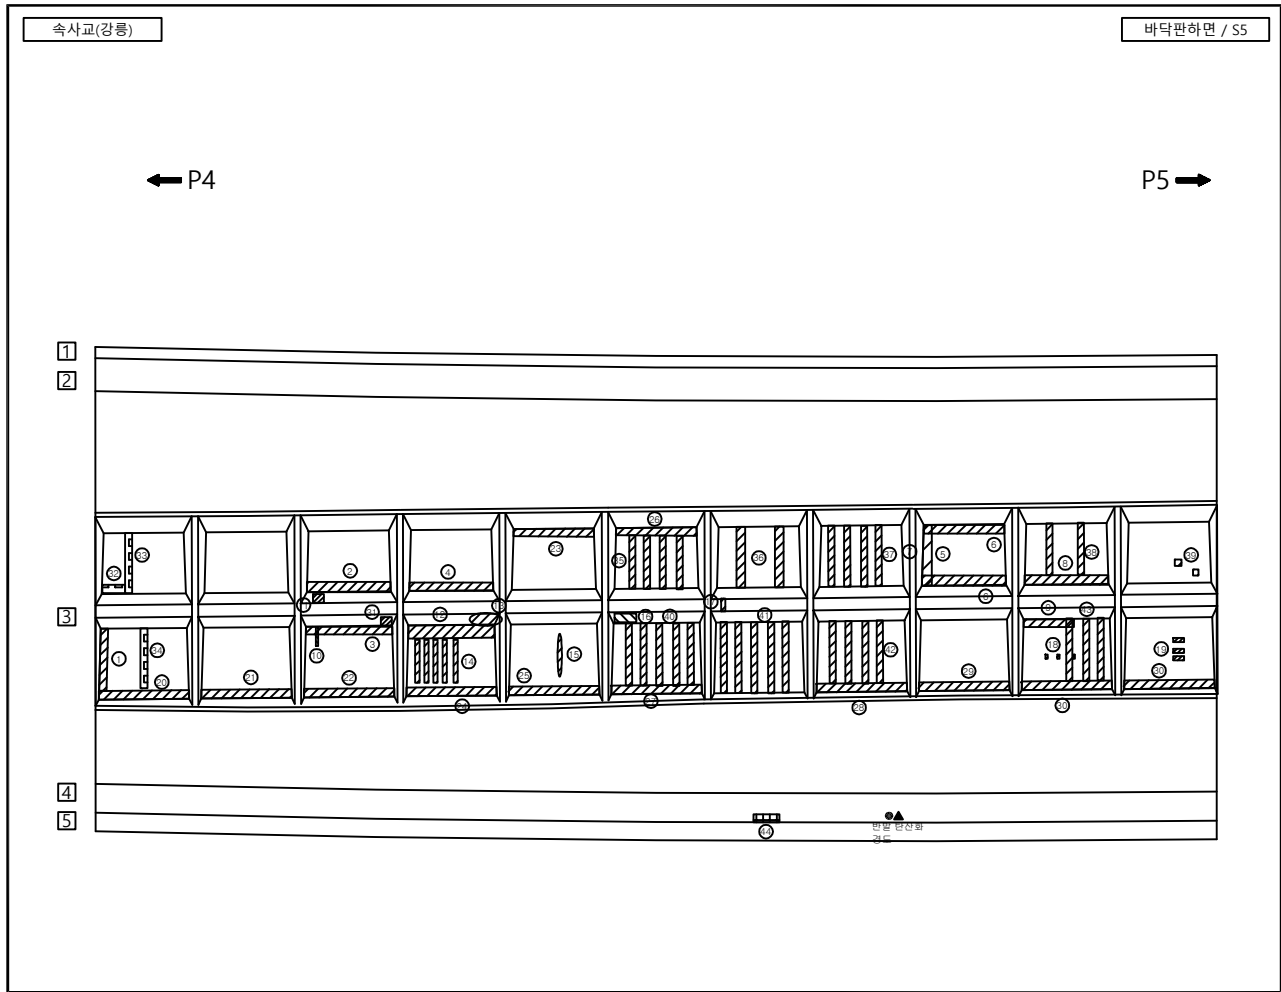
2019년 영동선 두원교(인천) 등 63개소  
011 / 043

| 손상량량표 | | | | | | | | | | |
|---|---|---|---|---|---|---|---|---|---|---|
| 1 | 구 | 바닥판하면 | 데크플레이트 부식 | | 0.20 | 2.50 | m² | 1 | 0.50 | |
| 2 | 구 | 바닥판하면 | 데크플레이트 부식 | | 0.20 | 5.00 | m² | 1 | 1.00 | |
| 3 | 구 | 바닥판하면 | 데크플레이트 부식 | | 0.20 | 5.00 | m² | 1 | 1.00 | |
| 4 | 구 | 바닥판하면 | 데크플레이트 부식 | | 0.20 | 5.00 | m² | 1 | 1.00 | |
| 5 | 구 | 바닥판하면 | 데크플레이트 부식 | | 2.00 | 0.20 | m² | 1 | 0.40 | |
| 6 | 구 | 바닥판하면 | 데크플레이트 부식 | | 0.20 | 10.00 | m² | 1 | 2.00 | |
| 7 | 구 | 바닥판하면 | 데크플레이트 부식 | | 0.20 | 2.50 | m² | 1 | 0.50 | |
| 8 | 구 | 바닥판하면 | 데크플레이트 부식 | | 0.20 | 5.00 | m² | 1 | 1.00 | |
| 9 | 구 | 바닥판하면 | 데크플레이트 부식 | | 0.20 | 2.50 | m² | 1 | 0.50 | |
| 10 | 구 | 바닥판하면 | 데크플레이트 부식 | | 0.10 | 0.50 | m² | 1 | 0.05 | |
| 11 | 구 | 바닥판하면 | 데크플레이트 부식 | | 0.20 | 0.50 | m² | 1 | 0.10 | |
| 12 | 구 | 바닥판하면 | 데크플레이트 부식 | | 0.30 | 5.00 | m² | 1 | 1.50 | |
| 13 | 구 | 바닥판하면 | 데크플레이트 부식 | | 0.30 | 1.50 | m² | 1 | 0.45 | |
| 14 | 구 | 바닥판하면 | 데크플레이트 부식 | | 1.50 | 0.20 | | 5 | 1.50 | |
| 15 | 구 | 바닥판하면 | 데크플레이트 부식 | | 2.20 | 0.20 | m² | 1 | 0.44 | |
| 16 | 구 | 바닥판하면 | 데크플레이트 부식 | | 0.20 | 1.50 | m² | 1 | 0.30 | |
| 17 | 구 | 바닥판하면 | 데크플레이트 부식 | | 0.20 | 0.30 | m² | 1 | 0.06 | |
| 18 | 구 | 바닥판하면 | 데크플레이트 부식 | | 0.10 | 0.10 | m² | 3 | 0.03 | |
| 19 | 구 | 바닥판하면 | 데크플레이트 부식 | | 0.20 | 2.50 | m² | 1 | 0.50 | |
| 20 | 구 | 바닥판하면 | 데크플레이트 부식 | | 0.20 | 5.00 | m² | 1 | 1.00 | |
| 21 | 구 | 바닥판하면 | 데크플레이트 부식 | | 0.20 | 5.00 | m² | 1 | 1.00 | |
| 22 | 구 | 바닥판하면 | 데크플레이트 부식 | | 0.20 | 5.00 | m² | 1 | 1.00 | |
| 23 | 구 | 바닥판하면 | 데크플레이트 부식 | | 0.20 | 5.00 | m² | 1 | 1.00 | |
| 24 | 구 | 바닥판하면 | 데크플레이트 부식 | | 0.20 | 5.00 | m² | 1 | 1.00 | |
| 25 | 구 | 바닥판하면 | 데크플레이트 부식 | | 0.20 | 5.00 | m² | 1 | 1.00 | |
| 26 | 구 | 바닥판하면 | 데크플레이트 부식 | | 0.20 | 5.00 | m² | 1 | 1.00 | |
| 27 | 구 | 바닥판하면 | 데크플레이트 부식 | | 0.20 | 5.00 | m² | 1 | 1.00 | |
| 28 | 구 | 바닥판하면 | 데크플레이트 부식 | | 0.20 | 5.00 | m² | 1 | 1.00 | |
| 29 | 구 | 바닥판하면 | 데크플레이트 부식 | | 0.20 | 5.00 | m² | 1 | 1.00 | |
| 30 | 구 | 바닥판하면 | 데크플레이트 부식 | | 0.20 | 5.00 | m² | 1 | 1.00 | |
| 31 | 구 | 바닥판하면 | 데크플레이트 부식 | | 0.20 | 0.40 | m² | 1 | 0.08 | |

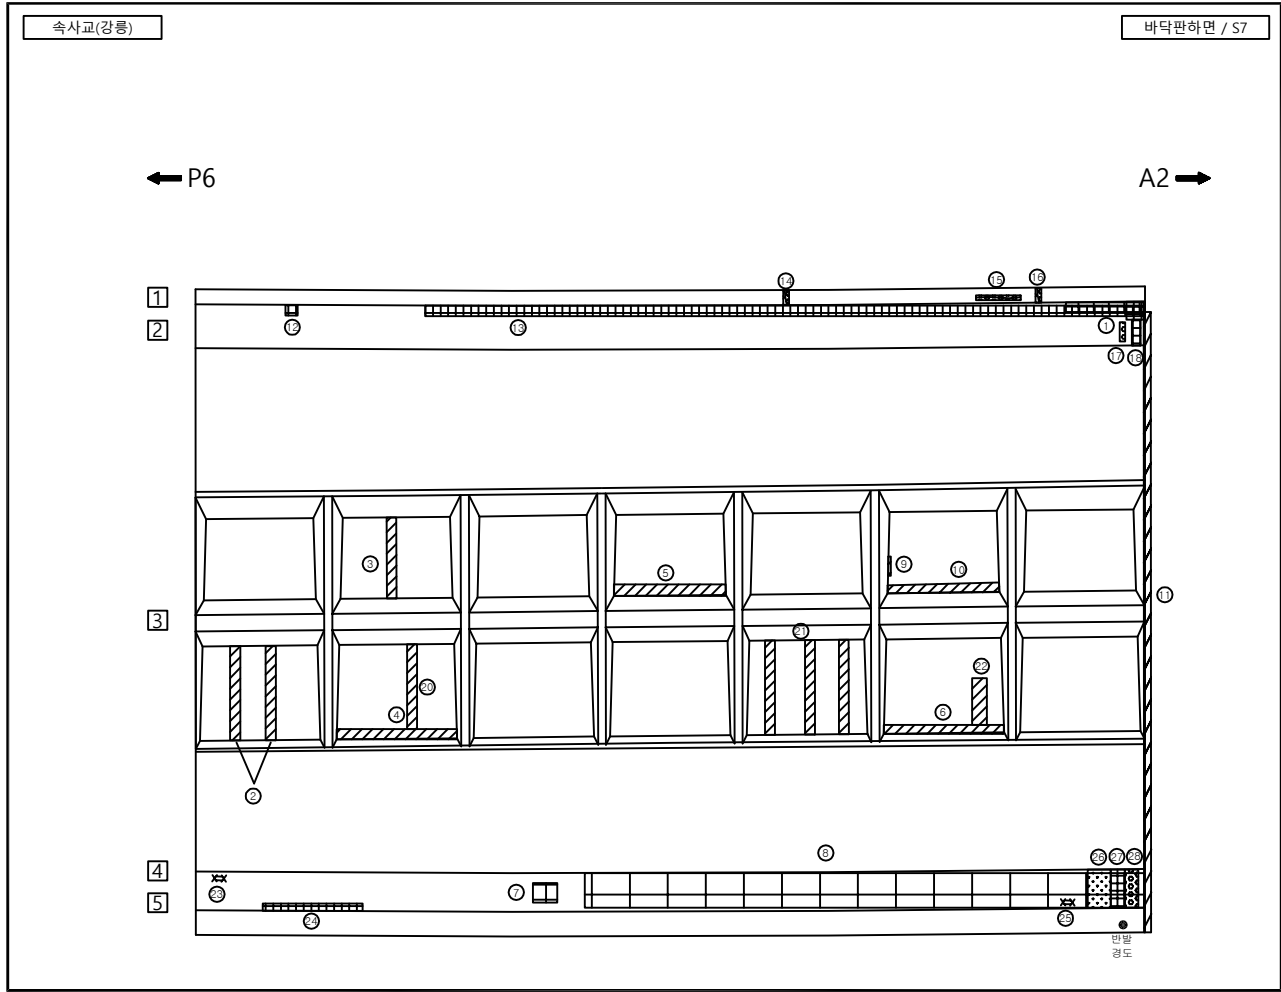
| | 강원본부 | 구조물명 | 속사교(강릉) | 위 치 | S5 | 도면번호 | 012-2 / 043 |

| 손상량량표 | | | | | | | | | | |
|---|---|---|---|---|---|---|---|---|---|---|
| 2 | 구 | 바닥판하면 | 데크플레이트 부식 | | 0.20 | 2.50 | m' | 2 | 1.00 | |
| 3 | 구 | 바닥판하면 | 데크플레이트 부식 | | 2.50 | 0.20 | m' | 1 | 0.50 | |
| 4 | 구 | 바닥판하면 | 데크플레이트 부식 | | 0.20 | 5.00 | m' | 1 | 1.00 | |
| 5 | 구 | 바닥판하면 | 데크플레이트 부식 | | 0.20 | 5.00 | m' | 1 | 1.00 | |
| 6 | 구 | 바닥판하면 | 데크플레이트 부식 | | 5.00 | 0.20 | m' | 1 | 1.00 | |
| 9 | 구 | 바닥판하면 | 데크플레이트 부식 | | 0.10 | 0.40 | m' | 1 | 0.04 | |
| 10 | 구 | 바닥판하면 | 데크플레이트 부식 | | 0.20 | 5.00 | m' | 1 | 1.00 | |
| 11 | 구 | 신축이음 | 신축이음 본재부식 | | 0.30 | 12.00 | m' | 1 | 3.60 | |
| 14 | 구 | 바닥판하면 | 균열/백태 | | 0.20 | 1.30 | m | 1 | 0.26 | |
| 15 | 구 | 바닥판하면 | 균열/백태 | | 0.20 | 1.00 | m | 1 | 0.20 | |
| 16 | 구 | 바닥판하면 | 균열/백태 | | 0.20 | 1.30 | m | 1 | 0.26 | |
| 19 | 구 | 바닥판하면 | 데크플레이트 부식 | | 1.20 | 2.50 | m' | 1 | 3.00 | |
| 20 | 구 | 바닥판하면 | 데크플레이트 부식 | | 0.20 | 2.50 | m' | 1 | 0.50 | |
| 21 | 구 | 바닥판하면 | 데크플레이트 부식 | | 0.20 | 2.50 | m' | 3 | 1.50 | |
| 22 | 구 | 바닥판하면 | 데크플레이트 부식 | | 0.60 | 1.70 | m' | 1 | 1.02 | |

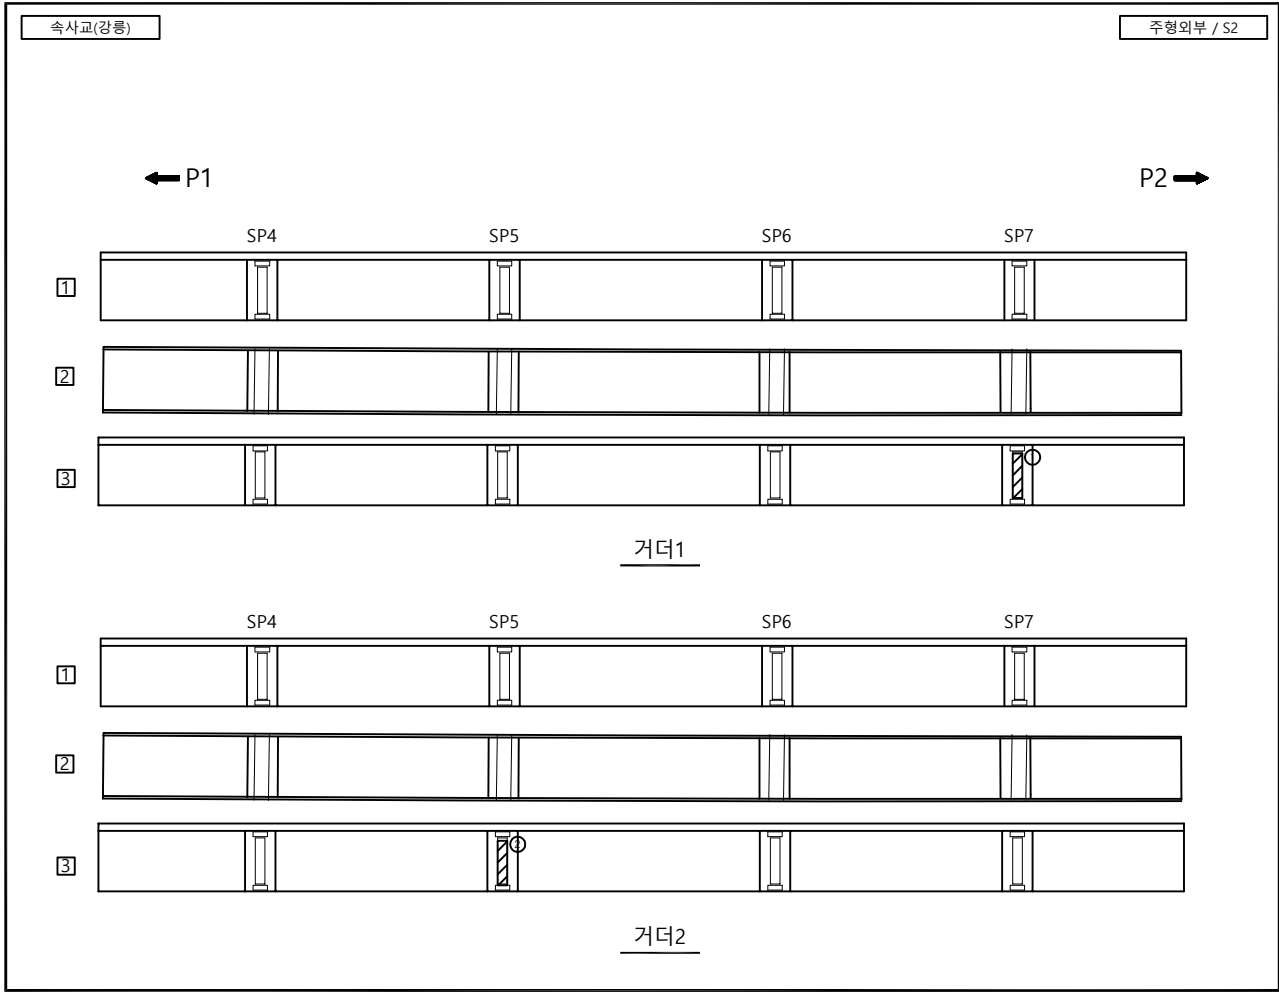
| | 강원본부 | 구조물명 | 속사고(강릉) | 위 치 | S1 | 도면번호 | 015 / 043 |

| 손상량량표 | | | | | | | | | | 비 고 |
|---|---|---|---|---|---|---|---|---|---|---|
| 2 | 신 | 주형외부 | 볼트부식 | | 0.30 | 2.60 | m' | 1 | 0.78 | |

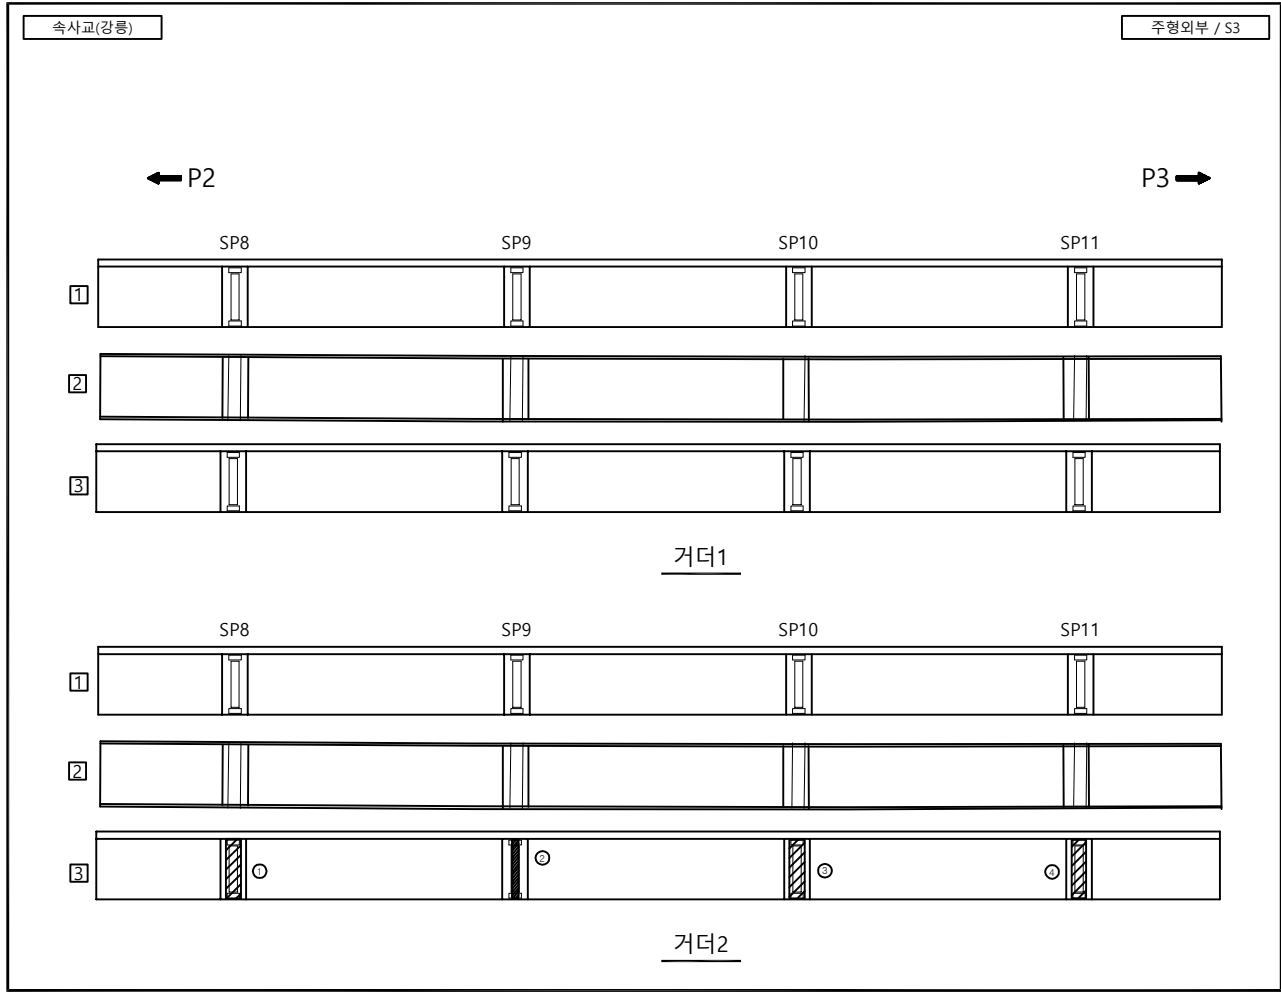
| | 강원본부 | 구조물명 | 속사고(강릉) | 위 치 | S2 | 도면번호 | 016 / 043 |

| 손상물량표 | | | | | | | | | | |
|---|---|---|---|---|---|---|---|---|---|---|
| 1 | 구 | 주형외부 | 볼트부식 | | 0.30 | 2.60 | m' | 1 | 0.78 | |
| 2 | 구 | 주형외부 | 볼트부식 | | 0.30 | 2.60 | m' | 1 | 0.78 | |
| 3 | 구 | 주형외부 | 볼트부식 | | 0.30 | 2.60 | m' | 1 | 0.78 | |
| 4 | 구 | 주형외부 | 강재부식 | | 0.30 | 2.60 | m' | 1 | 0.78 | |

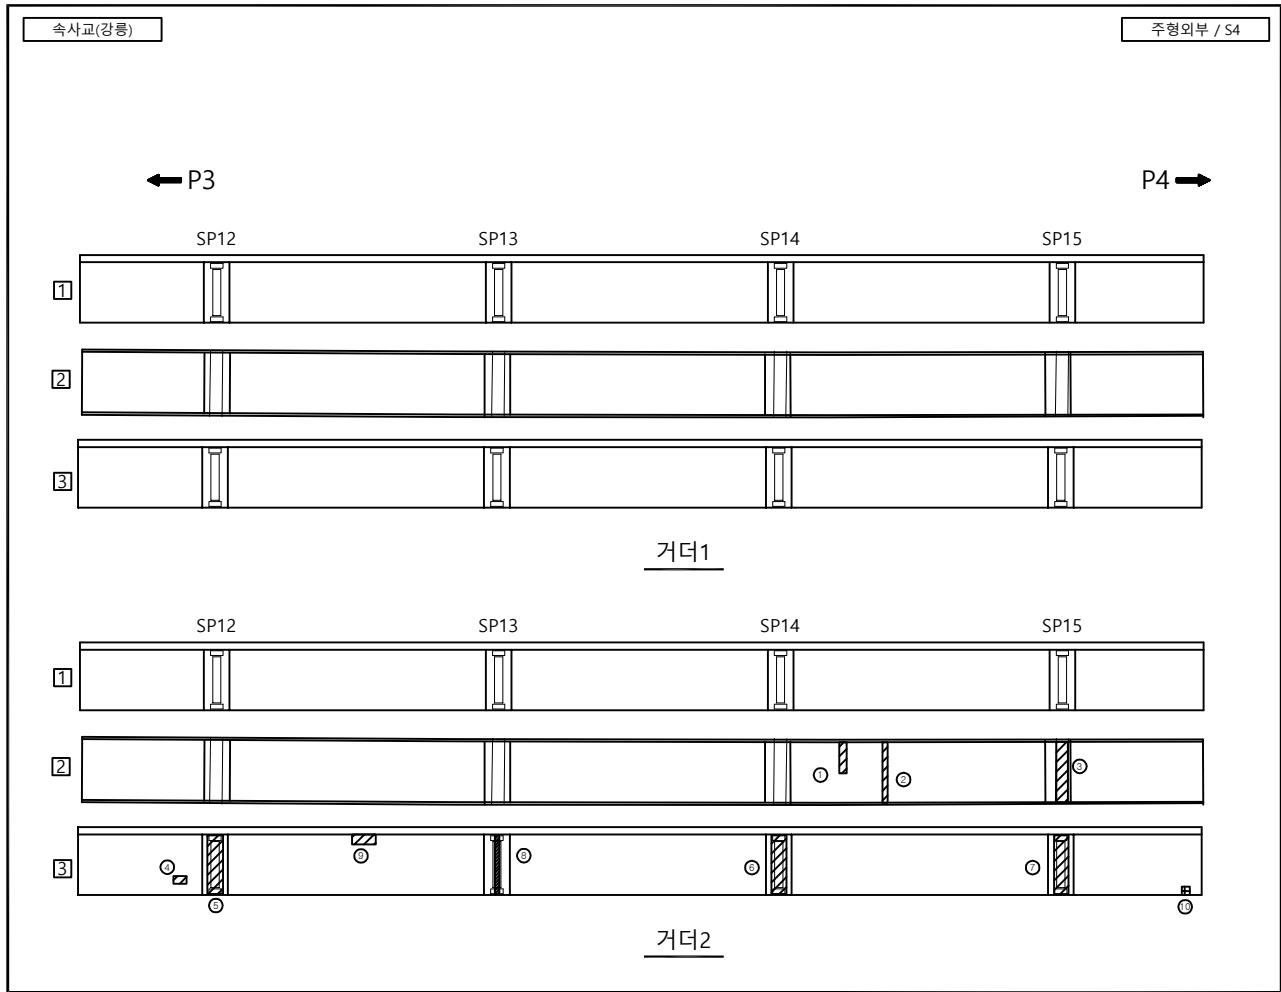
| | 강원본부 | 구조물명 | 속사교(강릉) | 위 치 | S3 | 도면번호 | 017 / 043 |

| 손상량량표 | | | | | | | | | | |
|---|---|---|---|---|---|---|---|---|---|---|
| 1 | 구 | 주형외부 | 강재부식 | | 0.20 | 0.20 | m' | 1 | 0.04 | |
| 2 | 구 | 주형외부 | 강재부식 | | 0.20 | 1.50 | m' | 1 | 0.30 | |
| 3 | 구 | 주형외부 | 볼트부식 | | 2.60 | 0.70 | m' | 1 | 1.82 | |
| 4 | 구 | 주형외부 | 도장균열 | | 0.20 | 0.50 | m' | 1 | 0.10 | |
| 5 | 구 | 주형외부 | 볼트부식 | | 2.60 | 0.30 | m' | 1 | 0.78 | |
| 6 | 구 | 주형외부 | 볼트부식 | | 2.60 | 0.30 | m' | 1 | 0.78 | |
| 7 | 구 | 주형외부 | 볼트부식 | | 2.60 | 0.30 | m' | 1 | 0.78 | |
| 8 | 구 | 주형외부 | 강재부식 | | 2.60 | 0.20 | m' | 1 | 0.52 | |
| 9 | 구 | 주형외부 | 강재부식 | | 0.20 | 0.50 | m' | 1 | 0.10 | |

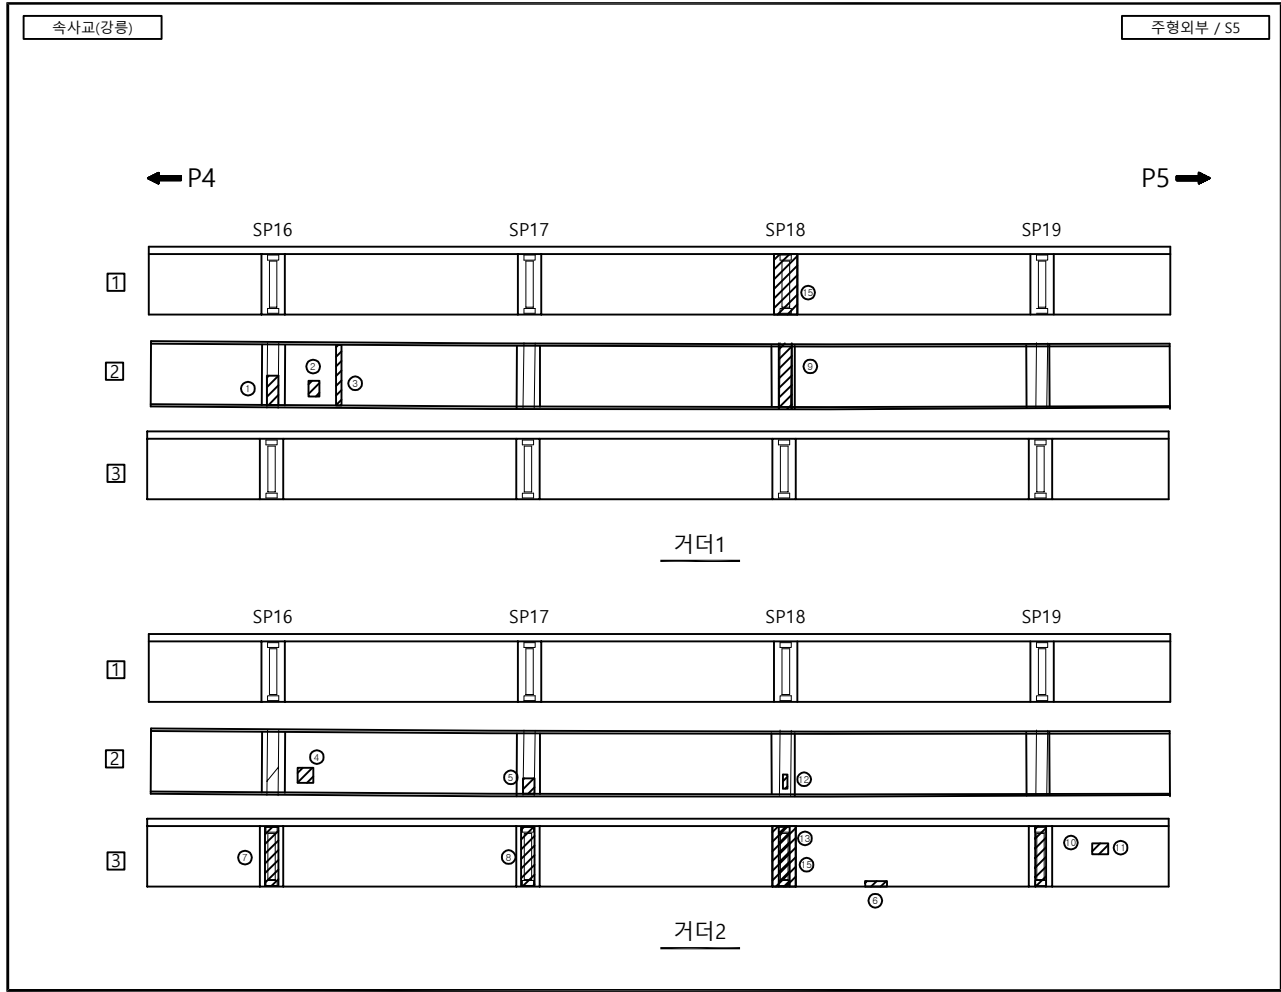
| | 강원본부 | 구조물명 | 속사교(강릉) | 위 치 | S4 | 도면번호 | 018 / 043 |

| 손상물량표 | | | | | | | | | |
|---|---|---|---|---|---|---|---|---|---|
| 1 | 구 | 주형외부 | 강재부식 | | 0.60 | 0.50 | m² | 1 | 0.30 |
| 2 | 구 | 주형외부 | 강재부식 | | 0.20 | 0.50 | m² | 1 | 0.10 보수완료 |
