## 제 3 장 현장조사 및 시험

금회 정밀안전점검대상인 진부2터널(인천)은 강원도 평창군 진부면 하진부리 산251-1에 위치하고 있으며, 연장 185m, 폭 9.6m의 2차선 터널이다.

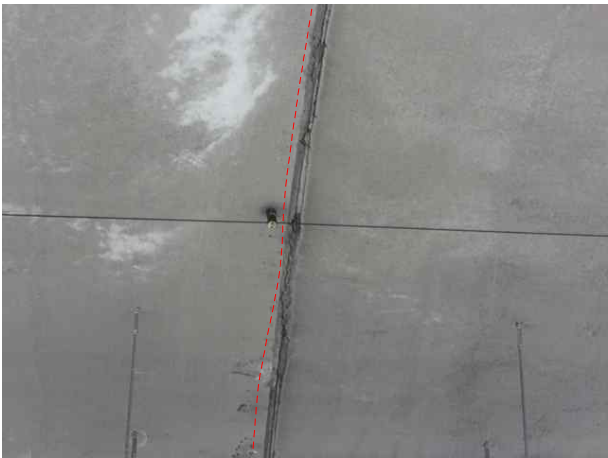
천단부는 횡방향 균열 및 망상균열, 백태 손상이 일부 구간에 국부적으로 발생되었다. 균열은 라이닝 콘크리트의 계절변화에 따른 건조수축 및 온도변화에 의한 구속과 시공초기 발생된 균열에 대해 미보수된 비구조적 균열로 판단되며, 누수의 경우 균열부를 통한 누수가 원인 것으로 추정된다.

| S8 천단부 횡균열(cw=0.5mm, L=20.0m) | J8 천단부 조인트부 들뜸(A=0.1m×0.3m) |

본 구조물에 발생된 균열은 구조물의 안전성에는 큰 영향이 없으나 장기적으로 내구성 저하방지를 위한 표면보수, 주입보수 등의 적절한 보수가 필요할 것으로 판단되며, 조인트부 들뜸 및 박락의 경우, 손상부를 제거하고 단면보수를 실시하더라도 경과년수가 증가함에 따라 기존 콘크리트와 보수재와의 불연속면에서 박리가 발생하여 재손상의 가능성이 높다. 따라서 안전사고 예방차원에서 유지관리하는 것이 적절하다고 판단된다.

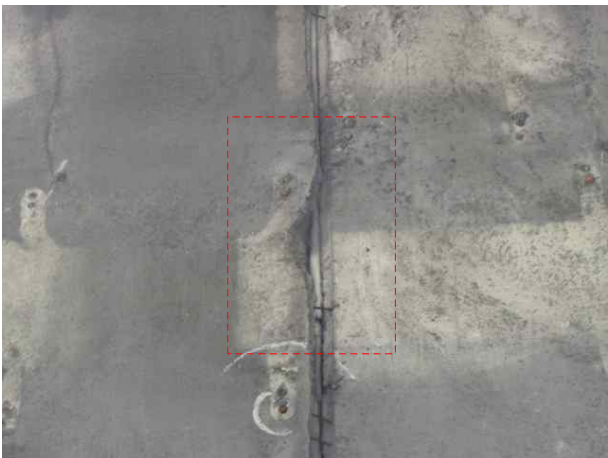
| S13 천단부 조인트부 박락(A=0.2m×1.0m) | S17 천단부 횡균열(cw=0.5mm, L=3.0m) |

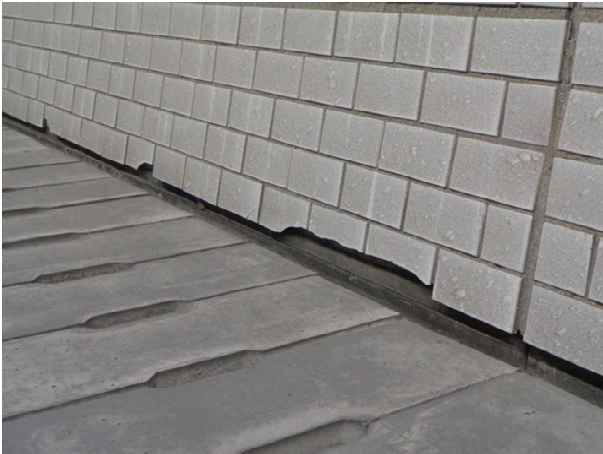
본 터널 측벽부에 발생된 균열, 타일균열, 들뜸 및 탈락, 파손 등의 손상은 건조수축 및 온도변화, 시공미흡, 공용중 열화 등에 의해 발생된 것으로 판단된다.

| <p>S2 측벽부 타일 파손(7EA)</p> | <p>S5 측벽부 타일 탈락(3EA)</p> |

조사된 균열은 구조물의 안전성에는 영향이 없으나 내구성 저하 방지를 위한 표면보수, 주입보수 등이 요구되며, 타일에 발생된 손상들에 대해서는 안전사고예방 및 미관 확보를 위해 타일 재시공 등 보수를 실시하는 것이 바람직할 것으로 판단된다.

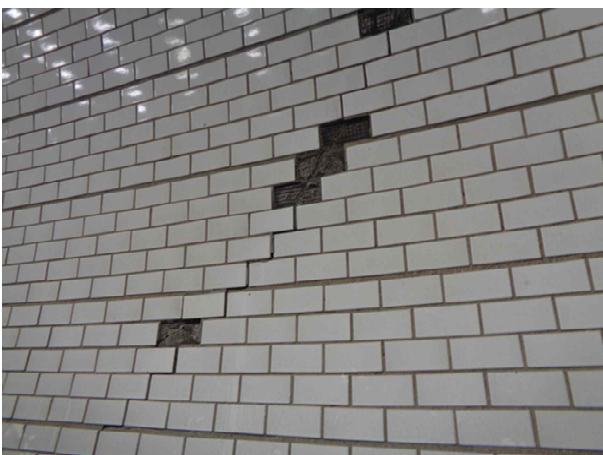
| <p>S5 측벽부 타일 들뜸 및 탈락(10EA)</p> | <p>S10 측벽부 타일 균열(5EA)</p> |

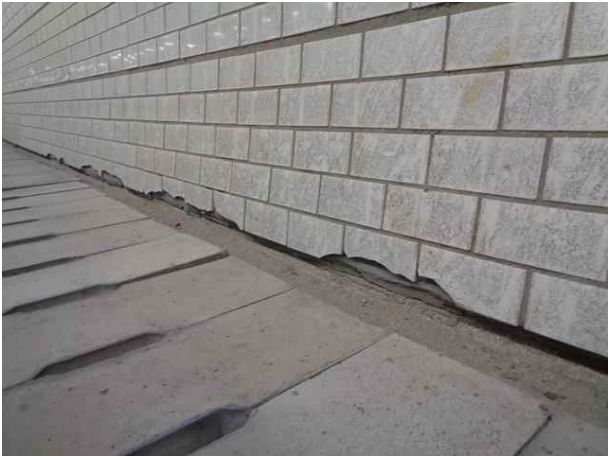
| S14 측벽부 타일 파손(12A) | S16 측벽부 균열(cw=0.5mm, L=3.0m) |

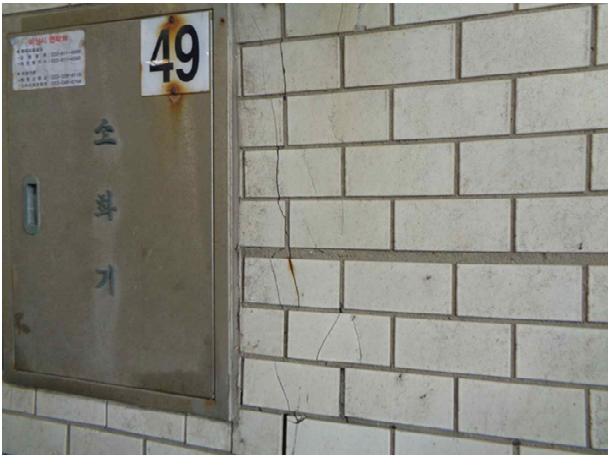
| S19 측벽부 타일 균열(7EA) | S20 측벽부 타일 파손(5EA) |

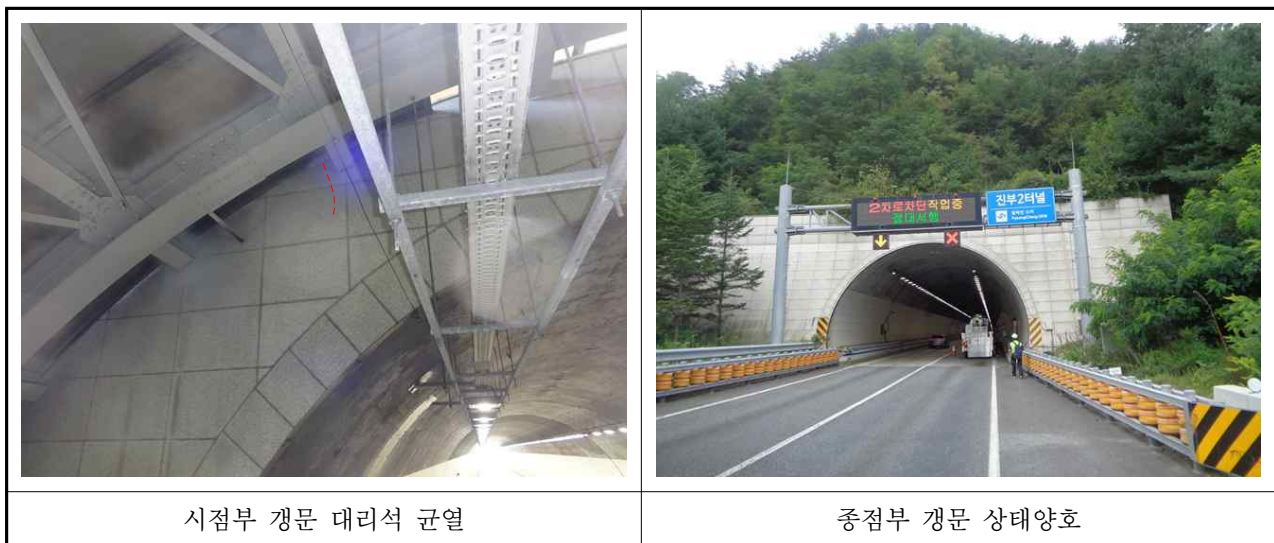
【사진 3.8】 갯문 손상현황

본 터널 갯문에 발생한 균열은 공용중 열화에 의해 발생한 것으로 판단되며, 당해 보수 보다는 점검을 통한 주의관찰이 요구된다.

시점부 갯문 대리석 균열

종점부 갯문 상태양호

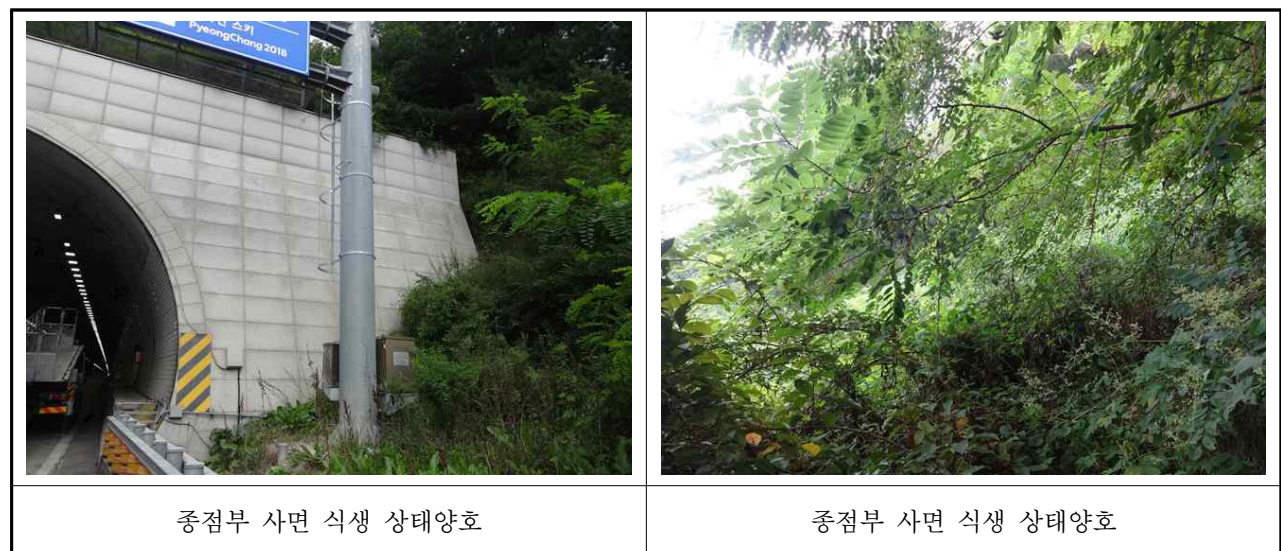
【사진 3.10】 사면 손상현황

사면 외관조사 결과, 터널 주변 사면에 초본류 및 목본류의 식생상태는 양호하며, 사면의 슬라이딩, 토사유실 및 침식, 낙석, 식생부족 등의 손상이 없는 양호한 상태로 조사되었다.

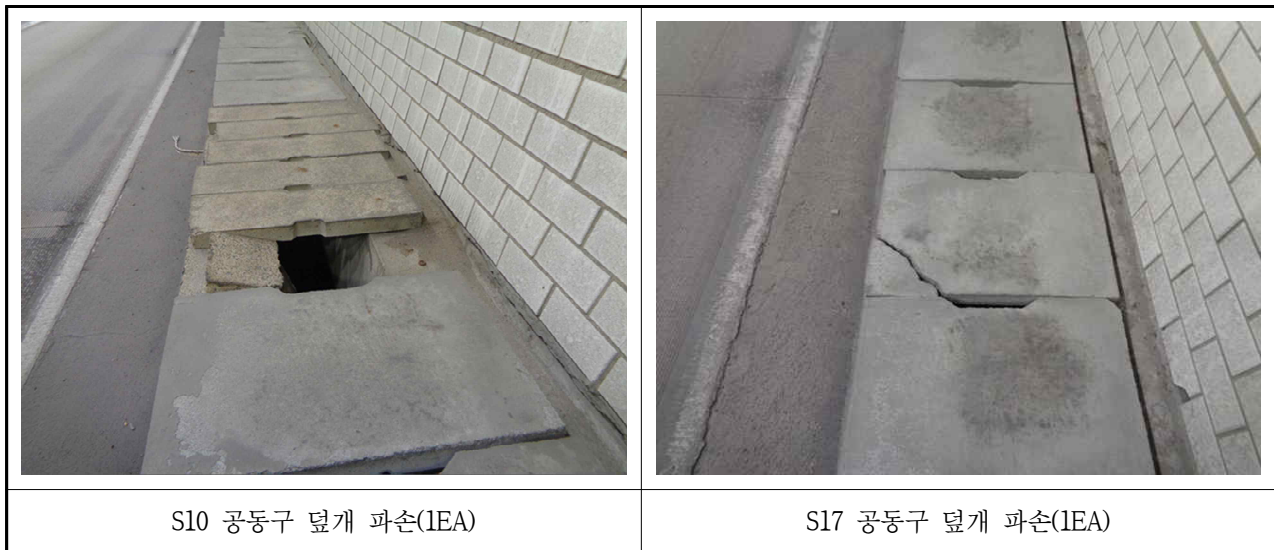
【사진 3.12】 공동구 손상현황

공동구 및 배수시설 외관조사 결과, 일부구간 공동구 덮개 파손이 조사되었으며, 배수시설은 특이손상이 없는 양호한 상태로 조사되었다.

공동구에 일부 발생한 덮개 파손 등은 공용중 외부충격 등에 의한 것으로 판단되며, 공동구는 점검자의 안전점검시 보도로서 활용하는 만큼 안전사고 예방차원에서 파손된 덮개에 대해서는 교체가 바람직 할 것으로 판단된다.

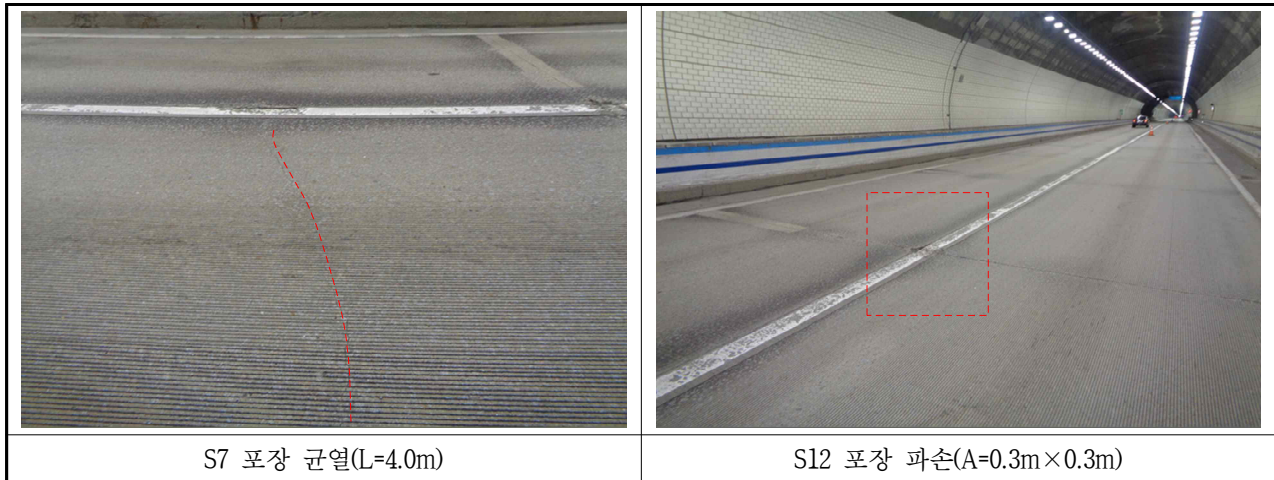
【사진 3.14】 터널 포장부 손상현황

포장부 외관조사 결과, 전 구간에 국부적으로 포장 균열 및 파손, 스폐링 등의 손상이 발생한 것으로 확인되었다.

콘크리트 포장에 발생한 균열, 파손 등은 중차량의 반복통행에 의해 발생한 것으로 판단되며, 현재 손상의 크기가 작으나, 내구성 확보를 위해 보수가 필요하며 보수 후에도 차량하중으로 인한 재손상이 우려되므로 점검을 통한 유지관리가 필요한 것으로 판단된다.
