# 01. 절토사면

## 절토사면 외관조사 현황도(Face Map)

**철도사면명(위치) : 부산울산선(부산) 47.05K**

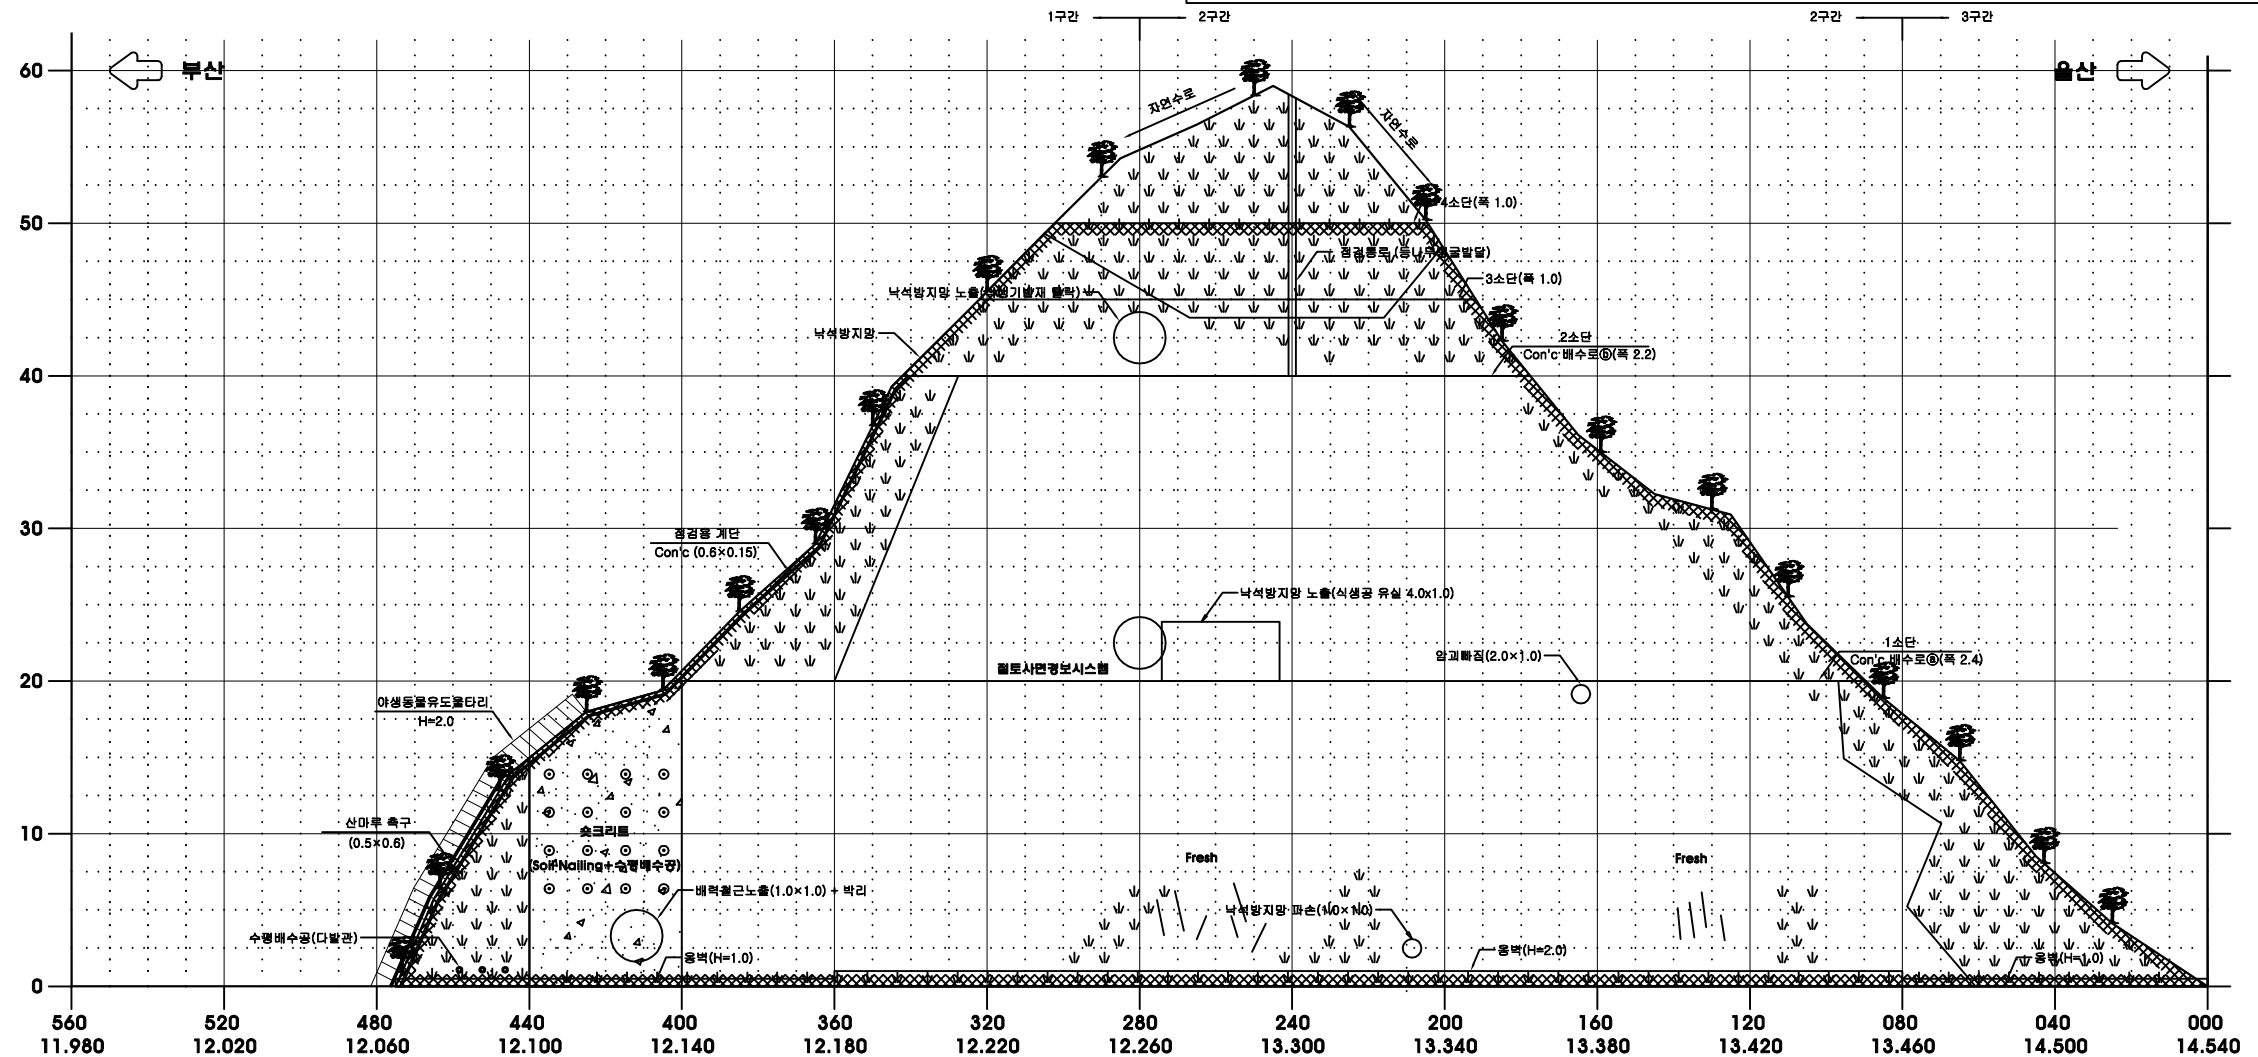
경사/방향 : 63/127 (평균경사 53)  
연 장 : 475m  
높 이 : 59m  
위 치 : 부산 12.065km~12.540km

- 대부분 식생이 불량하게 분포하고 식생기반재가 탈락되어 낙석방지망이 노출된 구간이 다수 분포함
- 집중호우 및 해빙기시 사면의 간극수압 상승, 전단강도 감소를 유발해 암탈락이나 토사유실이 발생할 수 있으므로 배수로 정비 등의 주의관찰이 필요한
- 중점부의 산마루 측구 및 소단배수로⑥⑦외에는 자연수로로 형성하고 있는 것이 불안전요소로 작용 할 가능성이 있고 낙석방지망 노출구간의 식생기반재 추가시공 및 식생 불량 구간의 식생공을 통한 보수가 필요하며 식생의 뿌리가 활착되어 고정되기까지 철저한 관리가 필요한
- 스프리트 보강부의 배력철근 노출에 대한 보수 및 낙석방지망의 파손에 대한 보수가 필요하고 점검통로에 등나무 덩굴이 매우 발달된 상태로 향후 유지관리를 위한 점검로 확보가 요구됨

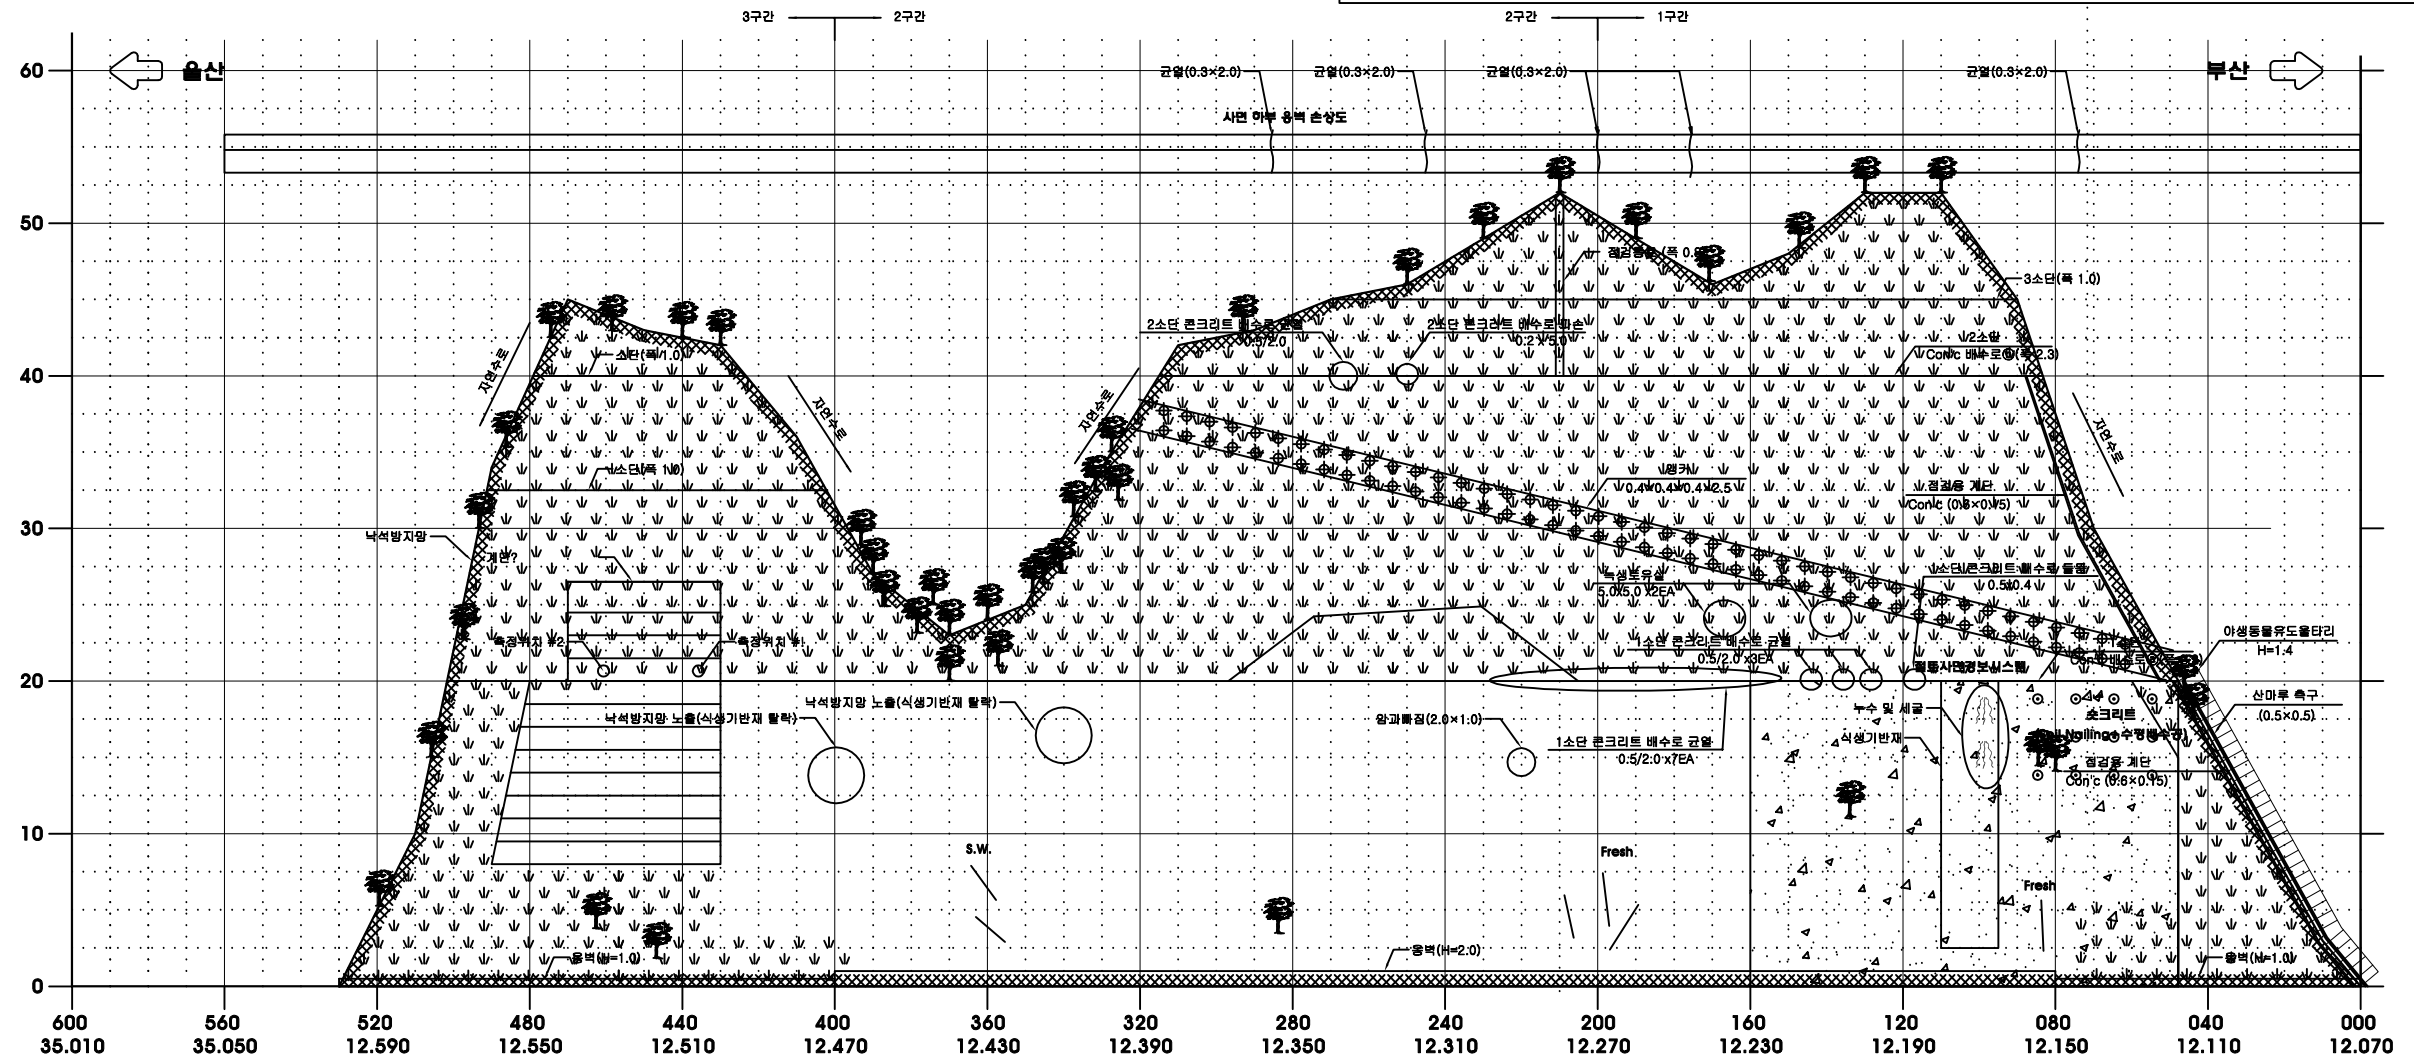
경사/방향 : 63/307 (평균경사 35)  
연 장 : 530m  
높 이 : 52m  
위 치 : 울산 12.070km~12.600km

| Bieniawski의 RMR분류 | | | | | | | | | | | | N o. | | 1구간 | | | 2구간 | | | 3구간 | | | | | | | | | | | |
|---|---|---|---|---|---|---|---|---|---|---|---|---|---|---|---|---|---|--|---|---|---|---|--|--|--|--|--|--|--|--|--|
| 조 사 자 소 견 | 위험도 | | 피해도 | | <div>• 전체적으로 식생이 불량한 구간과 양호한 구간이 확연히 구분됨</div> <div>• 시점부 산마루 측구 및 소단배수로⑥⑦ 외에는 자연수로가 발달하고 STA.370 위치에 계곡부를 형성하고 있는 것이 불안요소로 작용할 가능성이 있고 STA.0+090~100 1소단 하부 일부구간에 누수 및 세굴이 확인되어 이에 대한 대책으로 수평배수공의 추가 설치가 필요함</div> <div>• 낙석방지망의 노출구간의 식생기반재 추가시공 및 식생 불량구간의 식생공을 통한 보수가 필요하고 식생의 뿌리가 활착되어 고정되기까지 철저한 관리가 필요함</div> <div>• 2소단 콘크리트 배수로의 균열 및 파손, 사면하부 옹벽의 균열의 보수가 필요하고 추가손상 및 진전여부에 대한 주의 관찰이 요구됨</div> | | | | | | | | | | | | | | | | | | | | | | | | | | |

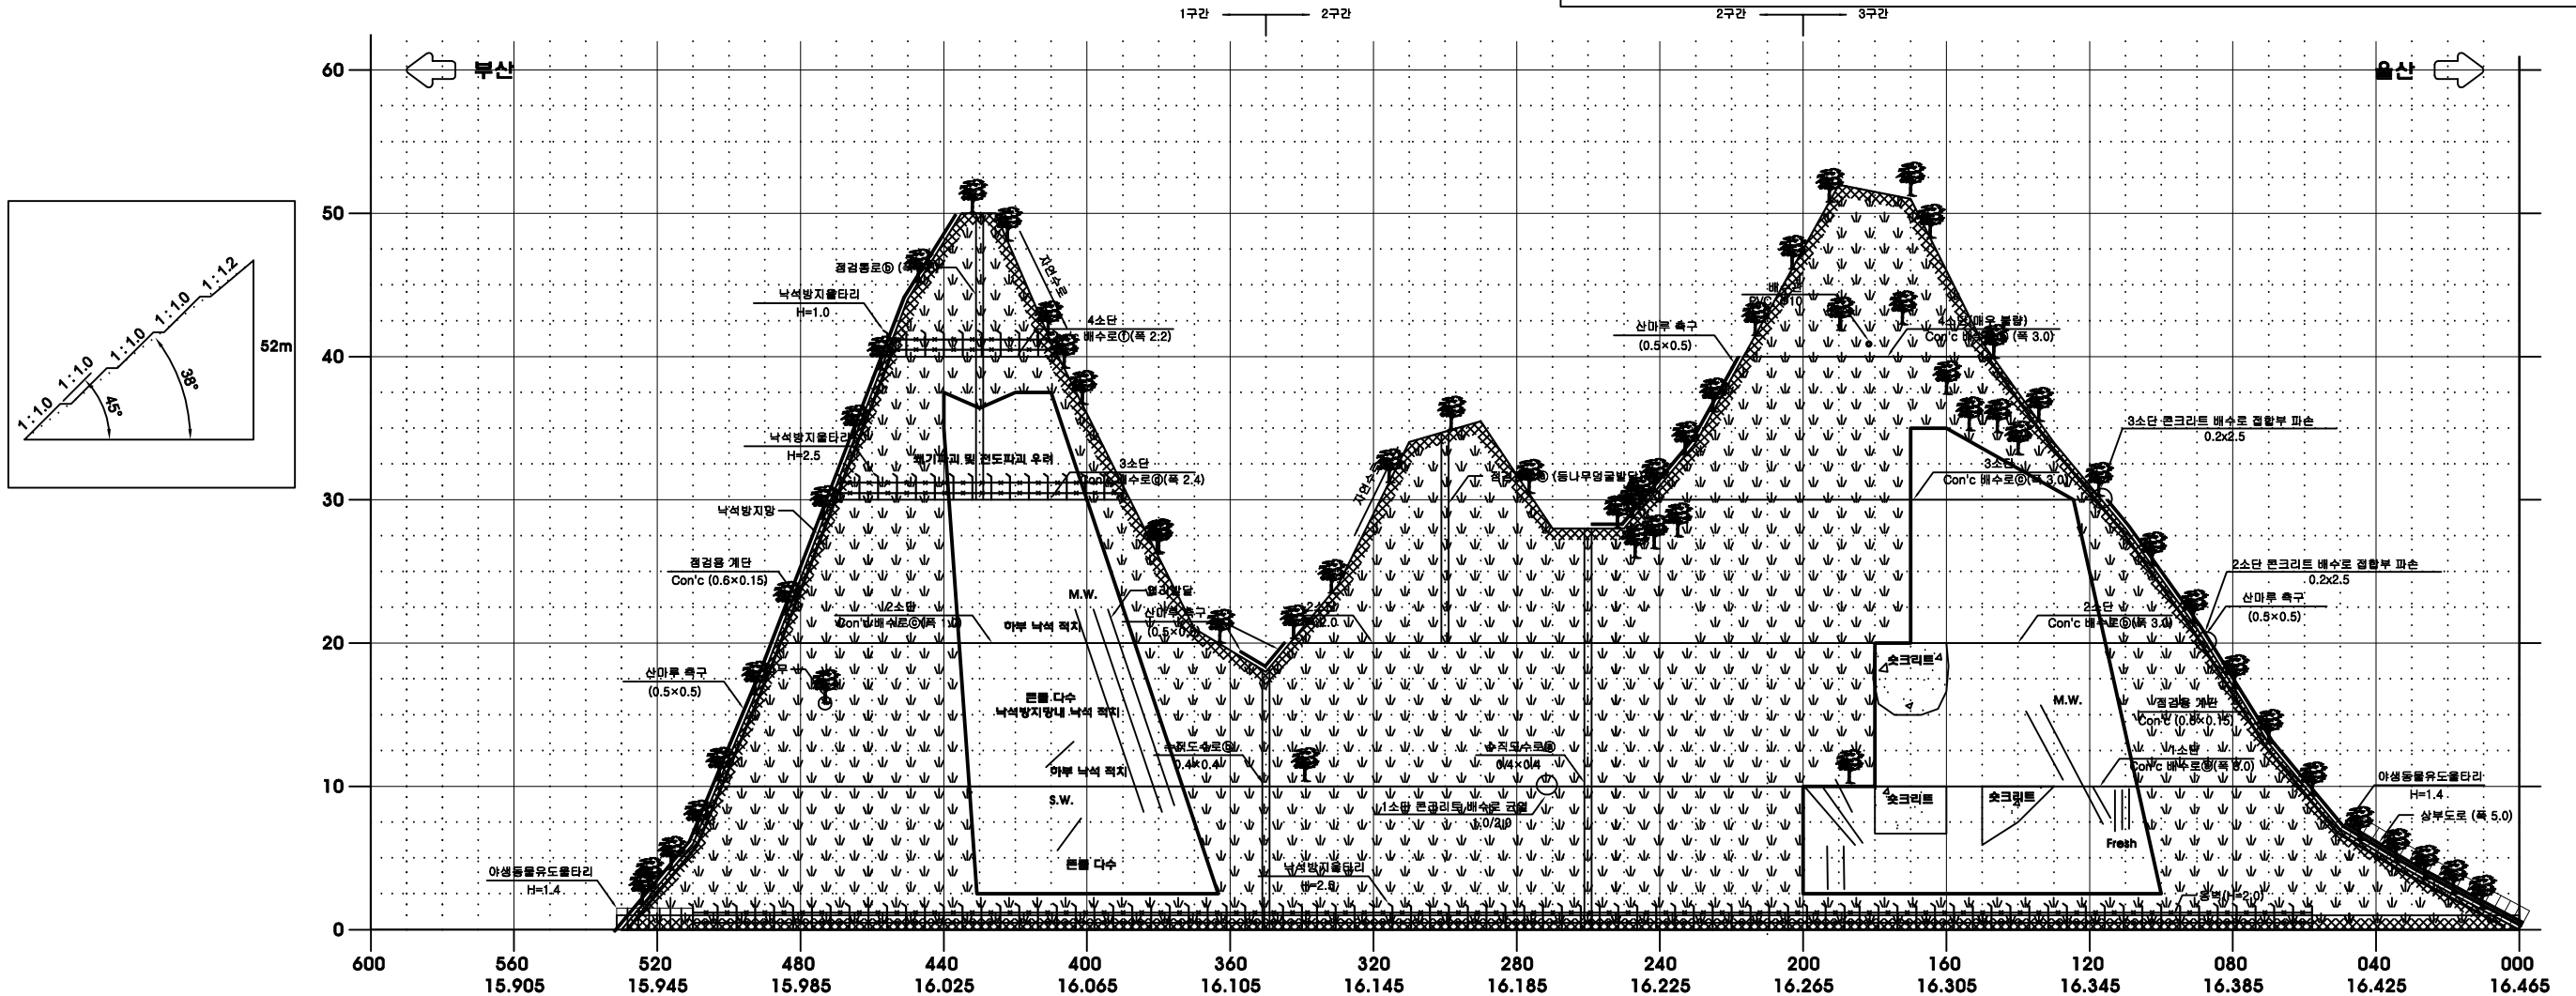
경사/방향 : 45/089 (평균경사 38)  
연 장 : 530m  
높 이 : 52m  
위 치 : 부산 15.935km~16.465km

• 일부 암노출 구간을 제외하면 식생상태가 대체로 양호함

• 집중호우 및 해빙기시 사면의 간극수압 상승, 전단강도 감소를 유발해 암탈락이나 토사유실이 발생할 수 있으므로 배수로 정비 등의 주의관찰이 필요함

• STA.0+350~530 구간에서 뜬돌 및 낙석방지망 내부에 낙석이 다수 적체되어 있고 절리의 특성으로 인해 켜기 및 전도파괴가 우려되나 낙석방지망이 제 역할을 하고 있는 것으로 조사됨

• STA.0+300 위치의 점검통로㉔, STA.0+150~210 구간의 4소단 배수로에 등나무 덩굴이 매우 발달된 상태로 향후 유지관리를 위한 점검로 확보가 요구됨

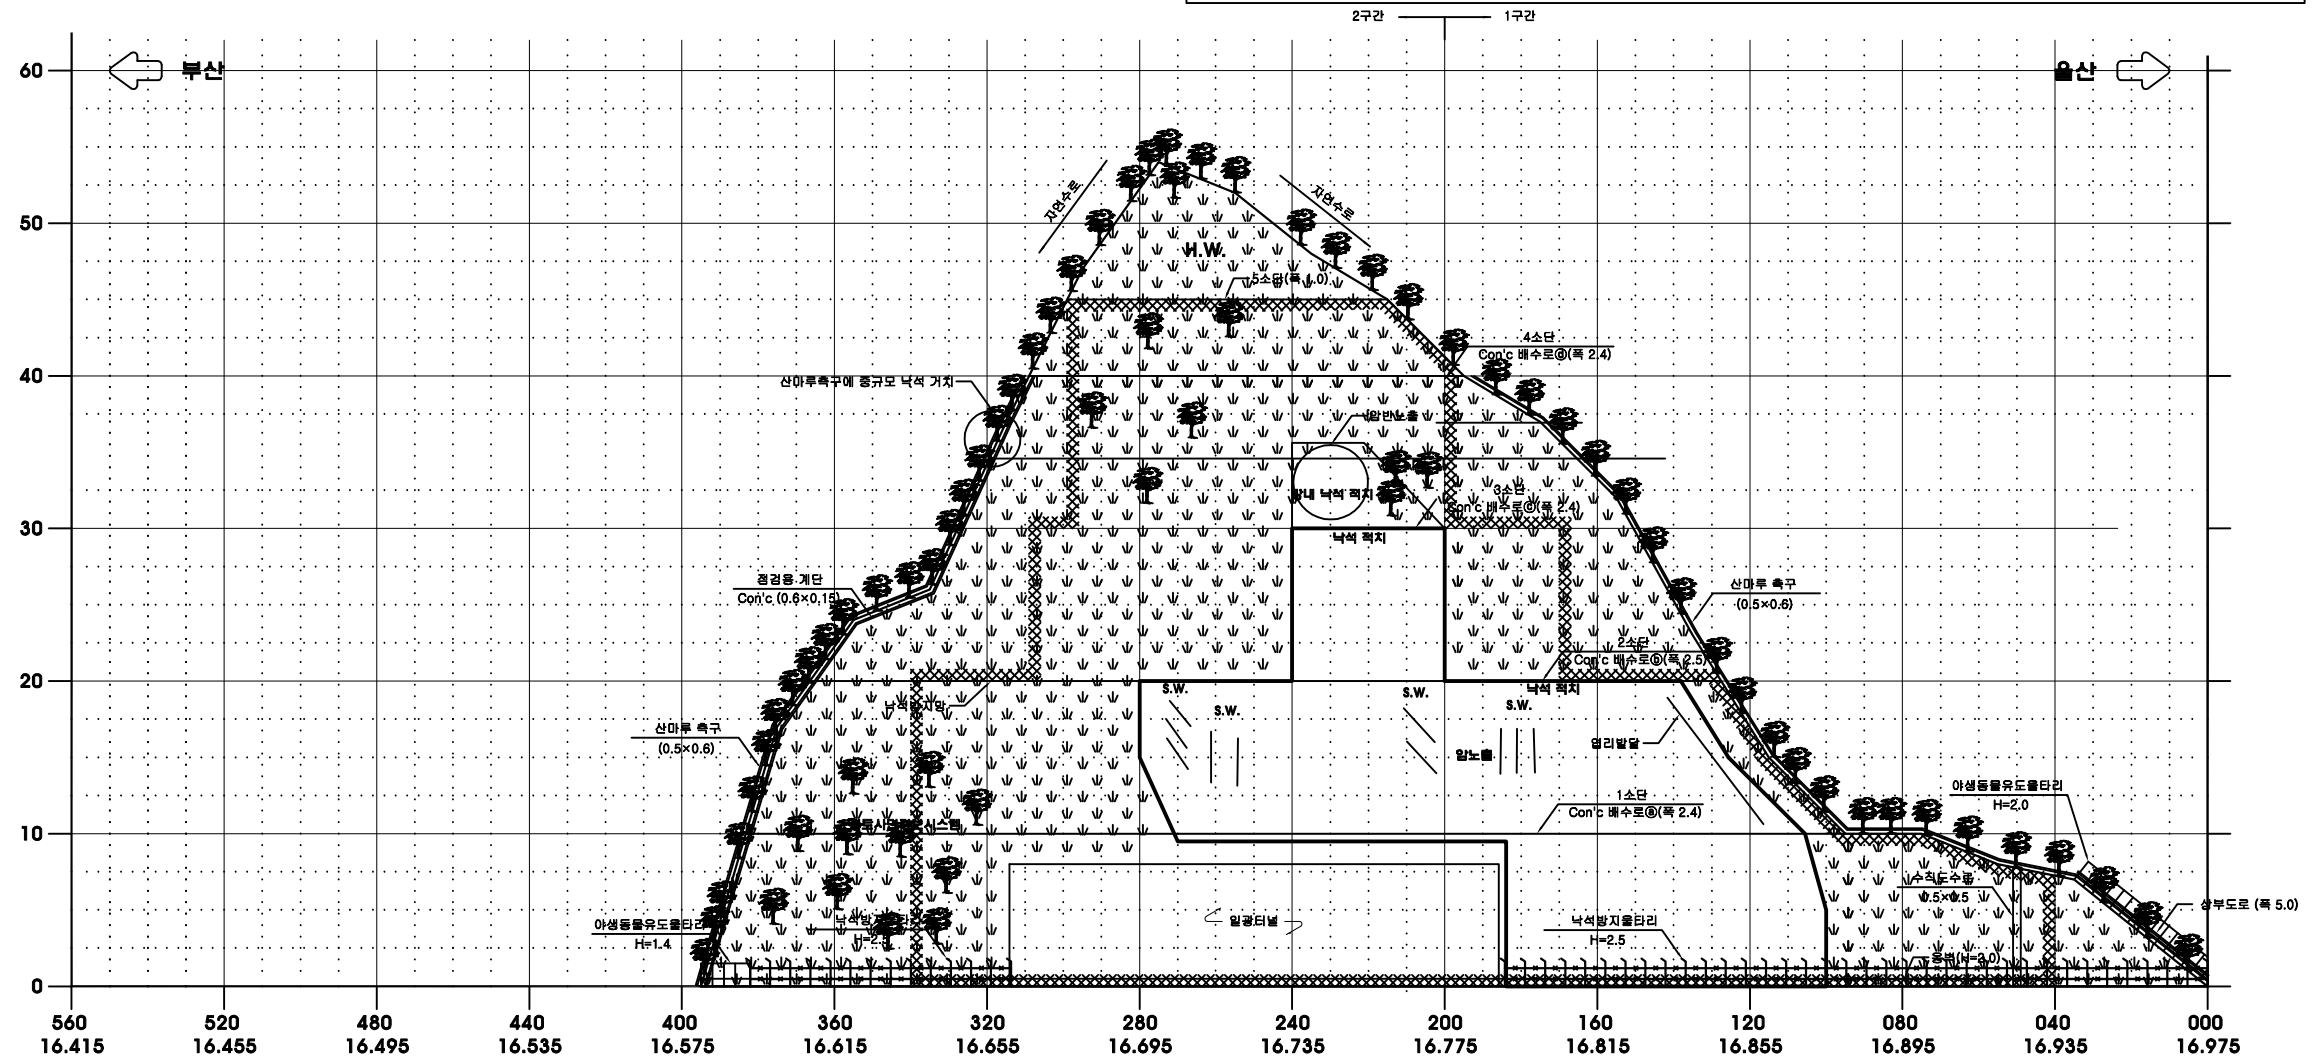
경사/방향 : 45/106 (평균경사 39)  
연 장 : 395m  
높 이 : 54m  
위 치 : 부산 16.580km~16.975km

| Bieniawski의 RMR분류 | | | | | | | | | | | | N o. | 1구간 | | | 2구간 | | | 3구간 | | | | | | | | | | | |
|---|---|---|---|---|---|---|---|---|---|---|---|---|---|---|--|---|---|---|---|--|--|--|--|--|--|--|--|--|--|--|
| 조 사 자 소 견 | 위험도 | | 피해도 | | • 일부 암노출 구간을 제외하면 식생상태가 대체로 양호함<br>• 집중호우 및 해빙기시 사면의 간극수압 상승, 전단강도 감소를 유발해 암탈락이나 토사유실이 발생할 수 있으므로 배수로 정비 등의 주의관찰이 필요함<br>• 절리가 발달하여 소규모 낙석이 다수 확인되었고 STA.0+230 위치의 2소단 상부에 다수의 낙석이 적치되어 있지만 낙석방지망이 제 역할을 하고 있는 것으로 조사됨<br>• STA.0+320 위치의 산마루 측구에 적치되어 있는 중규모 낙석으로 인해 집중호우시 나뭇가지 등이 측구를 막게 되어 배수성능이 저하될 우려가 있으므로 제거 요함 | | | | | | | | | | | | | | | | | | | | | | | | | |

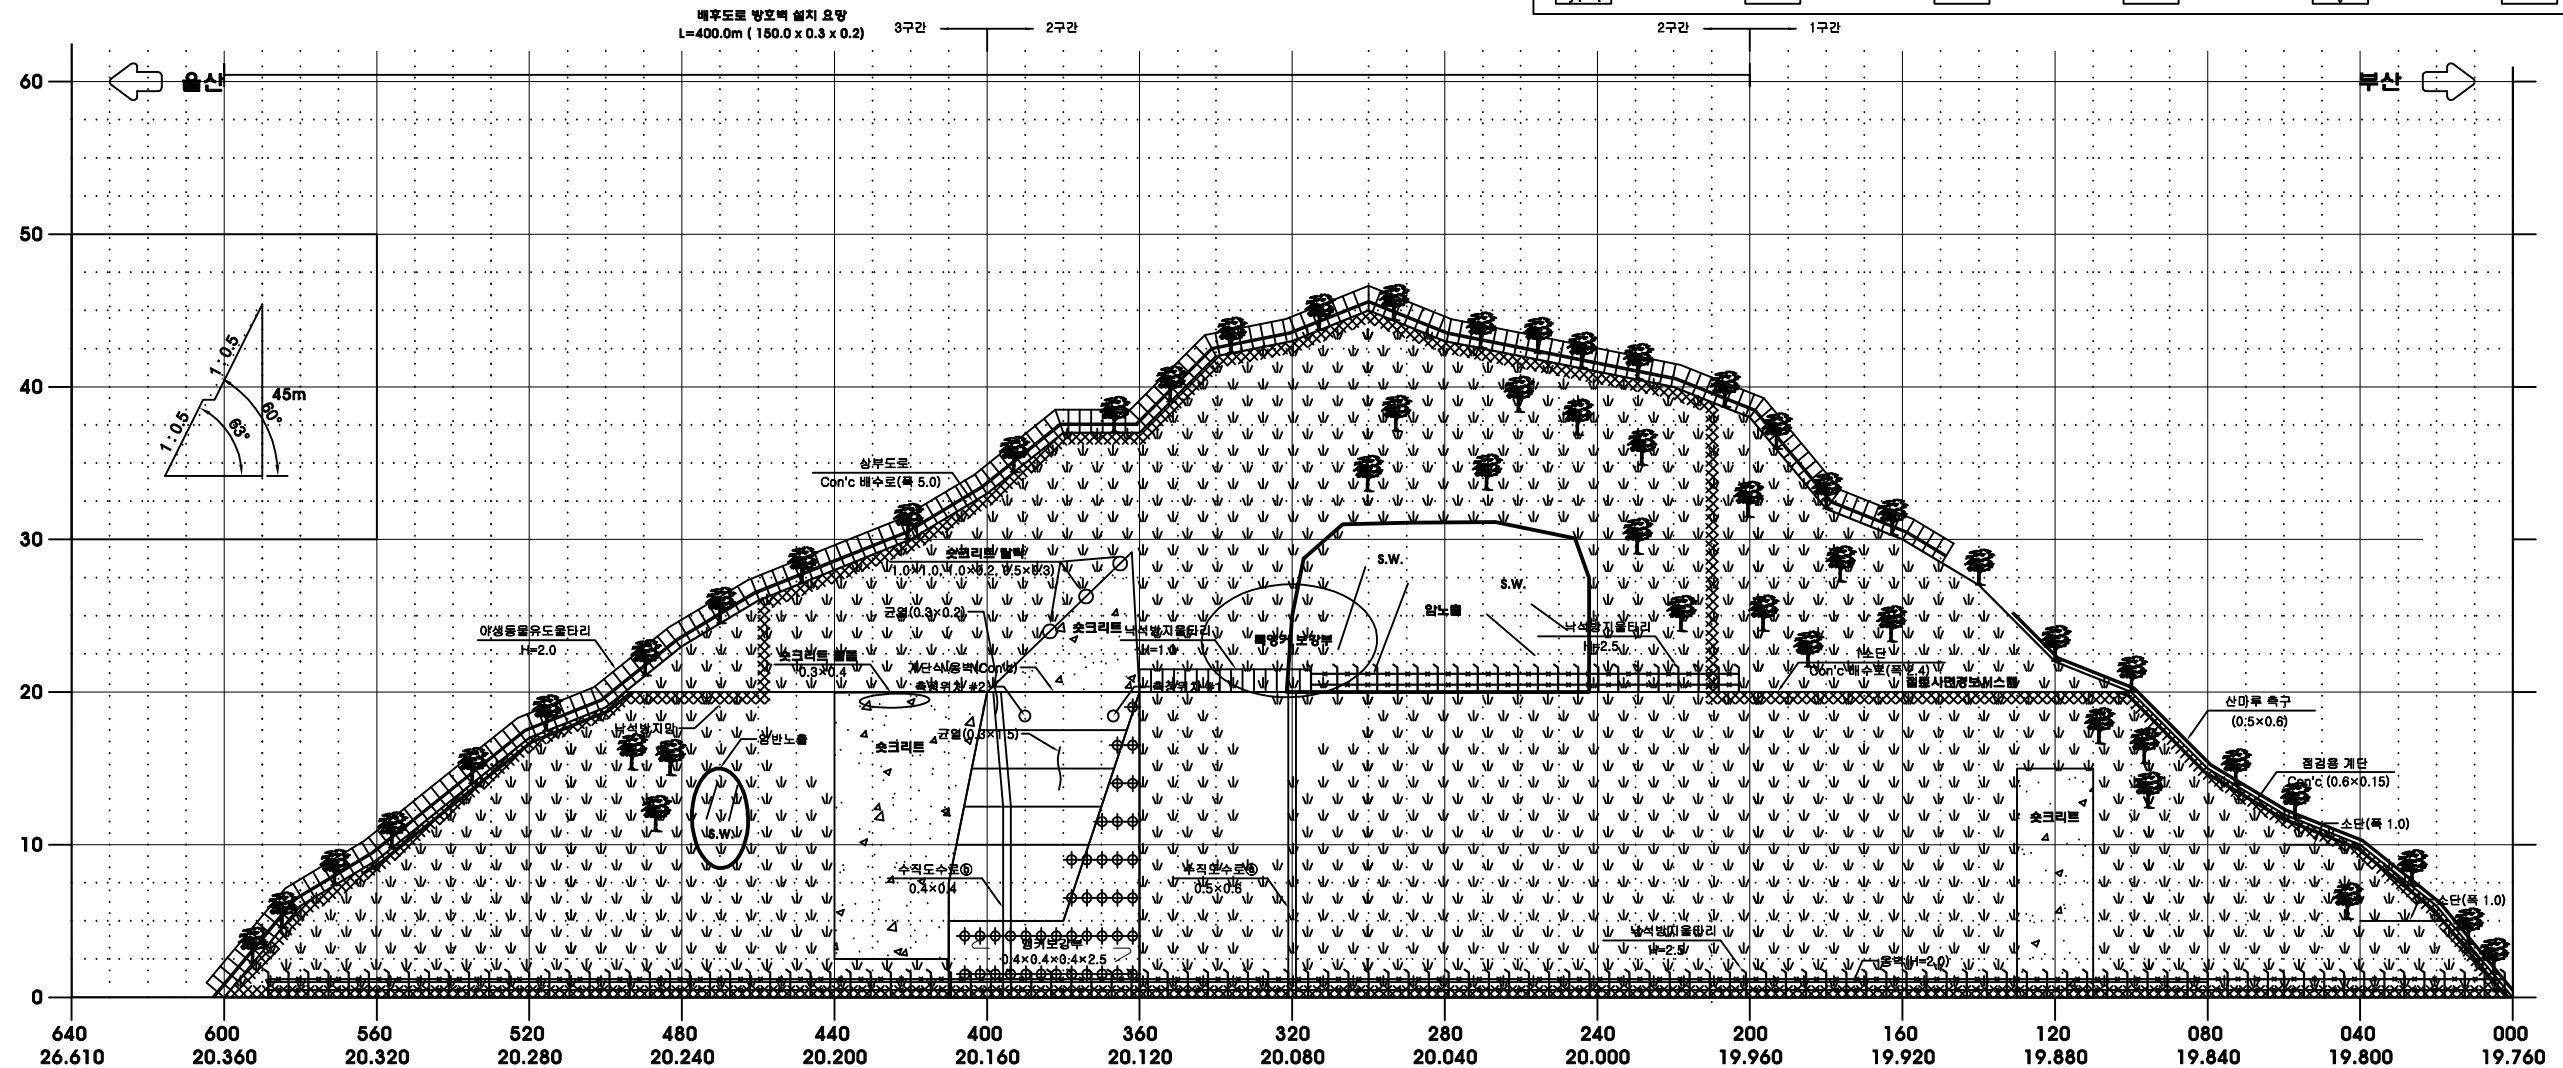
경사/방향 : 63/310 (평균경사 60)  
연 장 : 600m  
높 이 : 45m  
위 치 : 울산 19.760km~20.360km

- 일부 암노출 구간을 제외하면 식생상태가 대체로 양호함
- 집중호우 및 해빙기시 사면의 간극수압 상승, 전단강도 감소를 유발해 암탈락이나 토사유실이 발생할 수 있으므로 배수로 정비, 배후도로 설치 등이 필요
- STA.0+110~130 1소단 하부, STA.0+360~440 1소단 상·하부에 숏크리트가 보강되어 있고 돌뿔 1개소, 탈락 3개소의 손상이 확인되었으며 손상부로 물이 침투할 수 있으므로 보수가 필요함
- 계단식 옹벽의 상태는 양호하나 균열이 1개소 확인되었고 1소단 상부 STA.0+240~340 구간의 록앵커는 전체적으로 다소 부식이 발생하였고 보호캡 손실과 플레이트 고정 볼량이 확인되어 보수·보강이 필요함

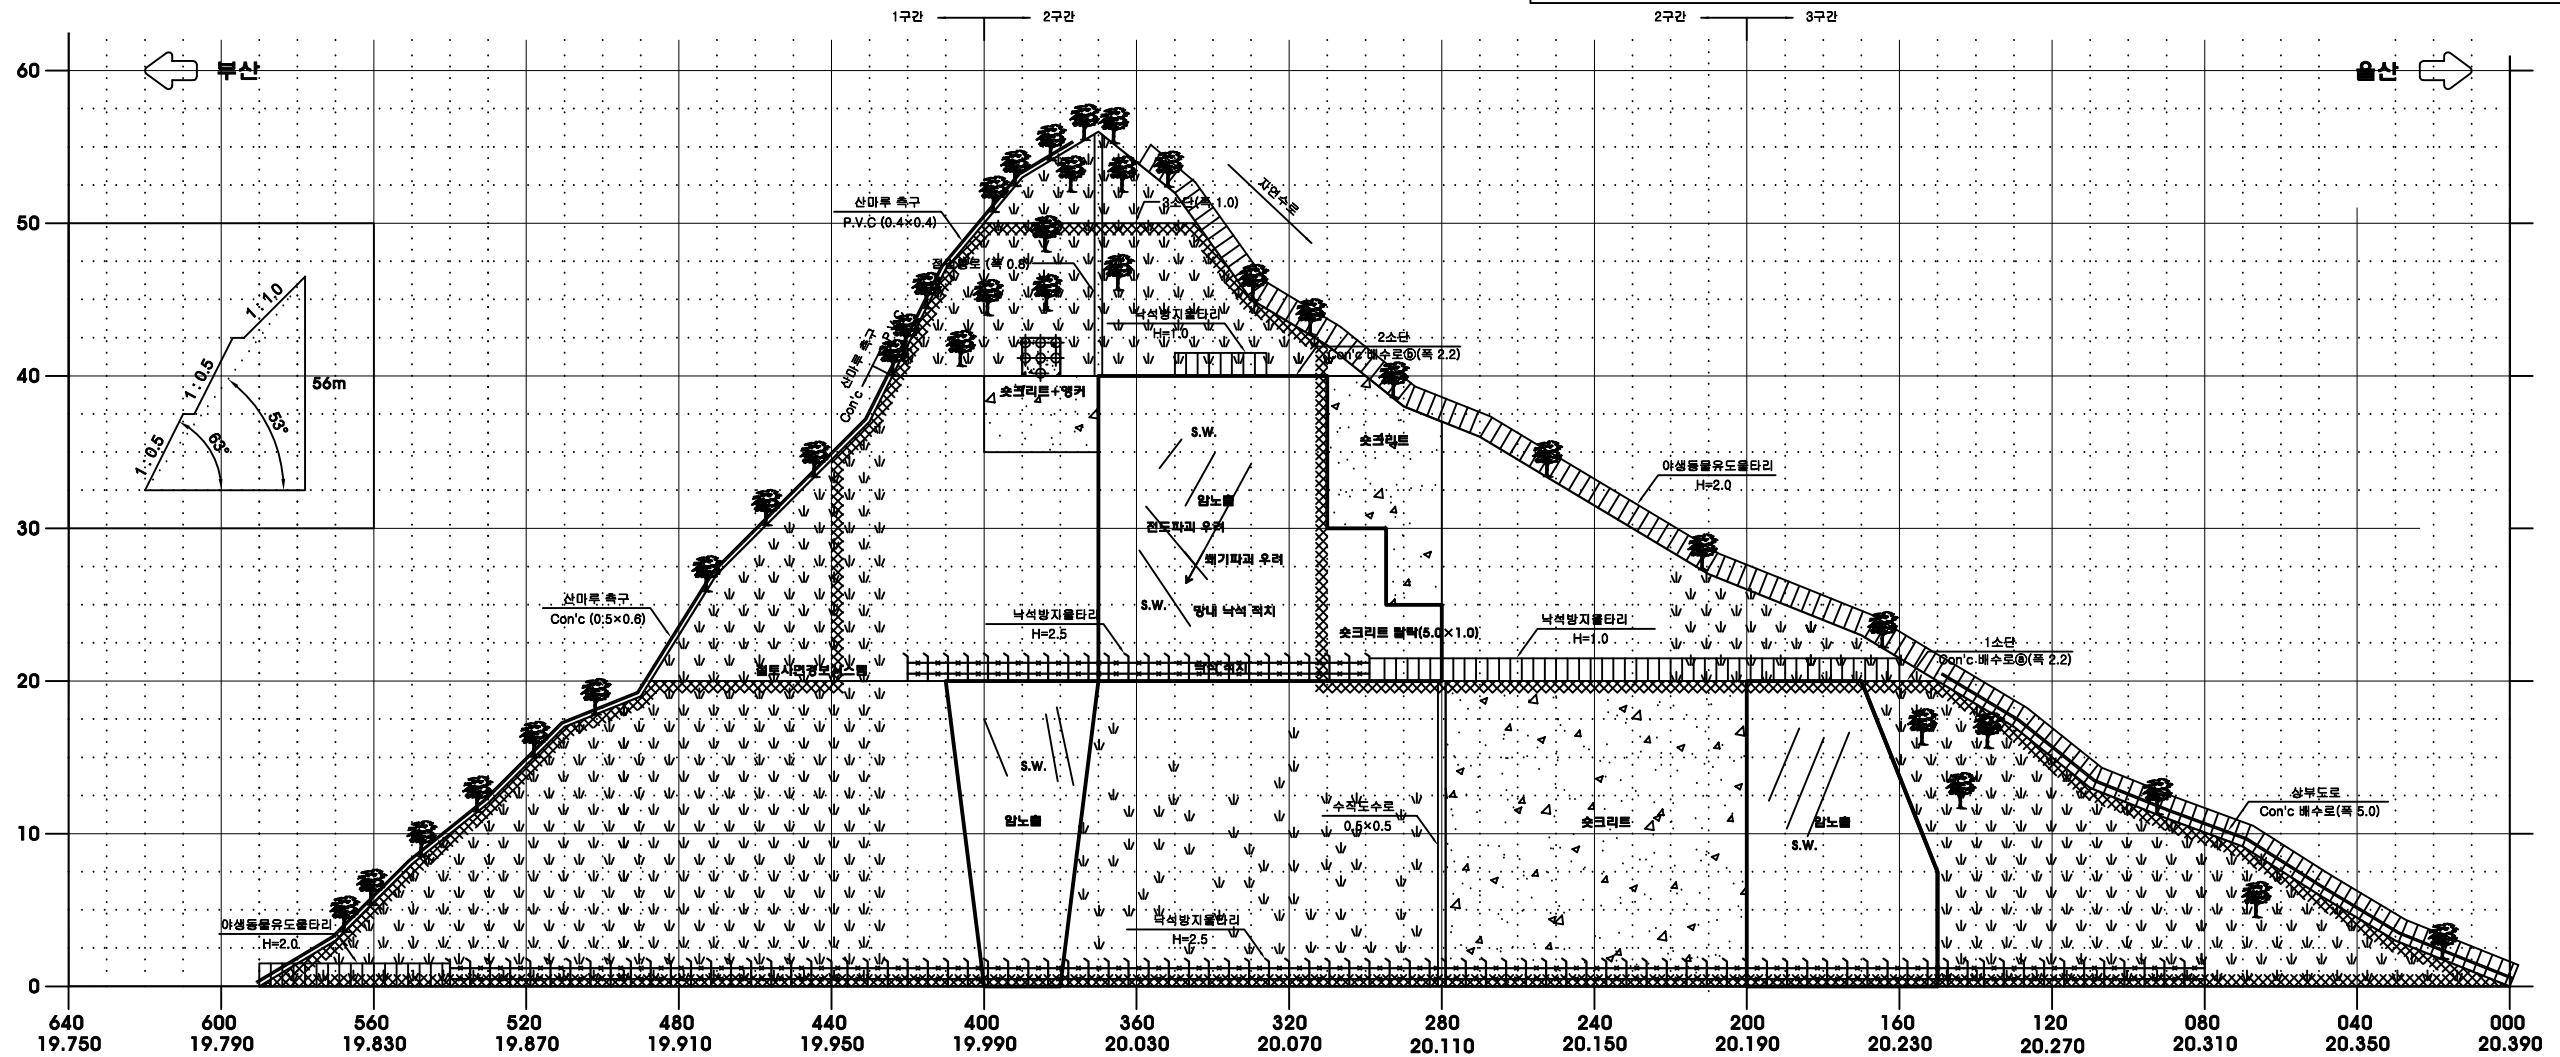
경사/방향 : 63/130 (평균경사 53)  
연 장 : 590m  
높 이 : 56m  
위 치 : 부산 19.800km~20.390km

| Bieniawski의 RMR분류 | | | | | | | | | | | | N o. | 1구간 | | | 2구간 | | | 3구간 | | | | | | | | | | | | |
|---|---|---|---|---|---|---|---|---|---|---|---|---|---|--|--|---|---|---|---|---|---|---|---|--|--|--|--|--|--|--|--|
| 조 사 자 소 견 | 위험도 | | 피해도 | | <div>• 일부 암노출 구간은 식생이 불량하고 시·중점부 및 정상부는 일부 양호함</div> <div>• 집중호우 및 해빙기시 사면의 간극수압 상승, 전단강도 감소를 유발해 암탈락이나 토사유실이 발생할 수 있으므로 배수로 정비 등의 주의관찰이 필요함</div> <div>• 2소단 상부 암노출 구간(STA.0+310~370)에 낙석이 다수 적쳐, 절리의 특성으로 인해 켜기 및 전도파괴가 우려되나 낙석방지망이 제 역할을 하고 있는 것으로 조사됨</div> <div>• 반발경도시험에 따른 암반의 강도는 보통암~경암이나 사면의 경사 1:0.5(경암 1:0.5, 한국도로공사)는 불안전측으로 판단되며 불연속면의 방향성이 불리하니 암 탈락의 진행성 여부를 필히 확인하여야 함</div> | | | | | | | | | | | | | | | | | | | | | | | | | | |

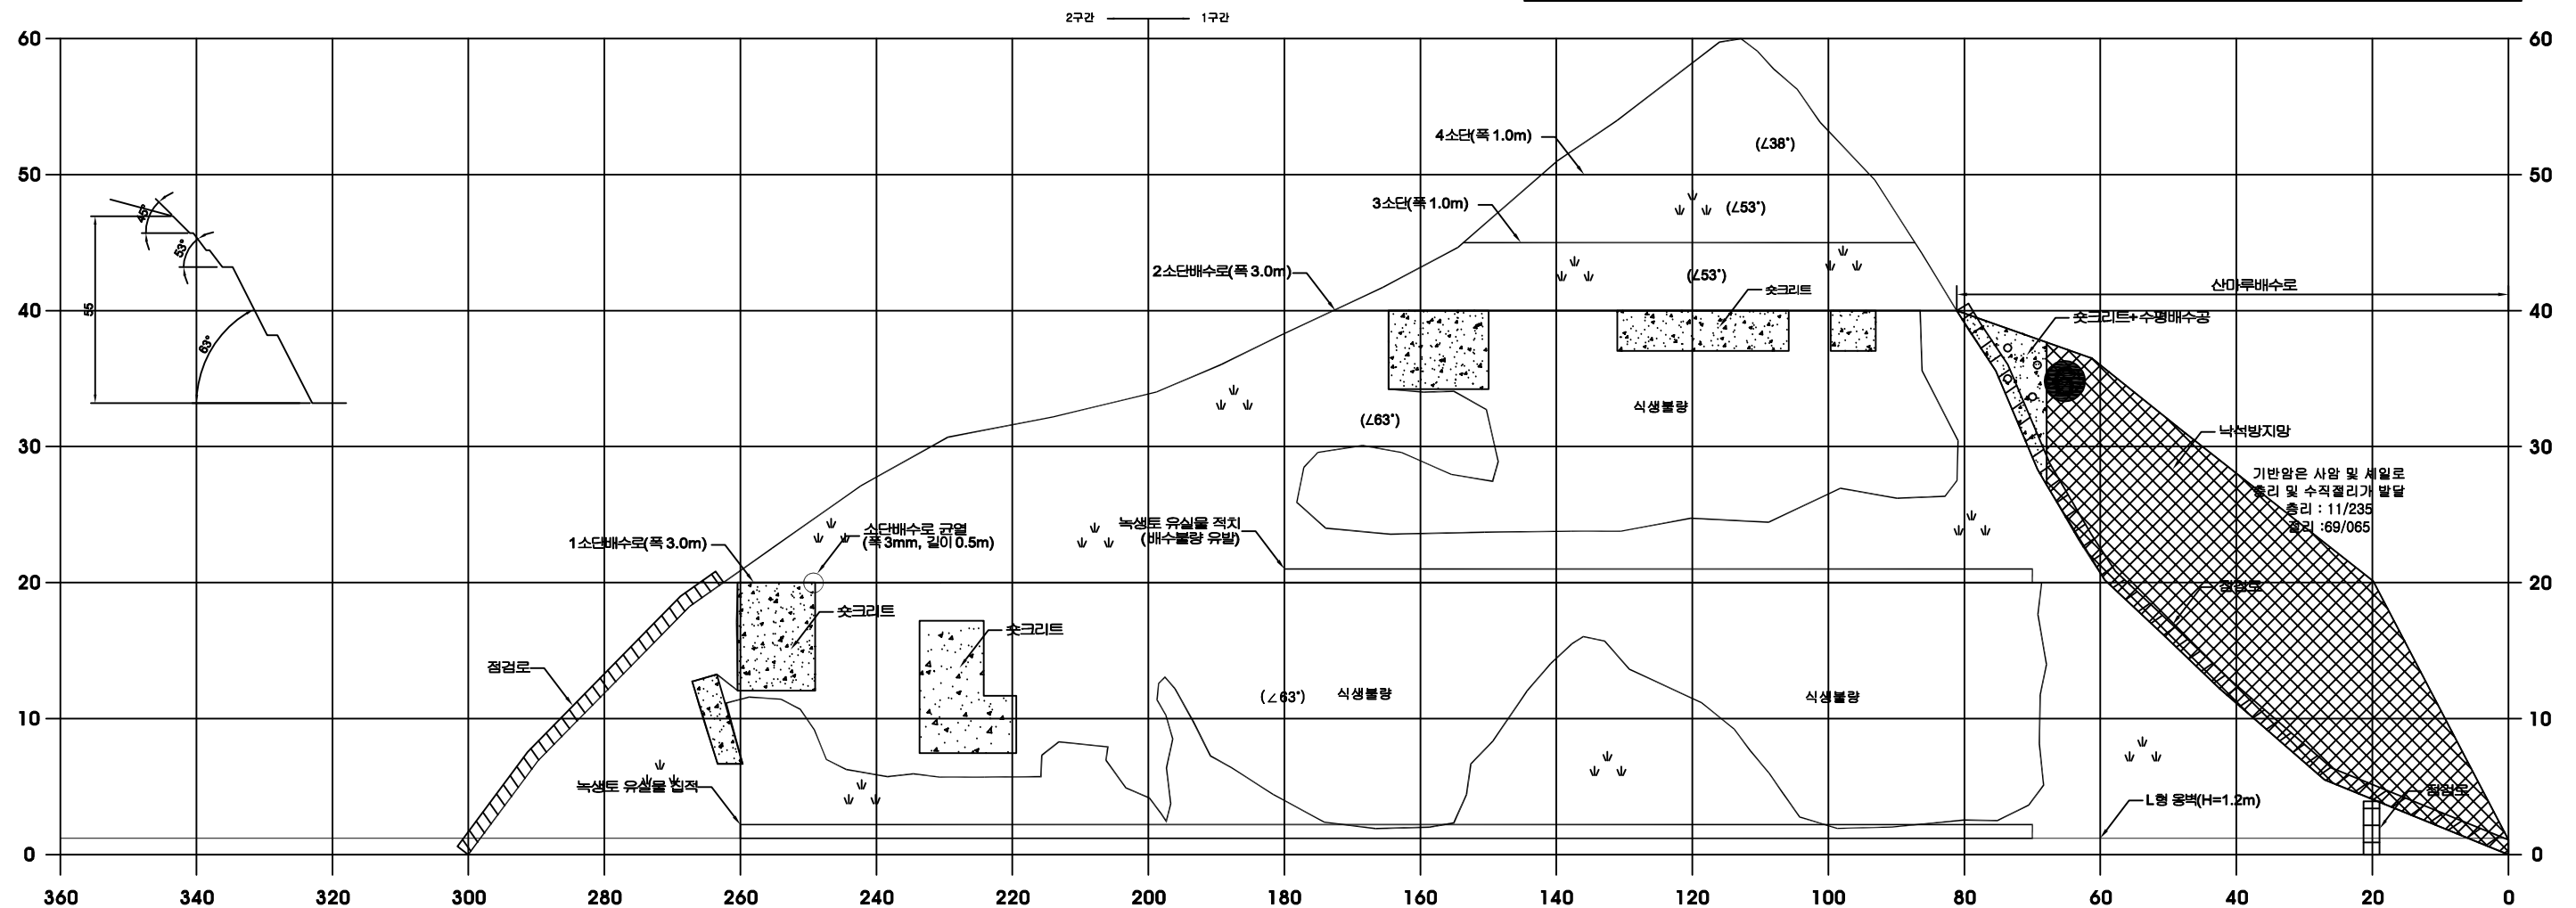
| Bieniawski의 RMR분류 | | | | | | | | | | | | N o. | 1구간 | | | 2구간 | | | 3구간 | | | | | | | | | | | |
|---|---|---|---|---|---|---|---|---|---|---|---|---|---|---|---|---|---|---|---|---|--|--|--|--|--|--|--|--|--|--|
| 조 사 자 소 견 | 위 험 도 | | 피 해 도 | | • 전반적인 비탈면의 시공상태는 양호하며 녹색토공법이 전구간에 적용되었으나 2소단 하부와 1소단 하부구간의 식생이 불량한 상태<br>• 녹색토의 유실물이 1소단배수로와 L형옹벽 배면에 집적되어 배수 불량을 유발시키며 1소단배수로 1개소에서 균열이 관찰<br>• 최상부 자연사면 점검 결과 인장균열, 지반변형 등의 사면 안정성에 영향을 미칠만한 특별한 손상은 관찰되지 않음 | | | | | | | | | | | | | | | | | | | | | | | | | |

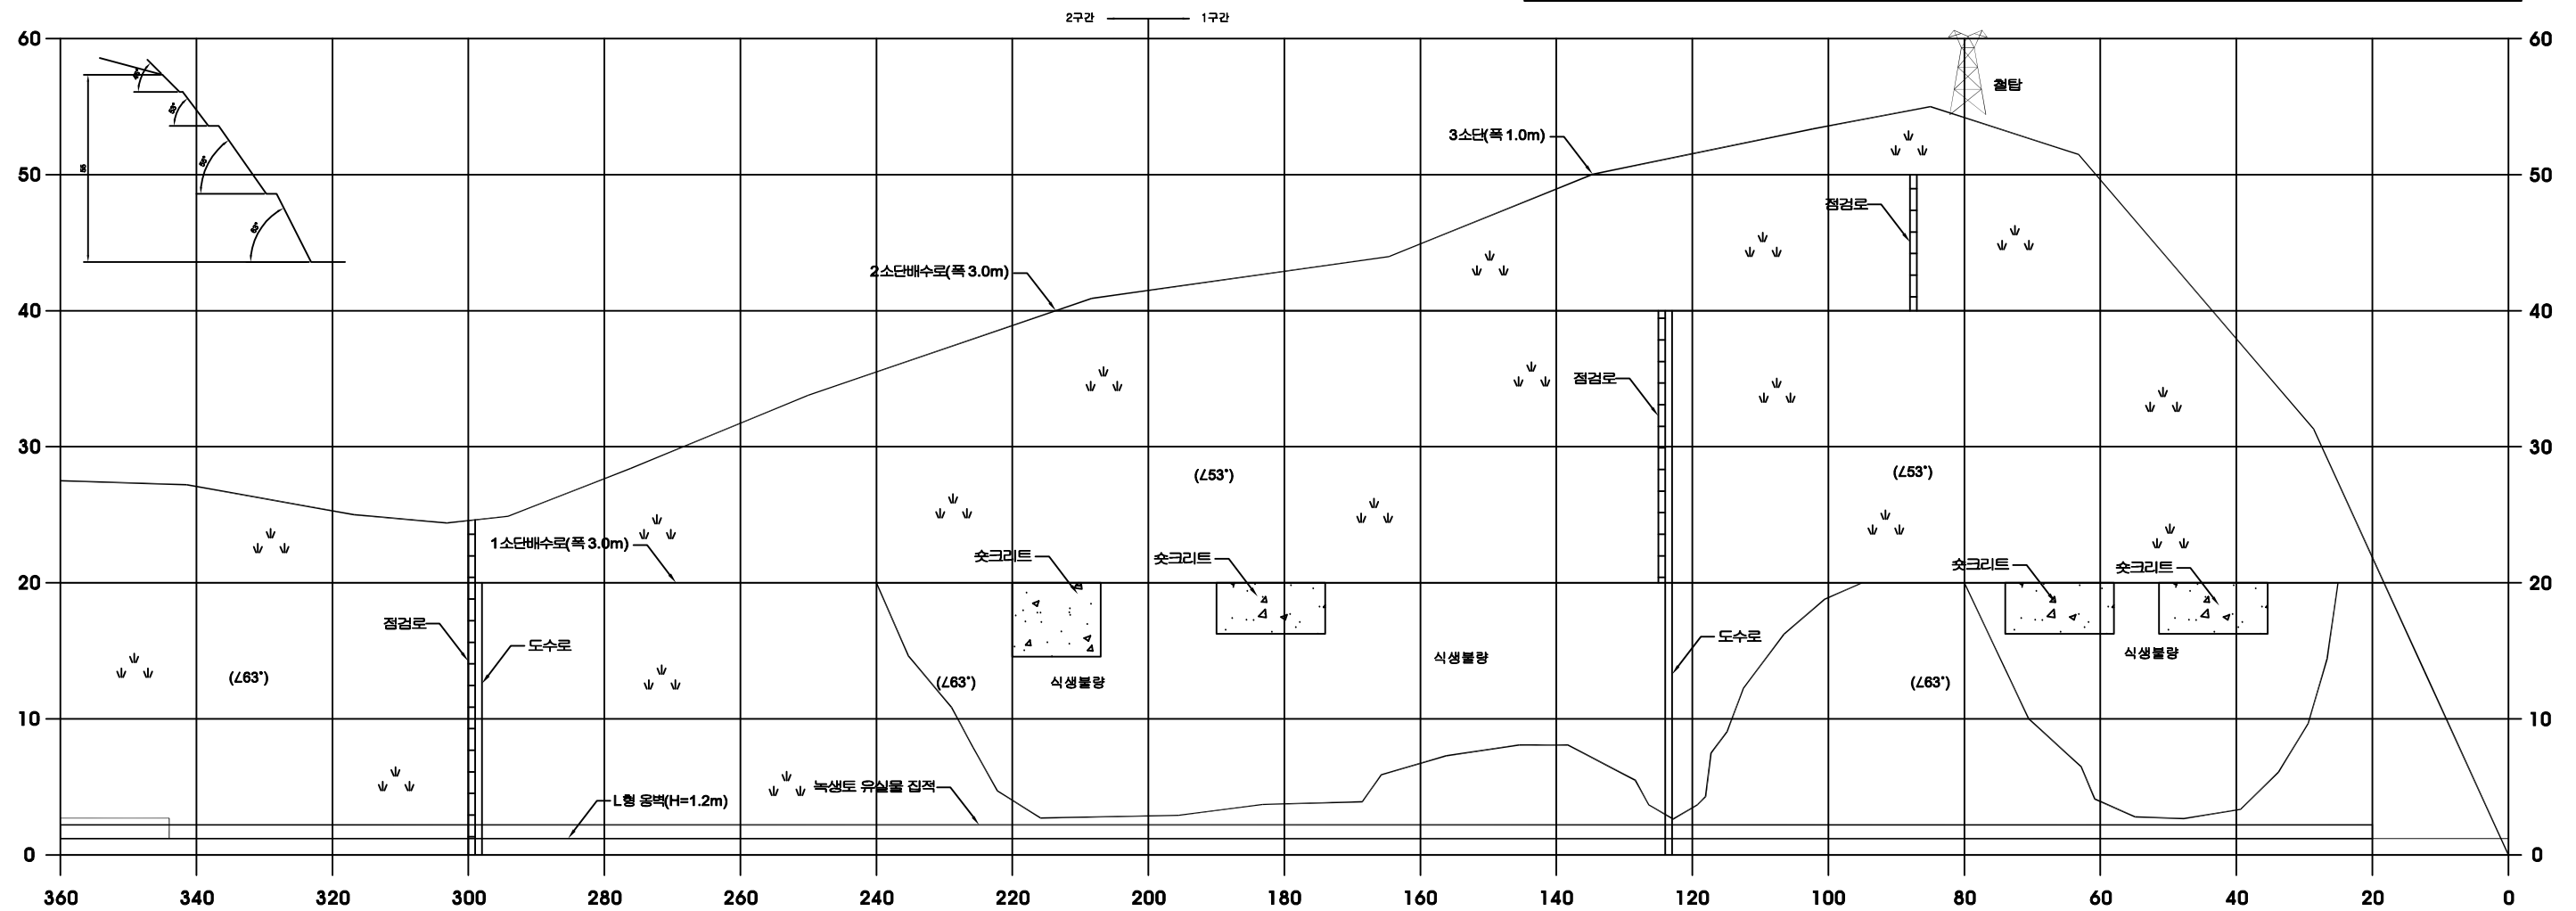
**철도사면명(위치) : 부산울산선(부산) 47.05K**

| Bieniawski의 RMR분류 | | | | | | | | | | | | N o. | 1구간 | | | 2구간 | | | 3구간 | | | | | | | | | | | |
|---|---|---|---|---|---|---|---|---|---|---|---|---|---|---|---|---|--|--|---|--|--|--|--|--|--|--|--|--|--|--|
| 조 사 자 소 견 | 위 험 도 | | 피 해 도 | | • 전반적인 비탈면의 시공상태는 양호하며 녹색토공법이 전구간에 적용되었으나 1소단 하부구간의 식생이 불량한 상태<br>• 녹색토의 유실물이 L형옹벽 배면에 집적<br>• 최상부 자연사면 점검 결과 인장균열, 지반변형 등의 사면 안정성에 영향을 미칠만한 특별한 손상은 관찰되지 않음 | | | | | | | | | | | | | | | | | | | | | | | | | |
