# 01. 절토사면

## 절토사면 외관조사 현황도(Face Map)

**철도사면명(위치) : 부산울산선(부산) 47.05K**

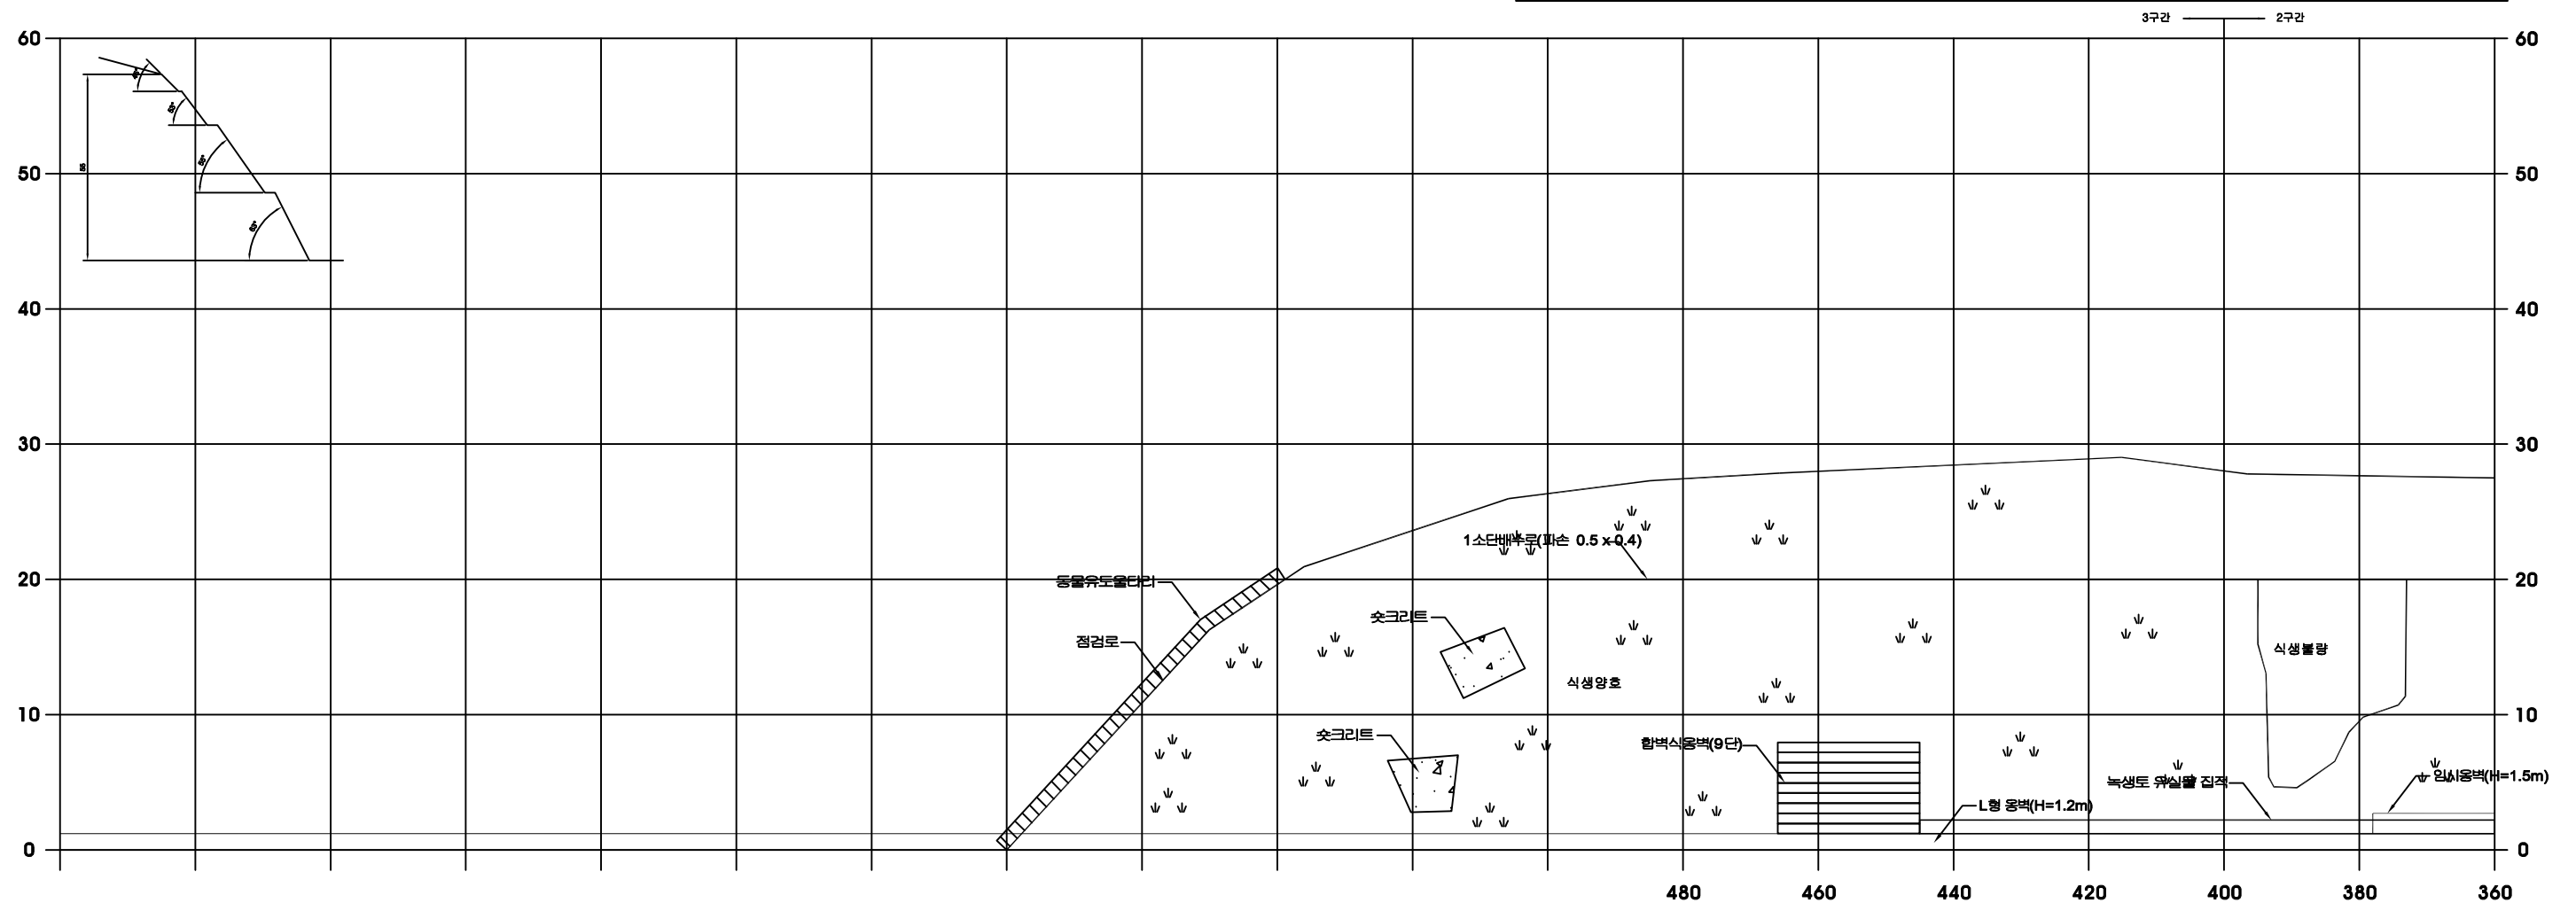
**철도사면명(위치) : 부산울산선(부산) 47.05K**

| Bieniawski의 RMR분류 | | | | | | | | | | | | N o. | 1구간 | | | 2구간 | | | 3구간 | | | | | | | | | | | |
|---|---|---|---|---|---|---|---|---|---|---|---|---|---|---|---|---|--|--|---|--|--|--|--|--|--|--|--|--|--|--|
| 조 사 자 소 견 | 위 험 도 | | 피 해 도 | | • 전반적인 비탈면의 시공상태는 양호하며 녹색토공법이 전구간에 적용되었으나 1소단 하부구간의 식생이 불량한 상태<br>• 녹색토의 유실물이 L형옹벽 배면에 집적<br>• 최상부 자연사면 점검 결과 인장균열, 지반변형 등의 사면 안정성에 영향을 미칠만한 특별한 손상은 관찰되지 않음 | | | | | | | | | | | | | | | | | | | | | | | | | |
