## 1. 11+750~12+500(부산)

### 1) 전경사진

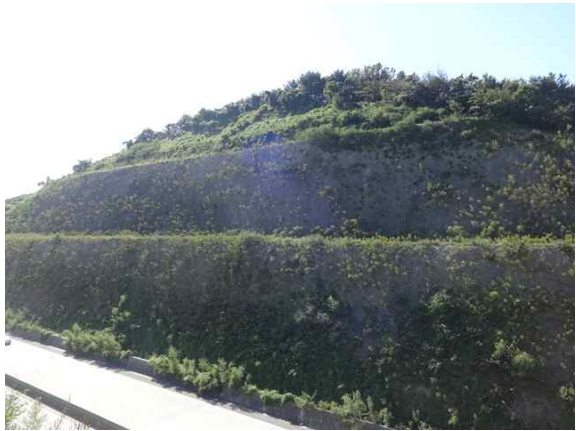
| 연 번 | 3 | 연 번 | 4 |

| 내 용 | 12.38K 1단 상부 암괴 빠짐 | 내 용 | 1~2단 식생불량 |

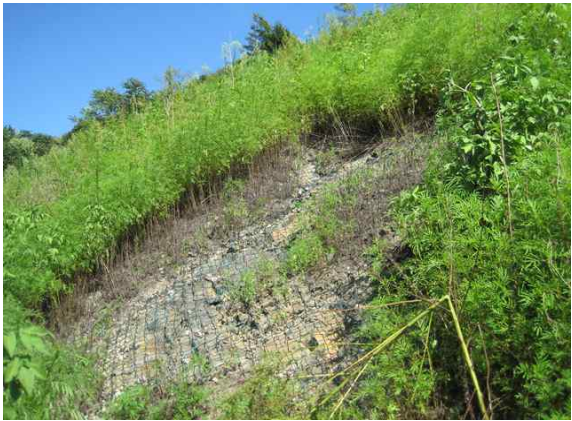
| 연 번 | 1 | 연 번 | 2 |

| 내 용 | 12.280K, 12.275K 2단 녹생토유실 | 내 용 | 12.280K, 12.275K 2단 녹생토유실 |

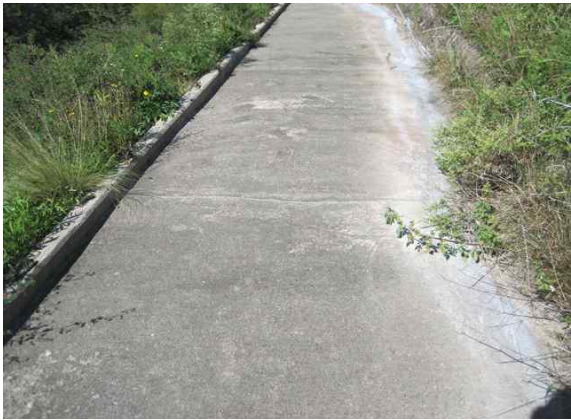
| 연 번 | 3 | 연 번 | 4 |

| 내 용 | 12.210K 1소단배수로 균열 0.5/2.0 | 내 용 | 12.220~12.300K 1소단배수로 균열 0.5/2.0 |

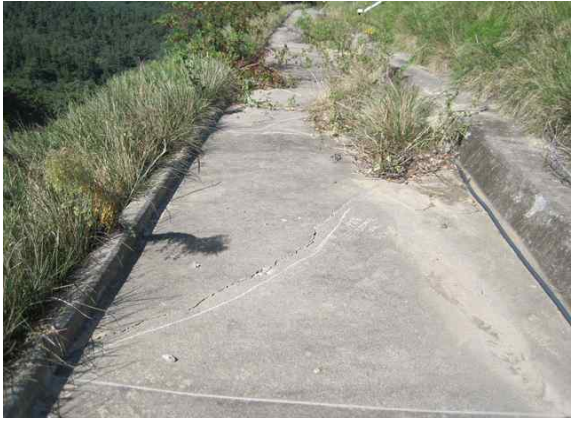
| 연 번 | 5 | 연 번 | 6 |

| 내 용 | 12.320K 2소단배수로 균열 1.0/2.5 | 내 용 | 12.334K 2소단배수로 균열 0.5/2.0 |

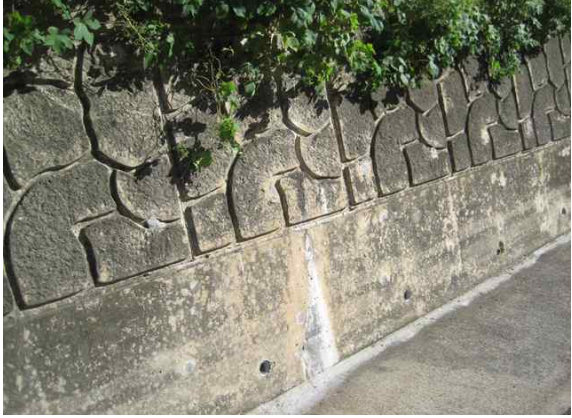
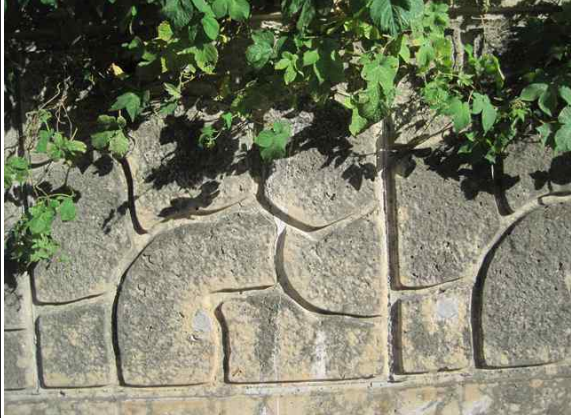
| 연 번 | 1 | 연 번 | 2 |

| 내 용 | 12.270K 하부 옹벽 균열 | 내 용 | 12.270K 하부 옹벽 균열 |

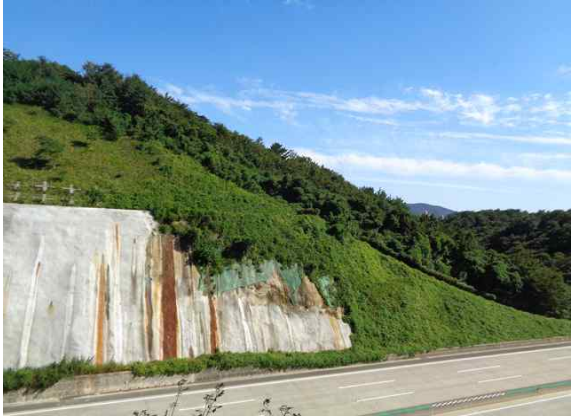
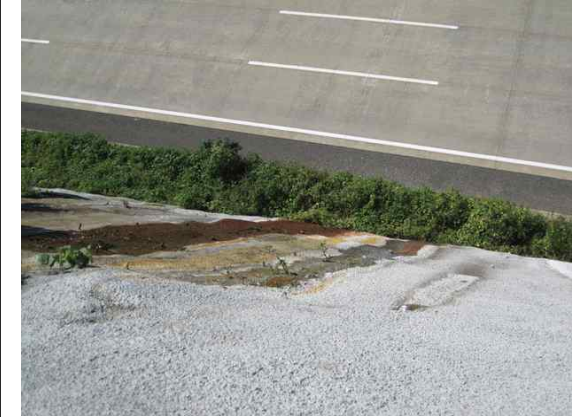
| 연 번 | 3 | 연 번 | 4 |

| 내 용 | 12.170K 1단 숏크리트 누수흔적 | 내 용 | 12.170K 1단 숏크리트 누수흔적 |

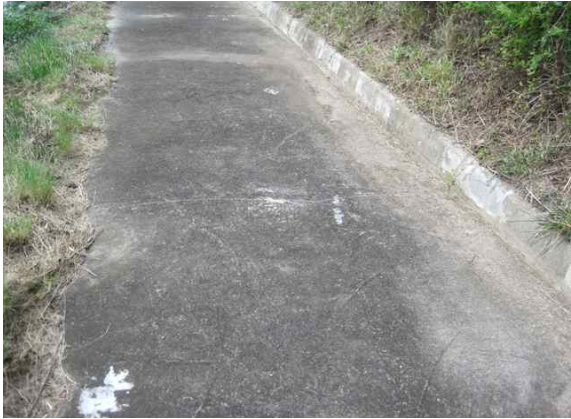
| 연 번 | 1 | 연 번 | 2 |

| 내 용 | 16.195K 1소단배수로 균열 1.0/2.0 | 내 용 | 16.375K 2소단배수로 파손 |

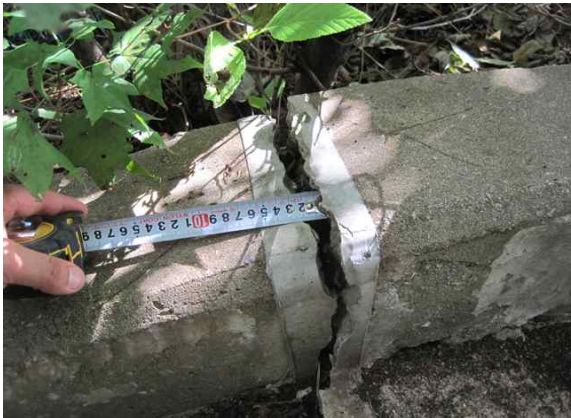
| 연 번 | 3 | 연 번 | 4 |

| 내 용 | 16.375K 2소단배수로 파손 | 내 용 | 16.345K 3소단배수로 파손 0.1×2.5 |

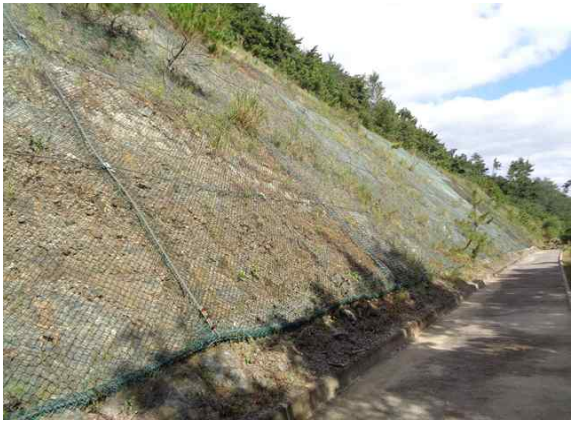
| 연 번 | 1 | 연 번 | 2 |

| 내 용 | 16.77K 2단 암노출 | 내 용 | 16.85K 2단 엽리 발달 |

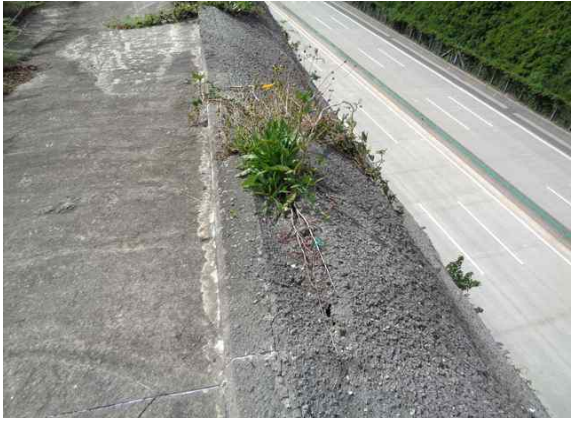
| 연 번 | 1 | 연 번 | 2 |

| 내 용 | 20.19K 1단 상부 슛크리트 들뜸 0.3×0.4 | 내 용 | 20.14K 1단 계단식옹벽 균열 0.3/1.5 |

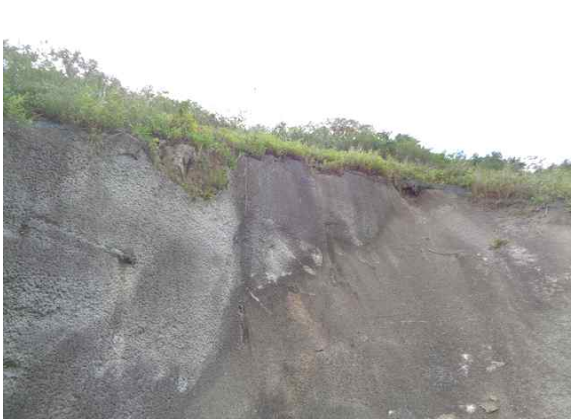
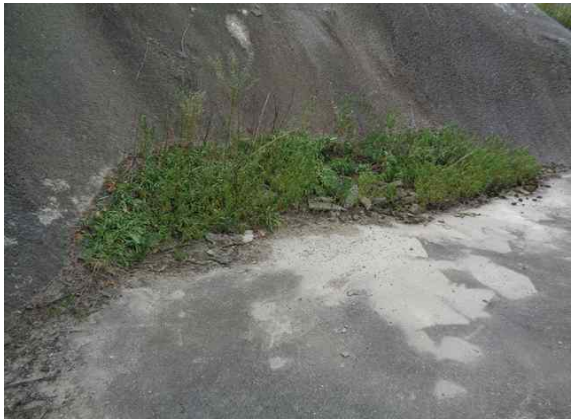
| 연 번 | 3 | 연 번 | 4 |

| 내 용 | 20.14K 2단 슛크리트 탈락 1.0×1.0 | 내 용 | 20.14K 2단 슛크리트 탈락 1.0×1.0 |

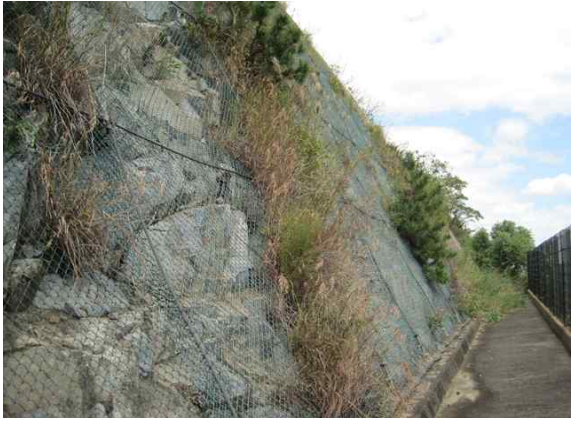
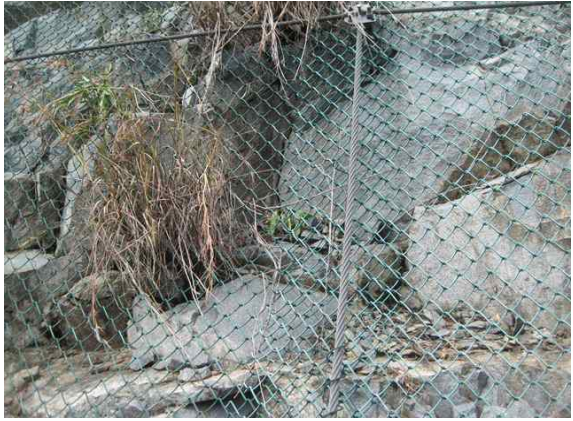
| 연 번 | 1 | 연 번 | 2 |

| 내 용 | 20.050K 2단 켜기파괴우려 60.0×20.0 | 내 용 | 20.050K 2단 켜기파괴우려 60.0×20.0 |

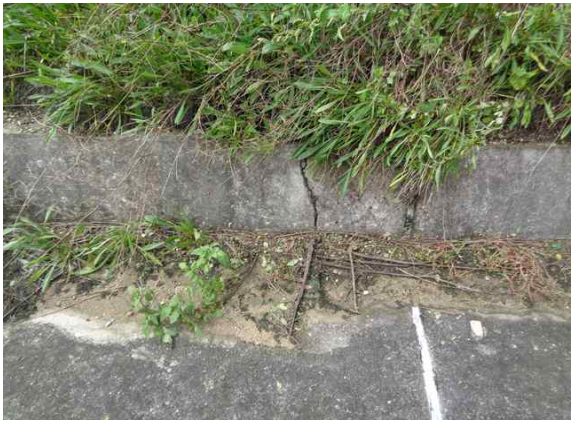
| 연 번 | 1 | 연 번 | 2 |

| 내 용 | Sta.0+250 1소단배수로 균열 0.3/0.5 | 내 용 | 2소단배수로 상태양호 |

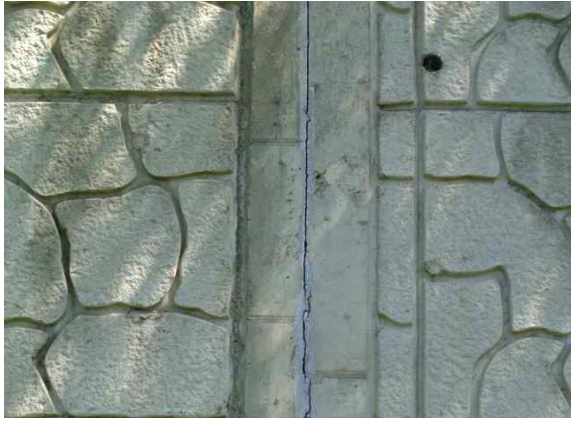
| 연 번 | 1 | 연 번 | 2 |

| 내 용 | J01 실란트 파손 | 내 용 | J01 실란트 파손 |

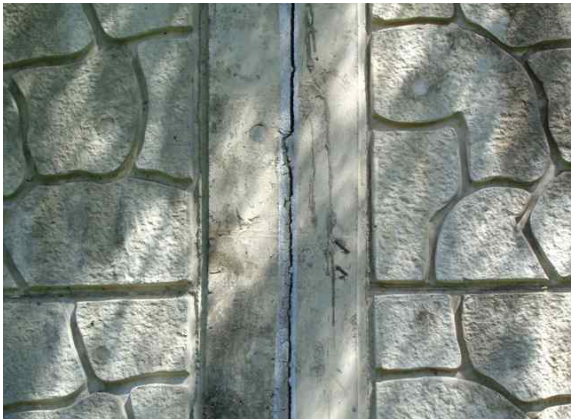
| 연 번 | 3 | 연 번 | 4 |

| 내 용 | J02 실란트 파손 | 내 용 | S09 균열 0.2/4.0 -신규- |

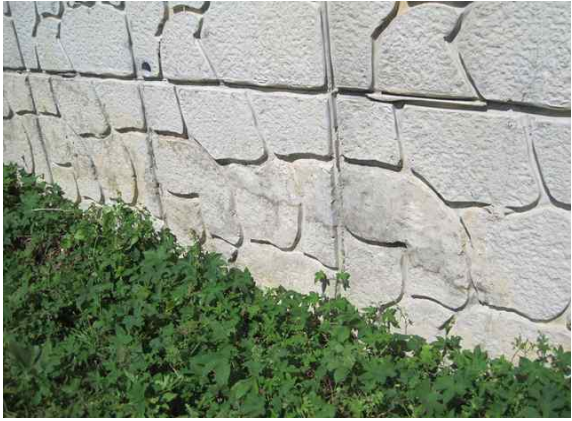
| 연 번 | 5 | 연 번 | 6 |

| 내 용 | S09 표면처리불량 보수 | 내 용 | S9 실란트열화 L=6.0m |

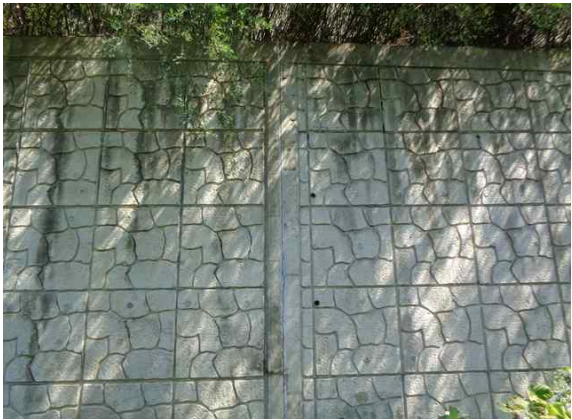
| 연 번 | 7 | 연 번 | 8 |

| 내 용 | S10 표면오염 20.0×4.0 | 내 용 | S10 균열 0.2/1.5 |
