부산울산선 11.75k(부산) 등 12개소 비탈면·옹벽 정밀안전점검 및 성능평가용역

1.1 과업명 : 부산울산선 11.75k(부산) 등 12개소 비탈면·옹벽 정밀안전점검 및 성능평가용역

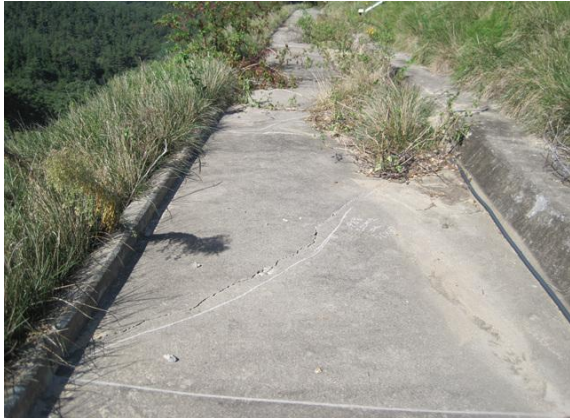
| 내 용 | 12.210K 1소단배수로 균열 0.5/2.0 | 내 용 | 12.220~12.300K 1소단배수로 균열 0.5/2.0 |

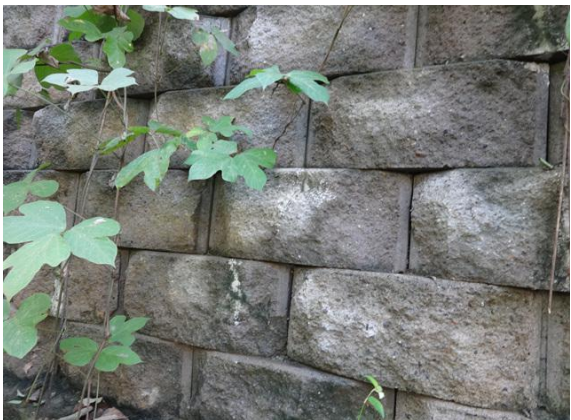
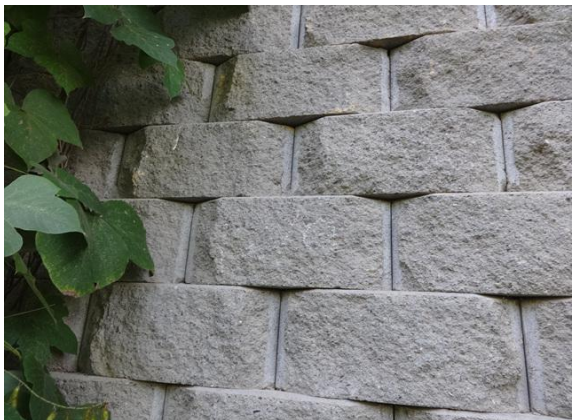
| 내 용 | S12 블럭균열 L=0.2m | 내 용 | S11 블럭균열 L=0.2m |

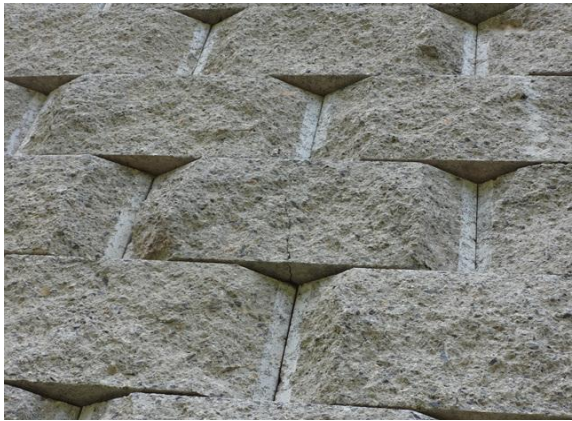
| 내 용 | S11 블럭파손 0.2×0.2 | 내 용 | S10 블럭균열 L=0.2m |

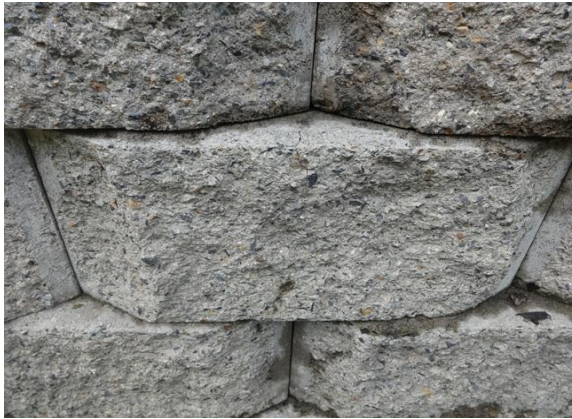
| 내 용 | S10 블럭파손 0.1×0.1 | 내 용 | S06 블럭균열 L=0.2m |

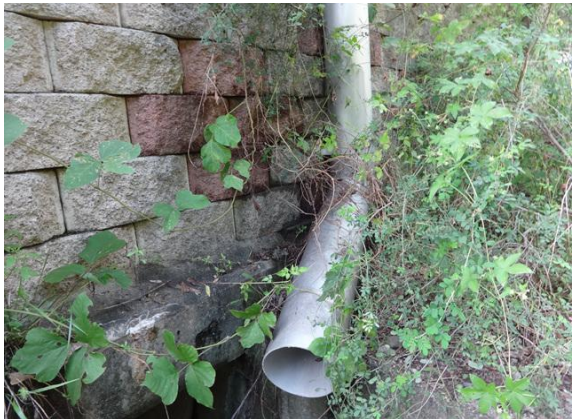
| 내 용 | S03 블럭균열 0.2m | 내 용 | S03 블럭파손 0.2×0.3 |

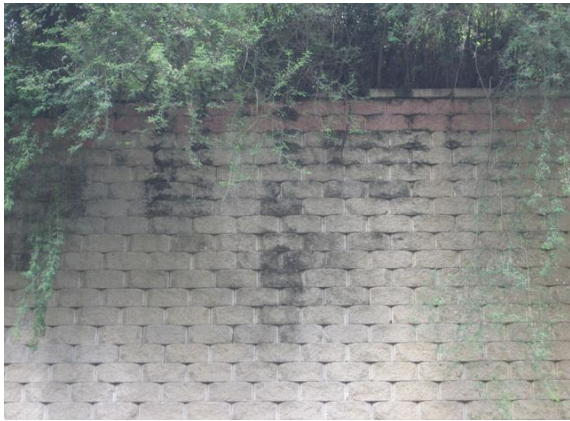
| 내 용 | S03 블럭균열 L=0.2m | 내 용 | S03 표면오염 0.3×1.0×2EA |

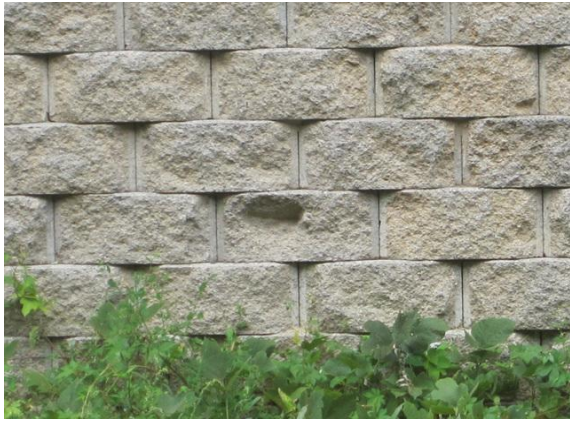
| 내 용 | S05 표면오염 3.0×10.7 | 내 용 | S09 블럭파손 0.1×0.1 |

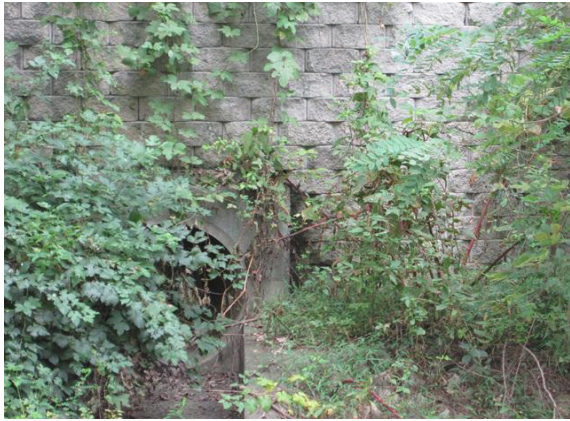
| 내 용 | S12 표면오염 5.0×8.0 | 내 용 | S12 누수흔적 0.2×0.5×2EA |

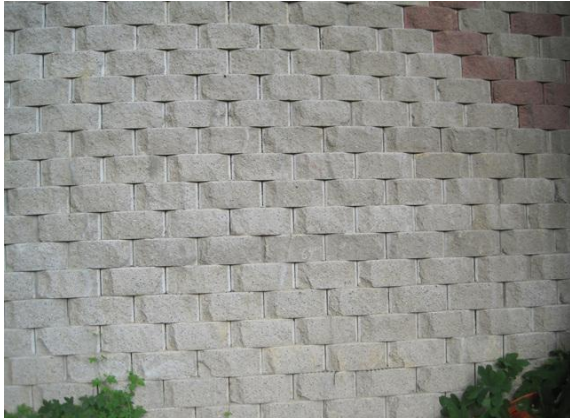
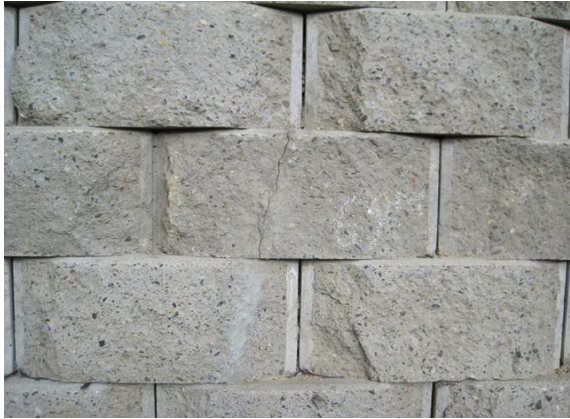
| 내 용 | S04 블럭균열 L=0.2m×8EA | 내 용 | S04 블럭균열 L=0.2m×8EA |

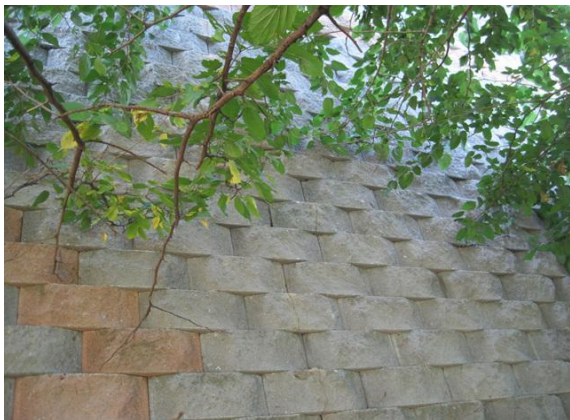
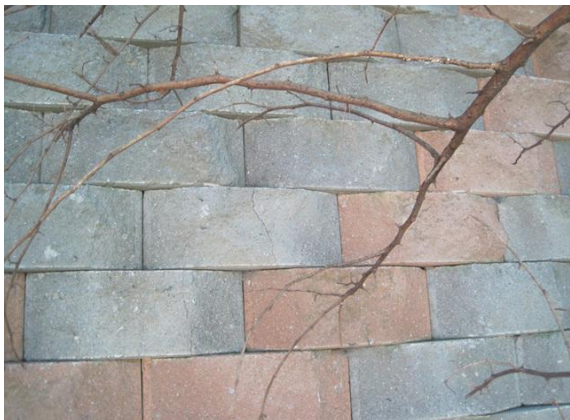
| 내 용 | S07블럭재균열 L=0.2m×11EA | 내 용 | S07블럭균열 L=0.2m×3EA |

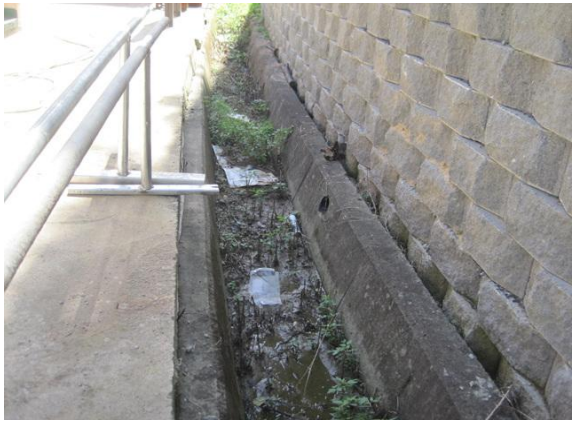
| 내 용 | S04 블럭균열 L=0.2m×10EA | 내 용 | S05 토사퇴적 0.5×20.0 |

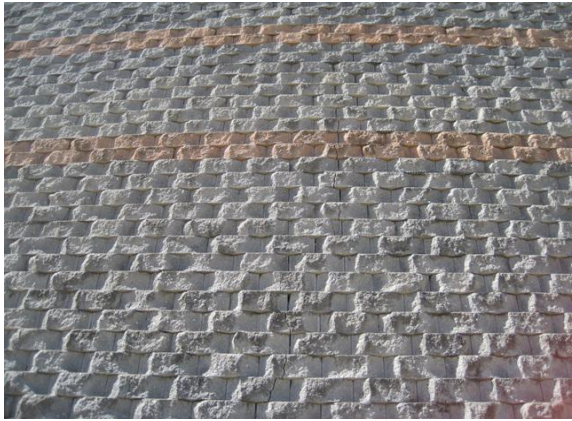
| 내 용 | S03 표면불량 0.1×0.1 | 내 용 | S03 블럭균열 L=0.2m×19EA |

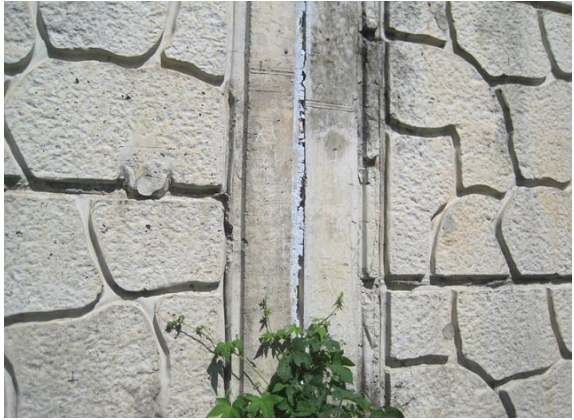
| 내 용 | S09 표면처리불량 보수 | 내 용 | S9 실란트열화 L=6.0m |

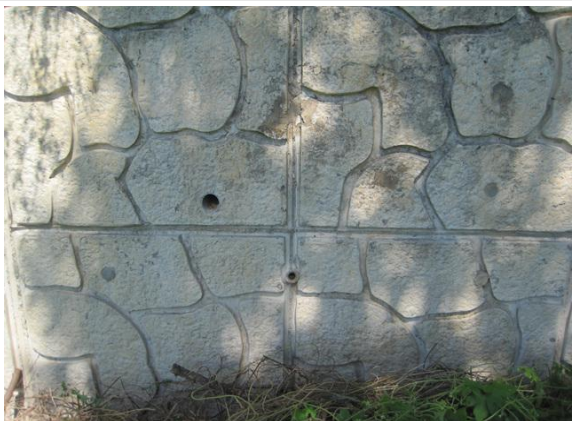
| 내 용 | S10 표면오염 20.0×4.0 | 내 용 | S10 균열 0.2/1.5 |
