귀사와 2019년 6월 20일자로 계약 체결한 『부산울산선 11.75k(부산)등 12개소 비탈면·옹벽 정밀안전점검 및 성능평가용역』을 성실히 수행하고 그 결과를 본 보고서에 수록하여 부속자료와 함께 제출합니다.

(주)명성엔지니어링

# 절토사면-부산포항선 STA.11+750~12+500(부산)

## 정밀안전점검 결과표

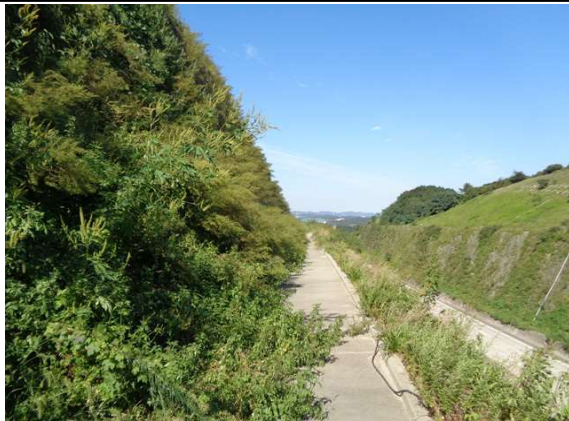
1소단 배수로 전경

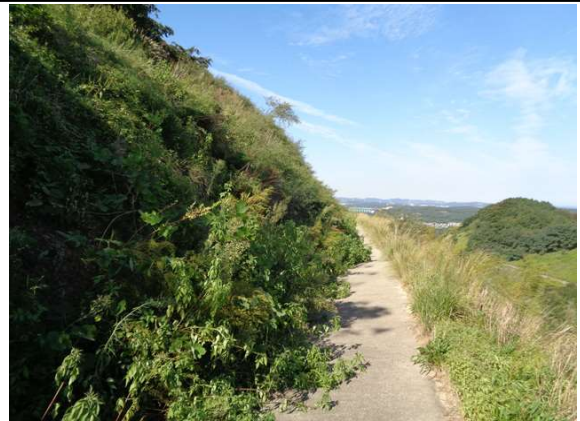
2소단 배수로 전경

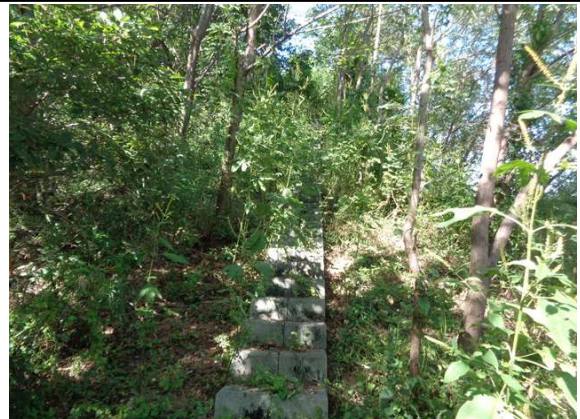
점검계단 전경

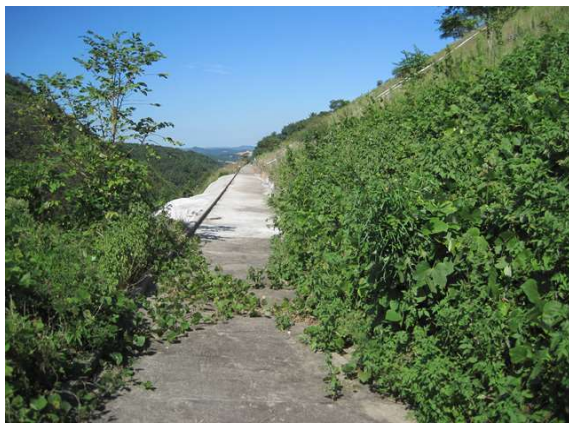
1소단 배수로 전경

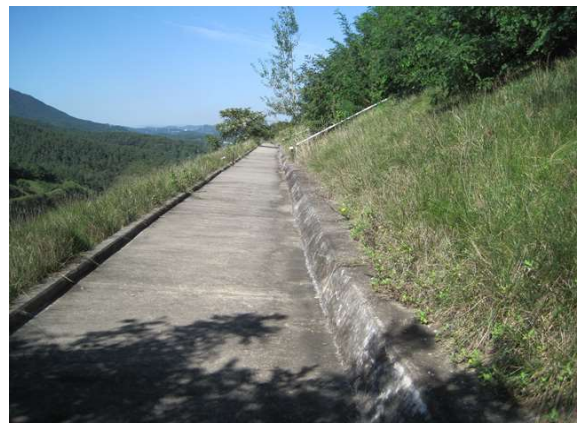
2소단 배수로 전경

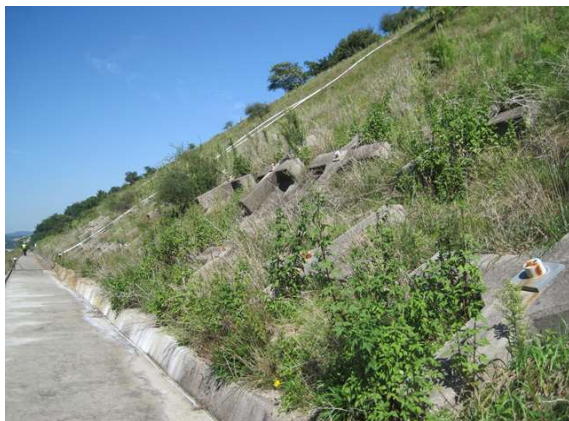
2단 앵커 전경

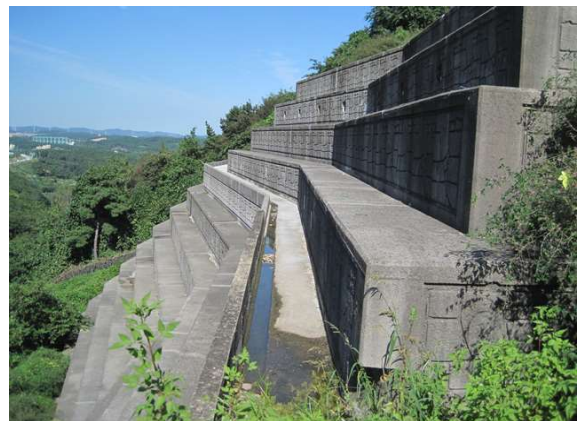
계단식옹벽 전경

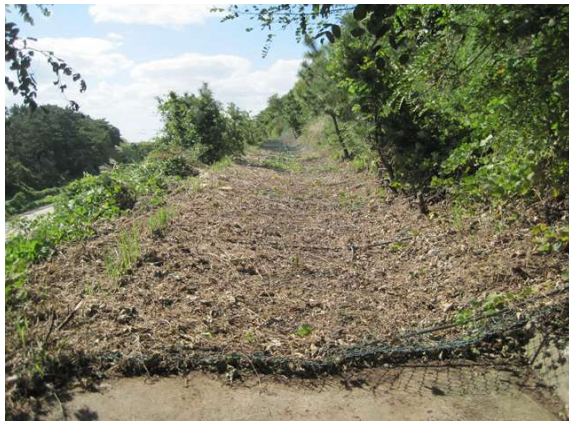
1소단 배수로 전경

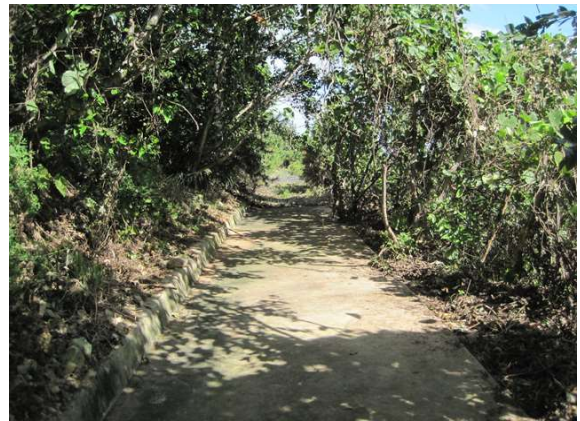
2소단 배수로 전경

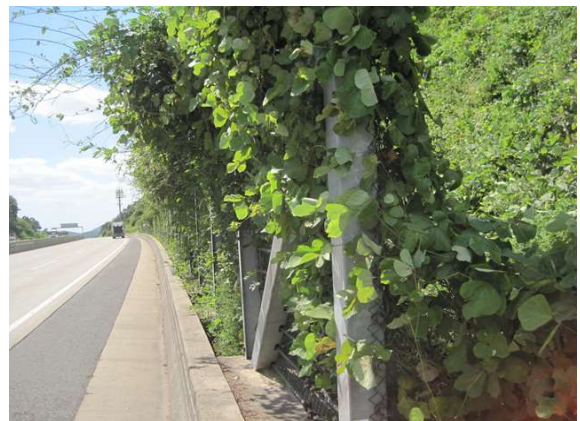
하부, 낙석방지울타리 전경
