## 1. 11+750~12+500(부산)

### 1) 전경사진

## 2) 현황사진(사면부 및 보호/보강시설)

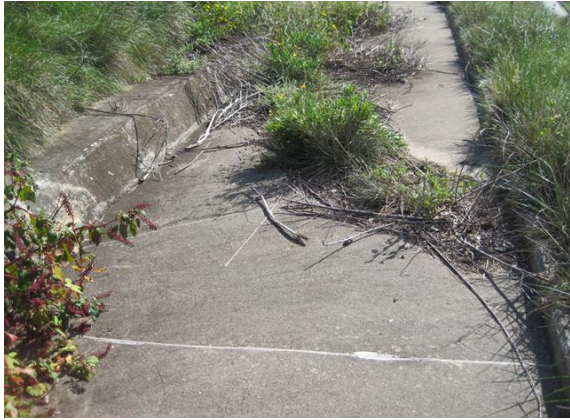
| 내 용 | 12.320K 2소단배수로 균열 1.0/2.5 | 내 용 | 12.334K 2소단배수로 균열 0.5/2.0 |

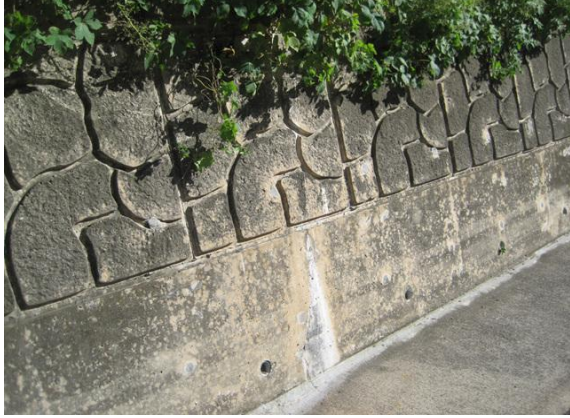
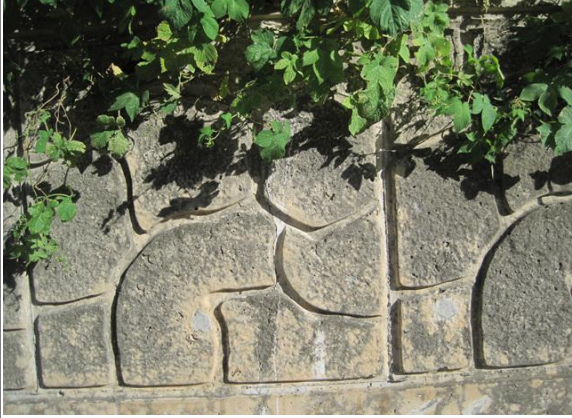
| 내 용 | 12.270K 하부 옹벽 균열 | 내 용 | 12.270K 하부 옹벽 균열 |

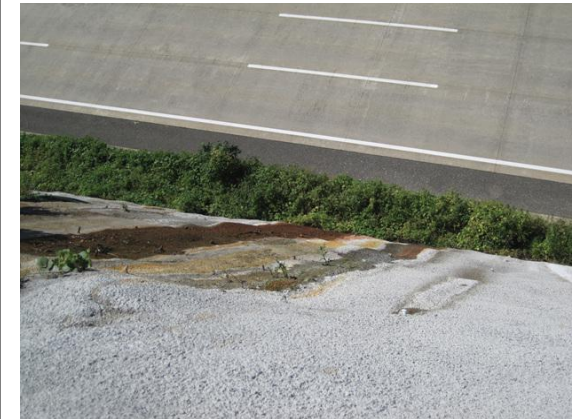
| 내 용 | 12.170K 1단 숏크리트 누수흔적 | 내 용 | 12.170K 1단 숏크리트 누수흔적 |

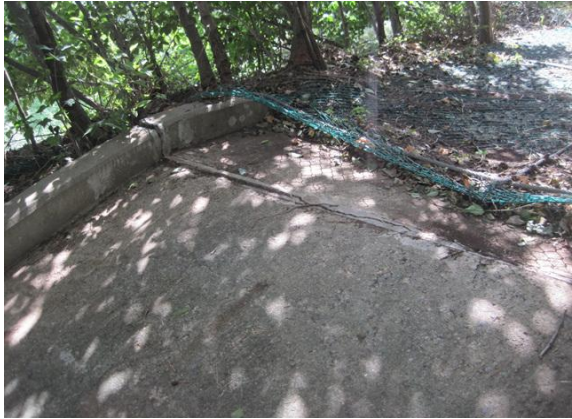
| 내 용 | 16.195K 1소단배수로 균열 1.0/2.0 | 내 용 | 16.375K 2소단배수로 파손 |

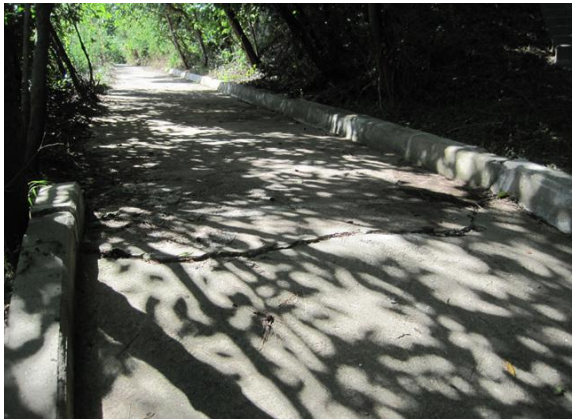
| 내 용 | 16.375K 2소단배수로 파손 | 내 용 | 16.345K 3소단배수로 파손 0.1×2.5 |

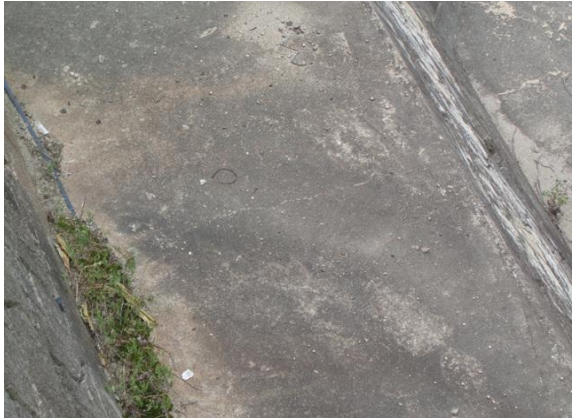
| 내 용 | 20.19K 1단 상부 숏크리트 들뜸 0.3×0.4 | 내 용 | 20.14K 1단 계단식옹벽 균열 0.3/1.5 |

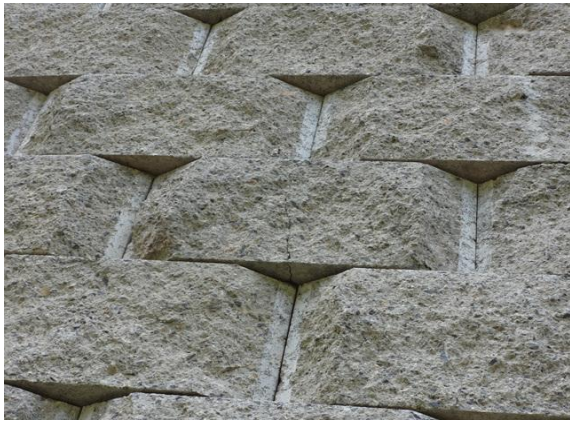
| 내 용 | S11 블럭파손 0.2×0.2 | 내 용 | S10 블럭균열 L=0.2m |

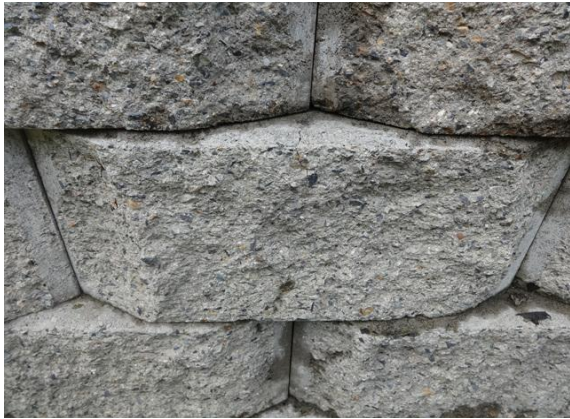
| 내 용 | S10 블럭파손 0.1×0.1 | 내 용 | S06 블럭균열 L=0.2m |

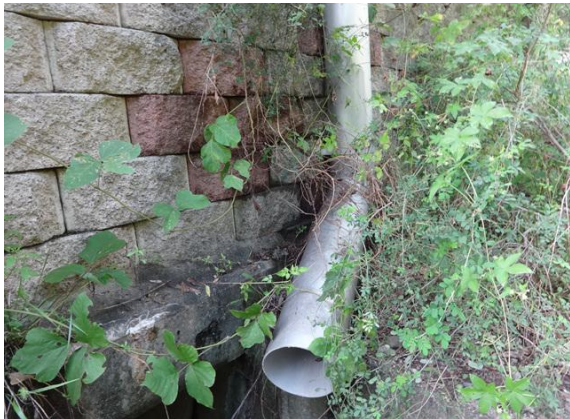
| 내 용 | S03 블럭균열 0.2m | 내 용 | S03 블럭파손 0.2×0.3 |

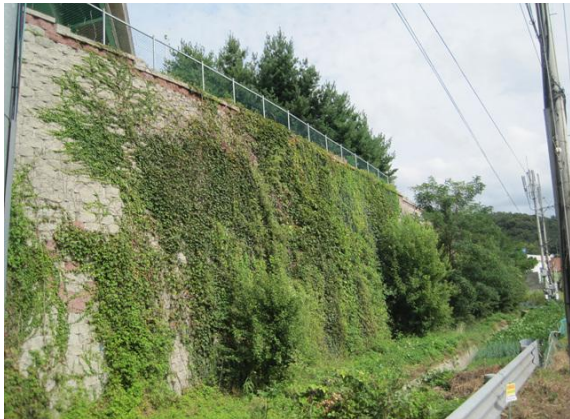
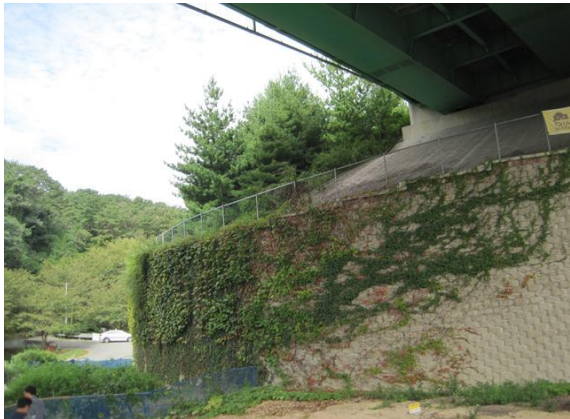
| 내 용 | S06~S09 식생 | 내 용 | S01~S04 식생 |

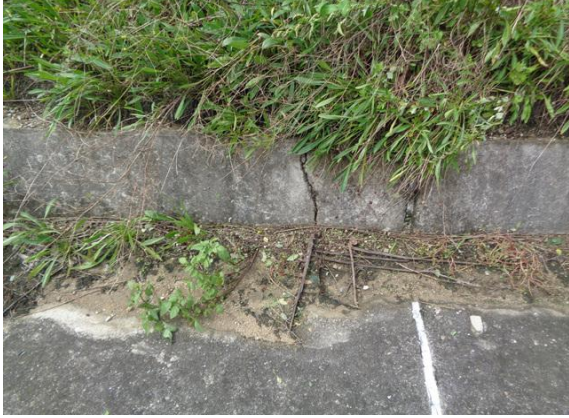
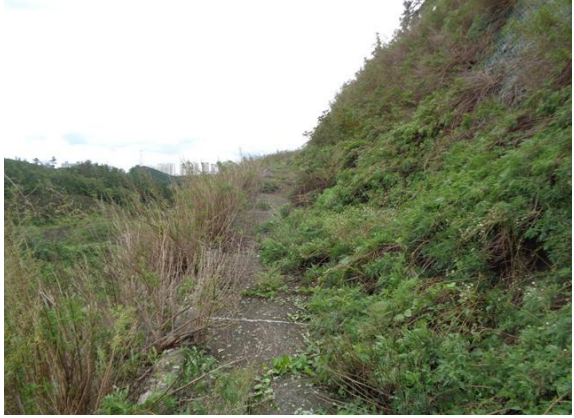
| 내 용 | Sta.0+250 1소단배수로 균열 0.3/0.5 | 내 용 | 2소단배수로 상태양호 |

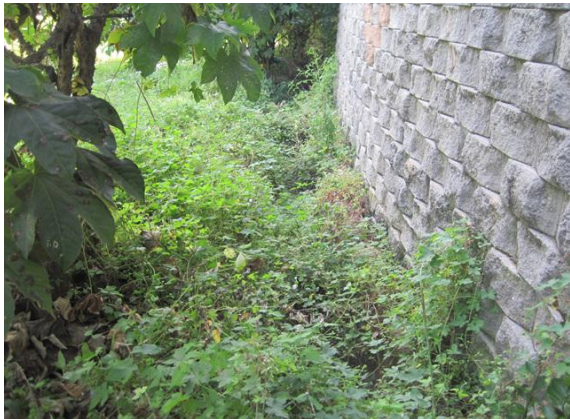
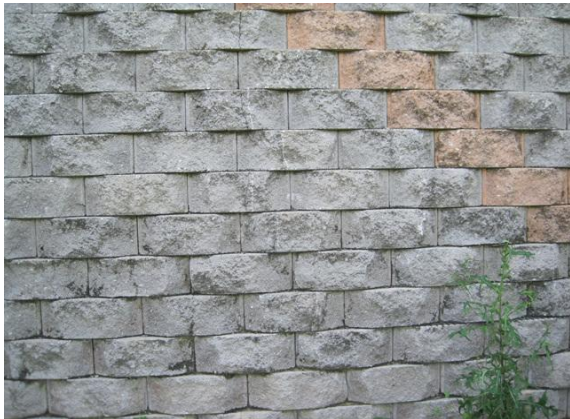
| 내 용 | S07~S08 토사퇴적 0.5×20.0 | 내 용 | S08블럭균열 L=0.2m×9EA |

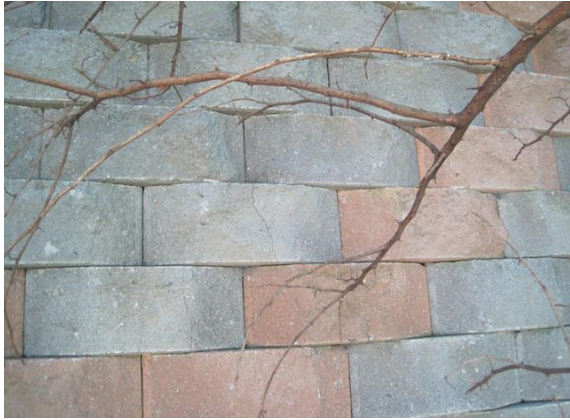
| 내 용 | S07블럭재균열 L=0.2m×11EA | 내 용 | S07블럭균열 L=0.2m×3EA |

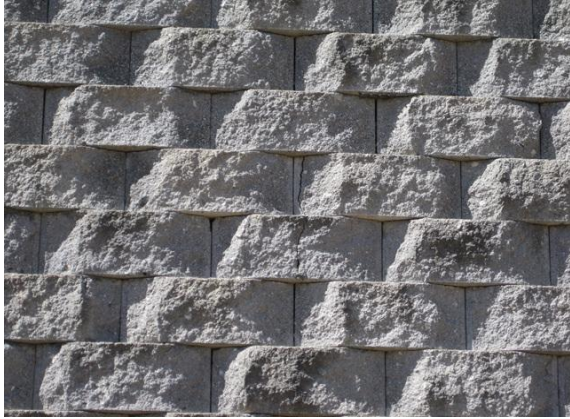
| 내 용 | S02 블럭균열 L=0.2m×3EA | 내 용 | S02 측구 자재적치 |

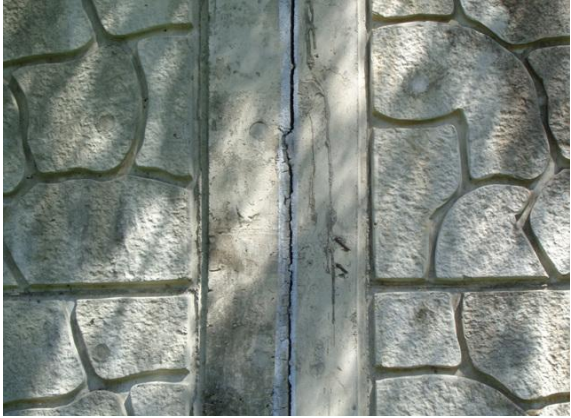
| 내 용 | J02 실란트 파손 | 내 용 | S09 균열 0.2/4.0 -신규- |
