# 제 6 장 보수·보강 및 유지관리방안

본 시설물은 경기도 이천시 신둔면 도암리에 위치한 STEEL BOX GIRDER교 교량으로서 3ea의 Girder로 구성되어 있으며, 총연장은 100.0m(30+40+30)이고 양방향 중 성남방향 폭은 13.94m(편도 3차로)이다.

수하3교(상)에 대한 정밀안전점검을 수행한 결과, 본 구조물은 시공 시 시공 정밀도의 저하로 인하여 발생된 구조물의 결함(Defect)과 공용 중 시간의 경과와 주변의 환경인자에 의한 재료의 열화에 의한 손상(Damage)이 발생하여 있는 것으로 조사되었다.

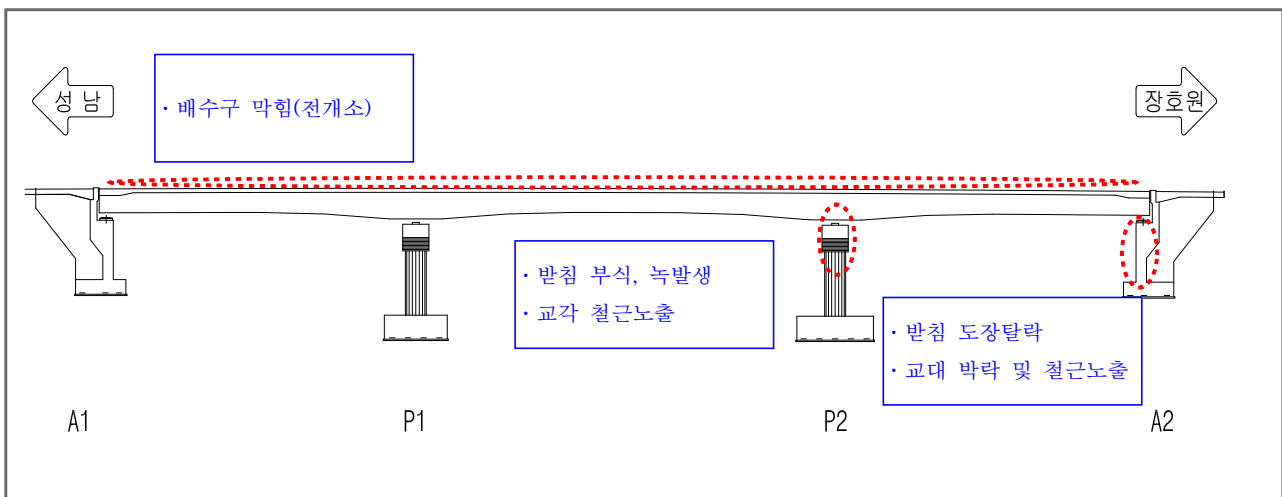
【그림 6.6】 수하3교(상) 중점유지관리 사항 모식도

금회 정밀안전점검 결과를 바탕으로 수하3교(상)에 발생한 교대 및 교각 박락 및 철근노출, 교량받침 도장탈락, 부식, 녹발생, 배수구 막힘 등이 조사된 상태이며, 손상진전을 방지하고 구조물의 내구성 확보를 위해 관리가 요구된다.

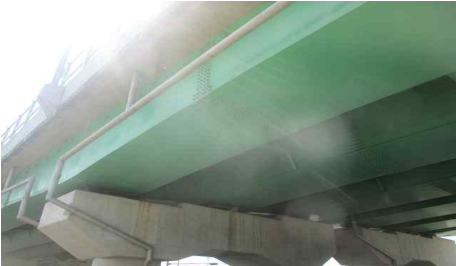
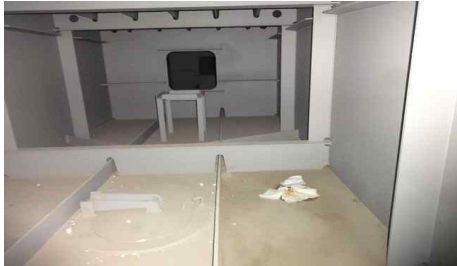
| 점 부 위 | 점 검 항 목 |
|---|---|
| 주요 손상 및 전경 | <div style="display: flex; justify-content: space-around;"> </div> <div style="display: flex; justify-content: space-around; margin-top: 5px;"> <span>&lt;상태양호&gt;</span> <span>&lt;거더 내부 이물질퇴적&gt;</span> </div> |

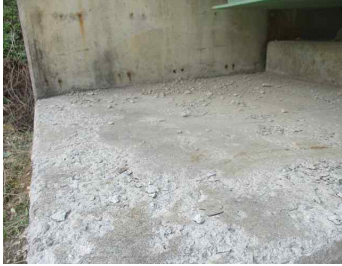
| 점 부 위 | | 점 검 항 목 |
|---|---|---|
| 주<br>요<br>손<br>상 | <br>〈교대 박락〉 <br>〈교대 철근노출〉 <br>〈교대 균열〉 | |

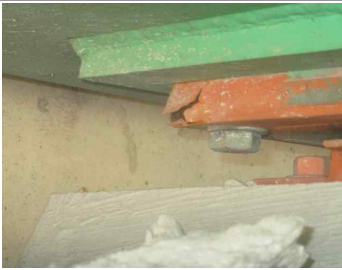
| 점 부 위 | | 점 검 항 목 |
|---|---|---|
| 주<br>요<br>손<br>상 | <br>〈플레이트 도장탈락〉 | <br>〈받침 콘크리트 균열〉 |

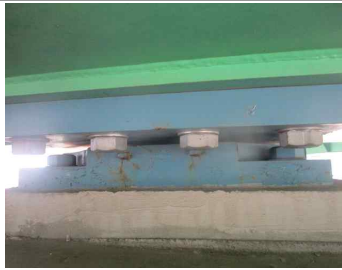
| 점 부 위 | | 점 검 항 목 |
|---|---|---|
| | | <br>〈플레이트 녹발생〉 |

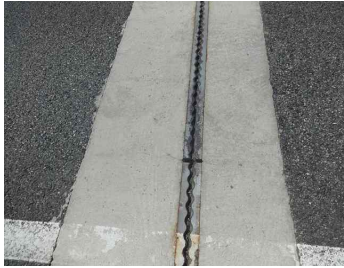
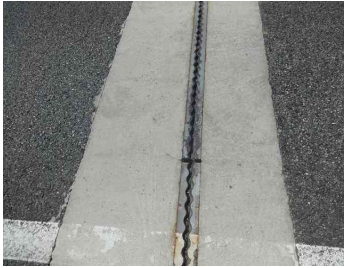
| 점 부 위 | | 점 검 항 목 |
|---|---|---|
| | 〈후타재 균열〉 | 〈후타재 균열〉 |

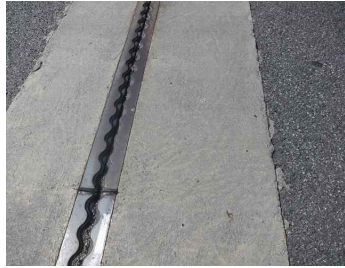
| 점 부 위 | | 점 검 항 목 |
|---|---|---|
| | | 〈후타재 망상균열〉 |

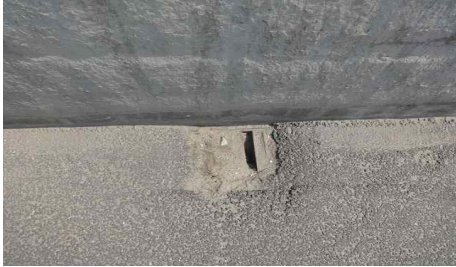
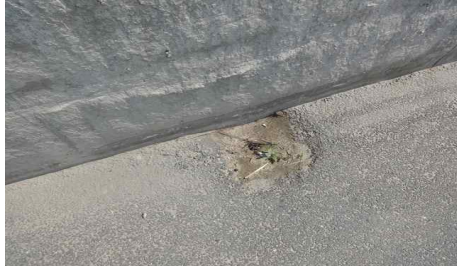
| 검 부 위 | | 점 검 항 목 |
|---|---|---|
| 주<br>요<br>손<br>상 | <div style="display: flex; justify-content: space-around; align-items: center;"> </div> <div style="display: flex; justify-content: space-around; margin-top: 10px;"> <span>&lt;배수구 막힘&gt;</span> <span>&lt;배수구 막힘&gt;</span> </div> | |

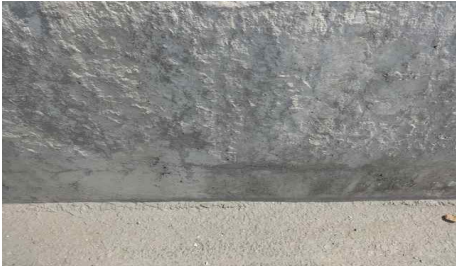
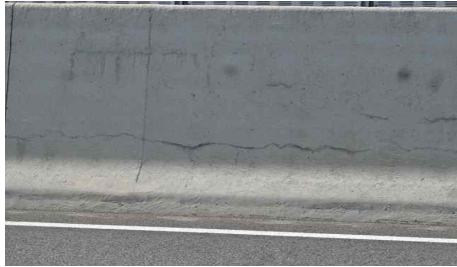
| 점 부 위 | | 점 검 항 목 |
|---|---|---|
| 주요<br>부<br>위 | <div style="display: flex; justify-content: space-around; align-items: center;"> <div style="text-align: center;"> <br/> &lt;방호벽 균열&gt; </div> <div style="text-align: center;"> <br/> &lt;중분대 균열&gt; </div> </div> | |
