## 제 3 장 현장조사 및 시험

본 시설물은 경기도 이천시 신둔면 도암리에 위치한 STEEL BOX GIRDER교 교량으로서 3ea의 Girder로 구성되어 있으며, 총연장은 100.0m(30+40+30)이고 양방향 중 장호원방향 폭은 13.94m(편도 3차로)이다.

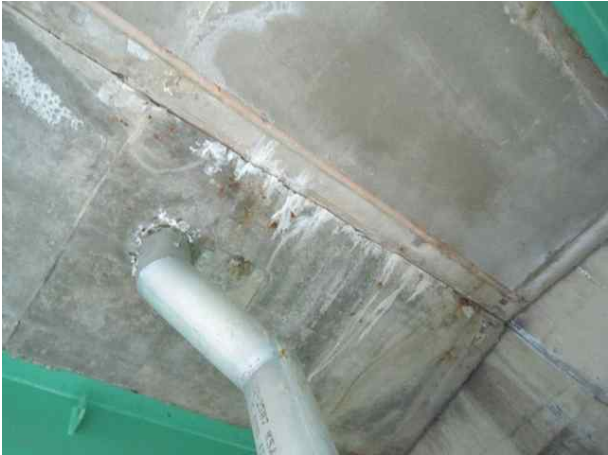
| S1 백태(30.0m×0.5m) | S2 백태(40.0m×0.5m) |

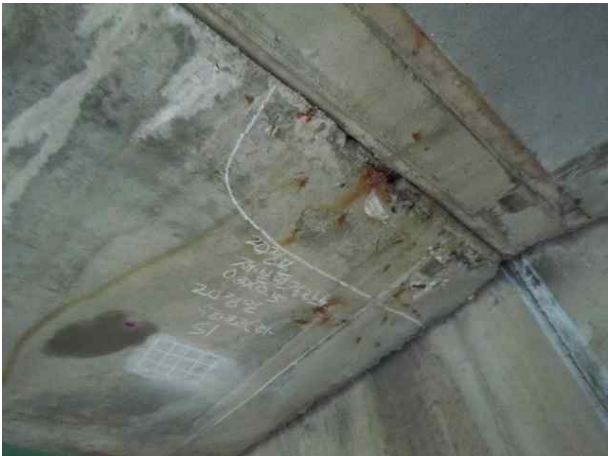
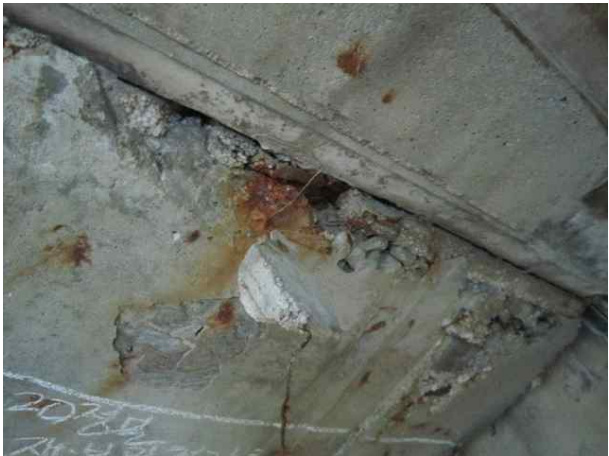
| S1 재료분리 및 철근노출(0.3m×0.5m) | S1 재료분리 및 철근노출(0.3m×0.5m) |

- 조사된 콘크리트 재료분리, 박락, 철근노출의 단면손상은 시공시 마감 미흡, 다짐불량 등의 복합적인 원인에 의한 손상이며, 철근노출의 경우 피복 부족에 의한 손상으로 단면보수, 방청 등의 조치가 필요할 것으로 사료된다.

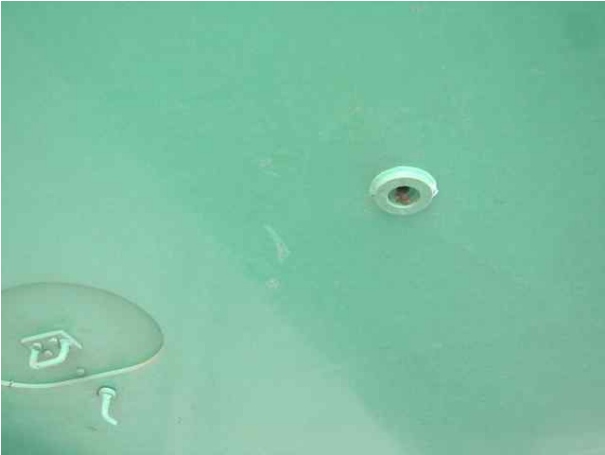
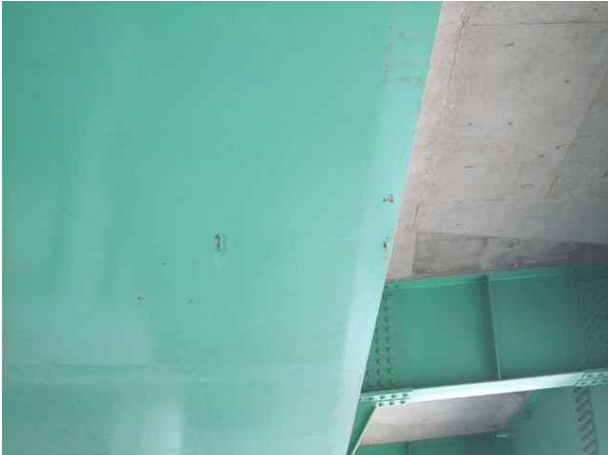
| S1-G1 도장긫힘(0.1m×0.2m×6EA) | S1-G1 도장긫힘(0.1m×0.5m×3EA) |

- 거더 외부에 국부적인 도장굽힘, 박리 등의 손상이 조사되었고, 손상부는 시공중 발생한 손상으로 부재의 내구성 확보차원의 재도장 등의 유지관리가 요구된다.
- 거더 내부는 안전성에 영향을 미칠만한 손상은 조사되지 않은 상태로 조사되었다.

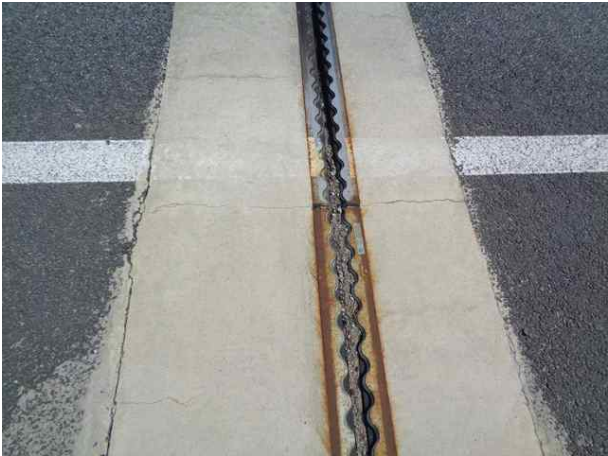
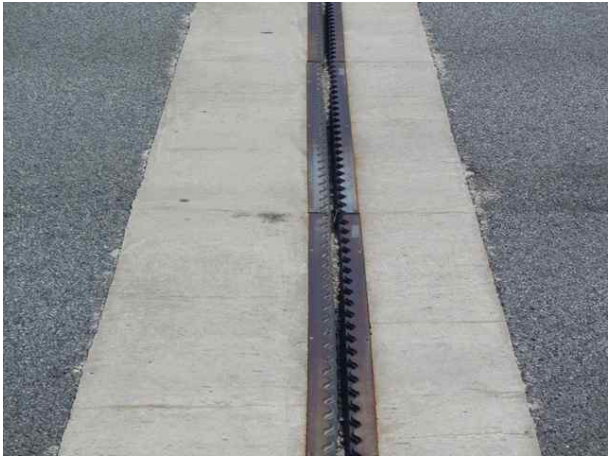
| A1 EXP.J1 후타재 균열(0.1mm/0.5m×15EA) | A1 EXP.J1 후타재 균열(0.1mm/0.3m×13EA) |

- 후타재에 조사된 폭 0.3mm미만 균열은 건조수축 및 차량반복하중에 의하여 발생한 것으로 표면보수를 통한 유지관리가 필요하다.

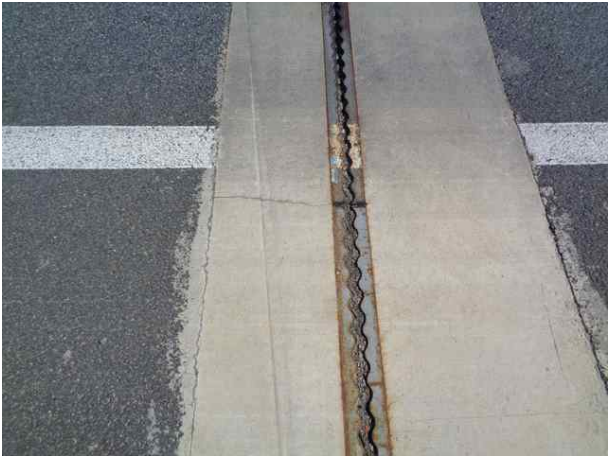
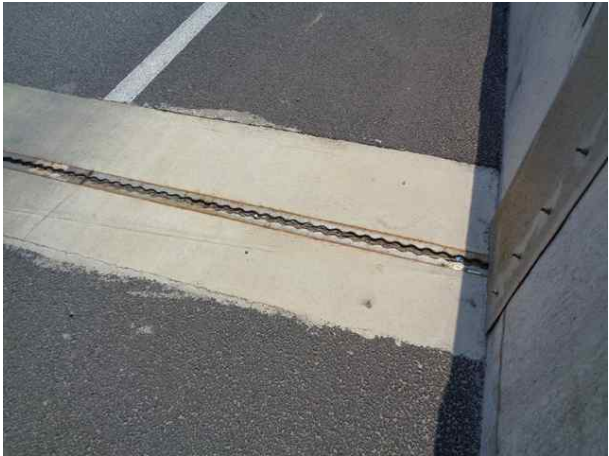
| A2 EXP.J2 후타재 균열(0.1mm/0.3m×7EA) | A2 EXP.J2 후타재 균열(0.1mm/0.5m×5EA) |

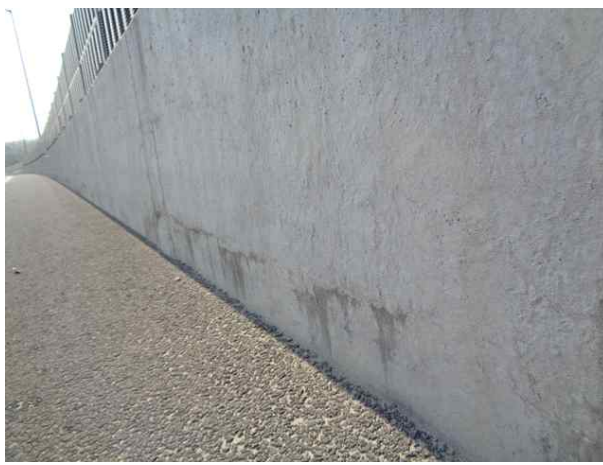
| S2 균열(0.2mm/2.0m) | S3 중분대 균열 보수 |

- 방호벽 및 중분대에 발생한 폭 0.3mm미만 균열은 건조수축, 온도변화, 거푸집 조기탈형 등의 복합적인 원인에 의한 비구조적 소수의 균열로서 표면보수를 실시하여 내구성을 확보가 바람직할 것으로 판단된다.
