2020년 국도3호선 수하3교(상) 등 5개소  
정밀안전점검 및 성능평가용역

외관조사망도  
( 오천터널(하행선) )

수원국토관리사무소

(주)명성엔지니어링

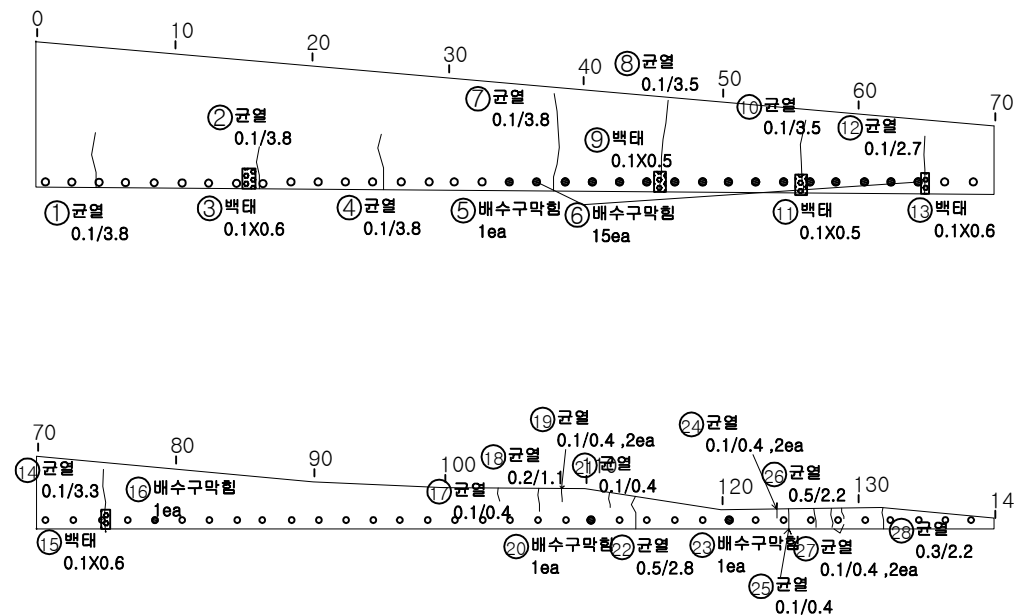
2 배수구막힘  
1ea

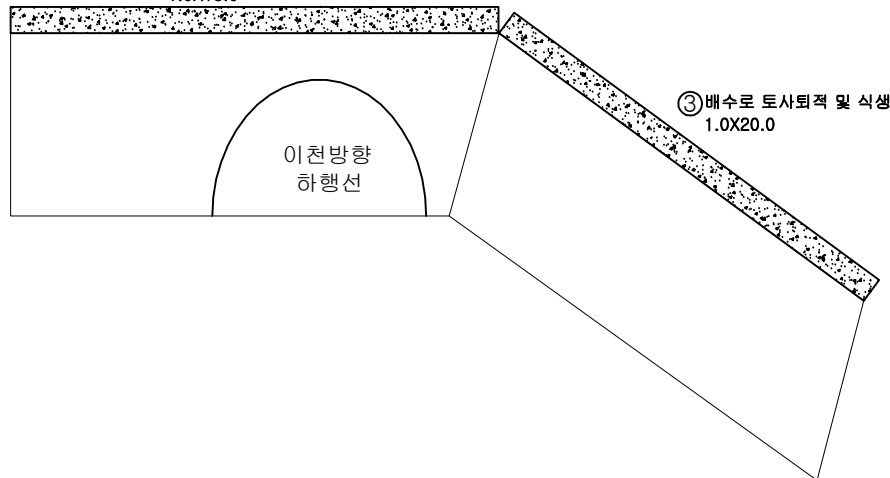
②배수로 토사퇴적 및 식생  
1.0X18.0

③배수로 토사퇴적 및 식생  
1.0X20.0
