## 제 3 장 현장조사 및 시험

본 과업 대상교량인 이호육교는 경기도 여주시 강천면 이호리에 위치하고 있으며, 1999년도에 준공되어 약 21년 정도의 공용기간이 경과하였으며, 상행 3차로, 하행3차로로 시공된 교량이다.

본 교량의 제원은 총연장 30.0m(1@30.0m), 폭 25.83m인 교량으로서, 상부구조는 PF Girder 형식, 하부구조 교대는 역T형 구조이고 기초는 강관파일 기초로 시공되어 있다. 교량의 평면 선형은 사각(90°)이 없는 직선( $R=\infty$ )을 이루고 있으며, 종단경사는 시점에서 종점으로 +0.3533%의 상향기울기를 형성하고 있다.

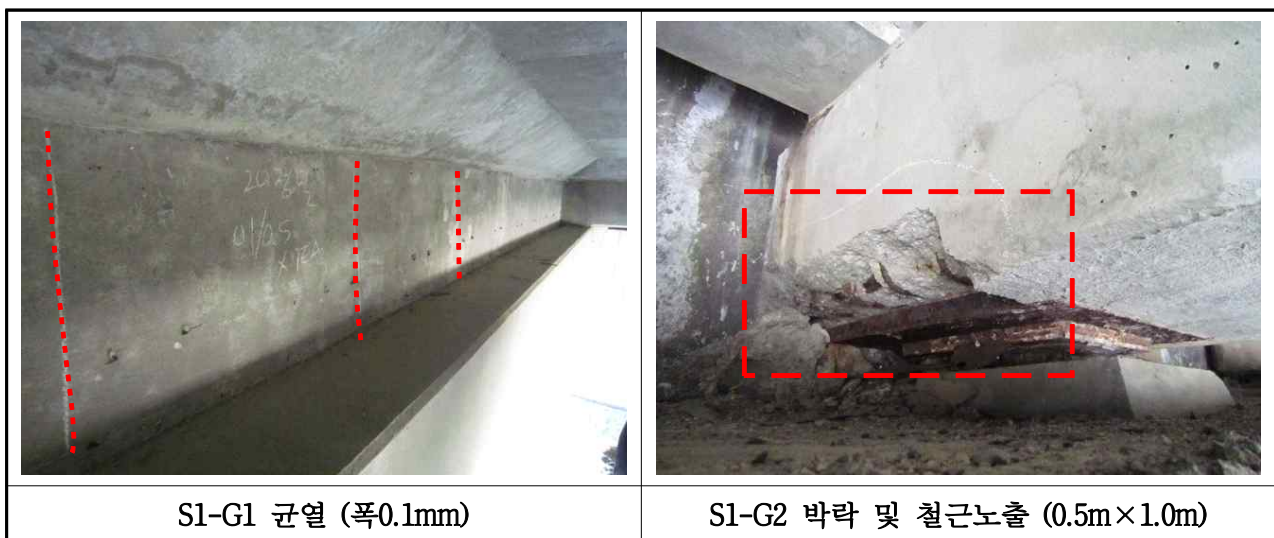
【사진 3.4】 거더 손상현황

- 거더에 대한 현장조사 결과 균열(폭0.1~0.3mm), 백태, 박리, 박락, 파손 및 철근노출, 표면보호제 박락 등의 손상이 확인되었다.

- 거더에 발생한 박리, 박락 및 철근노출은 기존의 신축이음을 통해 유입된 우수가 반복적인 동결융해에 의해 발생한 것으로 판단되며, 내구성 확보를 위한 철근방청 및 단면보수가 필요한 상태이다. 균열의 경우 폭 0.3mm미만에 대해서는 표면보수를 실시하고, 폭 0.3mm 균열의 경우 교량받침 플레이트 매립부위에 주로 발생한 것으로 주입보수 등을 실시하는 것이 바람직하다.

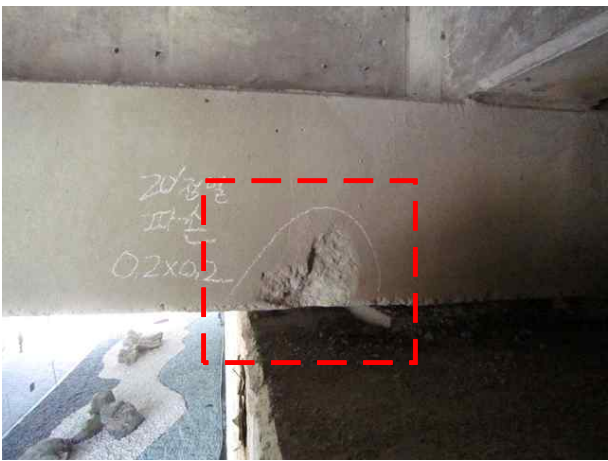
| S1-G2 파손 (0.2m×0.2m) | S1-G4 백태 (0.3m×0.5m) |

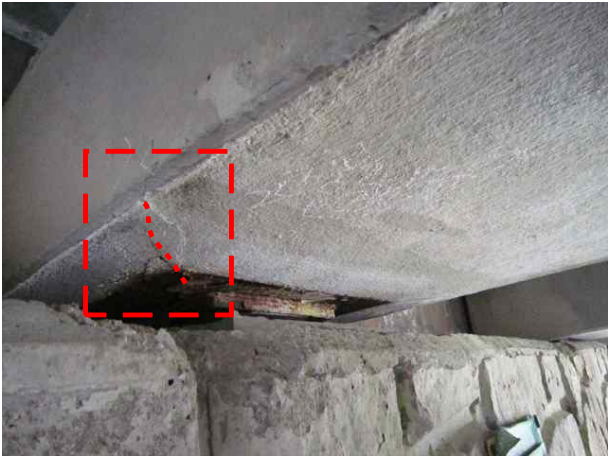
| S1-G7 균열 (폭0.3mm) | S1-G7 박리(0.1m×0.5m) |

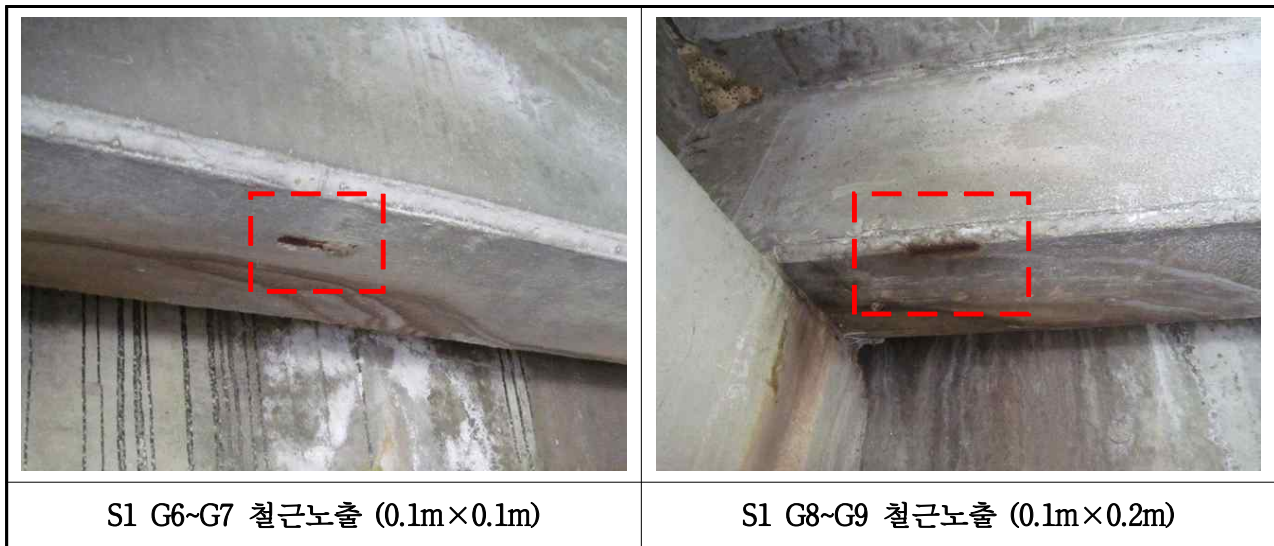
【사진 3.6】 가로보 손상현황

- 가로보에 대한 현장조사 결과 철근노출 손상이 조사되었다.

- 가로보 일부 구간에 발생한 철근노출 손상은 공용기간 증가 등에 의한 열화로 판단되며, 내구성 확보 차원의 단면보수가 필요하다.

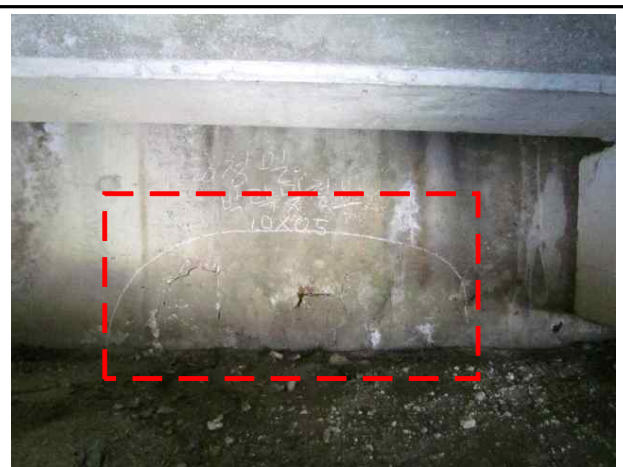
A1 박락 및 철근노출 (0.5m×1.0m)

- 기존 신축이음을 통한 우수유입으로 인한 누수흔적이 확인되었고, 이로 인한 표면오염 등 표면열화 현상이 나타났다.
- 재료분리, 박락, 철근노출 등은 손상의 정도나 범위가 중대한 위험 수준은 아니나 내구성 유지를 위해 단면보수 등의 유지관리가 필요하다.
- 균열의 경우 비구조적인 균열로서 폭 0.3mm미만에 대해서는 표면보수를 실시하고, 폭 0.3mm 균열의 경우 주입보수가 필요하다.

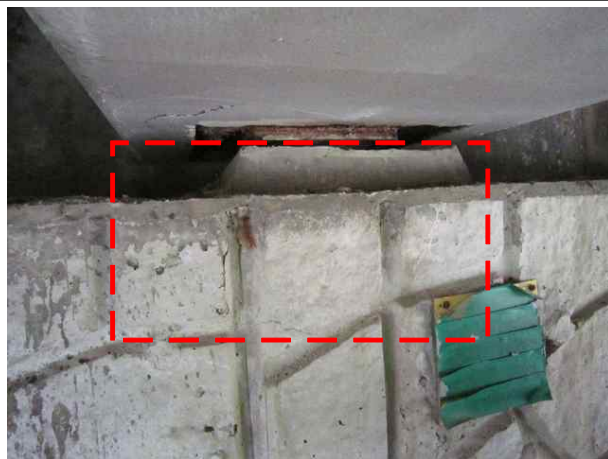
A2 박리 (0.3m×0.3m)

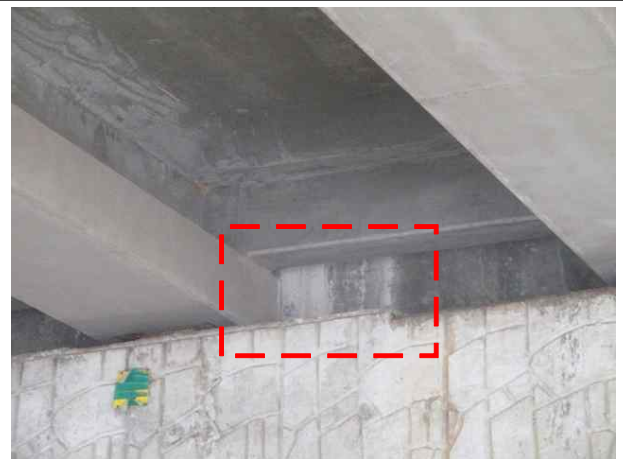
A2 백태 및 철근노출 (1.0m×1.5m)

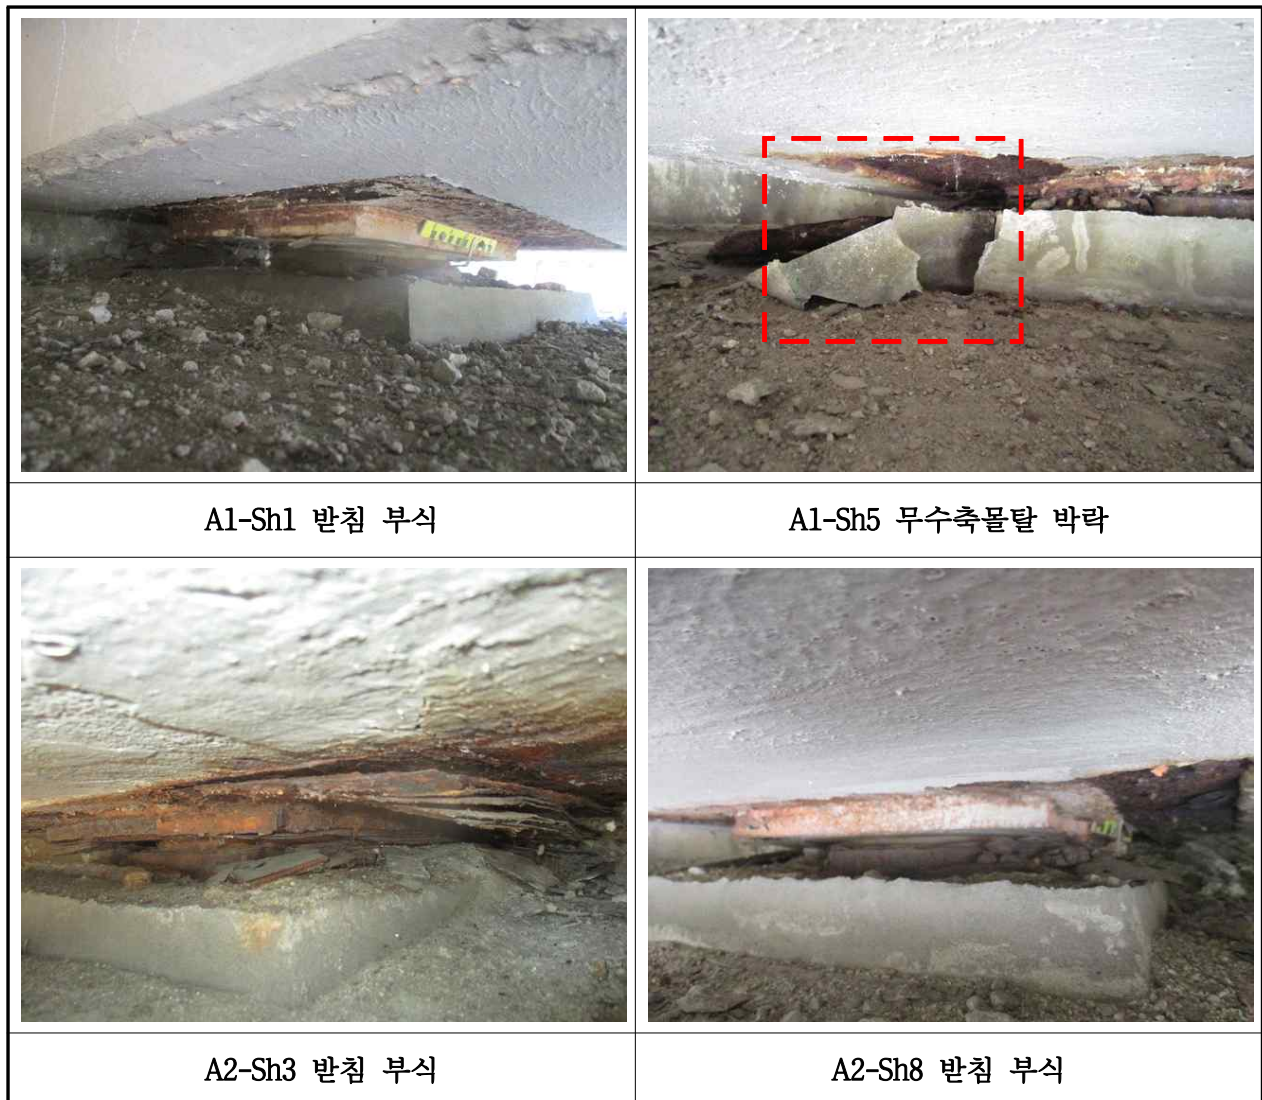
【사진 3.10】 교량받침 손상현황

- 현장조사 결과 전개소 교량받침 부식과 일부 받침 무수축물탈 박락 등의 손상이 조사되었다. 현재 받침에서 조사된 부식, 무수축물탈 박락 등은 원활한 가동을 위해 전개소 교체가 필요한 상태이다.

- 받침 본체에 발생한 부식은 기존 신축이음 하부 누수에 의한 2차 손상으로 판단되며, 현재 발생한 부식 손상은 다소 심한 상태로서, 무수축물탈 박락과 더불어 원활한 받침 가동을 위해 전개소 교체가 필요한 것으로 판단되나, 받침교체시 구체적인 사항은 내진성능검토 실시 후 교체 하는 것이 바람직할 것으로 사료된다.

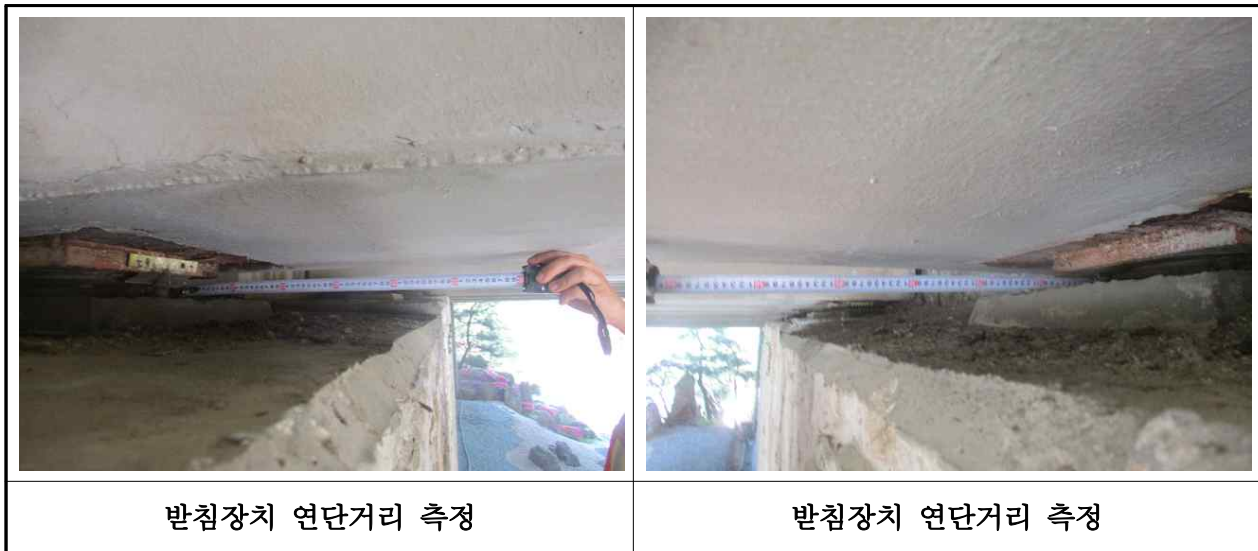
【사진 3.11】교량받침장치 연단거리측정

- 연단거리 측정 결과, 전 개소 모두 실측 연단거리가 계산 연단거리를 상회하고 있는 것으로 측정되어 설계기준을 만족하고 있는 것으로 검토되었다.

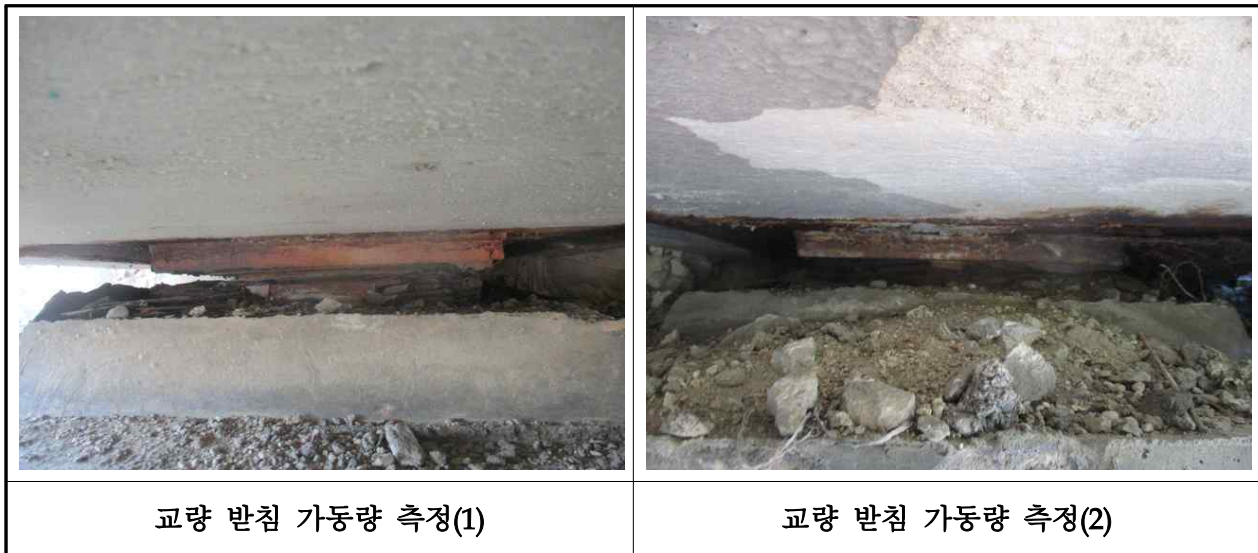
【사진 3.12】 교량받침 이동량 측정

- 계산여유량과 실측여유량의 비교·검토결과 가동여유량이 충분한 것으로 조사되었으며, 교량받침의 이탈 가능성은 없는 상태로 판단된다.

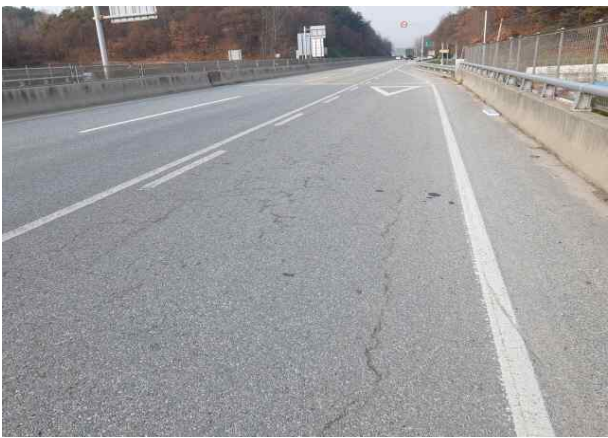
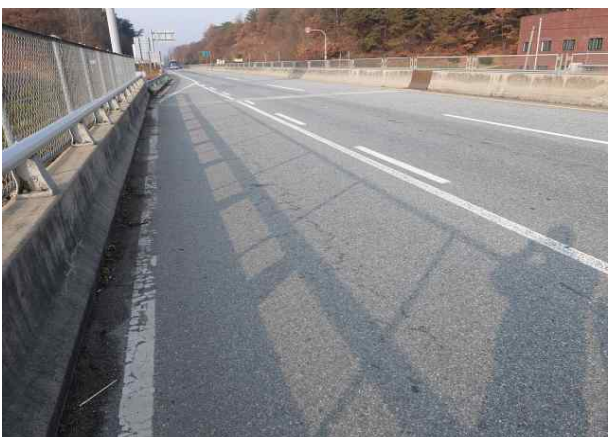
| S1 여주방향 교면포장 망상균열 (전회점검) | S1 여주방향 교면포장 (금회점검) |
| S1 강천방향 교면포장 망상균열 (전회점검) | S1 강천방향 교면포장 (금회점검) |

- 교면포장에 대하여 기 점검 결과를 토대로 비교한 결과, 기 발생 손상인 망상균열에 대해 전면 재포장을 실시하여 현재 양호한 것으로 확인되었다.

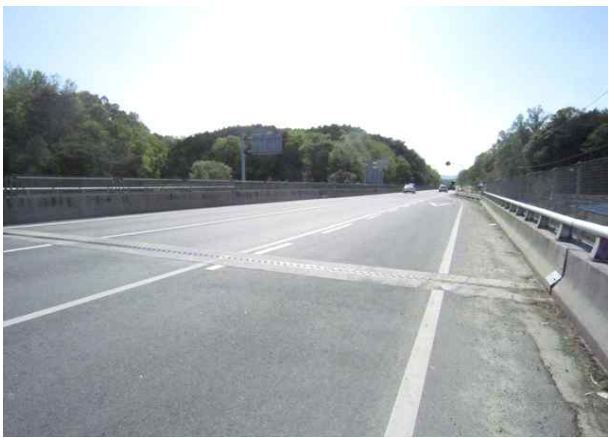
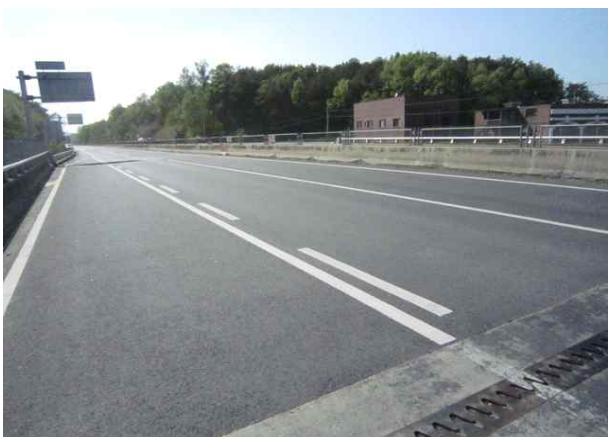
- 교면포장은 패임, 포트홀, 라벨링 등 특기할 만한 손상이 없는 양호한 상태인 것으로 조사되었다.

- 교면포장은 차량의 반복하중, 공용기간 증가 등에 의해 패임, 라벨링 등 손상이 재발할 우려가 있는 만큼 정기점검 등 유지관리를 실시하는 것이 바람직하다.

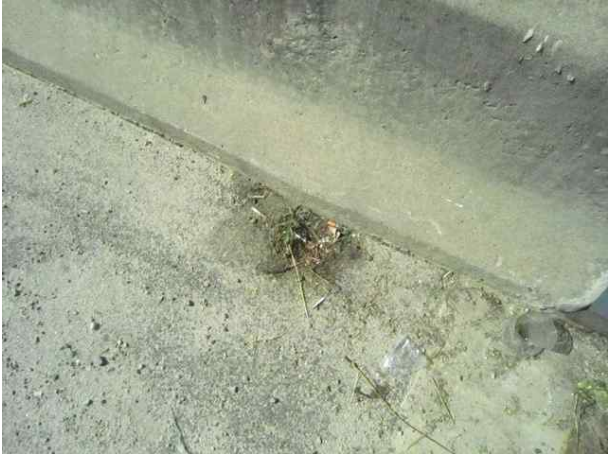
- 배수시설에 대한 현장조사 결과, 배수관 연결부 누수 및 막힘과, 교면 배수구 이물질 퇴적에 의한 막힘 등이 조사되었다.

| S1 배수시설 배수구 막힘 | S1 배수시설 배수관 연결부 누수 |

- 현재 발생한 배수구 및 배수관 막힘, 누수 등에 대해서는 원활한 배수기능 향상을 위해 주기적인 청소 등 정비를 실시하는 것이 바람직하다.

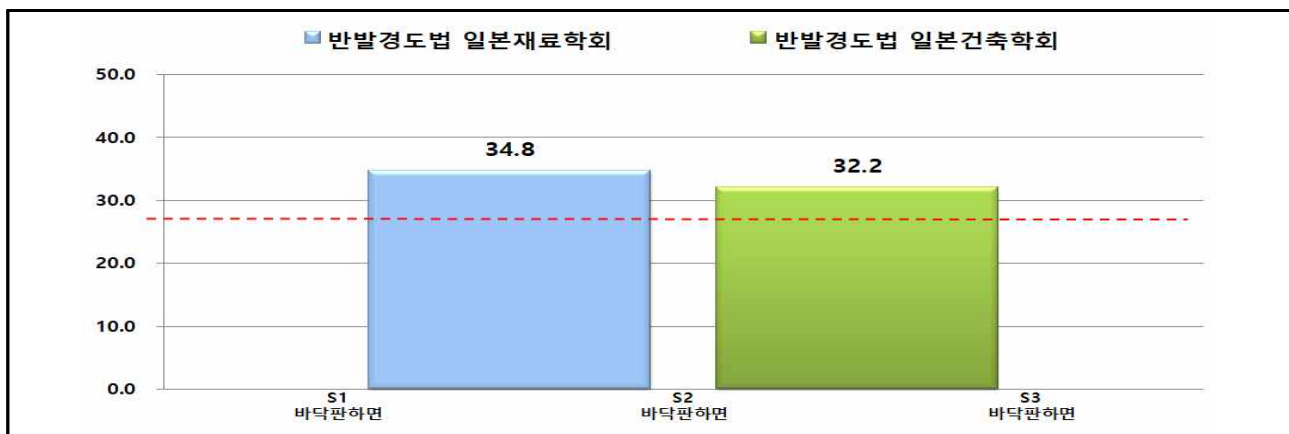
【그림 3.6】 상부구조 평균압축강도 추정결과

- 반발경도법에 의한 압축강도 측정결과 상부구조 33.5MPa, 하부구조 25.3~28.1MPa 로 측정되었으며, 설계기준 압축강도(상부: 27.0MPa, 하부: 24.0MPa)를 상회하는 것으로 강도 저하가 없는 것으로 판단된다.

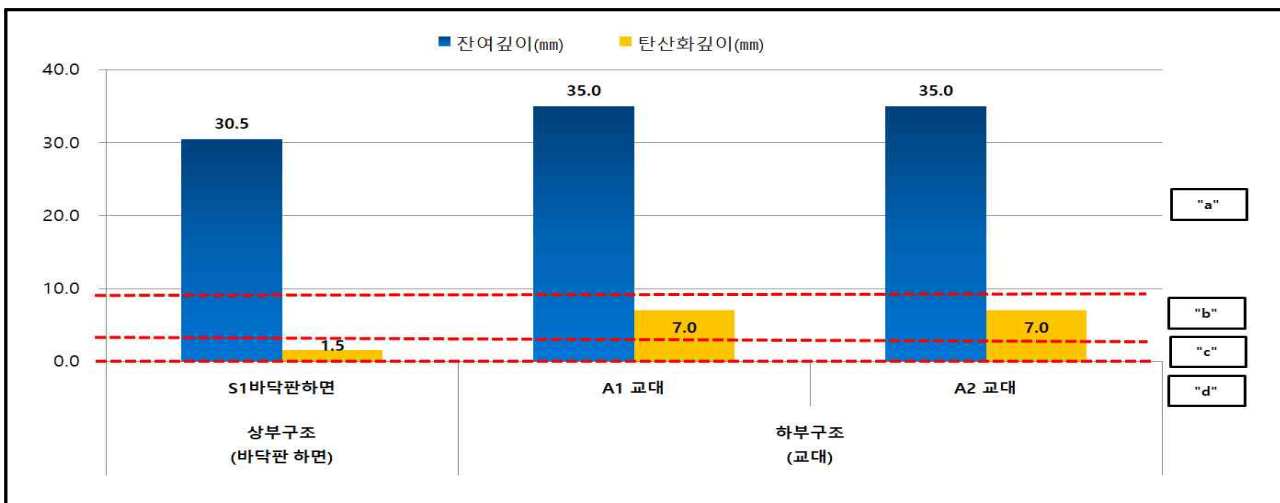
【그림 3.8】 탄산화 깊이 측정결과

- 상부구조 탄산화깊이는 1.5mm, 하부구조 탄산화깊이는 7.0mm로 측정되었으며, 잔여깊이가 30mm이상을 확보하고, 세부지침 지침기준 "a"로 평가 되어 탄산화에 따른 철근의 부식발생 영향은 없는 것으로 판단된다.
