## 제 3 장 현장조사 및 시험

금회 성능평가 대상인 오천터널(상)은 경기도 이천시 마장면 회억리에 위치하고 있으며, 연장 457.0m, 폭 9.306m의 2차선 터널이다.

쟁문형식은 진입부 원통절개형, 진출부 면벽식으로 시공된 난형식의 터널로 2004년 12월 21일에 준공되었으며, 현장조사 및 시험 결과는 다음과 같다.

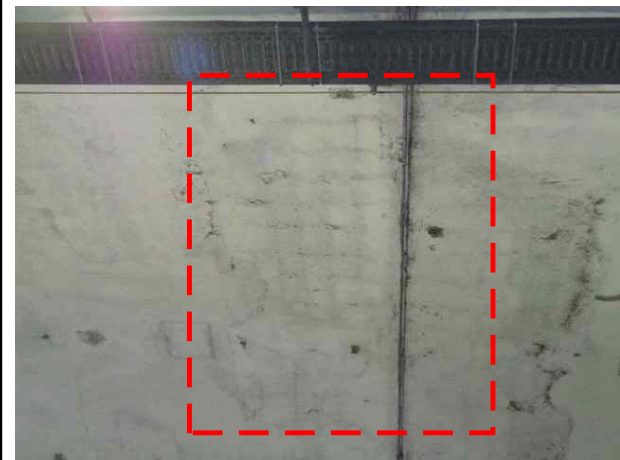
| S6 천단부 피복부족(A=1.5m×5.0m) | S23 천단부 균열(cw=0.1mm, L=1.7m) |

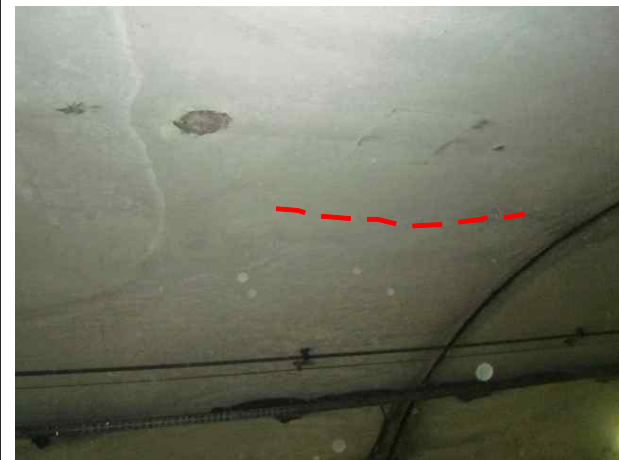
천단부는 균열, 공동, 조인트 들뜸 및 박락, 표면오염, 피복부족 손상이 일부 구간에 국부적으로 발생되었다. 균열은 라이닝 콘크리트의 계절변화에 따른 건조수축 및 온도변화에 의한 구속과 시공초기 발생된 균열에 대해 미보수된 비구조적 균열로 판단된다. 본 구조물에 발생된 균열은 구조물의 안전성에는 큰 영향이 없으나 장기적으로 내구성 저하방지를 위한 표면보수 등의 적절한 보수가 필요할 것으로 판단되며, 조인트부 들뜸 및 박락의 경우, 손상부를 제거하고 단면보수를 실시하더라도 경과년수가 증가함에 따라 기존 콘크리트와 보수재와의 불연속면에서 박리가 발생하여 재손상의 가능성이 높다. 따라서 안전사고 예방차원에서 유지관리하는 것이 적절하다고 판단된다.

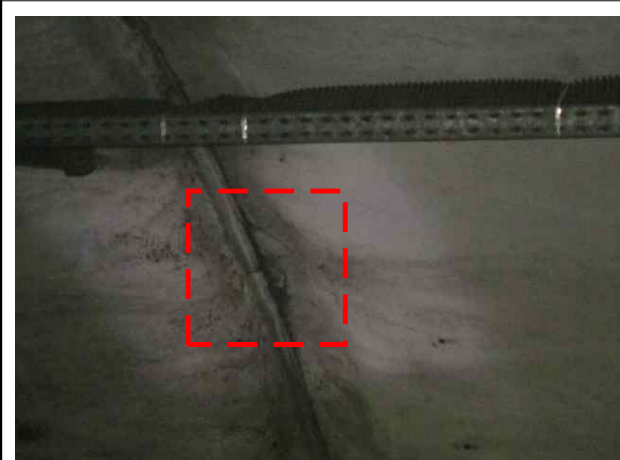
| J24 천단부 조인트 박락(A=0.2m×0.6m) | S24 천단부 균열(cw=0.2mm, L=1.2m) |

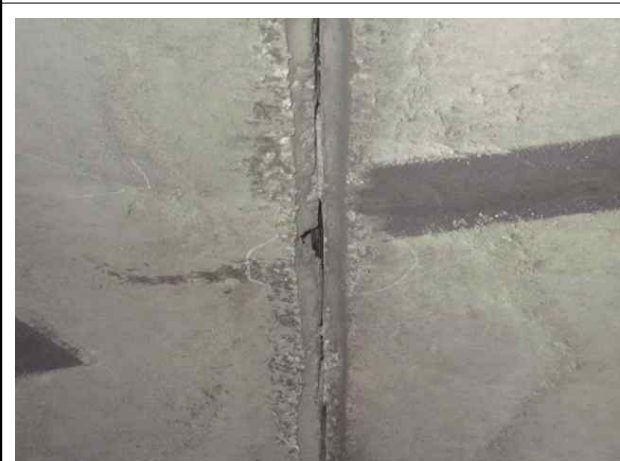
금회 점검시 조사된 공동, 표면오염, 피복부족의 경우 시공미흡, 타설불량, 공용기간 증가 등에 의한 손상으로 판단되며, 기 발생된 손상부의 경우 구조물의 안전성에 영향을 미칠만한 손상은 아니므로 주의관찰 후 손상의 진전 시 적절한 조치를 취하는 것이 바람직할 것으로 판단된다.

| J36 천단부 공동(A=0.2m×0.3m) | S42 천단부 균열 보수완료 |

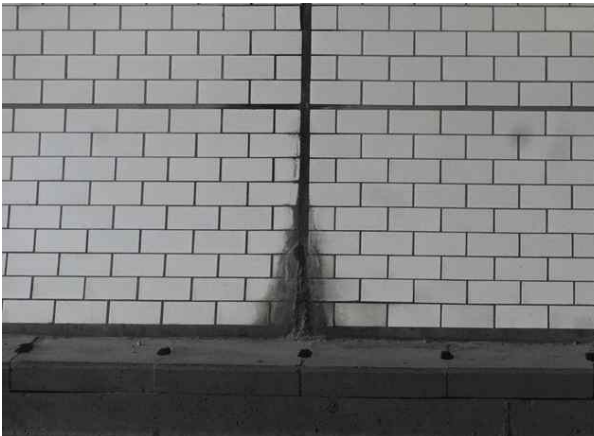
| J2 측벽부 표면오염(A=0.5m×1.0m) | S2 측벽부 타일 파손(2EA) |

금회 점검시 조사된 표면오염, 물탈탈락의 경우 구조물의 안전성에 영향을 미칠만한 손상은 아니므로 주의관찰 후 손상의 진전 시 적절한 조치를 취하는 것이 바람직 할 것으로 판단되며, 타일부에 발생된 손상들에 대해서는 안전사고예방 및 미관 확보를 위해 타일 재시공 등 보수를 실시하는 것이 바람직할 것으로 판단된다.

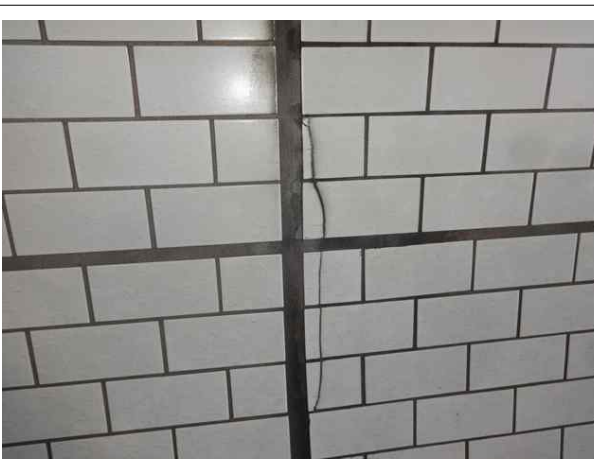
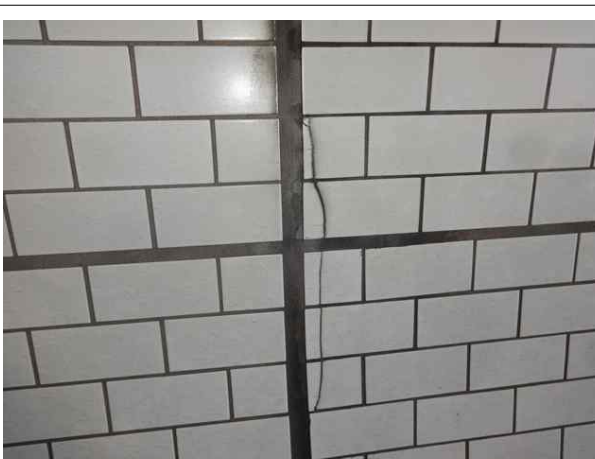
| S4 측벽부 타일 균열(9EA) | S4 측벽부 타일 균열(9EA) |

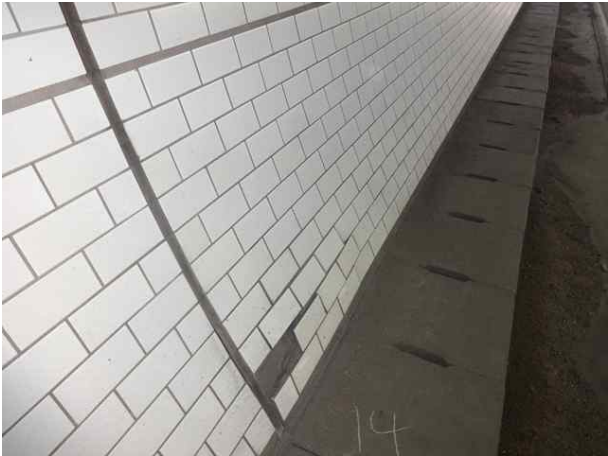
| S14 측벽부 타일 들뜸(21EA) | S15 측벽부 타일 파손(12EA) |

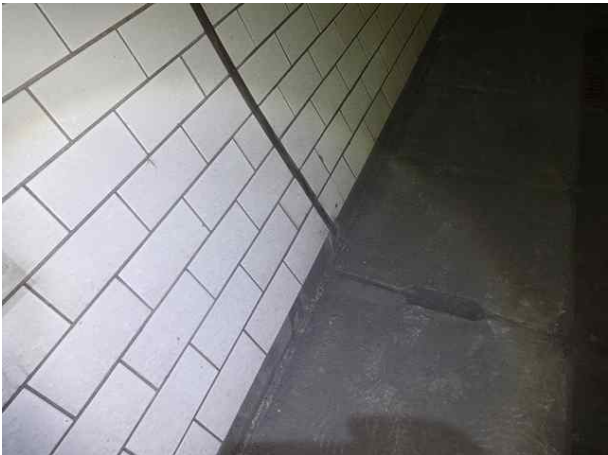
| S42 측벽부 물탈탈락(A=0.1m×0.3m) | S49 측벽부 타일 균열(2EA) |

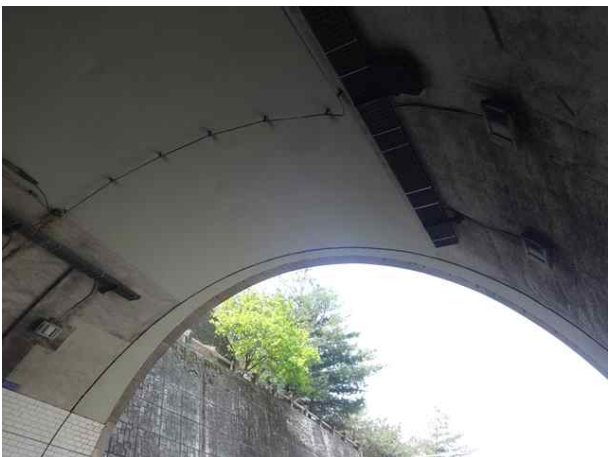
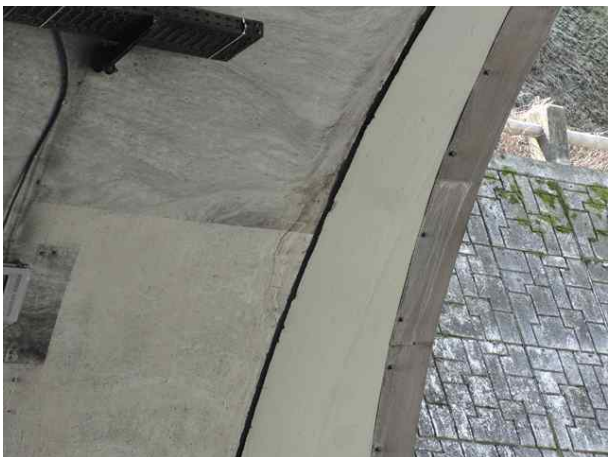
| S53 측벽부 균열부백태 보수완료 | S53 측벽부 균열부백태 보수완료 |

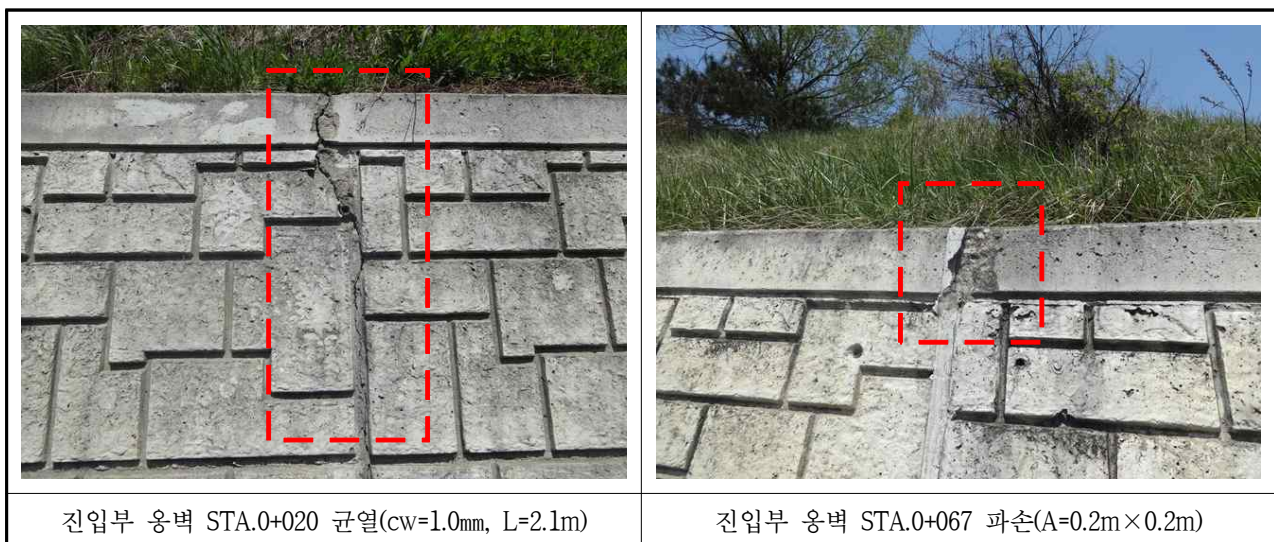
【사진 3.8】 갯문 및 옹벽 손상현황

옹벽에 대한 외관조사 결과, 폭 0.3mm 내·외 균열, 파손, 굽힘, 표면박리, 실란트 파손, 배수구 막힘 등의 손상이 발생된 것으로 조사되었다.

옹벽에 발생된 균열의 경우 건조수축 및 온도변화에 의한 비구조적 균열로써 구조물의 사용성 및 안전성에 영향을 미칠만한 손상은 아니므로 주의관찰 후 손상의 진전 시 표면처리, 주입보수 등의 조치를 취하는 것이 바람직하다.

옹벽에 시공된 수평배수공의 경우 공용기간 증가, 이물질퇴적 등에 의한 배수구 막힘이 일부구간 조사되었으며, 배수공이 불량하여 배면부의 지하수가 원활히 배출되지 않을 경우 저면활동, 원호활동, 전도, 균열 등의 손상을 야기시키므로 주기적인 정비가 필요할 것으로 판단된다.

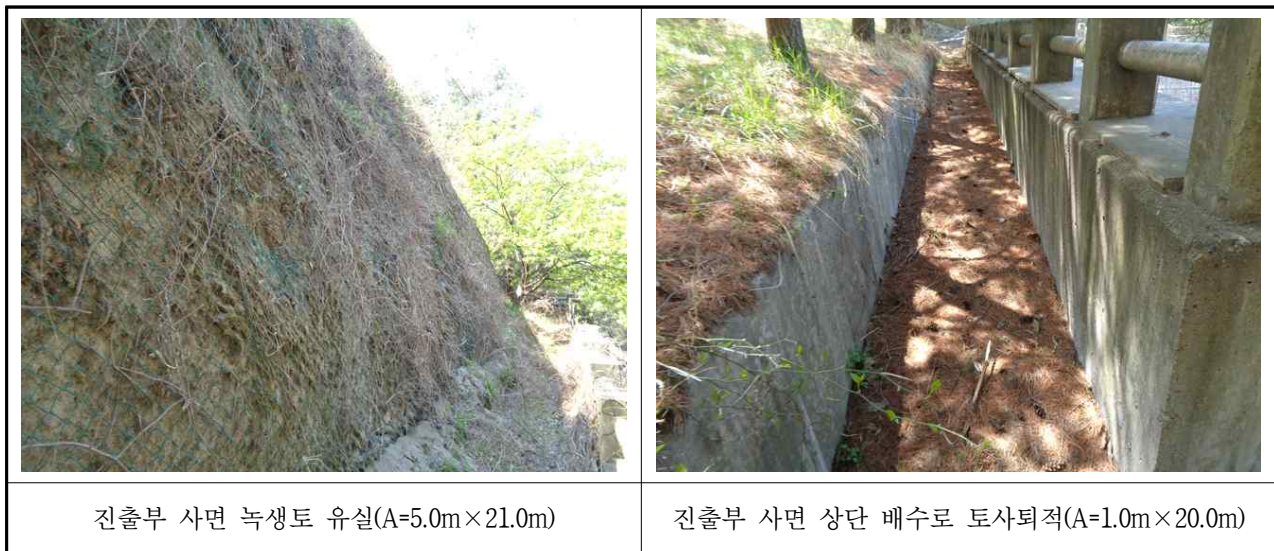
【사진 3.10】 사면 손상현황

사면 외관조사 결과, 터널 주변 사면에 초본류 및 목본류의 식생상태는 양호하며, 전반적으로 양호한 상태인 것으로 조사되었다. 다만, 일부구간 녹생토 유실 및 사면 상단 배수로 토사퇴적 및 식생이 발생한 것으로 확인되었다.

사면 일부구간 발생한 녹생토 유실의 경우 우수유입, 공용기간 증가 등에 의한 손상으로 판단되며, 기 점검 이후 일부구간 추가 손상이 발생한 것으로 조사되었다. 기 손상부의 경우 사면의 안전성에 영향을 미칠만한 손상은 아니나, 손상의 진전방지를 위한 사면보호공 설치 등의 조치가 요망된다.

또한, 사면 상단 배수로에 발생한 토사퇴적 및 식생의 경우 공용기간 증가, 이물질 퇴적에 의한 손상으로 판단되며, 현재 배수로의 배수기능에 영향을 미칠만한 상태는 아니므로 주의관찰 후 손상의 진전시 적절한 조치를 취하는 것이 바람직 할 것으로 판단된다.

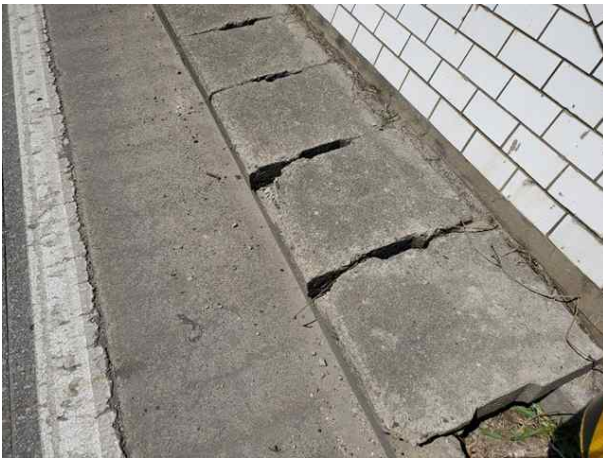
| S1 공동구 덮개 파손(3EA) | S10 공동구 균열(cw=1.0mm, L=9.0m) |

공동구에 일부 발생한 덮개 파손 등은 공용중 외부충격 등에 의한 것으로 판단되며, 공동구는 점검자의 안전점검시 보도로서 활용하는 만큼 안전사고 예방차원에서 파손된 덮개에 대해서는 교체가 바람직 할 것으로 판단된다.

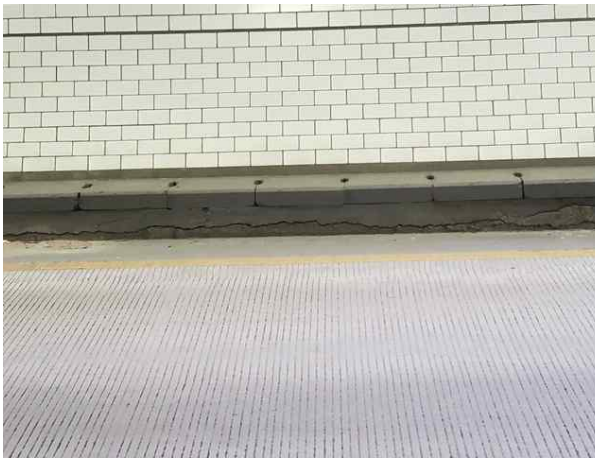
공동구에 일부 발생한 균열의 경우 건조수축 및 온도변화 등에 의한 비구조적 손상으로 판단되며, 보수보다는 주기적인 점검을 통한 유지관리 후 손상의 진전시 적절한 조치를 취하는 것이 바람직 할 것으로 판단된다.

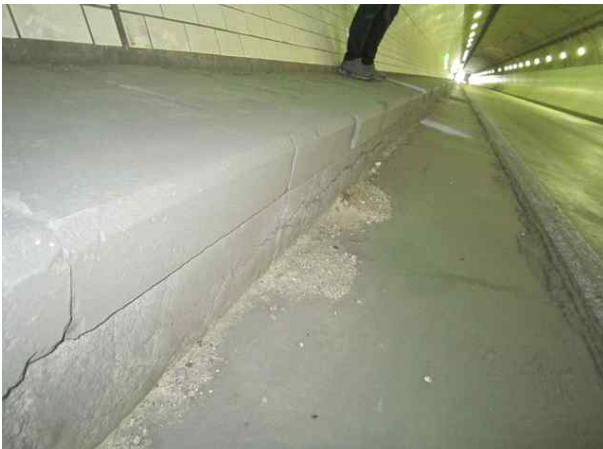
또한, 공동구 일부구간 발생한 들뜸, 재료분리, 파손, 철근부식의 경우 시공미흡, 외부충격, 노면수 및 제설재 유입에 따른 동결융해의 반복, 노후화 등에 의한 손상으로 판단되며, 손상의 진전방지를 위한 보수가 필요할 것으로 판단된다.

| S48 공동구 들뜸(A=0.3m×1.0m) | S52 공동구 덮개 파손(6EA) |

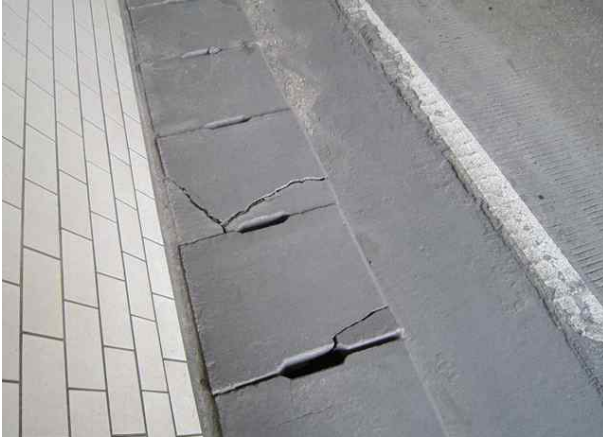
| S53 공동구 덮개 파손(5EA) | S51 배수시설 노면 토사퇴적(A=0.1m×1.0m) |

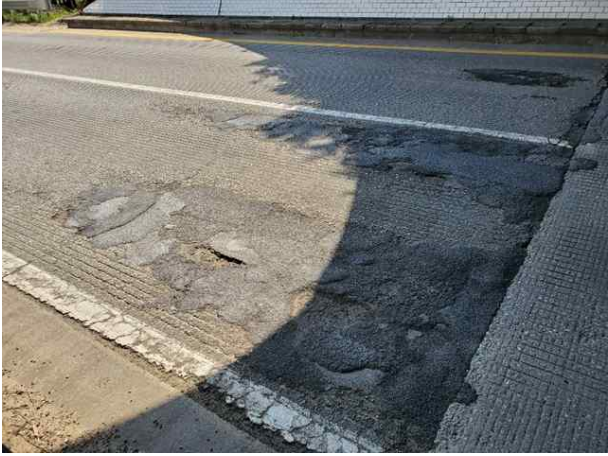
콘크리트 포장에 발생한 균열, 굽힘, 망상균열, 보수불량, 파손, 패임, 표면불량의 경우 통행차량의 반복하중, 공용기간 증가에 의한 열화, 노면수 및 제설재 유입에 따른 동결융해의 반복 등에 의한 손상으로 판단되며, 현재 손상의 규모가 크지 않으나, 전구간에 걸쳐 손상이 고르게 분포되어 있다. 특히, 기존 보수부의 경우 보수미흡, 통행차량의 반복하중 등에 의한 재손상이 다수 발생한 상태이며, 이에 부분 보수시 재손상이 발생할 가능성이 있으므로, 부재의 사용성 확보 및 통행차량의 주행성, 안전성 확보를 위한 전면 재포장이 바람직 할 것으로 판단된다.

| S2 포장 보수불량(A=1.0m×2.4m) | S2 포장 보수불량(A=0.9m×1.7m) |

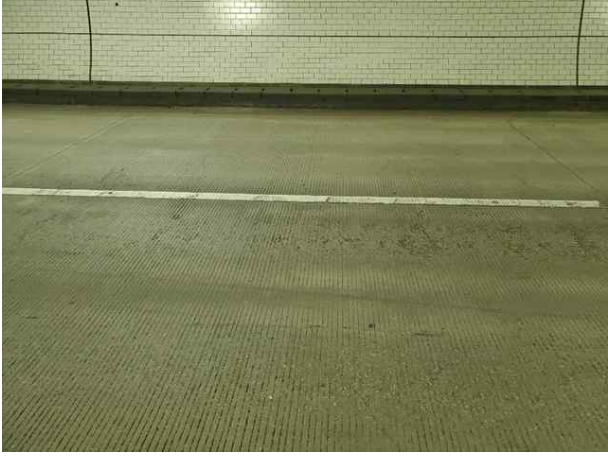
| S25 포장 표면불량(A=2.0m×24.0m) | S26 포장 파손(A=0.3m×0.4m) |

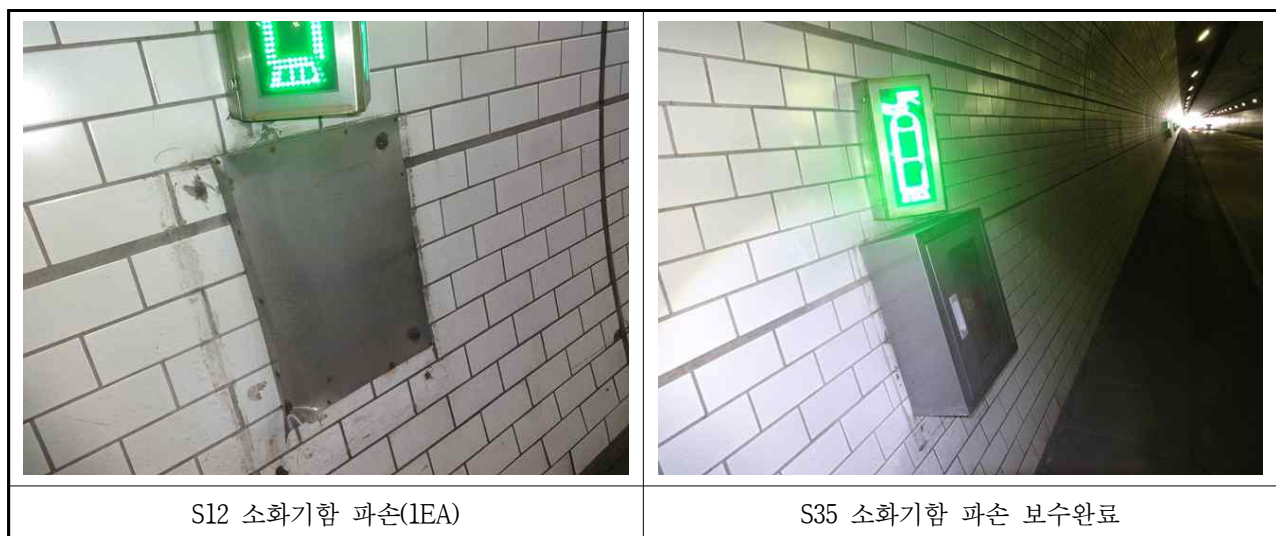
소화시설 일부구간에 발생한 소화기함 파손의 경우 외부 충격 등에 의한 손상으로 기 점검 이후 일부 손상에 대한 보수를 실시한 것으로 확인되었다. 현재 보수부의 상태는 양호한 것으로 조사되었으며, 미 보수된 손상부의 경우 구조물의 원활한 유지관리를 위한 보수가 필요할 것으로 판단된다.

S12 소화기함 파손(1EA)

S35 소화기함 파손 보수완료

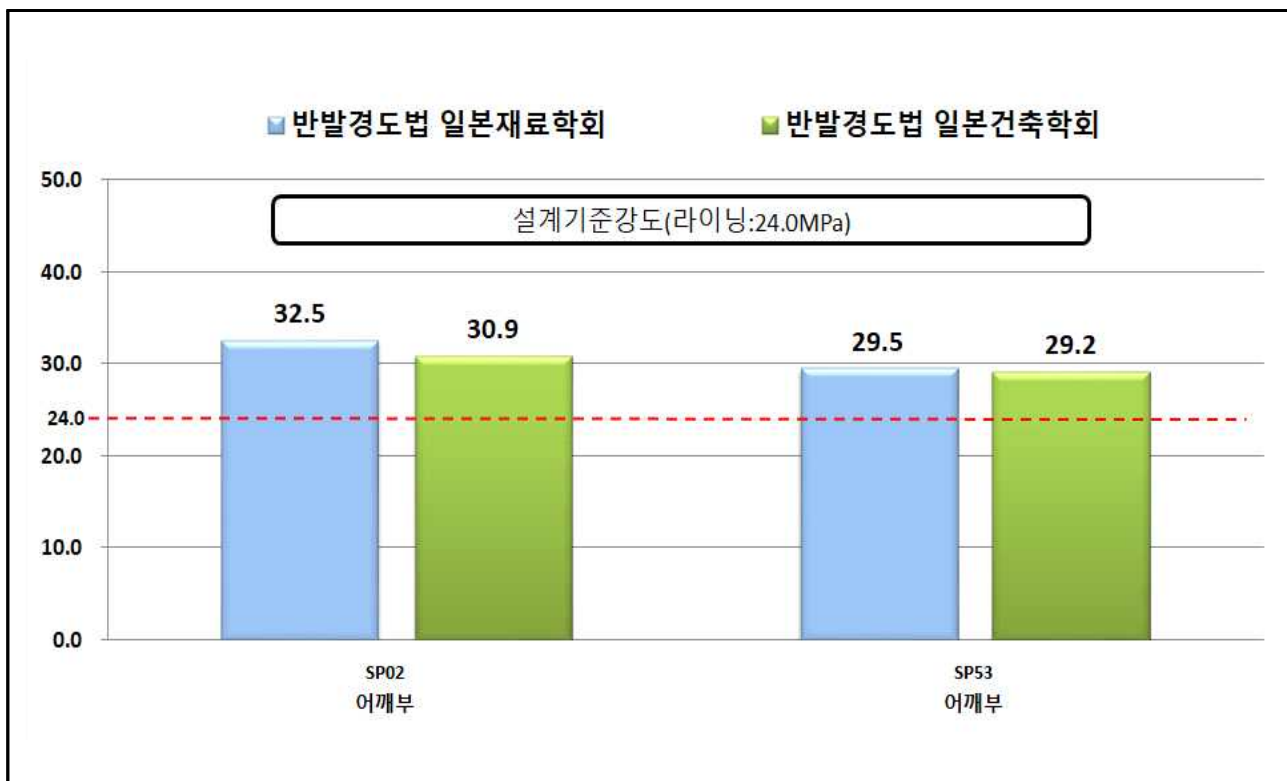
【그림 3.8】 콘크리트 라이닝 평균압축강도 추정결과

- 반발경도법에 의한 압축강도 측정결과 29.2~32.5MPa로 측정 되었으며, 금회 실시한 오천터널(상행선)은 모두 설계기준 압축강도(24.0MPa)를 상회하는 것으로 강도 저하가 없는 것으로 판단된다.
- 따라서, 금회 시험을 실시한 오천터널(상행선)의 라이닝 콘크리트 강도는 공용년수 경과에 따른 강도 저하가 발생되지 않은 것으로 판단된다.

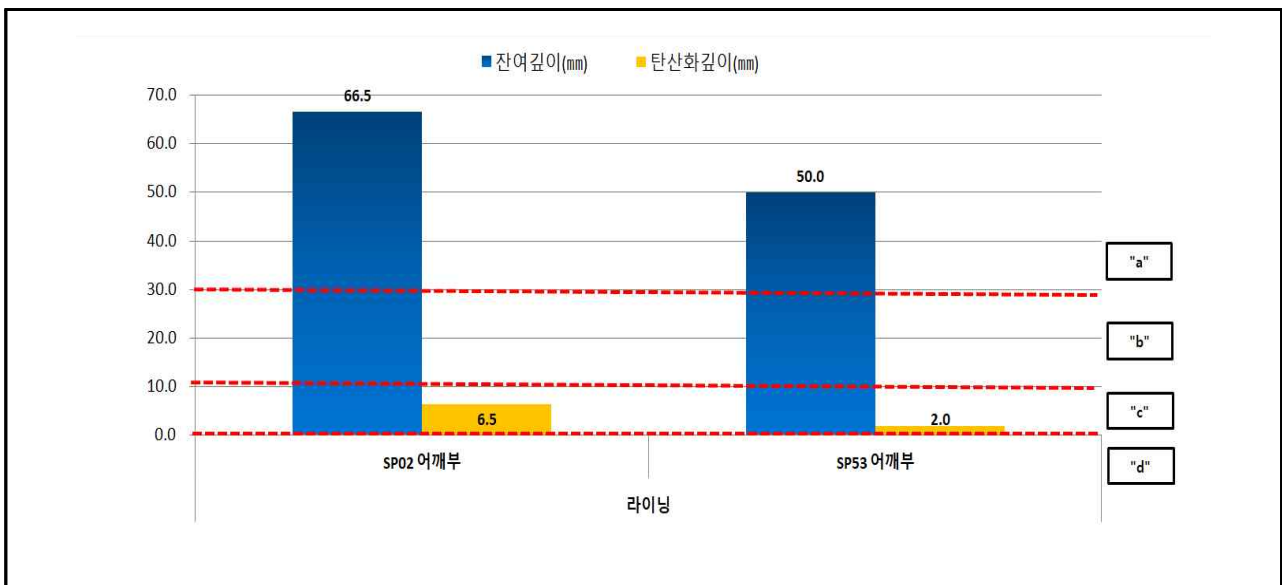
【그림 3.9】 탄산화 깊이 측정결과

■ 측정결과, 탄산화깊이는 2.0mm~6.5mm로 측정되었으며, 잔여깊이가 30mm이상을 확보하고, 세부지침 지침기준 “a”로 평가 되어 탄산화에 따른 철근의 부식발생 영향은 없는 것으로 판단된다.
