## 제 9 장 종합결론

오천터널(상행선)은 경기도 이천시 마장면 회억리~이치리에 위치하며 연장 457m, 폭 9.3m의 2차선 터널로, 종단선형은 시점에서 종점으로 2.0% 경사를 이루고 있다. 터널본선은 NATM으로 시공된 난형식의 터널이며, 시점측 갱문은 원통절개형, 종점측 갱문은 면벽식으로 시공되었고, 2004년 12월에 준공되어 약 16년간 공용중인 터널 구조물이다.

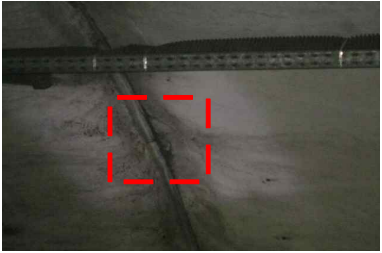
- 천단부는 폭 0.3mm미만의 균열, 공동, 조인트 들뜸 및 박락, 표면오염, 피복부족이 일부 구간에 조사되었다. 천단부는 균열, 공동, 조인트 들뜸 및 박락, 표면오염, 피복부족 손상이 일부 구간에 국부적으로 발생되었다. 균열은 라이닝 콘크리트의 계절변화에 따른 건조수축 및 온도변화에 의한 구속과 시공초기 발생된 균열에 대해 미보수된 비구조적 균열로 판단된다. 본 구조물에 발생된 균열은 구조물의 안전성에는 큰 영향이 없으나 장기적으로 내구성 저하방지를 위한 표면보수 등의 적절한 보수가 필요할 것으로 판단되며, 조인트부 들뜸 및 박락의 경우, 손상부를 제거하고 단면보수를 실시하더라도 경과연수가 증가함에 따라 기존 콘크리트와 보수재와의 불연속면에서 박리가 발생하여 재손상의 가능성이 높다. 따라서 안전사고 예방차원에서 유지관리하는 것이 적절하다고 판단된다. 금회 점검시 조사된 공동, 표면오염, 피복부족의 경우 시공미흡, 타설불량, 공용기간 증가 등에 의한 손상으로 판단되며, 기 발생된 손상부의 경우 구조물의 안전성에 영향을 미칠만한 손상은 아니므로 주의관찰 후 손상의 진전 시 적절한 조치를 취하는 것이 바람직 할 것으로 판단된다.

| 구 분 | 현 황 | 관리방안 | 관련사진 |
|---|---|---|---|
| 라이닝 | <ul style="list-style-type: none"> <li>•균열</li> <li>•조인트 들뜸/박락</li> </ul> | <ul style="list-style-type: none"> <li>•정기 및 차기 정밀안전점검 시 손상 수량 증가, 손상부 확대여부 확인</li> <li>- 손상 확대에 따라 보수시기 결정</li> <li>- 보수 시 품질 및 시공관리</li> <li>- 보수 후 재손상 발생여부 확인</li> </ul> | |

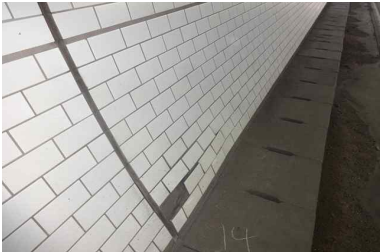
- 측벽부는 타일 균열, 굽힘, 들뜸, 파손, 표면오염, 몰탈탈락 등의 손상이 발생된 것으로 조사되었다. 본 터널 측벽부에 발생된 타일균열, 굽힘, 들뜸 및 파손, 몰탈탈락, 표면오염, 소화기함 파손의 경우 온도변화에 의한 신축작용, 공용기간 증가에 의한 열화, 공용중 외부충격, 장기공용에 의한 몰탈의 접착력 저하 등에 의해 발생된 것으로 판단된다. 금회 점검시 조사된 표면오염, 몰탈탈락의 경우 구조물의 안전성에 영향을 미칠만한 손상은 아니므로 주의관찰 후 손상의 진전 시 적절한 조치를 취하는 것이 바람직

| 구 분 | 현 황 | 관리방안 | 관련사진 |
|---|---|---|---|
| 측벽부 | <ul style="list-style-type: none"> <li>•타일 균열 및 탈락</li> </ul> | <ul style="list-style-type: none"> <li>•정기 및 차기 정밀안전점검 시 손상 수량 증가, 발생여부 확인</li> <li>- 손상 확대에 따라 보수시기 결정</li> <li>- 보수 시 품질 및 시공관리</li> <li>- 보수 후 재손상 발생여부 확인</li> </ul> | |

할 것으로 판단되며, 타일부에 발생한 손상들에 대해서는 안전사고예방 및 미관 확보를 위해 타일 재시공 등 보수를 실시하는 것이 바람직할 것으로 판단된다.

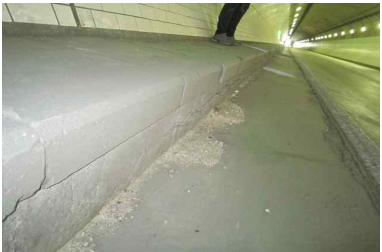
- 공동구 및 배수시설 외관조사 결과, 일부구간 균열( $cw=0.3\text{mm}$  이상), 덮개 파손, 들뜸, 철근부식, 파손 등이 조사되었으며, 배수시설의 경우 균열( $cw=0.3\text{mm}$  미만), 배수구 토사퇴적, 막힘, 노견 토사퇴적이 발생한 것으로 조사되었다. 공동구에 일부 발생한 균열의 경우 건조수축 및 온도변화 등에 의한 비구조적 손상으로 판단되며, 보수보다는 주기적인 점검을 통한 유지관리 후 손상의 진전시 적절한 조치를 취하는 것이 바람직 할 것으로 판단된다. 공동구에 일부 발생한 덮개 파손 등은 공용중 외부충격 등에 의한 것으로 판단되며, 공동구는 점검자의 안전점검시 보도로서 활용하는 만큼 안전사고 예방차원에서 파손된 덮개에 대해서는 교체가 바람직 할 것으로 판단된다. 또한, 공동구 일부구간 발생한 들뜸, 재료분리, 파손, 철근부식의 경우 시공미흡, 외부충격, 노면수 및 제설재 유입에 따른 동결융해의 반복, 노후화 등에 의한 손상으로 판단되며, 손상의 진전방지를 위한 보수가 필요할 것으로 판단된다. 배수시설에 발생한 균열의 경우 건조수축 및 온도변화에 의한 비구조적 손상으로 현재 손상정도가 경미하여 주의관찰 하여도 무방하다. 배수구에 발생한 토사퇴적의 경우 공용기간 증가, 이물질 퇴적 등에 의한 손상으로 현재 배수기능에 영향을 미칠만한 손상은 아니므로 주의관찰 후 손상의 진전 시 적절한 조치를 취하는 것이 바람직 할 것으로 판단된다. 일부구간 발생한 배수구 막힘 및 노견 토사퇴적의 경우 공용기간 증가, 이물질 퇴적 등에 의한 손상으로 구조물의 원활한 배수기능 확보 및 손상의 진전 방지를 위한 정비가 요망된다. 또한, 터널의 배수시설의 경우 유입수의 원활한 배출을 위해 이물질 청소 등의 주기적인 유지관리가 필요할 것으로 판단된다.

| 구 분 | 현 황 | 관리방안 | 관련사진 |
|---|---|---|---|
| 공동구 | <ul style="list-style-type: none"> <li>•덮개 파손</li> <li>•측구 철근부식, 들뜸</li> </ul> | <ul style="list-style-type: none"> <li>•정기 및 차기 정밀안전점검 시 손상 수량 증가, 발생여부 확인</li> </ul> | |

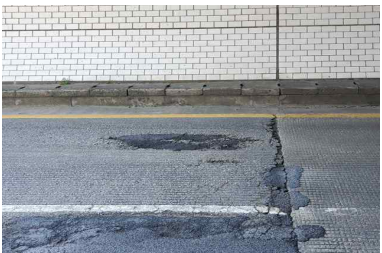
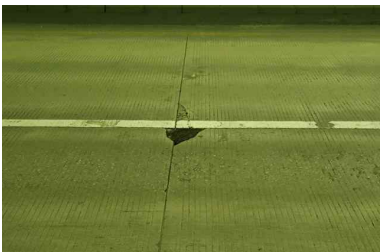
- 포장부 외관조사 결과, 전 구간에 국부적으로 포장 균열 및 굽힘, 망상균열, 보수불량, 파손, 패임 등의 손상이 발생한 것으로 조사되었다. 콘크리트 포장에 발생한 균열, 굽힘, 망상균열, 보수불량, 파손, 패임, 표면불량의 경우 통행차량의 반복하중, 공용기간 증가에 의한 열화, 노면수 및 제설재 유입에 따른 동결융해의 반복 등에 의한 손상으로 판단되며, 현재 손상의 규모가 크지 않으나, 전구간에 걸쳐 손상이 고르게 분포되어 있다. 특히, 기존 보수부의 경우 보수미흡, 통행차량의 반복하중 등에 의한 재손상이

| 구 분 | 현 황 | 관리방안 | 관련사진 |
|---|---|---|---|
| 포장부 | <ul style="list-style-type: none"> <li>•포장 균열, 파손</li> <li>•포장 패임, 보수불량</li> </ul> | <ul style="list-style-type: none"> <li>•정기 및 차기 정밀안전점검 시 손상 수량 증가, 보수여부 확인</li> <li>- 재손상 방지를 위한 재포장 실시</li> <li>- 보수 시 품질 및 시공관리</li> <li>- 보수 후 재손상 발생여부 확인</li> </ul> | <br> |

다수 발생된 상태이며, 이에 부분 보수시 재산상이 발생할 가능성이 있으므로, 부재의 사용성 확보 및 통행차량의 주행성, 안전성 확보를 위한 전면 재포장이 바람직 할 것으로 판단된다.
