## 제 3 장 현장조사 및 시험

금회 성능평가 대상인 오천터널(하)은 경기도 이천시 마장면 회억리에 위치하고 있으며, 연장 480.0m, 폭 9.306m의 2차선 터널이다.

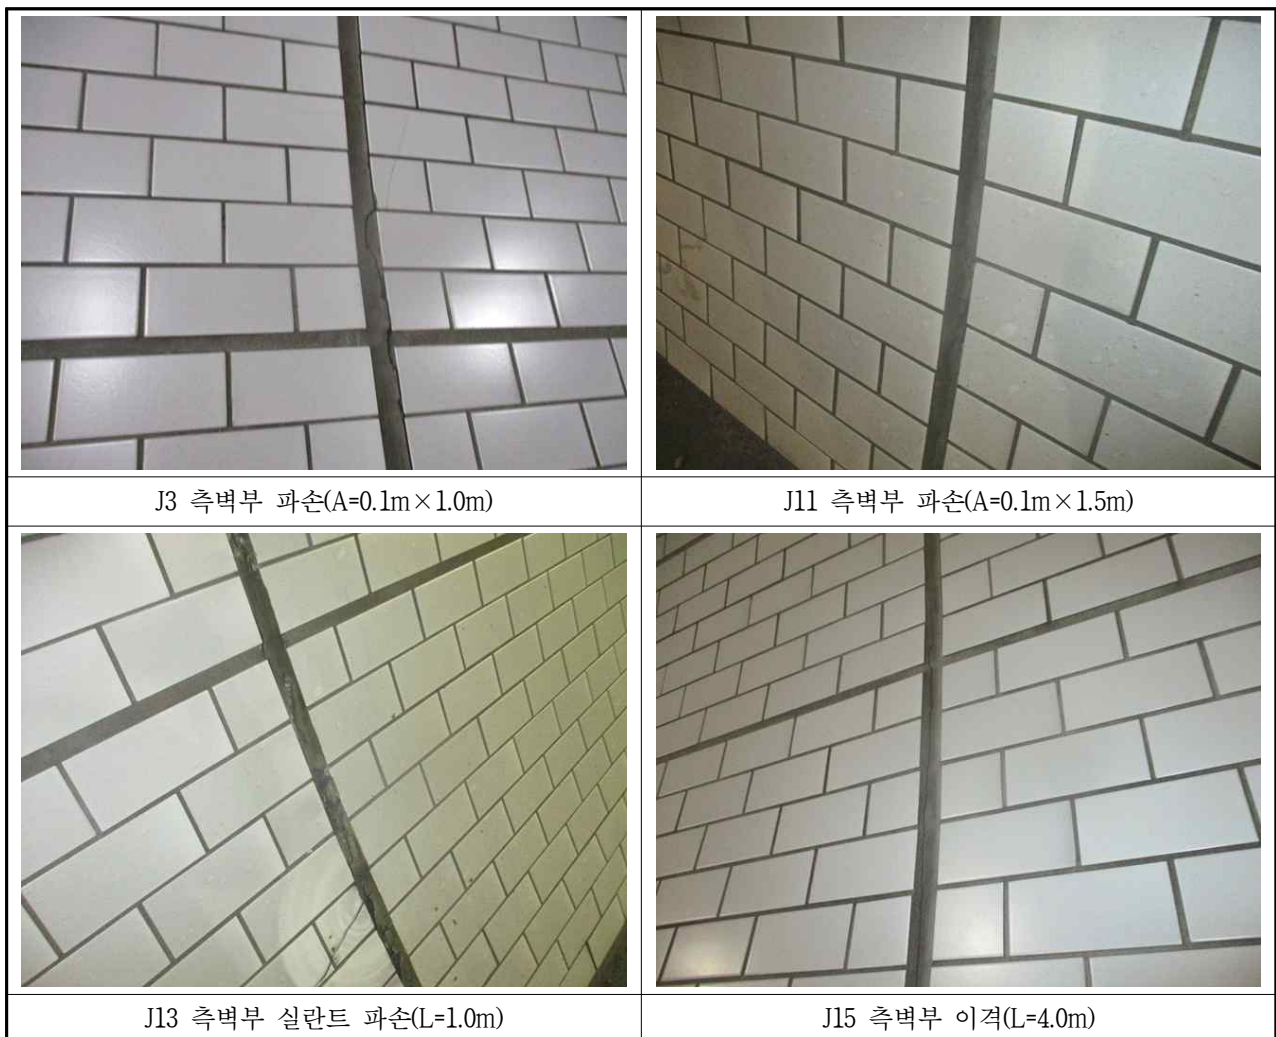
【사진 3.6】 측벽부 손상현황

측벽부는 타일 균열, 탈락, 파손, 실란트 들뜸 및 파손, 이격 등의 손상이 발생된 것으로 확인되었다.

본 터널 측벽부에 발생한 파손 및 이격의 경우 신축이음부 몰탈에서 발생한 손상으로 온도변화에 의한 신축작용 등에 의한 손상으로 판단된다. 기 발생한 손상부의 경우 터널의 안전성에 영향을 미칠만한 손상은 아니나, 손상의 진전 방지를 위한 단면보수, 충전보수 등의 조치가 요망된다.

금회 점검시 조사된 실란트 들뜸 및 파손, 몰탈 탈락의 경우 장기공용에 의한 열화, 라이닝 누수 등에 의해 발생한 손상으로 구조물의 안전성에 영향을 미칠만한 손상은 아니므로 주의관찰 후 손상의 진전 시 적절한 조치를 취하는 것이 바람직 할 것으로 판단되며, 타일 부에 발생한 손상들에 대해서는 안전사고예방 및 미관 확보를 위해 타일 재시공 등 보수를 실시하는 것이 바람직할 것으로 판단된다. 일부구간 발생한 라이닝 측벽부 누수흔적의 경우 라이닝 누수에 의한 손상으로 손상의 진전 방지를 위한 표면처리 등의 조치가 요망된다.

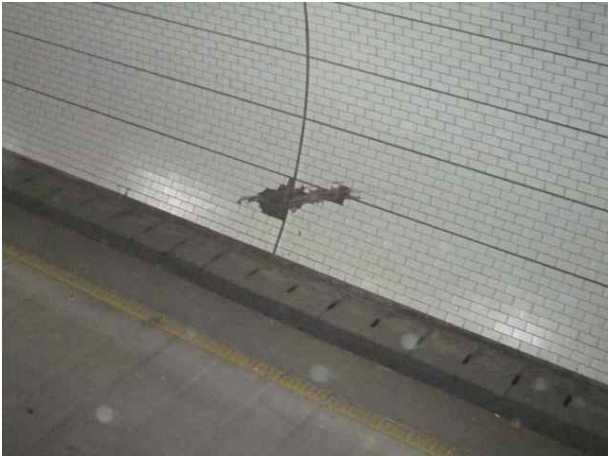
| S36 측벽부 타일 탈락(12EA) | S51 측벽부 타일 균열(5EA) |

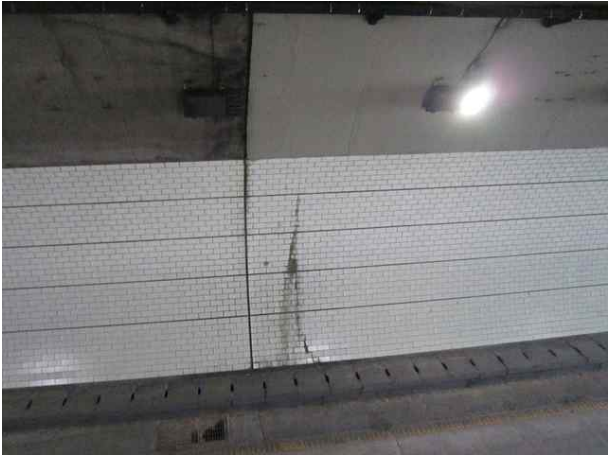
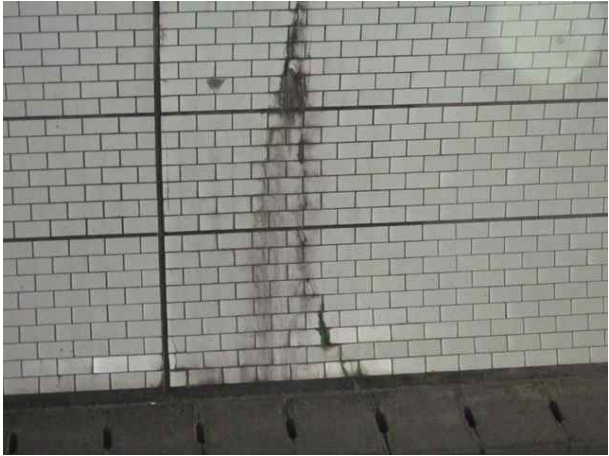
| S52 측벽부 누수흔적(A=0.3m×2.5m) | S52 측벽부 누수흔적(A=0.3m×2.5m) |

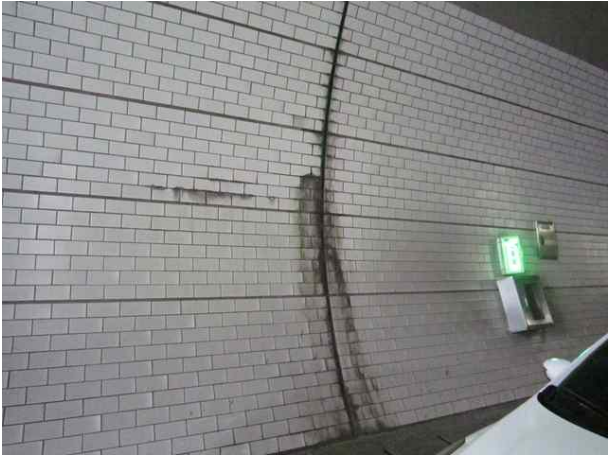
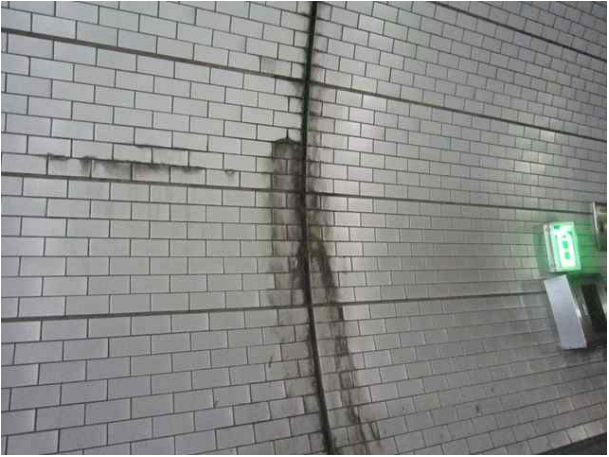
| S54 측벽부 누수흔적(A=0.3m×3.0m) | S54 측벽부 누수흔적(A=0.3m×3.0m) |

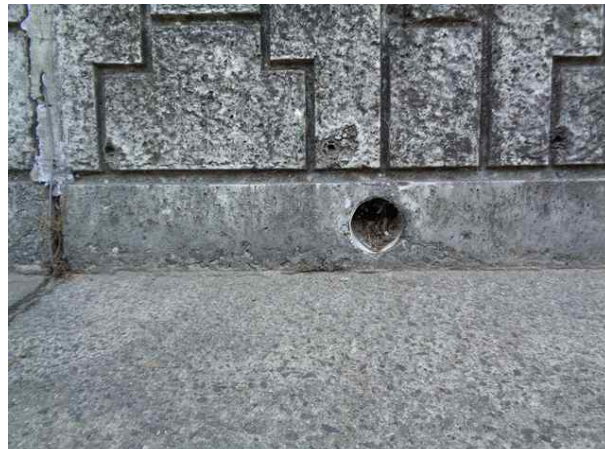
옹벽에 시공된 수평배수공의 경우 공용기간 증가, 이물질퇴적 등에 의한 배수구 막힘이 일부구간 조사되었으며, 배수공이 불량하여 배면부의 지하수가 원활히 배출되지 않을 경우 저면활동, 원호활동, 전도, 균열 등의 손상을 야기시키므로 주기적인 정비가 필요할 것으로 판단된다.

| <p>진입부 옹벽 STA.0+015 백태(A=0.1m×0.6m)</p> | <p>진입부 옹벽 STA.0+040 배수구 막힘</p> |

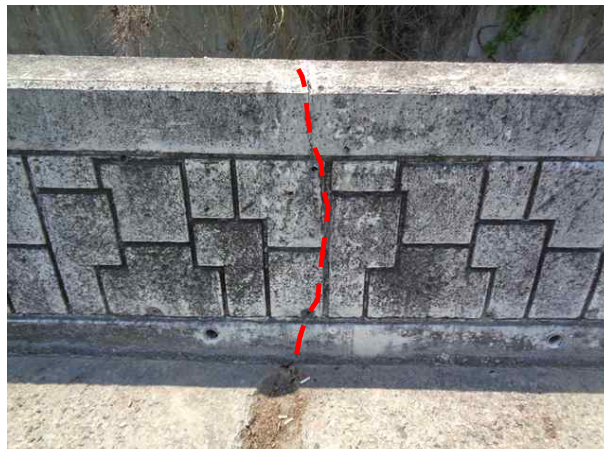
옹벽에 발생된 균열 및 백태의 경우 건조수축 및 온도변화, 공용기간 증가 등에 의한 비구조적 손상으로써 구조물의 사용성 및 안전성에 영향을 미칠만한 손상은 아니므로 주의관찰 후 손상의 진전 시 표면처리, 주입보수 등의 조치를 취하는 것이 바람직하다.

| <p>진입부 옹벽 STA.0+125 균열(cw=0.5mm, L=2.2m)</p> | <p>진출부 옹벽 STA.0+020 균열(cw=1.0mm, L=2.1m)</p> |

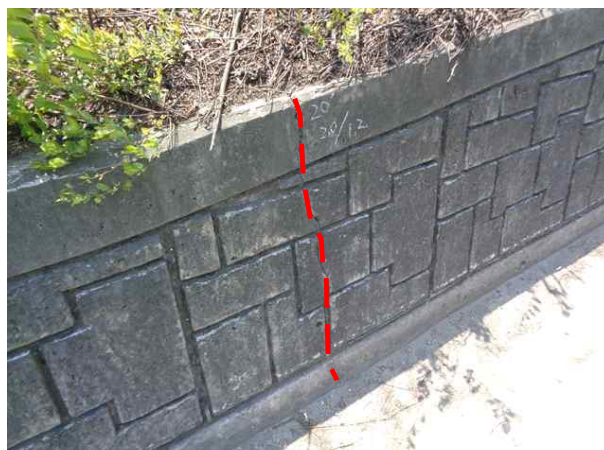
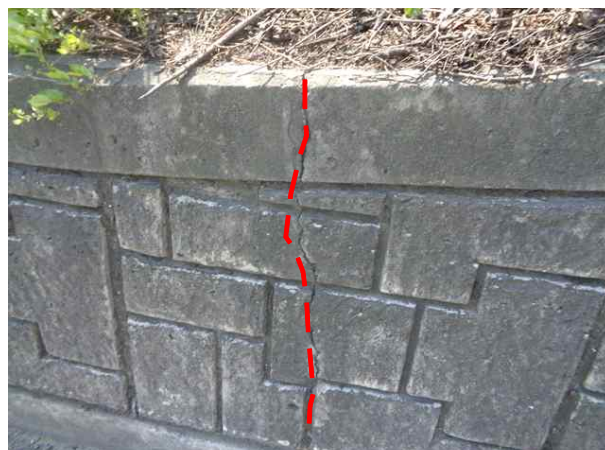
| <p>진출부 옹벽 STA.0+040 균열(cw=2.0mm, L=1.2m)</p> | <p>진출부 옹벽 STA.0+040 균열(cw=2.0mm, L=1.2m)</p> |

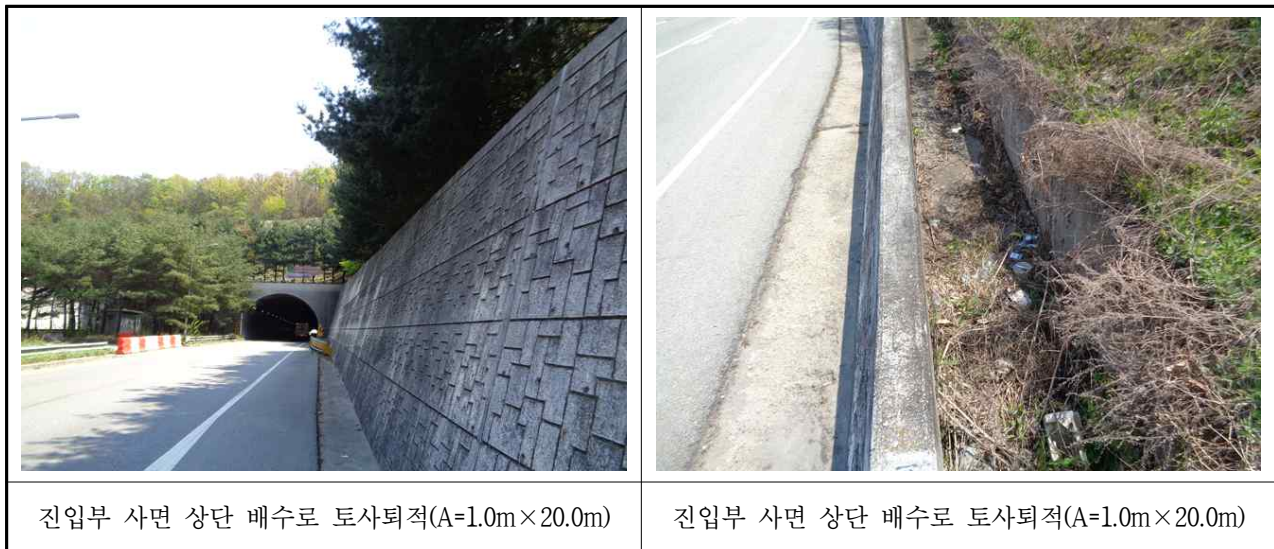
【사진 3.10】 사면 손상현황

사면 외관조사 결과, 터널 주변 사면에 초본류 및 목본류의 식생상태는 양호하며, 전반적으로 양호한 상태인 것으로 조사되었다. 다만, 일부구간 식생 및 성토 유실 및 외부 배수로 토사퇴적 및 식생이 발생된 것으로 확인되었다.

사면 일부구간 발생한 식생 및 성토유실의 경우 우수유입, 공용기간 증가 등에 의한 손상으로 판단되며, 기 손상부의 경우 사면의 안전성에 영향을 미칠만한 손상은 아니나, 손상의 진전방지를 위한 사면보호공 설치 등의 조치가 요망된다.

또한, 사면 상단 배수로에 발생한 토사퇴적 및 식생의 경우 공용기간 증가, 이물질 퇴적에 의한 손상으로 판단되며, 현재 배수로의 배수기능에 영향을 미칠만한 상태는 아니므로 주의관찰 후 손상의 진전시 적절한 조치를 취하는 것이 바람직 할 것으로 판단된다.

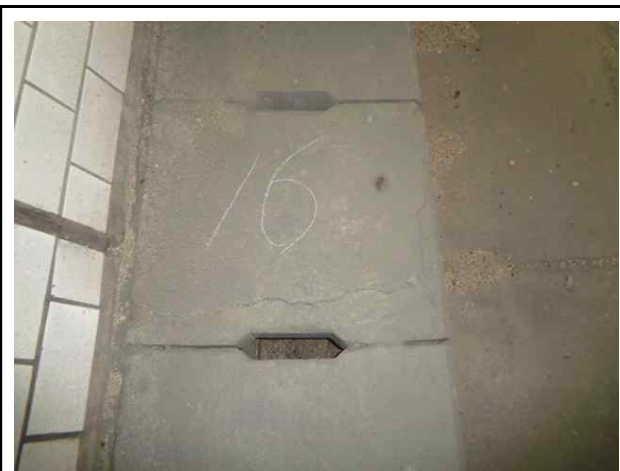
공동구에 일부 발생한 덮개 균열 및 파손은 공용중 외부충격 등에 의한 것으로 판단되며, 공동구는 점검자의 안전점검시 보도로서 활용하는 만큼 안전사고 예방차원에서 파손된 덮개에 대해서는 교체가 바람직 할 것으로 판단된다.

| <p>S17 공동구 덮개 균열(1EA)</p> | <p>S19 공동구 덮개 파손(6EA)</p> |

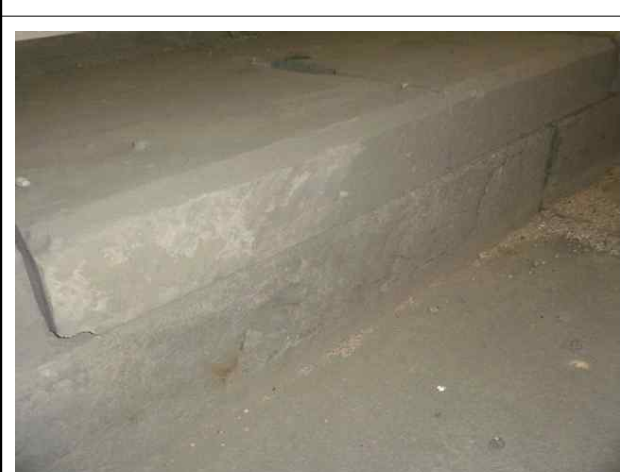
또한, 공동구 일부구간 발생한 들뜸, 박리, 철근부식, 층분리, 파손의 경우 시공미흡, 외부충격, 노면수 및 제설재 유입에 따른 동결융해의 반복, 노후화 등에 의한 손상으로 판단되며, 손상의 진전방지를 위한 보수가 필요할 것으로 판단된다.

| <p>S26 공동구 박리(A=0.1m×0.1m)</p> | <p>S45 공동구 덮개 파손(10EA)</p> |

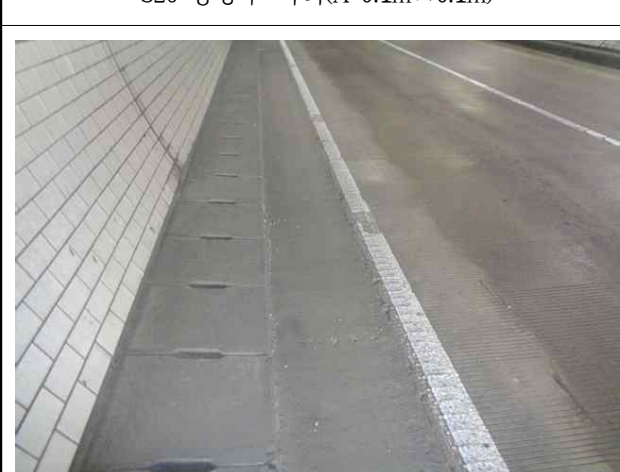
| <p>S52 배수시설 노면 토사퇴적 보수완료</p> | <p>S55 배수시설 배수구 막힘 보수완료</p> |

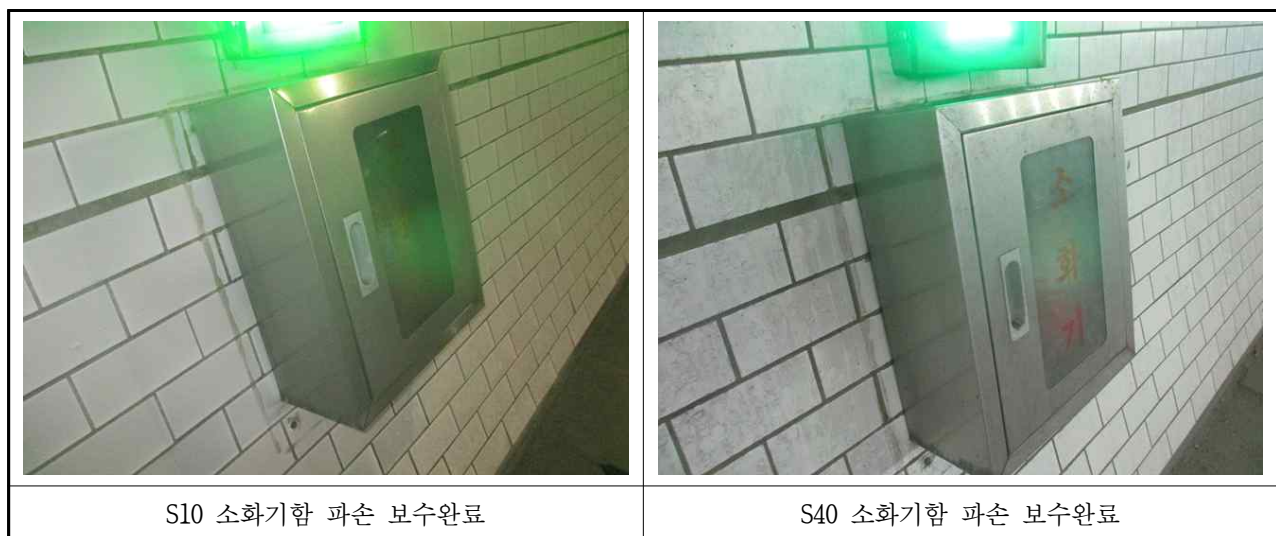
【사진 3.16】 터널 부속시설 손상현황

터널 부속시설의 경우 금회 점검시 손상이 없는 양호한 상태로 조사되었으며, 기 점검시 조사된 소화기함 파손의 경우 전개소 보수를 실시한 것으로 확인되었다. 손상부의 경우 재손상 등이 없는 양호한 상태이며, 추후 주기적인 점검을 통한 유지관리를 실시하여 현재 상태를 유지하는 것이 바람직 할 것으로 판단된다.

S10 소화기함 파손 보수완료

S40 소화기함 파손 보수완료

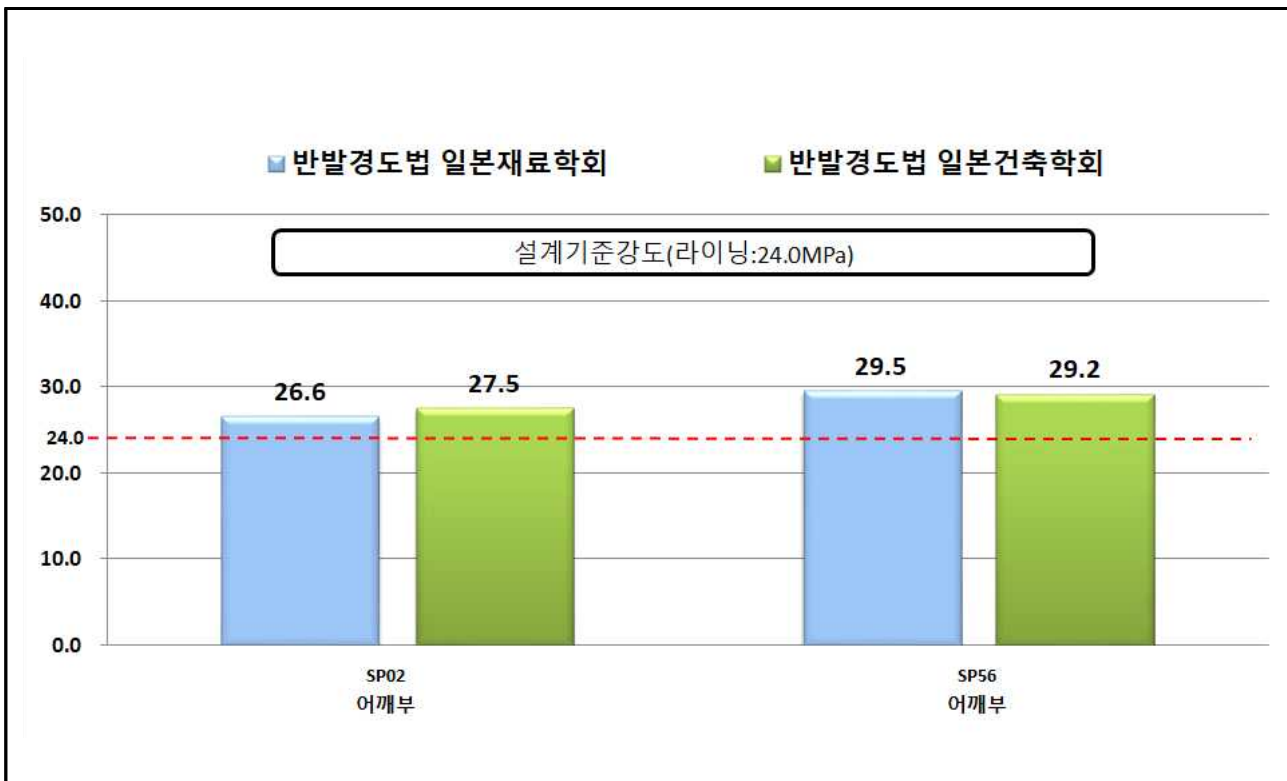
【그림 3.8】 콘크리트 라이닝 평균압축강도 추정결과

- 반발경도법에 의한 압축강도 측정결과 26.6~29.5MPa로 측정 되었으며, 금회 실시한 오천터널(하행선)은 모두 설계기준 압축강도(24.0MPa)를 상회하는 것으로 강도 저하가 없는 것으로 판단된다.
- 따라서, 금회 시험을 실시한 오천터널(하행선)의 라이닝 콘크리트 강도는 공용년수 경과에 따른 강도 저하가 발생되지 않은 것으로 판단된다.

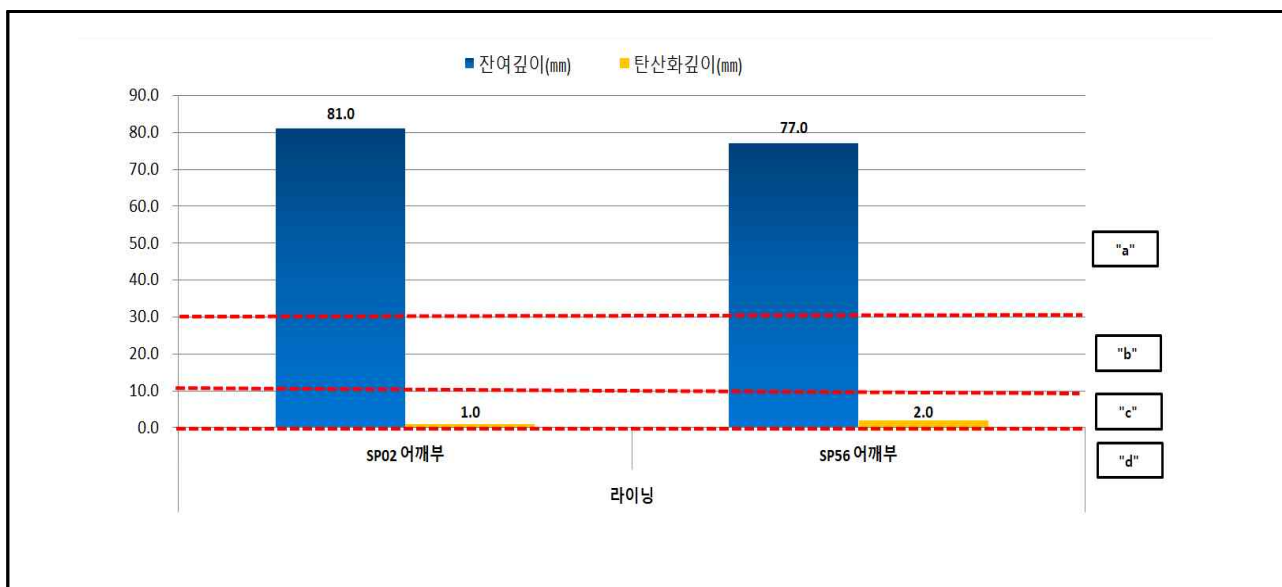
【그림 3.9】 탄산화 깊이 측정결과

■ 측정결과, 탄산화깊이는 1.0mm~2.0mm로 측정되었으며, 잔여깊이가 30mm이상을 확보하고, 세부지침 지침기준 “a”로 평가 되어 탄산화에 따른 철근의 부식발생 영향은 없는 것으로 판단된다.
