## 제 9 장 종합결론

오천터널(하행선)은 경기도 이천시 마장면 회억리~이치리에 위치하며 연장 480m, 폭 9.3m의 2차선 터널로, 종단선형은 시점에서 종점으로 1.7% 경사를 이루고 있다. 터널본선은 NATM으로 시공된 난형식의 터널이며, 시점측 갱문은 면벽식, 종점측 갱문은 원통절개형으로 시공되었고, 2004년 12월에 준공되어 약 16년간 공용중인 터널 구조물이다.

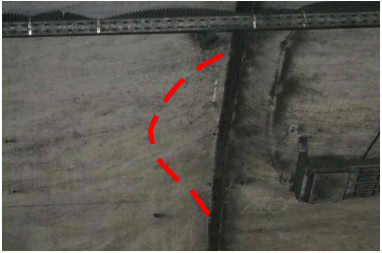
- 천단부는 폭 0.3mm내·외의 균열, 공동, 박리, 조인트 마감불량, 표면오염, 조인트 들뜸 등의 손상이 발생한 것으로 조사되었다. 천단부는 균열, 공동, 조인트 들뜸, 표면오염, 박리, 누수흔적 등의 손상이 일부 구간에 국부적으로 발생되었다. 균열은 라이닝 콘크리트의 계절변화에 따른 건조수축 및 온도변화에 의한 구속과 시공초기 발생한 균열에 대해 미보수된 비구조적 균열로 판단된다. 본 구조물에 발생한 균열은 구조물의 안전성에는 큰 영향이 없으나 장기적으로 내구성 저하방지를 위한 표면보수, 주입보수 등의 적절한 보수가 필요할 것으로 판단되며, 조인트부 들뜸 및 박리의 경우, 손상부를 제거하고 단면보수를 실시하더라도 경과년수가 증가함에 따라 기존 콘크리트와 보수재와의 불연속면에서 박리가 발생하여 재손상의 가능성이 높다. 따라서 안전사고 예방차원에서 유지관리하는 것이 적절하다고 판단된다. 금회 점검시 조사된 공동, 표면오염, 누수흔적의 경우 시공미흡, 타설불량, 공용기간 증가 등에 의한 손상으로 판단되며, 기 발생한 손상부의 경우 구조물의 안전성에 영향을 미칠만한 손상은 아니므로 주의관찰 후 손상의 진전 시 적절한 조치를 취하는 것이 바람직 할 것으로 판단된다. 라이닝 일부 구간 조사된 누수흔적의 경우 라이닝 누수에 의한 손상으로 판단되며, 현재 표면이 건조한 상태로 보수보다는 주의관찰 후 손상의 진전시 적절한 조치를 취하는 것이 바람직 할 것으로 판단된다.

| 구 분 | 현 황 | 관리방안 | 관련사진 |
|---|---|---|---|
| 라이닝 | <ul style="list-style-type: none"> <li>•균열</li> <li>•조인트 들뜸</li> </ul> | <ul style="list-style-type: none"> <li>•정기 및 차기 정밀안전점검 시 손상 수량 증가, 손상부 확대여부 확인</li> <li>- 손상 확대에 따라 보수시기 결정</li> <li>- 보수 시 품질 및 시공관리</li> <li>- 보수 후 재손상 발생여부 확인</li> </ul> | |

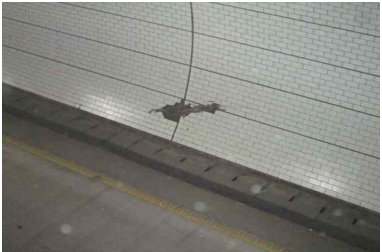
- 측벽부는 타일 균열, 탈락, 파손, 실란트 들뜸 및 파손, 이격 등의 손상이 발생한 것으로 확인되었다. 본 터널 측벽부에 발생한 파손 및 이격의 경우 신축이음부 몰탈에서 발생한 손상으로 온도변화에 의한 신축작용 등에 의한 손상으로 판단된다. 기 발생한

손상부의 경우 터널의 안전성에 영향을 미칠만한 손상은 아니나, 손상의 진전 방지를 위한 단면보수, 충전보수 등의 조치가 요망된다. 금회 점검시 조사된 실란트 들뜸 및 파손, 몰탈 탈락의 경우 장기공용에 의한 열화, 라이닝 누수 등에 의해 발생한 손상으로 구조물의 안전성에 영향을 미칠만한 손상은 아니므로 주의관찰 후 손상의 진전 시 적절한 조치를 취하는 것이 바람직 할 것으로 판단되며, 타일부에 발생한 손상들에 대해서는 안전사고예방 및 미관 확보를 위해 타일 재시공 등 보수를 실시하는 것이 바람직할 것으로 판단된다. 일부구간 발생한 라이닝 측벽부 누수흔적의 경우 라이닝 누수에 의한 손상으로 손상의 진전 방지를 위한 표면처리 등의 조치가 요망된다.

| 구 분 | 현 황 | 관리방안 | 관련사진 |
|---|---|---|---|
| 측벽부 | <ul style="list-style-type: none"> <li>•타일 균열 및 탈락</li> </ul> | <ul style="list-style-type: none"> <li>•정기 및 차기 정밀안전점검 시 손상 수량 증가, 발생여부 확인</li> <li>- 손상 확대에 따라 보수시기 결정</li> <li>- 보수 시 품질 및 시공관리</li> <li>- 보수 후 재손상 발생여부 확인</li> </ul> | |

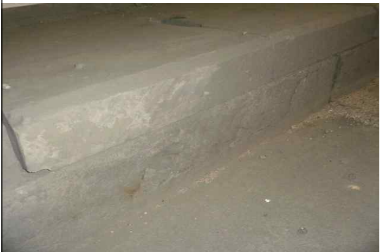
- 공동구 및 배수시설 외관조사 결과, 공동구 일부구간 균열( $cw=0.3\text{mm}$ 내·외), 덮개 균열, 파손, 들뜸, 철근부식, 층분리 등이 조사되었으며, 배수시설의 경우 균열( $cw=0.3\text{mm}$ 미만), 배수구 토사퇴적, 막힘, 노건 토사퇴적이 발생한 것으로 조사되었다. 공동구에 일부 발생한 균열의 경우 건조수축 및 온도변화 등에 의한 비구조적 손상으로 판단되며, 보수 보다는 주기적인 점검을 통한 유지관리 후 손상의 진전시 적절한 조치를 취하는 것이 바람직 할 것으로 판단된다. 공동구에 일부 발생한 덮개 균열 및 파손은 공용중 외부 충격 등에 의한 것으로 판단되며, 공동구는 점검자의 안전점검시 보도로서 활용하는 만큼 안전사고 예방차원에서 파손된 덮개에 대해서는 교체가 바람직 할 것으로 판단된다. 또한, 공동구 일부구간 발생한 들뜸, 박리, 철근부식, 층분리, 파손의 경우 시공미흡, 외부충격, 노면수 및 제설재 유입에 따른 동결융해의 반복, 노후화 등에 의한 손상으로 판단되며, 손상의 진전방지를 위한 보수가 필요할 것으로 판단된다. 배수시설에 발생한 균열의 경우 건조수축 및 온도변화에 의한 비구조적 손상으로 현재 손상정도가 경미하여 주의관찰 하여도 무방하다. 배수구에 발생한 토사퇴적의 경우 공용기간 증가, 이물질 퇴적 등에 의한 손상으로 현재 배수기능에 영향을 미칠만한 손상은 아니므로 주의관찰 후 손상의 진전 시 적절한 조치를 취하는 것이 바람직 할 것으로 판단된다. 일부구간 발생한 배수구 막힘 및 노건 토사퇴적의 경우 공용기간 증가, 이물질 퇴적 등에 의한 손상으로 구조물의 원활한 배수기능 확보 및 손상의 진전 방지를 위한 정비 가 요망된다. 또한, 터널의 배수시설의 경우 유입수의 원활한 배출을 위해 이물질 청소 등의 주기적인 유지관리가 필요할 것으로 판단된다.

| 구 분 | 현 황 | 관리방안 | 관련사진 |
|---|---|---|---|
| 공동구 | <ul style="list-style-type: none"> <li>•덮개 파손</li> <li>•측구 철근부식, 층분리</li> </ul> | <ul style="list-style-type: none"> <li>•정기 및 차기 정밀안전점검 시 손상 수량 증가, 발생여부 확인</li> </ul> | |

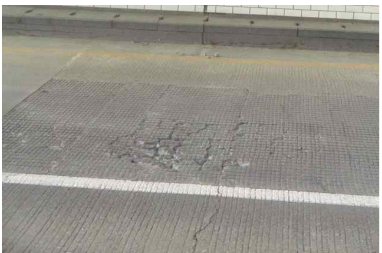
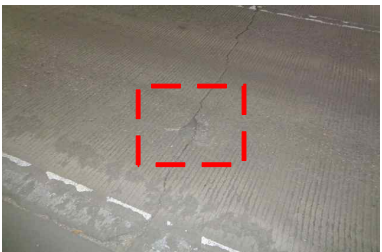
- 포장부 외관조사 결과, 균열, 굽힘, 망상균열, 박리, 파손이 발생한 것으로 조사되었다. 콘크리트 포장에 발생한 균열, 굽힘, 망상균열, 박리, 파손의 경우 통행차량의 반복하중, 공용기간 증가에 의한 열화, 노면수 및 제설재 유입에 따른 동결융해의 반복 등에 의한 손상으로 판단되며, 현재 전구간에 걸쳐 손상이 고르게 분포되어 있다. 특히, 일부 손상부의 경우 손상의 진전이 발생한 상태이며, 기 점검 이후 추가 발생한 손상이 다수 조사되었다. 터널 포장부의 경우 구조물의 안전성에 영향을 미치는 부재는 아니나, 통행차량의 주행성 및 안전성 확보를 위한 보수가 필요할 것으로 판단된다. 또한,

| 구 분 | 현 황 | 관리방안 | 관련사진 |
|---|---|---|---|
| 포장부 | <ul style="list-style-type: none"> <li>•포장 균열, 파손</li> <li>•포장 굽힘, 망상균열</li> </ul> | <ul style="list-style-type: none"> <li>•정기 및 차기 정밀안전점검 시 손상 수량 증가, 보수여부 확인</li> <li>- 재손상 방지를 위한 재포장 실시</li> <li>- 보수 시 품질 및 시공관리</li> <li>- 보수 후 재손상 발생여부 확인</li> </ul> | |

부분 보수시 재손상이 발생할 가능성이 높으므로, 부재의 사용성 확보 및 통행차량의 주행성, 안전성 확보를 위한 전면 재포장이 바람직 할 것으로 판단된다.
